39 . 7 豪雨による山地の多発崩壊について

(㊦ 1 報)

昭和 4 0 年 1 0 月

島根県林業試験場

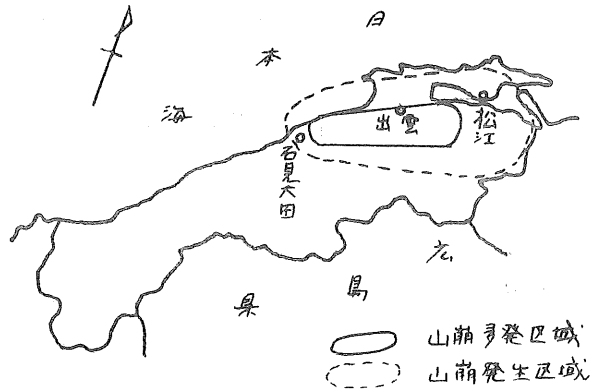
Fig 1. 39.7豪雨による山崩発生区域

39.7豪雨による山崩の多発地区は、島根県出雲部の海岸寄り低山地域で、東西40km、南北10~15km、面積約50Km²の東西に細長い帯状地域である。

多発地域の周辺部には東に向かってやや巾広く弱度の山崩発生地域が附帯している。(Fig1)

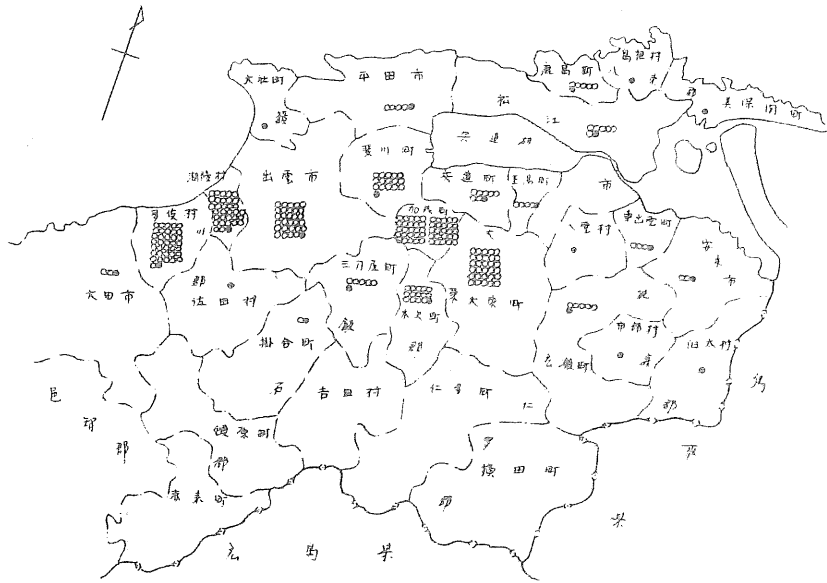
Fig 2 39.7 山崩れ度数分布図

市町村別山崩件数と、林野面積に対する崩壊度($\frac{\text{山崩件数}}{\text{林野面積}}$)は表1およびFig2のとおりである。

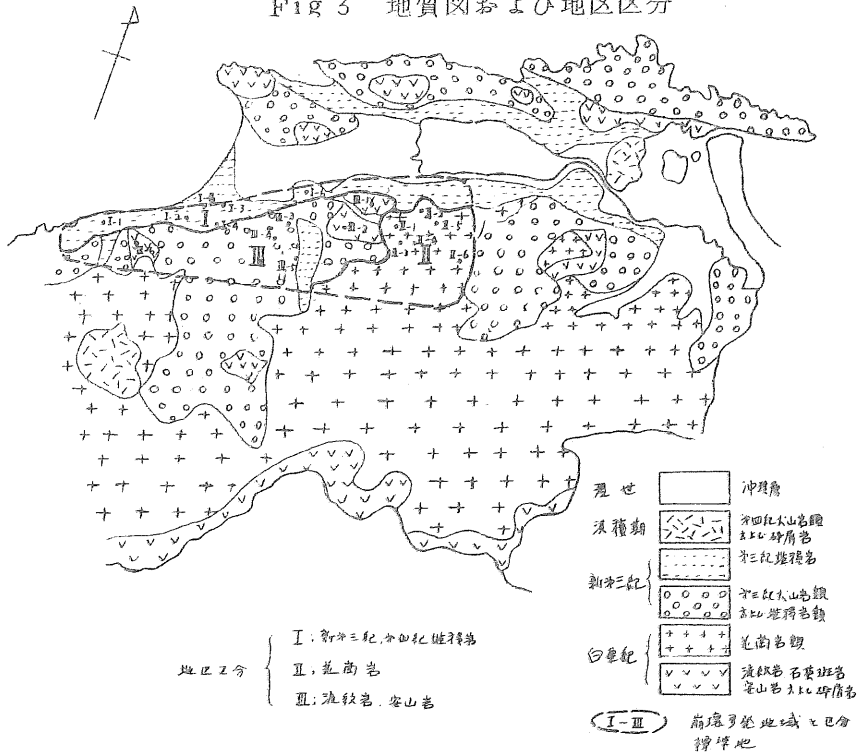
Fig 3 地質図および地区区分

山崩れ多発地域の立地は、地形地質にもとづいてFig 3のごとく3区分でき、立地的特性はそれぞれつぎのごとくである。

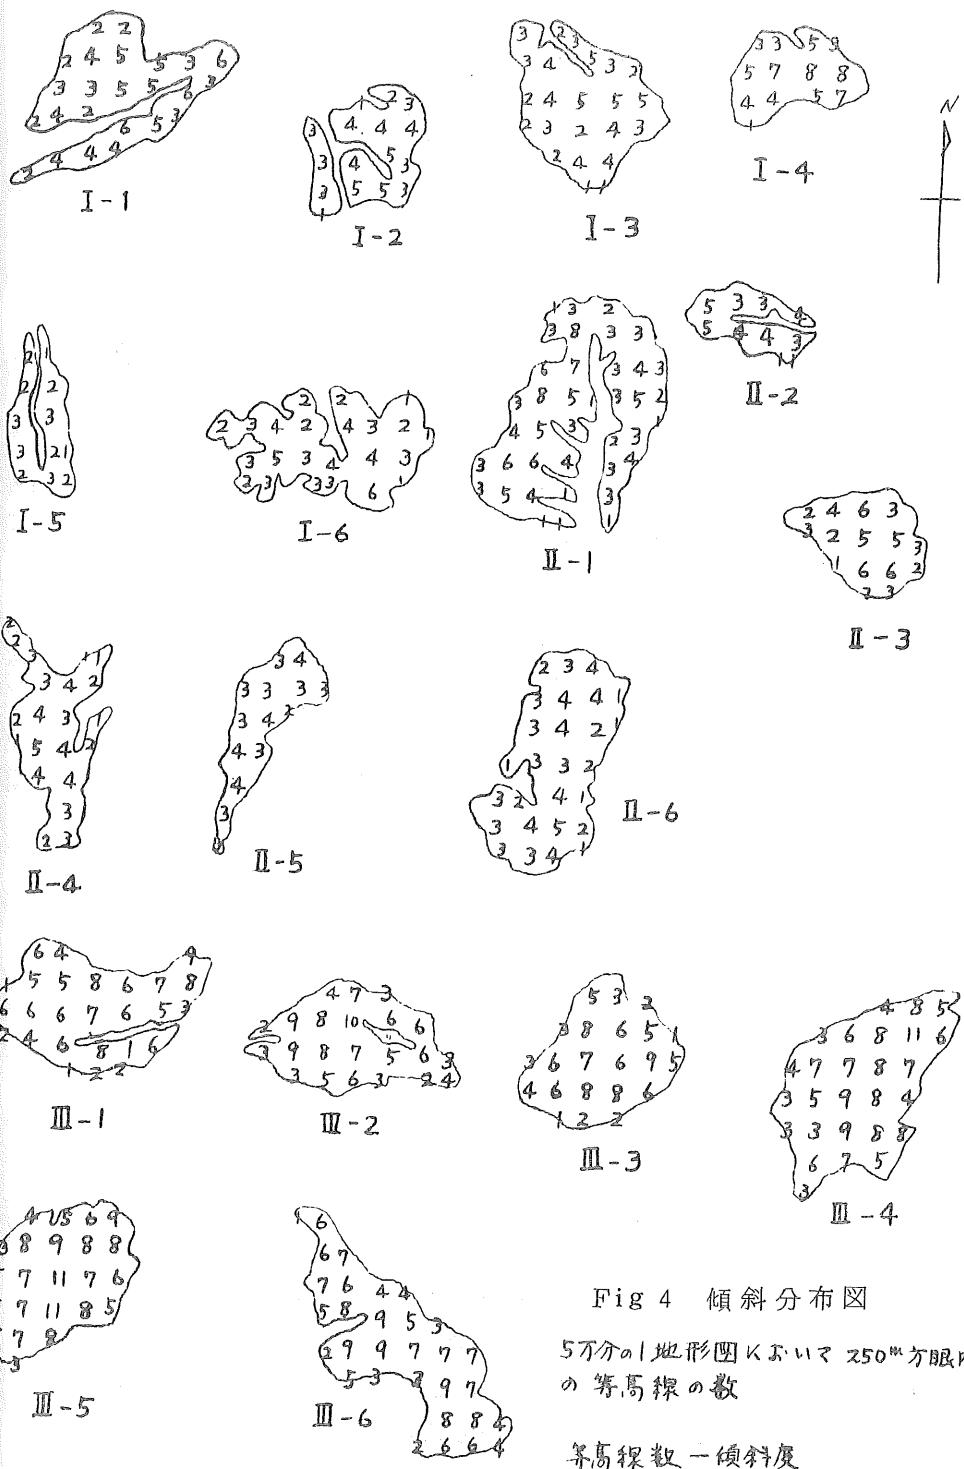
Fig 4 傾斜分布図

上記三地帯の中で、とくに山崩が集中発生している一つの水系または区域を空中写真の上で6箇所ずつ選定し、それらについて5万分の1地形図および空中写真判読によつて解析した二、三の立地条件はFig4および表2のとおりであり、これによると三地帯についてつぎのことがいえる。

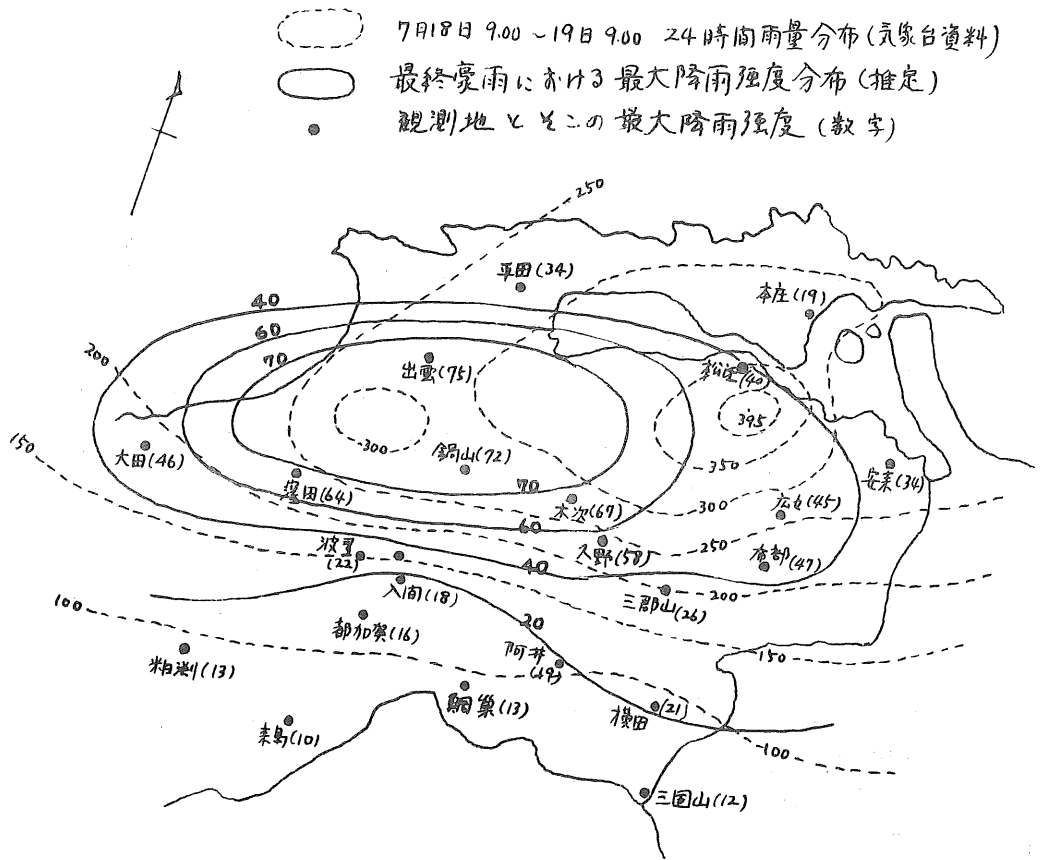
Fig 5 総雨量、降雨強度分布図

表3の中で、山崩多発地域に該当する箇所は出雲、木次、鍋山、窪田の4箇所、この地区の降雨記録と、他地区の記録を対照するとつぎの2点が問題点としてあげられる。

- 1) 7月15日から19日までの積算雨量は松江、安来、平田、出雲、布部の各箇所が多く、また山崩発生当日の18日~19日の積算雨量(24時間)では、松江、安来、出雲、平田、鍋山、木次が多かった。これらの箇所の中で山崩多発箇所は出雲、木次などの一部の地区で、松江、安来、平田等が総雨量は多かつたのにもかかわらず多発崩壊にはいたらなかった。
- 2) 降雨強度の最大値をみると、出雲の75mm/時を最大に、鍋山、木次、窪田の各箇所でも60mm/時以上の高い値を示し、しかもこれらの各箇所は山崩多発地区にそのまま一致している。

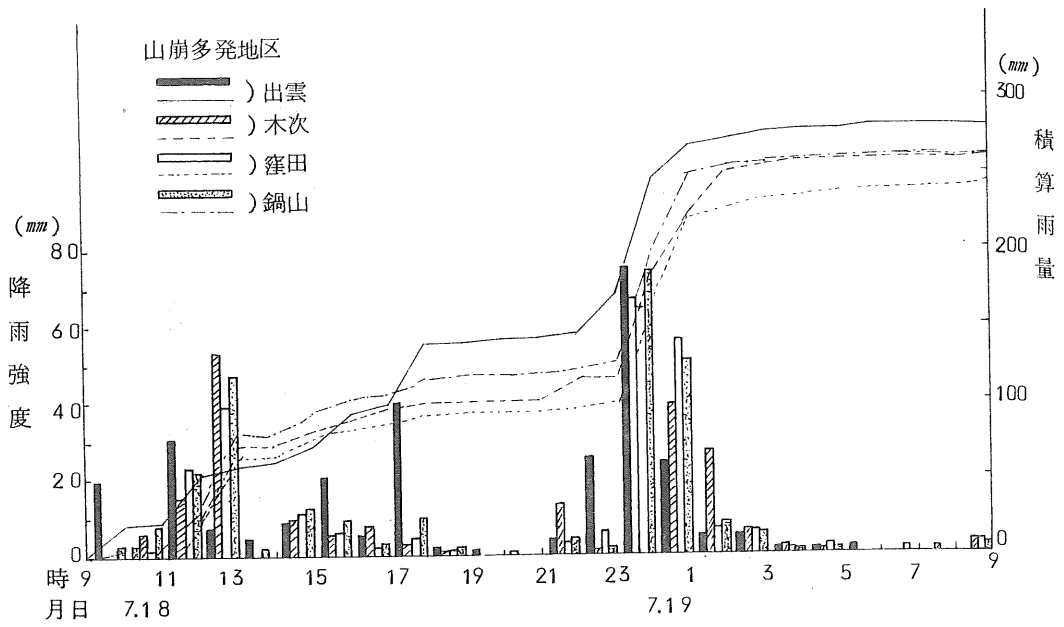
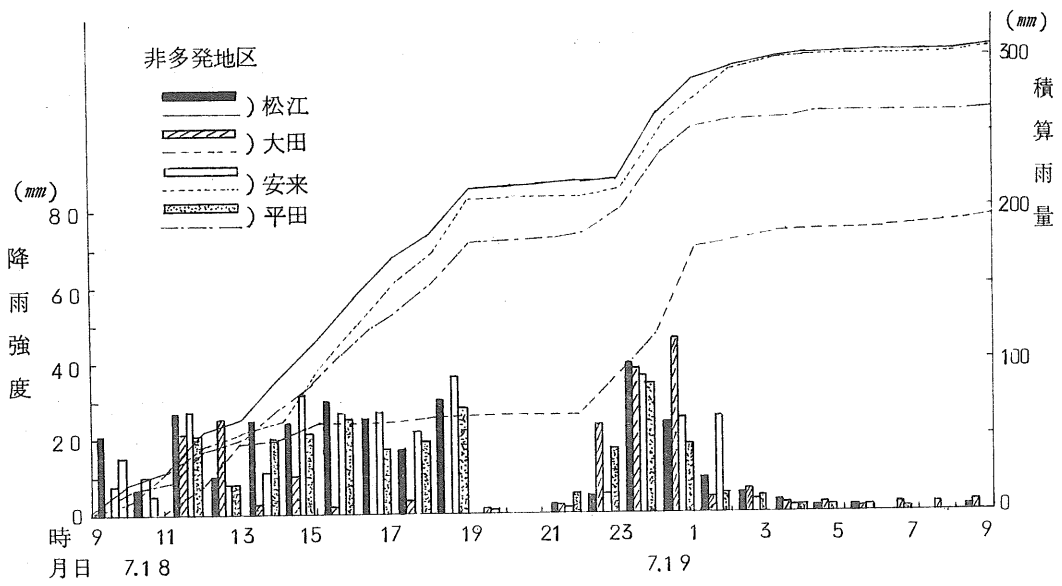
Fig 6 降雨強度の時間的変動と積算雨量

いま、山崩多発地区として出雲、木次、窪田、鍋山の4箇所、比較的崩壊の少ない地区として松江、安来、太田、平田の4箇所を選んで、災害当日の降り始めより最終までの降雨強度を棒グラフで示すとFig 6のごとくである。

この図で考えられることは、今回の豪雨の降雨特性と山崩について、ア、降雨強度maxは、ほとんどの地区で連続降雨期の最終時に到来し、しかも、それまでに約10時間で100mm以上（松江、出雲、安来では150mm以上）の連続先行降雨をみていること。

また、先行降雨量の多い地区がかならずしも山崩多発地区とは限らないこと。

イ、山崩多発地区の降雨強度maxは、いずれの地区も70mm前後を示し、他の地区では50mm以下でこの値の低下に伴って山崩発生度が低くなる傾向にあること。

ウ、山崩発当日の先行降雨は19時頃から小止みとなり、23時頃から最終peakの豪雨が到来して2時間余り雷鳴を伴って降り続いたのであるが、この間の連続雨量は表3のように120mm以上の地区が多発崩壊を起していること。

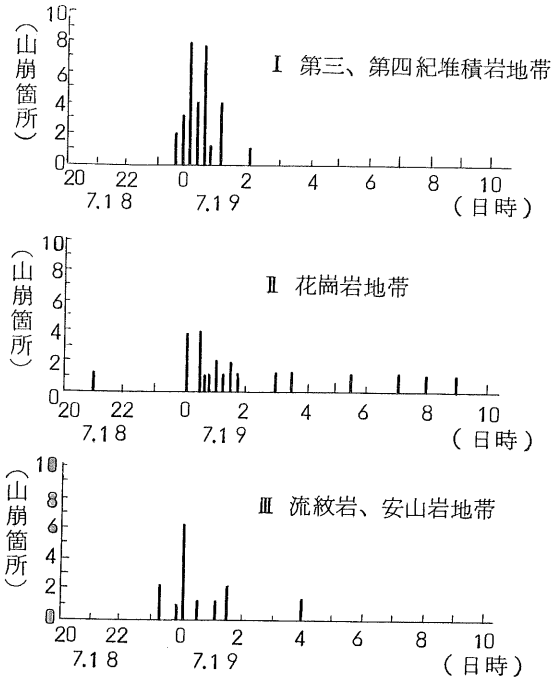
Fig 7 山崩発生時刻分布

降雨期を通じて山崩がいつ発生したか。各地帯別に聞き込み調査によつて得られた資料をまとめると Fig 7 のごとくで、これからつぎのことが考察できる。

- 1) 各地帯ともに豪雨の最終 peak (18 日 23 時 ~ 19 日 2 時) の期間中に発生が集中している。
- 2) 最終 peak の降り始めより 1 時間 ~ 1.5 時間経過した 0 時 ~ 0 時半に一斉崩壊が起つた傾向がある。

3) 豪雨の最盛期を過ぎると崩壊は急減し、小止みになつてからはIおよびIII地帯ではほとんど起つていないのかかわらず、II地帯

(花崗岩)においてはなお数時間にわたつて散発的に崩壊が続いている。

このことから、花崗岩風化地帯においては、豪雨が過ぎて一応天候は収つても、なお数時間は山崩のおそれがあり警戒を緩めてはならないわけである。どうい

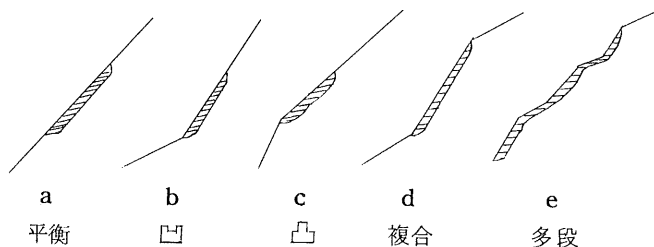
Fig 7 崩壊斜面の縦断形

崩壊斜面の縦断形からみた斜面形には Fig 7 の各タイプがあり、このうち d の複合型が多い。

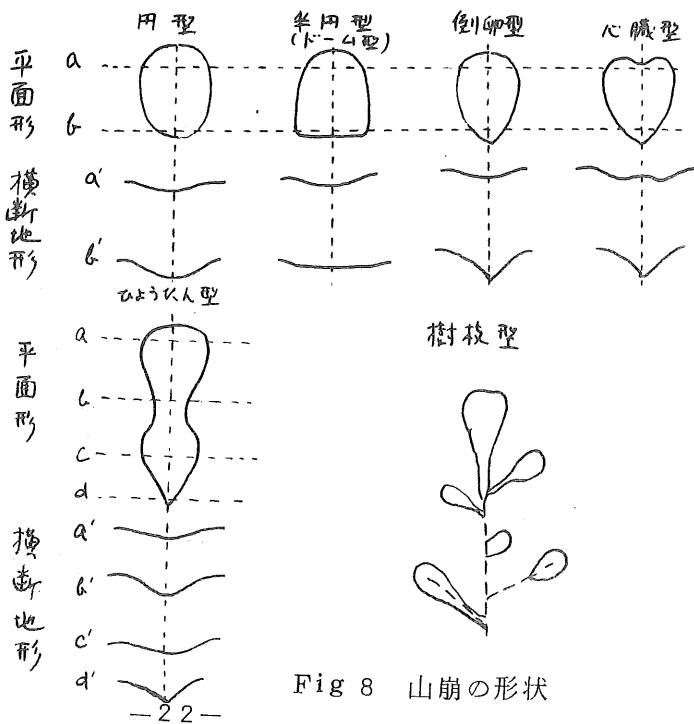
Fig 8 山崩の形状

崩壊形式としては、一般に表層滑落に属するタイプが多いが、表土層の浅いところでは表層剝落、凹地で土層の深いところでは貝殻状に深くえぐられているのもみられる。

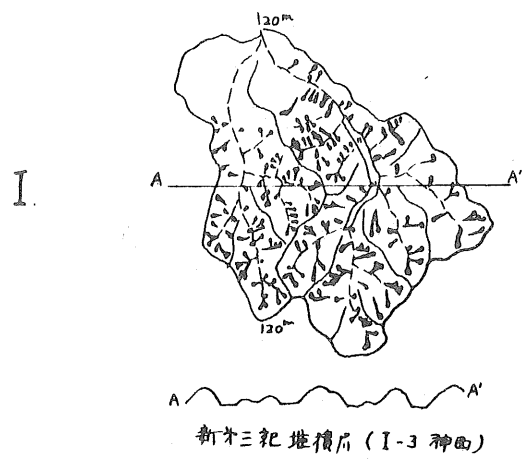
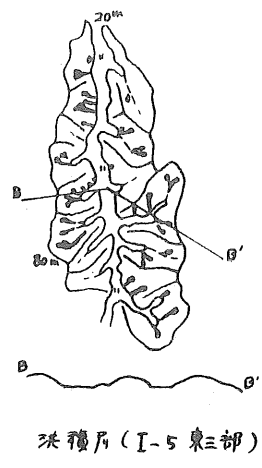
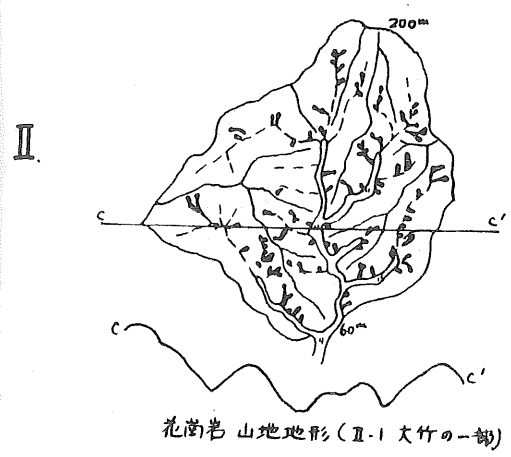
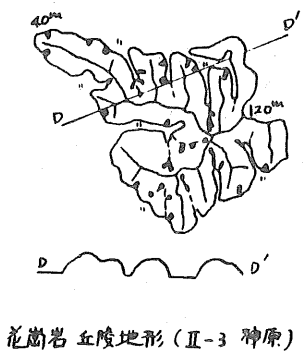
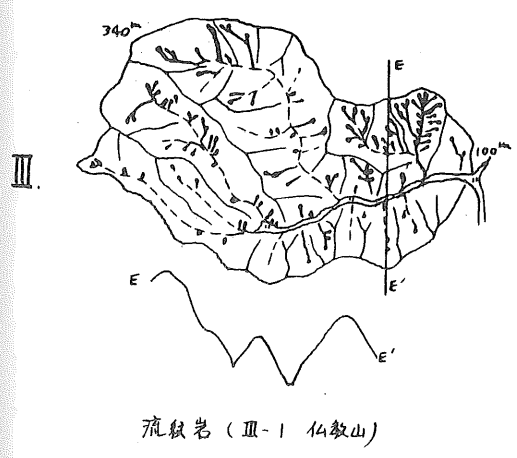
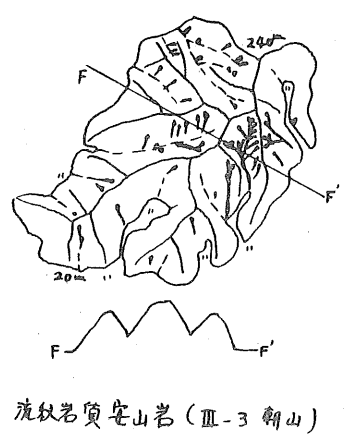
Fig 9 崩壊分布と地形概念図

崩壊面の形状は、山腹の微地形と谷の構成に支配されるところが多く、山腹崩壊では円型、半円型（ドーム型）、倒卵型、心臓型、ひょうたん型等の形状を示し、IおよびII地帯ではこれらが単独に、III地帯では樹枝状にまとまつてみられる場合が多い。

溪岸崩壊ではドーム型を示すのが普通である。各地帯について、代表的な多発地区の崩壊分布の模様と、その地形概念を示せばFig 9のごとくである。

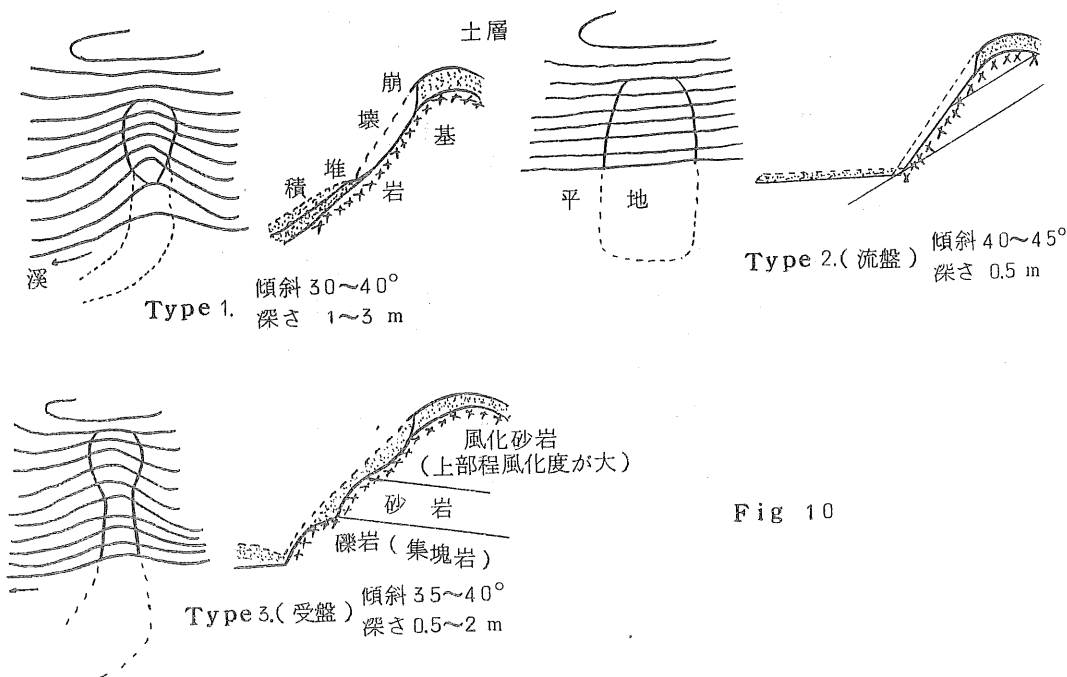
Fig 10

I地帯；堆積岩の互層関係およびその流盤、受盤の関係が形態を支配している場合が多い。流盤の場合は崩壊面が均一斜面となつて現われ、不透水層の基岩が盤状に裸出している。崩壊の深さはあまり深くなく1m以下で、土層も0.5m前後のものが多い。

受盤においては崩壊部の表面は一般に不整で段状凹凸に富み、凸部は未風化の岩が露頭し、凹部は風化岩屑や土壌の残留をみる。崩壊の上縁は貝殻状に深くえぐられ、over hang を呈するので、爾後の降雨で^じ庇部が崩落する。崩壊の深さはかなりあり、最深部で3~5mに達するものもある。流出土砂量が多いためこれによる災害が大きかった。

これらの一般的なTypeを二、三図示するとFig 10のごとくである。
 II地帯；深層風化層を伴う黒雲母花崗岩ないし花崗閃緑岩^{せん}地区で、老年期低山地形の沖積平地に接する急崖部に多い。マサ風化の浅い土層が崩れ、堅い深層風化層を露呈している。古い段丘跡と思われる堆積面では、運積土砂が深く崩落しているところもまれにみられる。

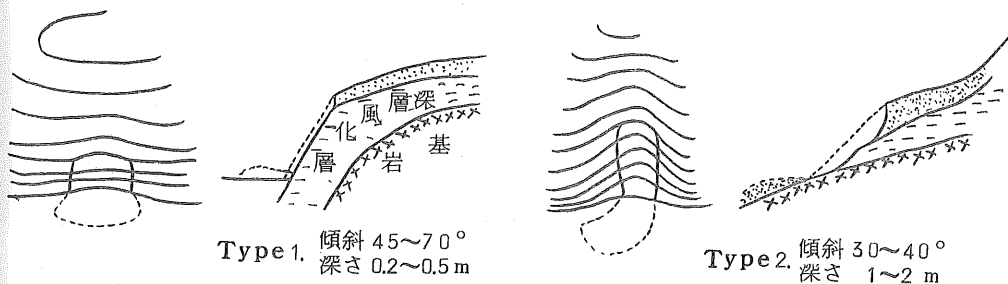
この地区の山崩の Type としては Fig 11 のごときものが多い。

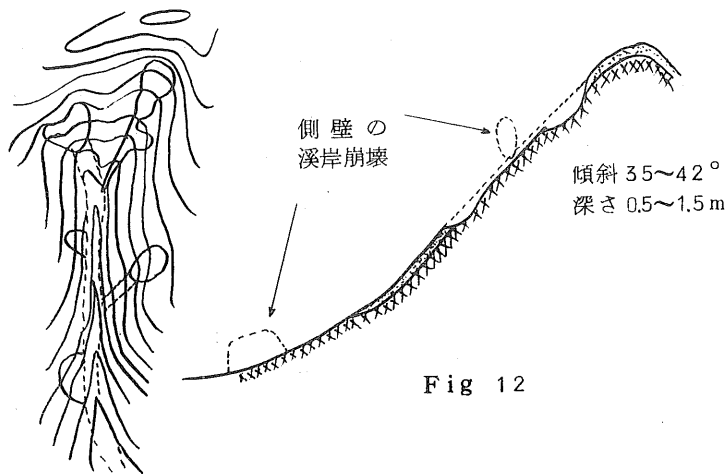
Ⅲ地帯；壮年期の地形的特徴と崩壊が山腹凹部のかなり高い位置から起つている関係から、土石流の急激な流下に伴いその途中の山腹に溪岸崩壊の形式で崩壊を誘発し、あるいは溪床を洗掘して大量の土石を流下させたものが多い。

個々の崩壊は、大部分が谷頭凹部や山腹微凹部に起りその規模は一般に小さい。崩壊面は縦横ともに僅かに凹凸がみられ、凸部には風化基岩が露呈し、凹部は碎石を混えるかなり粘性の土砂が堆積または残留する。隣接する凹部のそれぞれの崩壊が接合して心臓型を呈するものもこの地区では多くみられる。

主な Type としては Fig 12 のごとくである。
