昭和39年7月豪雨による山地の
多発崩壊について

— 第2報 —

(火山岩山地の崩壊)

島根県林業試験場

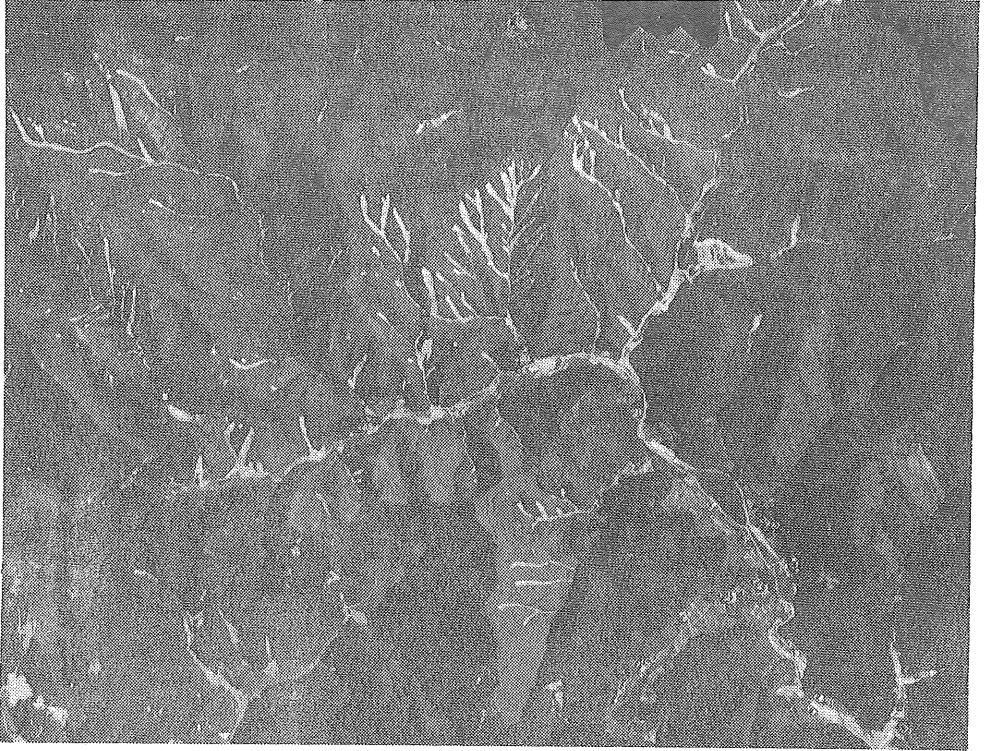
火山岩地区(斐川町仏経山)

崩壊多発地区の空中写真を第三紀堆積層の低山地区と比較すると写真のごとくである。

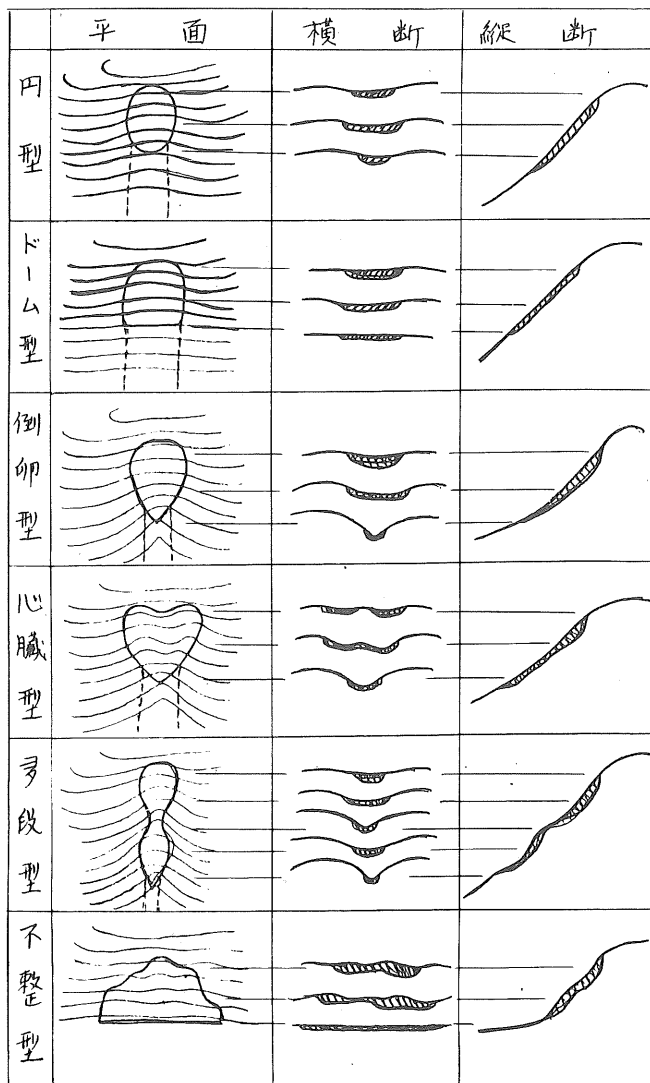
図6 各種崩壊型

これらのうち、円型およびドーム型が多くみられるが、規模は小さく、心臓型、倒卵型はやや大きく、不整型、多段型は少数であるが規模は大きい。心臓型、不整型および多段型は二つ以上の崩壊が横または縦に接合したものであるが、崩壊機構からみれば、これら複数の崩壊は個々単独に発生したものでなく、一点の崩壊源から同時に誘発拡大したものとみられる。

溪岸崩壊は、上流部崩壊の土石流が流下する際の衝撃によって二次的に発生したものが多く、規模は一般に小さく、ドーム型を呈し、流路の攻撃面に多くみられる。

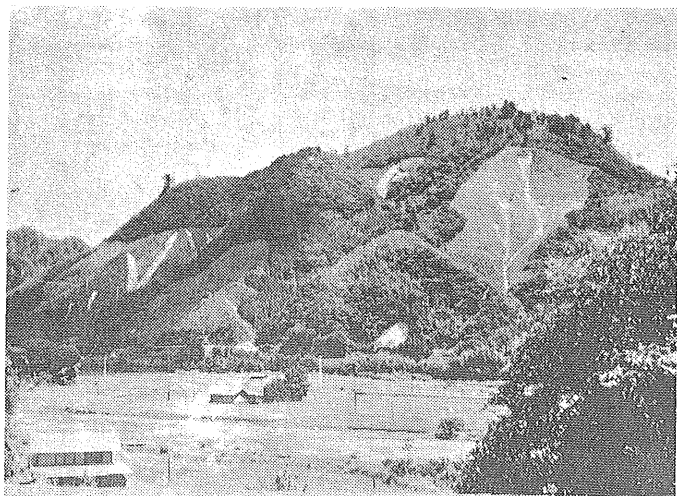
XIII—55 地区
(出雲市乙立)
人工幼令造林地に崩壊が
集中している。

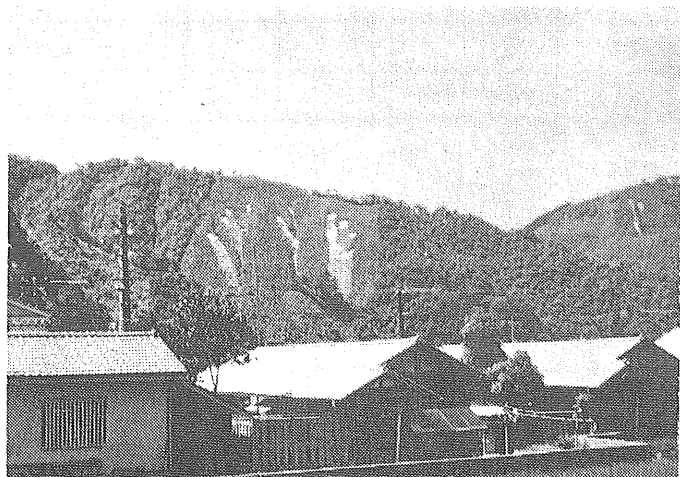
XIV—57 地区
(同上)
薪炭林皆伐跡地の山腹
崩壊

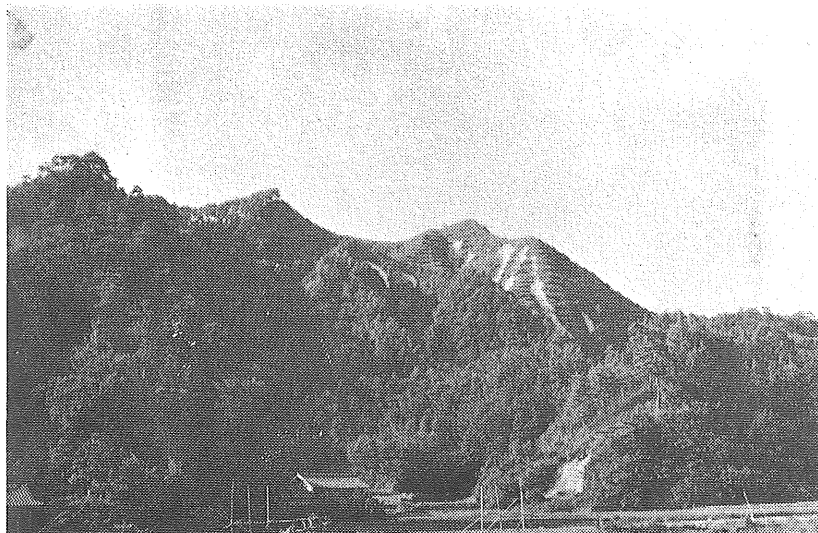
Ⅶ－38 地区（出雲市朝山）

出雲市有林 アカマツ3年生人工林

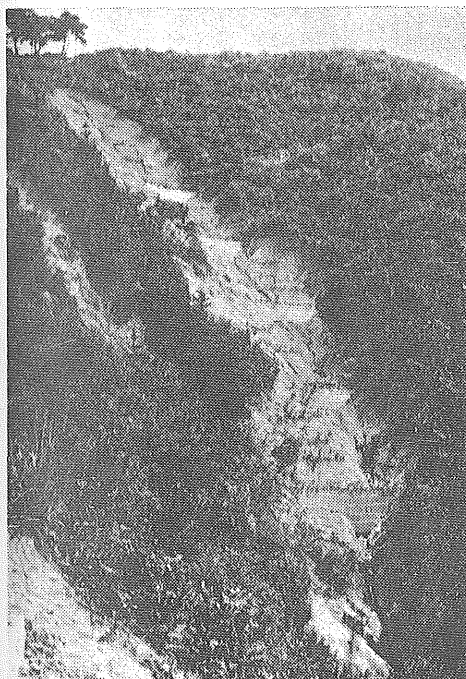
Ⅲ－12 地区（斐川町仏経山）

山腹土止工施工後1年経過
PNC盤の脚部は、その後の雨侵蝕で洗掘されている。

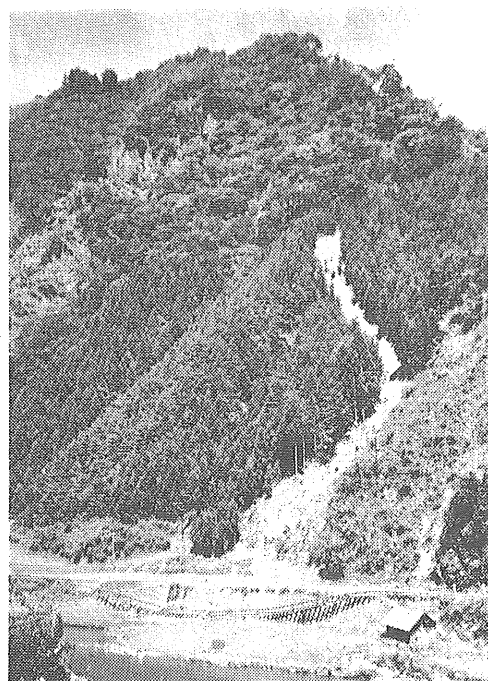
（出雲市乙立）

土石流による鉄道災害

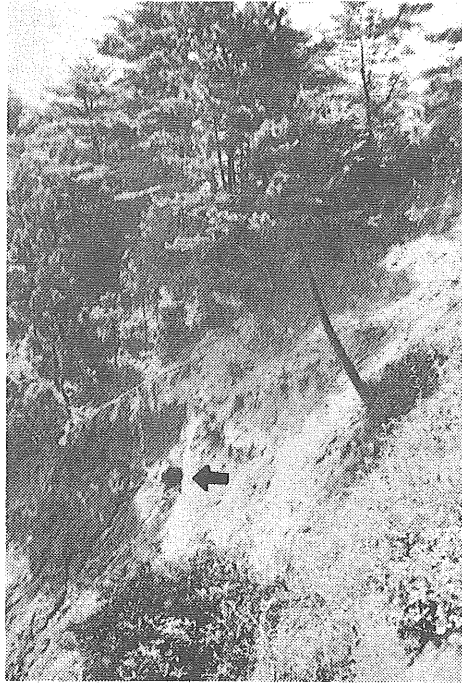
このような流水線上の傾斜変損は地中流下水の排水を不連続にし、速やかにその部分が過飽和となって、パイピング現象を起し、そこから上が重力的に崩落するわけである。

XIV - 57 地区
(出雲市乙立)
山腹 2 段崩壊と溢水孔

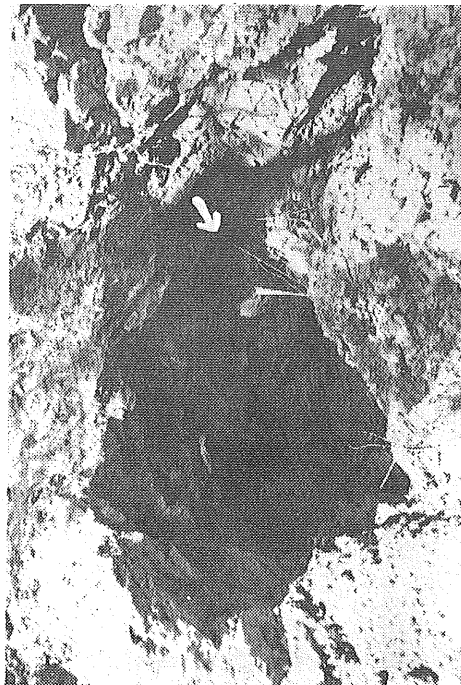
同上の溢水孔の拡大
長い樹根に沿って導水孔
が上から続いている。

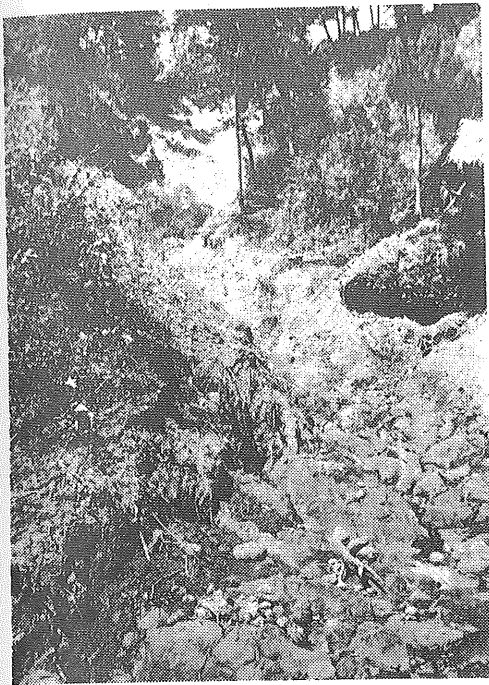
また水系が樹枝状に構成され、それぞれの枝端の崩壊から流出する土石は急谷を下る際に谷底を洗掘し、同時に谷壁に溪岸崩壊を誘発させている箇所がみられる。

XV - 57 地区
溪流 洗堀

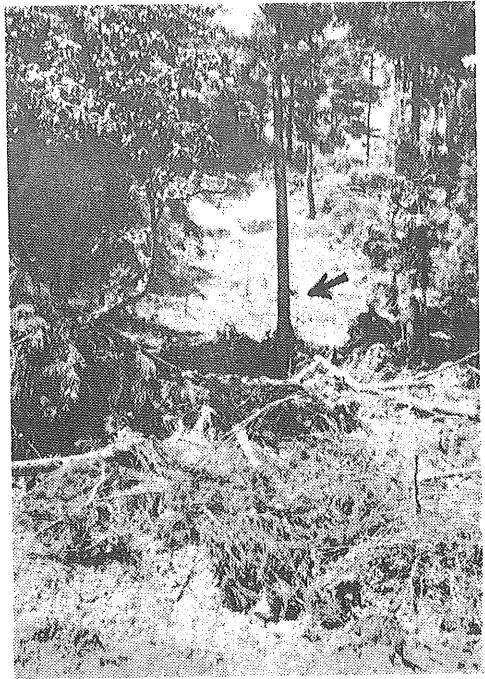
XV - 57 地区
スギ立木の土砂流扞止効果

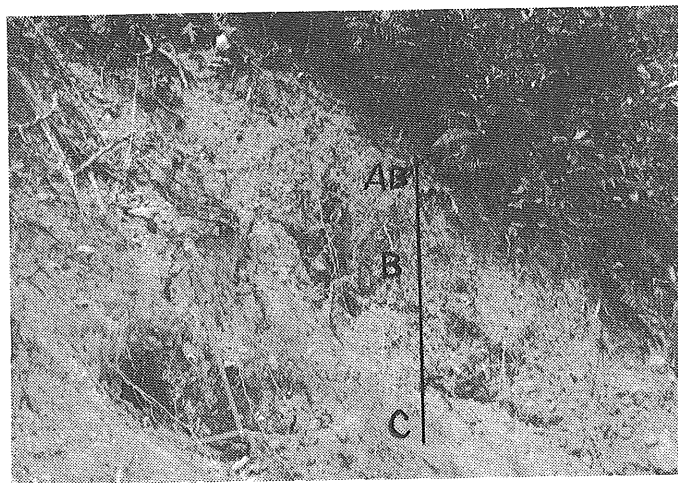
III - 12 地区
崩壊部土壌断面
