# GISを利用した弥山山地におけるニホンジカ用防護柵の効果分析

藤田 曜・金森 弘樹

Effect analysis of several fences on agricultural damage  
by sika deer in Misen Mountains by using GIS

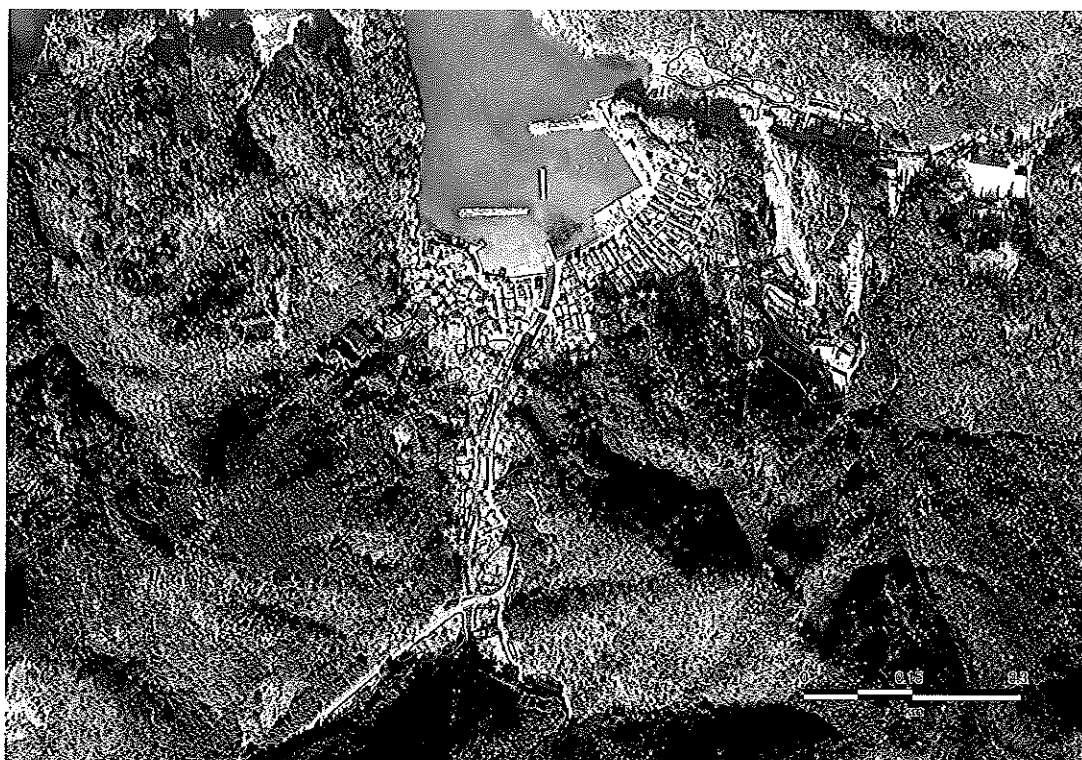
図4 防護柵の設置と目撃・被害状況（鷺浦）

鷺浦(図4)では、金網フェンスが80%を占めて多く、各農家は小規模に畑地ごとに囲っていた。そのため、民家周辺では多数の目撃があったが、侵入された柵は7%と少なく、うち金網フェンスはわずか1か所のみで、防護柵の扉の閉め忘れによるものであった。他の被害は、人里から離れた山林での林木被害のみであった。

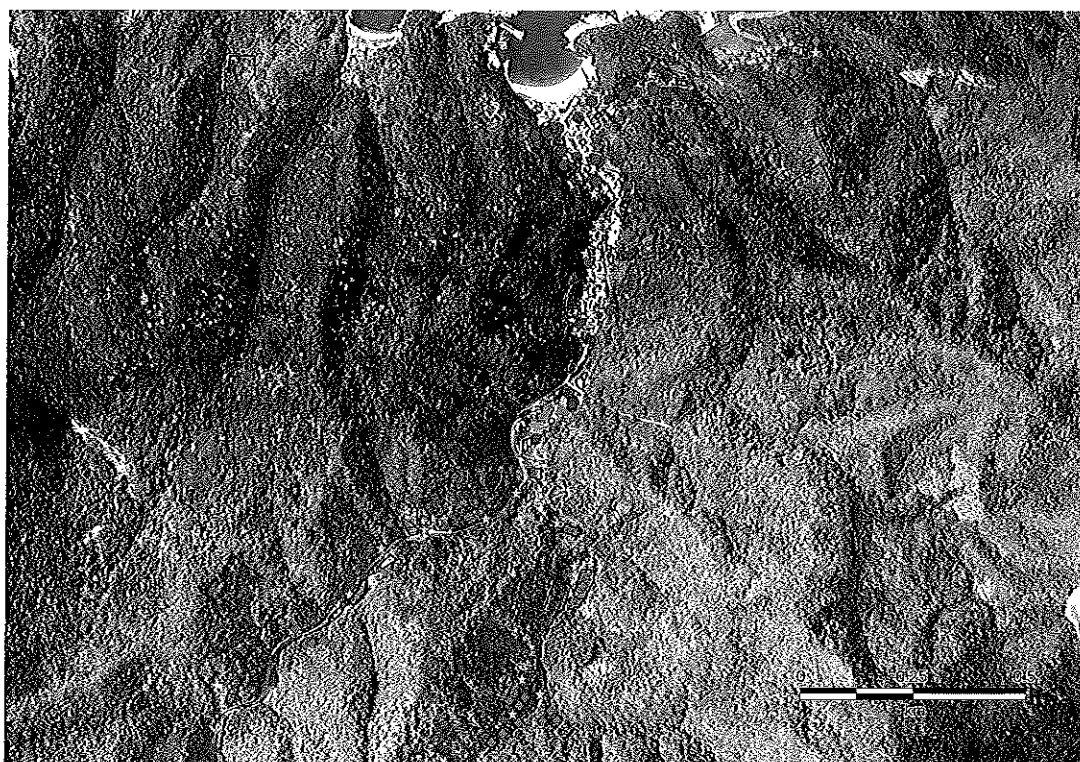
図5 防護柵の設置と目撃・被害状況（猪目）

猪目(図5)では、網柵が60%、金網フェンスが40%を占め、各農家が小規模に畑地ごとに囲っていた。そのため、民家周辺で多数の目撃があったが、柵の内側でも目撃と被害を多数認めた。侵入されたものが30%を占め、うち網柵が2/3を占めた。網柵はシカによって破られた場合や劣化による破損か所から侵入された場合がほとんどであった。現地調査をしたところ、被害を受けた網柵のほとんどは防風ネット柵と漁網柵であり、ステンレス線入りの網柵は侵入を防止していた。防風ネット柵と漁網柵のうち侵入されなかったものは、竹やワイヤーで補強したものであった。また、金網フェンスは下部からの潜り込みによって侵入されたものがあった。したがって、猪目では網柵の強度と補修管理、金網フェンス設置後の管理に問題があったと考える。

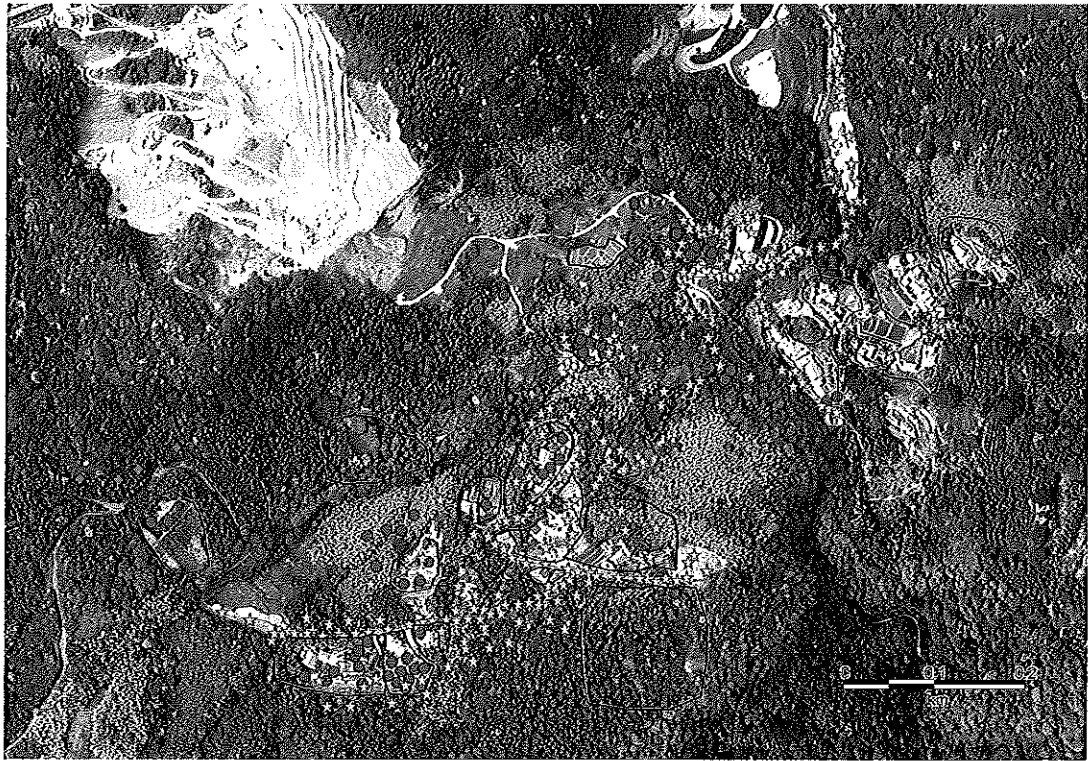
図6 防護柵の設置と目撃・被害状況（別所）

別所(図6)では、網柵と金網フェンスがほぼ半数ずつを占め、各農家が小規模に畑地ごとに囲っていた。そのため、民家周辺で多数の目撃があった。柵の内側でも

目撃と被害を多数認めたが、侵入された防護柵は全調査地のうちで最も多い50%を占めた。なかでも、網柵は72%が侵入されており、柵としての効果をほとんど認めなかった。網柵は、シカによる破壊や跳び越えによって、また金網フェンスは下部からの潜り込みによって侵入された。現地調査をしたところ、破損した防風ネット柵が補修されずに放置されていたことから、別所では設置方法や設置後の管理に問題があったと考える。

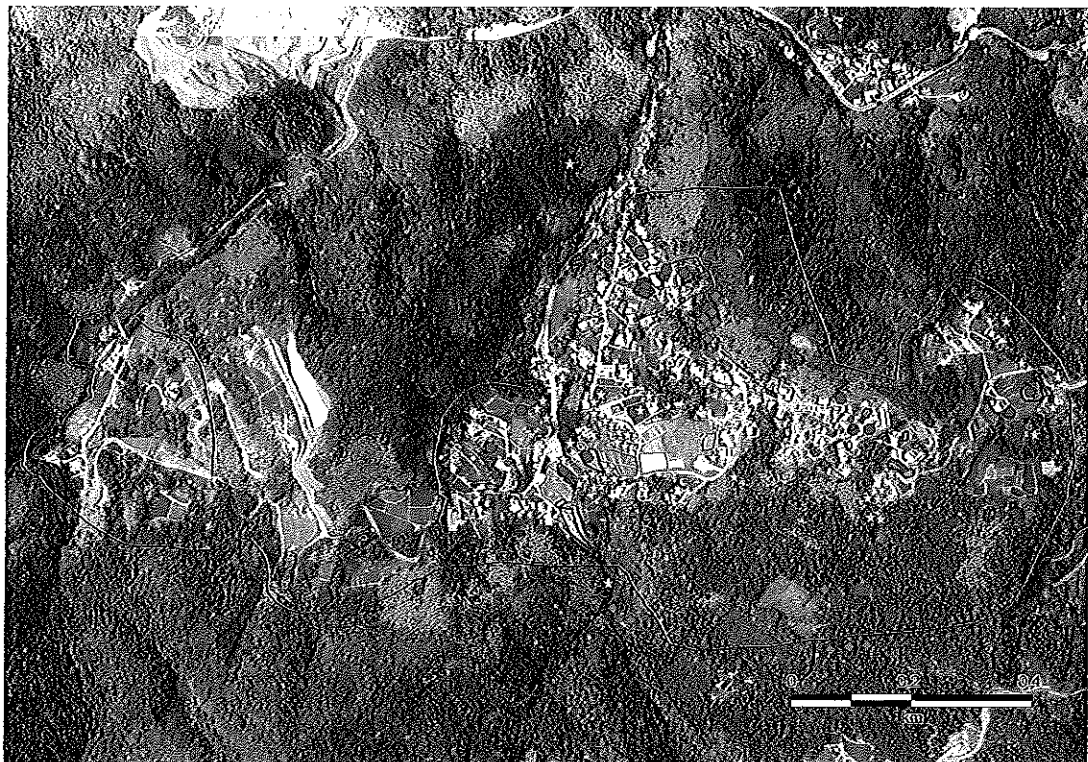
図7 防護柵の設置と目撃・被害状況（唐川）

唐川(図7)では、山中に大規模に張った金網フェンスによって山林と人里を遮断していた。さらに、人里では網柵などによって小規模に農地を囲っていた。しかし、畑や水田で多数の目撃と被害発生を認めた。これは、道路や河川によって金網フェンスが途切れた場所から侵入した可能性があるとともに、金網フェンスを山中に設置したため、倒木などによって壊れた場所が目付きにくく侵入した可能性もあった。また、設置した時点にはすでに金網フェンスの集落側の山林にシカが生息していたとも考えられる。したがって、山中へ大規模な金網フェンスを設置した効果はほとんどなかったといえる。人里では、設置した防護柵の70%を網柵が占め、うち1/3が侵入されていた。ただし、設置数の25%を占めた電気柵で囲った農地ではまったく侵入を認めなかった。

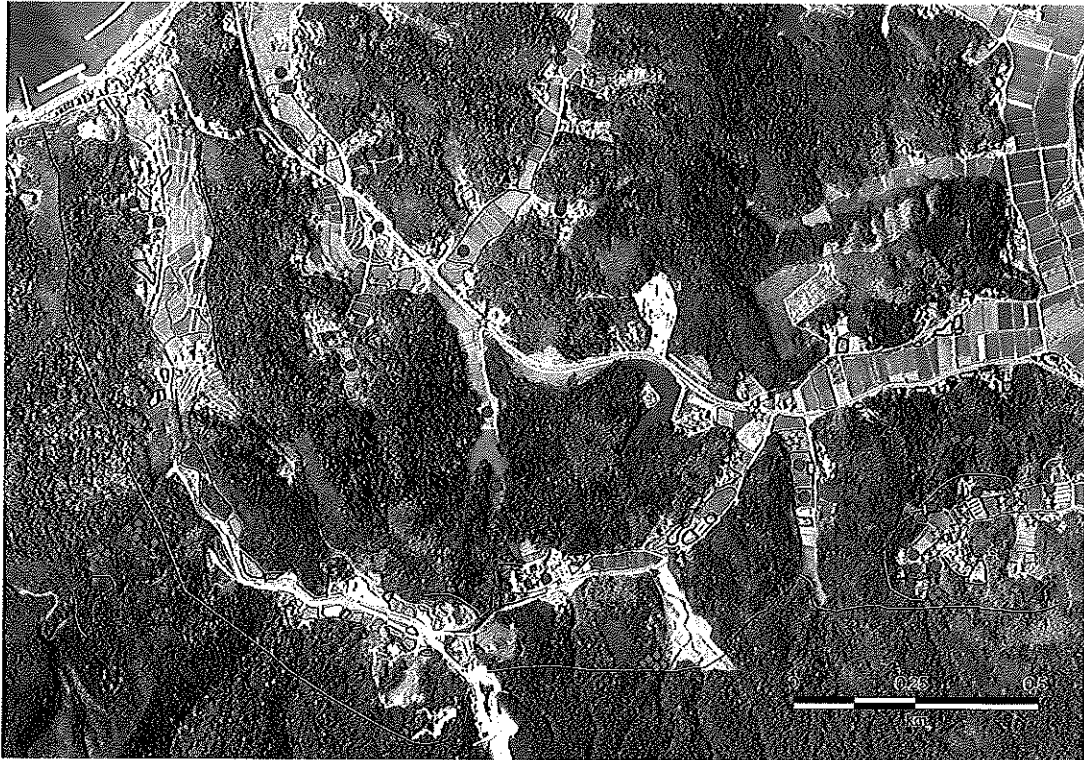
図8 防護柵の設置と目撃・被害状況（奥宇賀）

奥宇賀(図8)では、山中に大規模な金網フェンスを設置し、さらに農地ごとに小規模に設置された防護柵は89か所と最も多かった。なかでも、電気柵が半数以上を占

めた。しかし、電気柵のうち23%が侵入されていた。電気柵は他の調査地ではまったく侵入されなかったが、ここでの侵入は柵を跳び越えた場合がほとんどであった。現地調査をしたところ、侵入された電気柵の高さは40～60cmと低く、高さが不十分であったことが侵入原因と考える（写真9）。

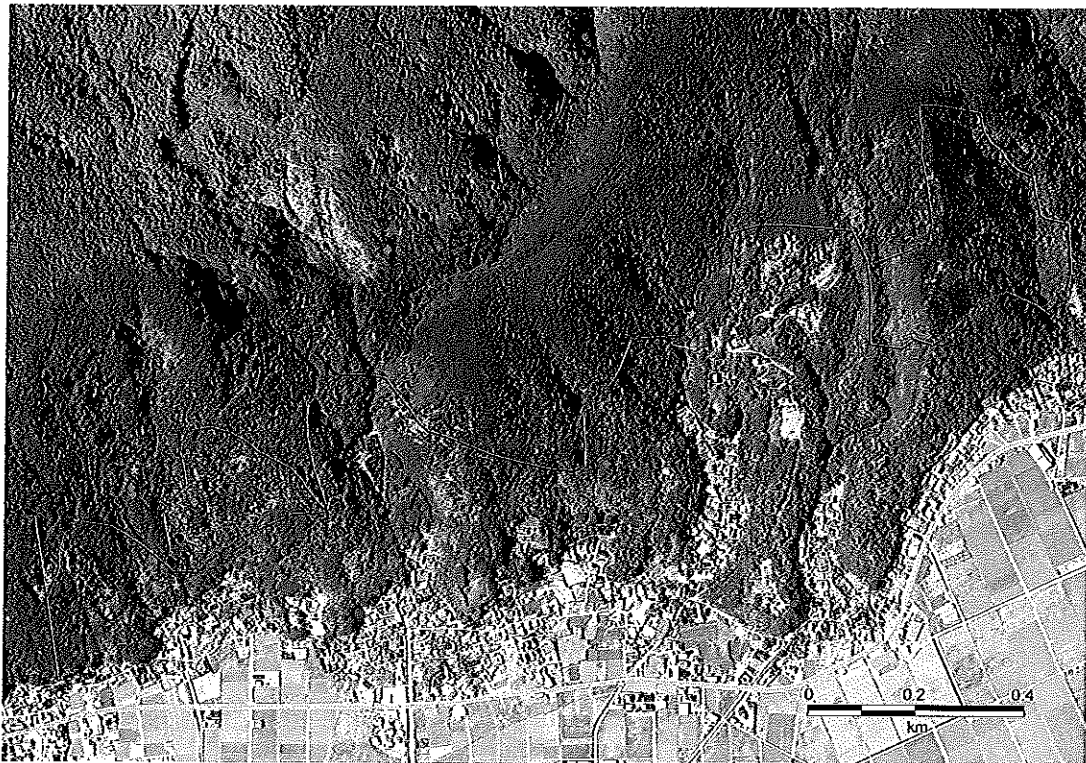
図9 防護柵の設置と目撃・被害状況（矢尾）

矢尾（図9）では、山中に大規模な金網フェンスを設置し、なかには一部の造林地も囲っていたが、人里にはほ

とんど防護柵を設置していなかった。農作物への被害発生は少数であったが、7月に発生した土砂崩れによって、山中の金網フェンスの一部が破損したため、シカが侵入して金網フェンス内の造林地で林木被害が発生した。林木被害を認めた場所は金網フェンスで大規模に囲っていたため、シカが一旦侵入してしまうと今後被害が多発する可能性がある。また、人里において少数の農作物被害が発生したが、人里側に生息するシカを捕獲しないと、

今後唐川や奥宇賀と同様に集落側での農作物被害が増加する可能性があると考えます。

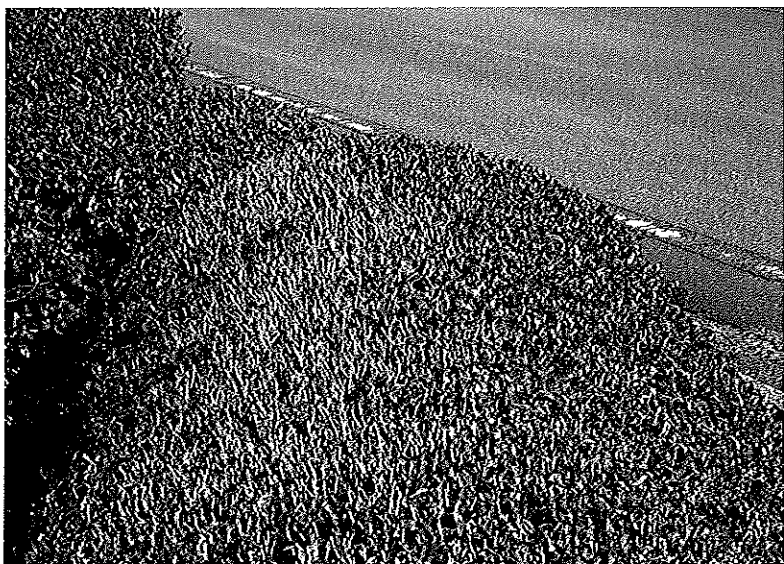
写真2 チャノキの食害（唐川）

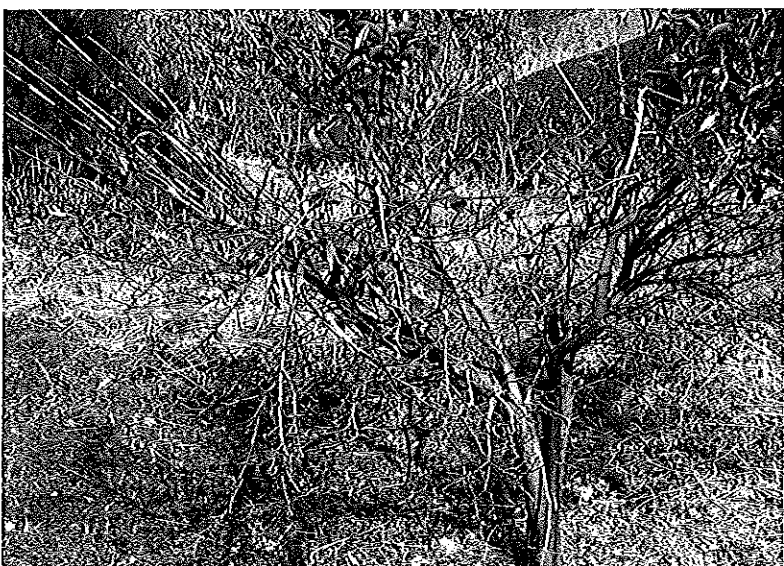
写真3 ミカンの食害（別所）

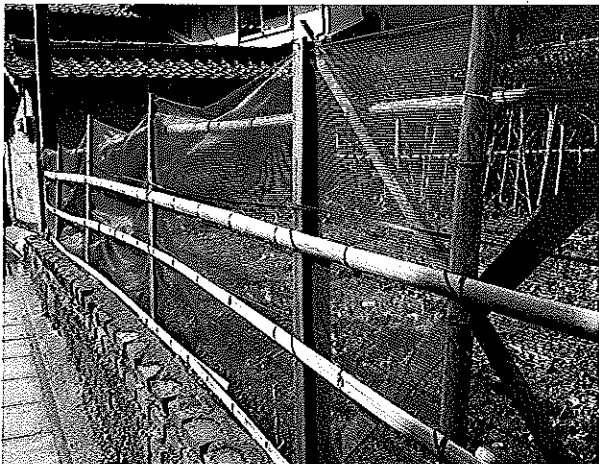
写真6 防風ネット柵 (猪目)

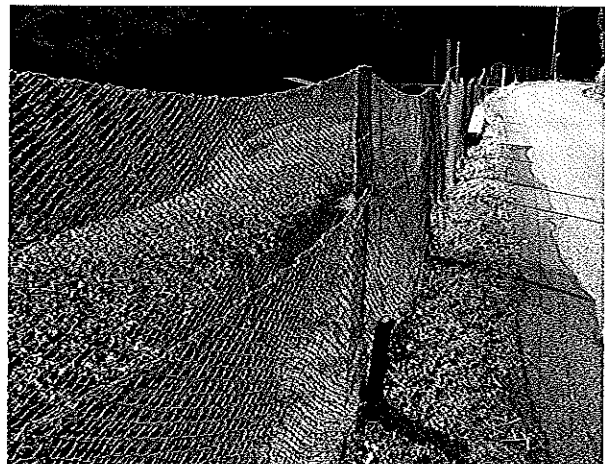
写真7 漁網柵 (猪目)

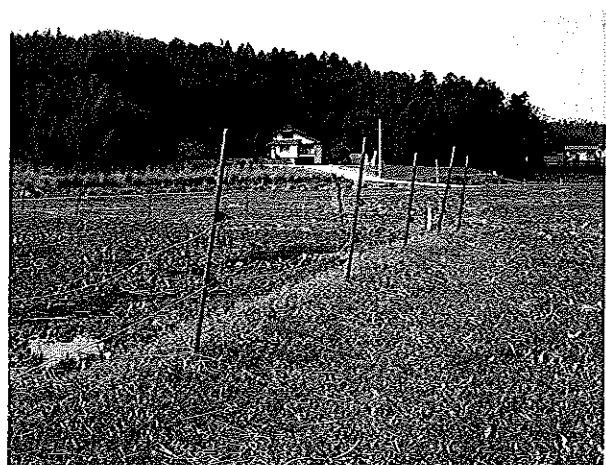
写真9 侵入された高さ不足の電気柵 (奥宇賀)

現地調査によって防護柵の状況をみたが、金網フェンスや網柵は高さ2m程度のものは跳び越えによる侵入を防いでいた。一方、電気柵は低いものは侵入されていたが、高さ1.5m程度のものは侵入を防止していた。電気柵は触れると電気ショックを受ける心理的な効果が高いと考えられる。小規模に囲った金網フェンスが網柵に比べて効果が高かったのは、強度が高くて、維持管理を十分に実施したためと考えられる。また、大規模に設置した場合は、唐川の西側や奥宇賀の西側地域のように山際に設置した場所では目撃や被害発生をほとんど認めなかつ
