中山間地域総合整備事業によって設置されたイノシシ対策用の 広域防護柵の効果

梶 誠吾・小宮将大

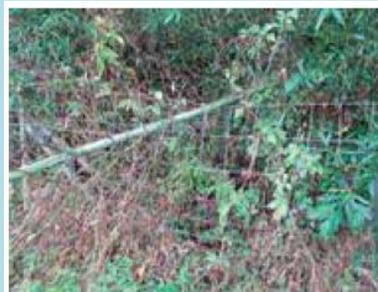
写真2 「軽度」の倒竹（A地区）

*ワイヤーメッシュ上部の一部が変形

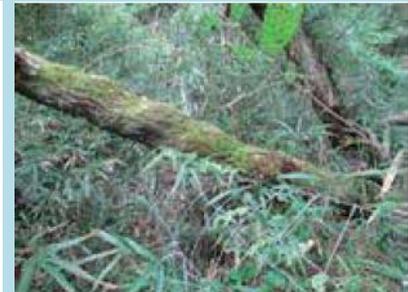
写真4 「重度」の倒木（A地区）

*ワイヤーメッシュが大きく変形
