研究の背景・目的

MOUNTAINOUS REGION RESEARCH CENTER
島根県 中山間地域研究センター

試験研究課題名 : 森林作業道の損壊箇所調査 (研究期間 H26)

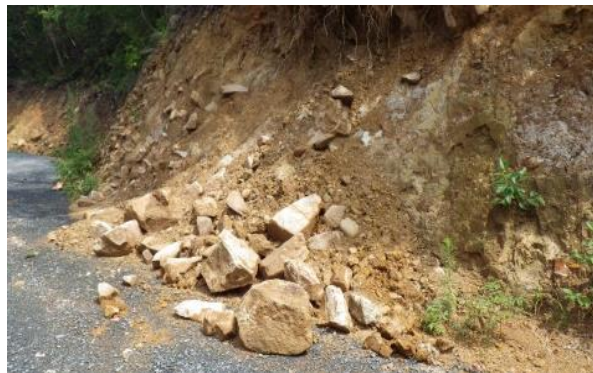
法面崩壊による落石

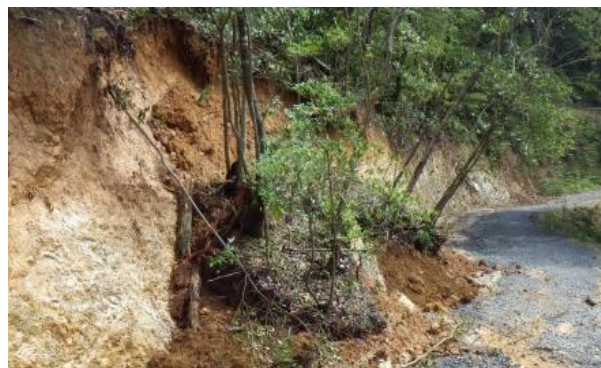
切り土法面の崩壊

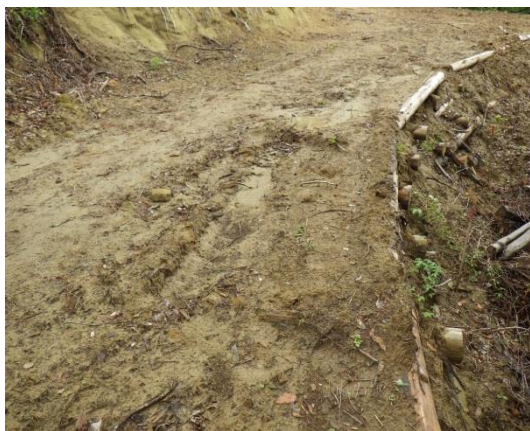
丸太組による盛土の締め固め不良
