島根原子力発電所構内における車両火災について

現場状況図

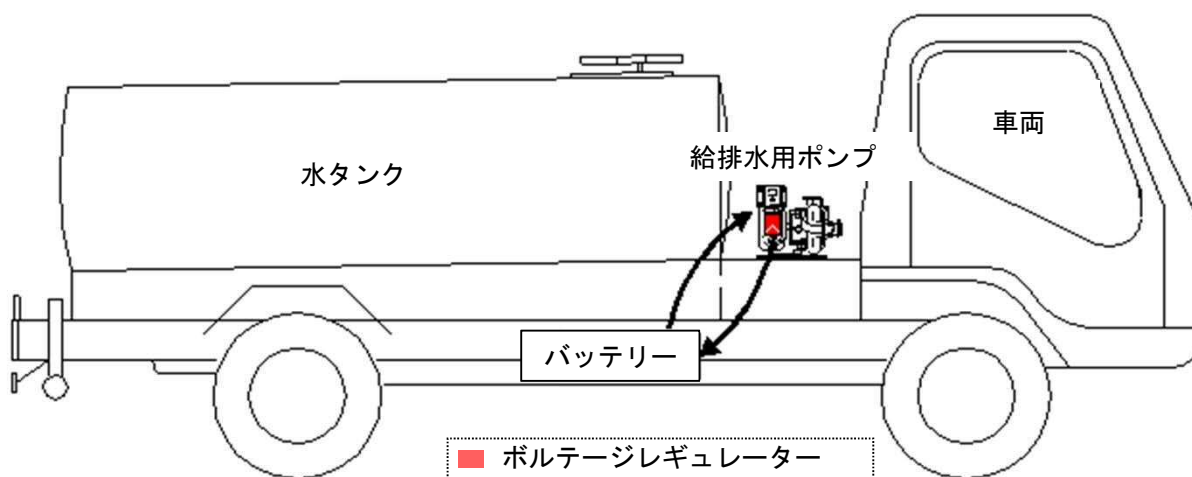
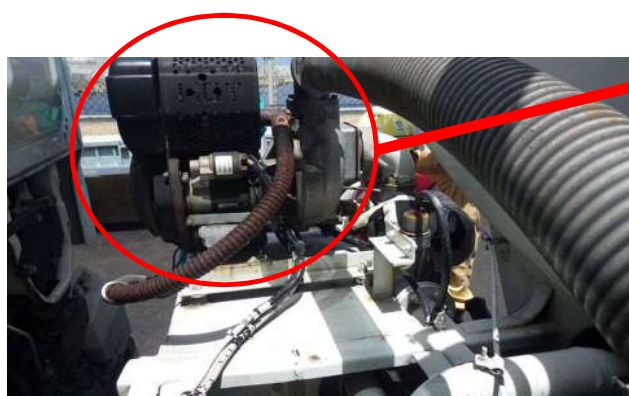
散水車搭載給排水用ポンプ

平成 27 年 6 月 6 日（土）10 時 35 分頃、防波壁東扉付近に駐車中の散水車（レンタル車両）に搭載している給排水用ポンプ付近からの発煙を作業員が発見し、初期消火活動を行った。

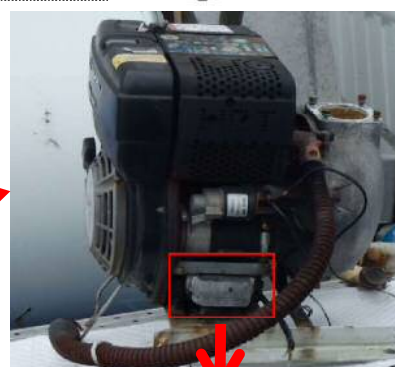
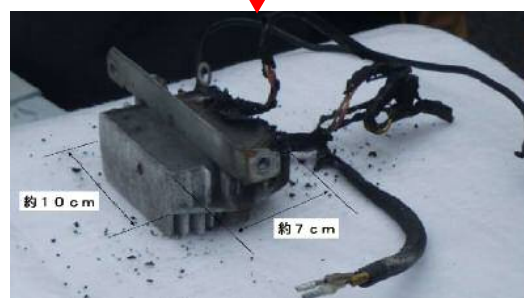
ボルテージレギュレーター

平成 27 年 6 月 8 日（月）に発電所構内にて、消防および警察の立会のもと、散水車に搭載（外付け）している給排水用ポンプに付属されたボルテージレギュレーター（整流器）の分解調査を行った。分解調査の結果、ボルテージレギュレーター内の配線およびその接続部に焦げ跡を確認した。

焦げ跡の状況から原因を断定することはできないが、当該ボルテージレギュレーターは常時電圧がかかっており、外部に露出した構造となっていることから、当社は雨水等の浸入により内部回路がショート（短絡）した可能性が高いと推定した。

当社が推定する原因に基づき、外付けエンジンで、バッテリーを充電する機能を有しており、常時電圧がかかる部位が露出したエンジンを有する機器については、発電所構内において使用しないこととし、調達先への要求事項に反映することとした。（平成 27 年 7 月 3 日付）
