島根原子力発電所の運転状況等について

平成19年3月8日
中国電力株式会社

島根1号機 復水貯蔵タンク腐食について

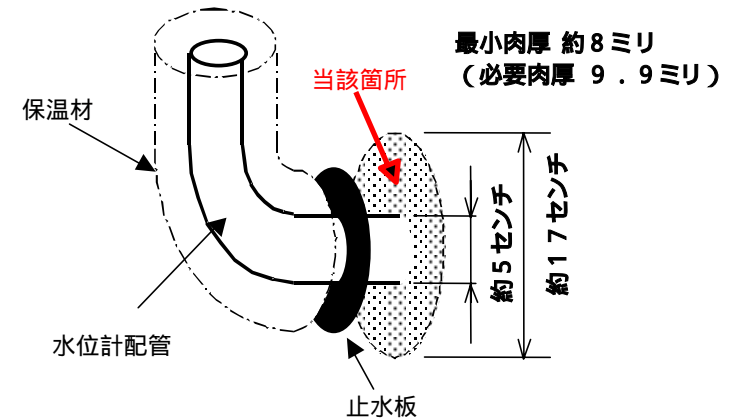
当該部写真

H18.10.13 復水貯蔵タンク点検において、タンク水位計配管取付け部の一部に国の技術基準に定める必要な厚さ(9.9ミリ)を下回っている部位(最小厚さ約8ミリ)があることを確認した。

当該箇所は保温材で覆われていたことから、長期間点検および再塗装を実施していなかったため経年的に塗装が劣化し、保温材への雨水の浸入によって腐食が進行したものと推定した。

- ・ 当該箇所は、肉盛溶接により補修した。
- ・ 保温材に覆われている箇所等も外観点検に含めるよう点検要領書を見直した。
- ・ 類似箇所について点検した結果、当該箇所以外には問題となる箇所はないことを確認した。

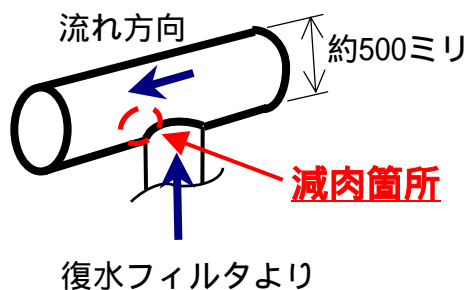
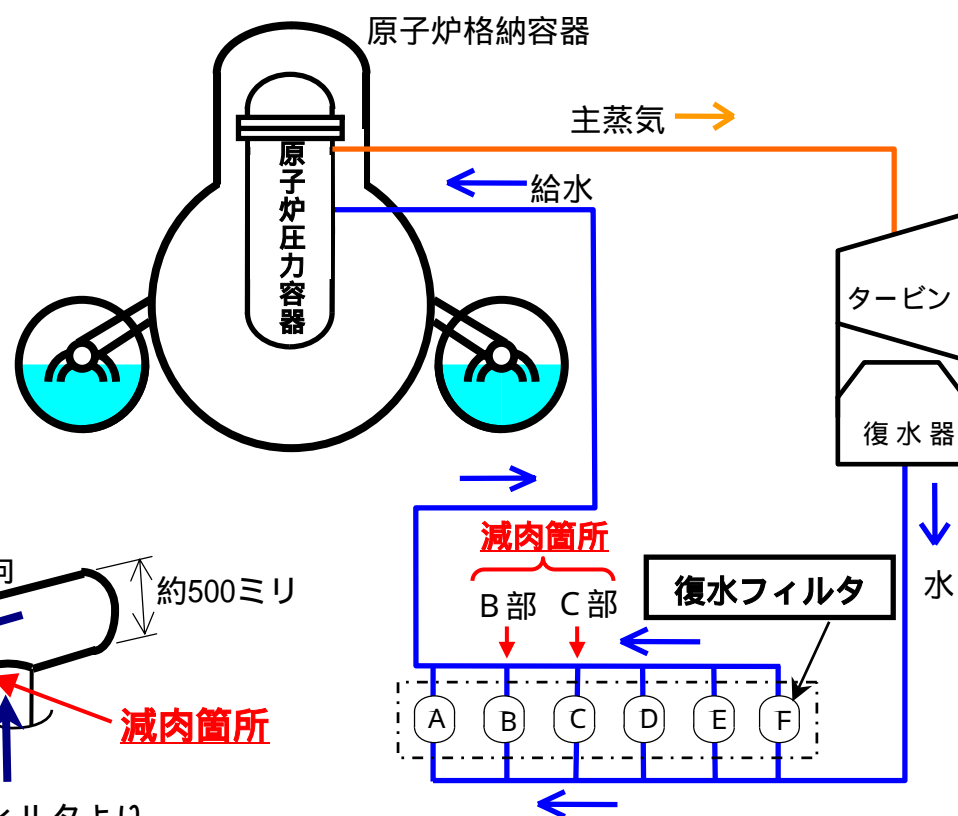
H18.11.9 蒸気タービン設備配管の肉厚検査において、復水フィルタ出口ヘッダー配管と復水フィルタ出口配管との合流部A部～F部のうち、B部、C部の一部（B部：5.9ミリ、C部：5.8ミリ）が国の技術基準に定める必要最小厚さ（6.37ミリ）を下回っていることを確認した。

B部	5.9ミリ
C部	5.8ミリ
【必要最小厚さ；6.37ミリ】

復水フィルタ出口ヘッダー配管の復水フィルタ出口配管との合流部は、復水フィルタ出口配管に偏流発生要素が連続していたこと、さらにB部およびC部については、復水フィルタ出口ヘッダー配管の流量が上流箇所比べて多かったことから、長期の運転に伴いエロージョン・コロージョンによる減肉が進展し、国の技術基準を下回ったものと推定した。

- B部およびC部については、新しい配管に取替えた。
- 復水フィルタ出口ヘッダー配管と復水フィルタ出口配管合流部は、今後全箇所を測定対象とするなど、減肉管理を見直した。
- 類似箇所について点検した結果、当該箇所以外には問題となる箇所はないことを確認した。

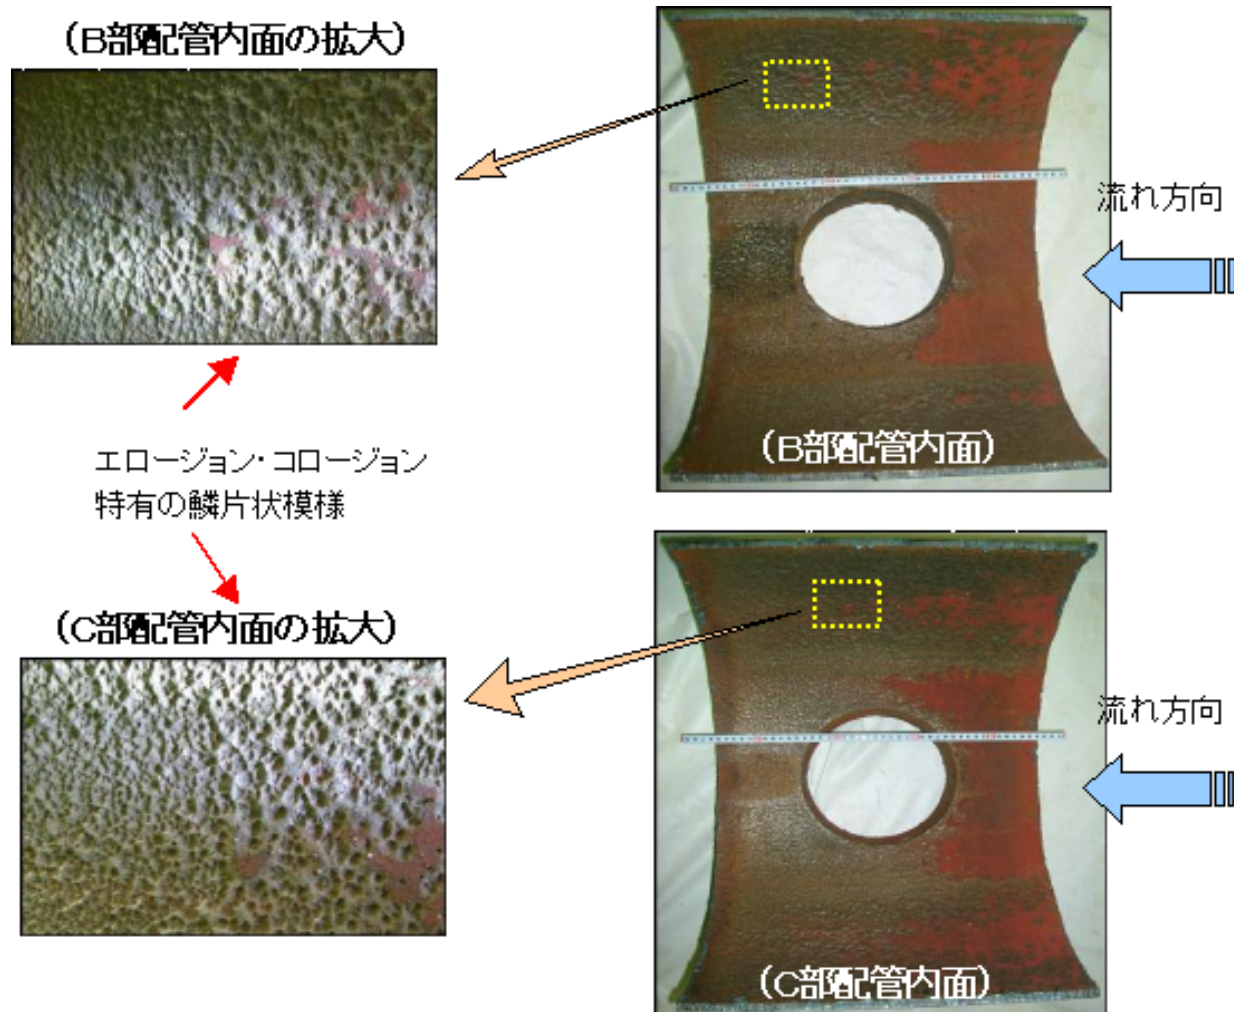
〔復水フィルタ出口ヘッダー配管の減肉状況〕 内面写真

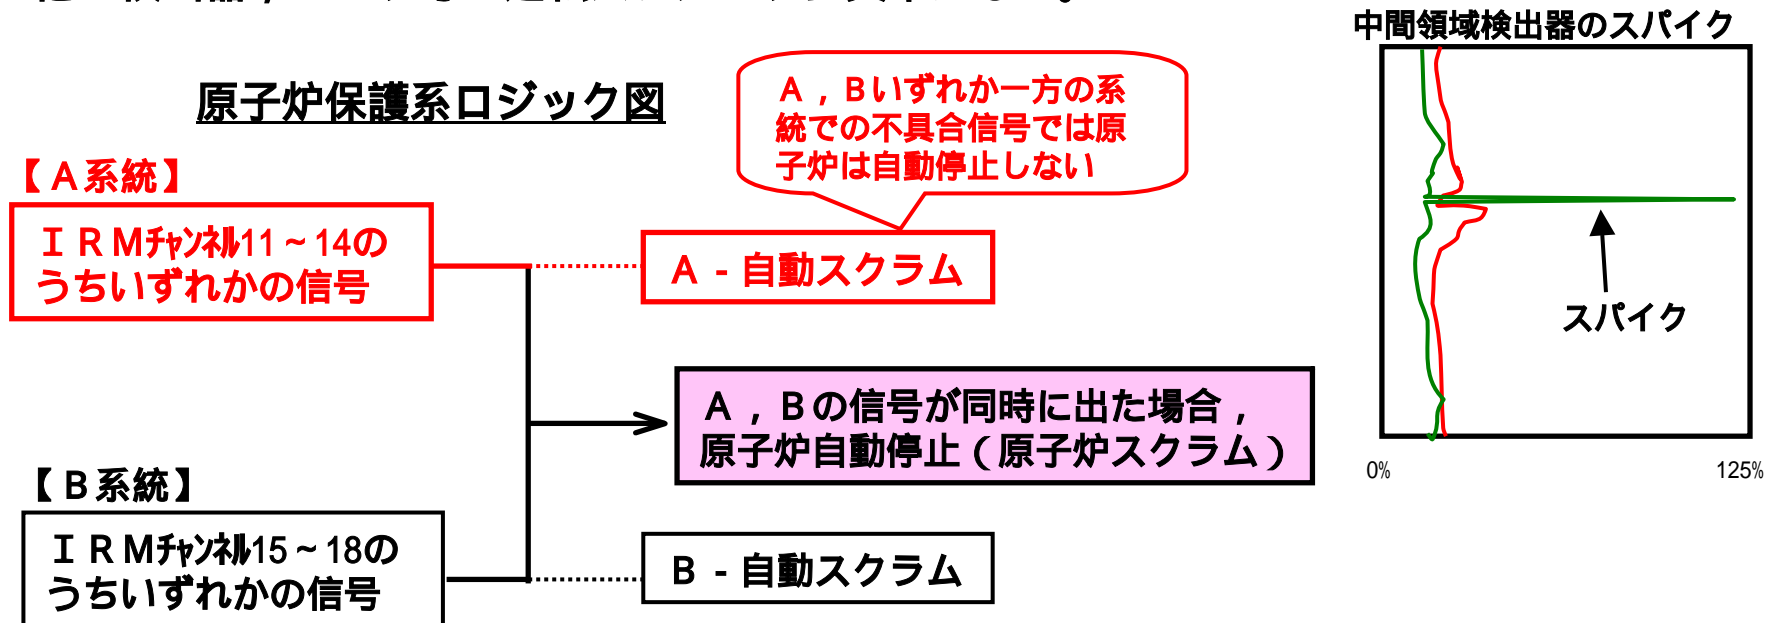
第26回定検開始のプラント停止操作中 (H18.9.9) に、中間領域検出器 (IRM) チャンネル14の指示値がスパイク状に変化し、「A-自動スクラム」警報が発報した。

他の検出器、モニタ等の運転パラメータに異常はなし。

調査の結果、IRMを含む計測系に異常は無く、当該検出器とケーブルのコネクタ締め付け部の緩みに伴いノイズが発生したものと推定した。

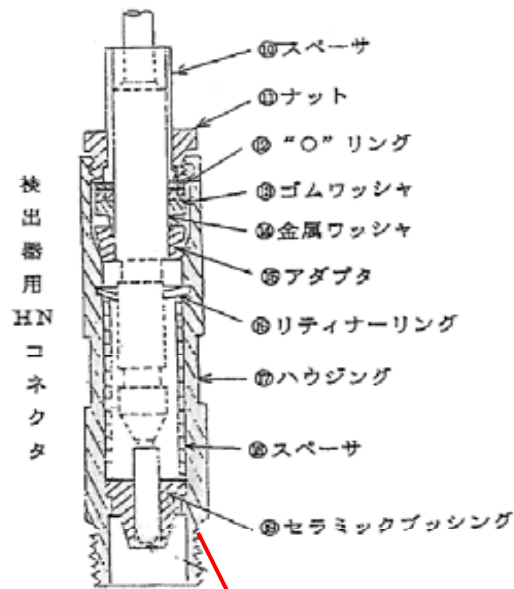
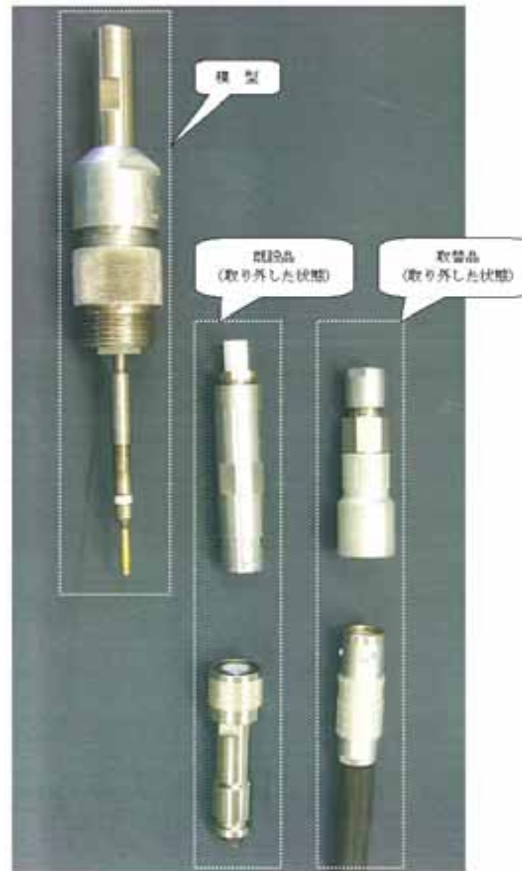
検出器コネクタ部 (既設品)

外的要因によりコネクタ部の締め付け力が低下したことにより, コネクタの取り付け状態が変化し, 接地機能の低下および信号ラインの接触不良が発生したと推定

- ・ IRMチャンネル14の検出器側コネクタを, より締め付け力の強いタイプのコネクタと交換した。
- ・ 次回定期検査以降, 全てのIRM, SRM (中性子源領域) のコネクタについて, 計画的により締め付け力の強いタイプのコネクタに交換する。

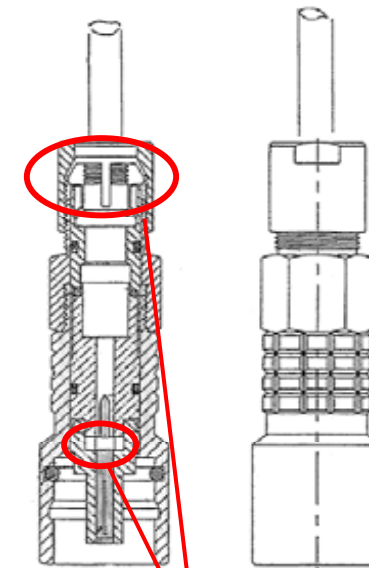
検出器コネクタ部 (取替品)

2箇所締め付けることで, 既設品に比べ締め付け力が強い

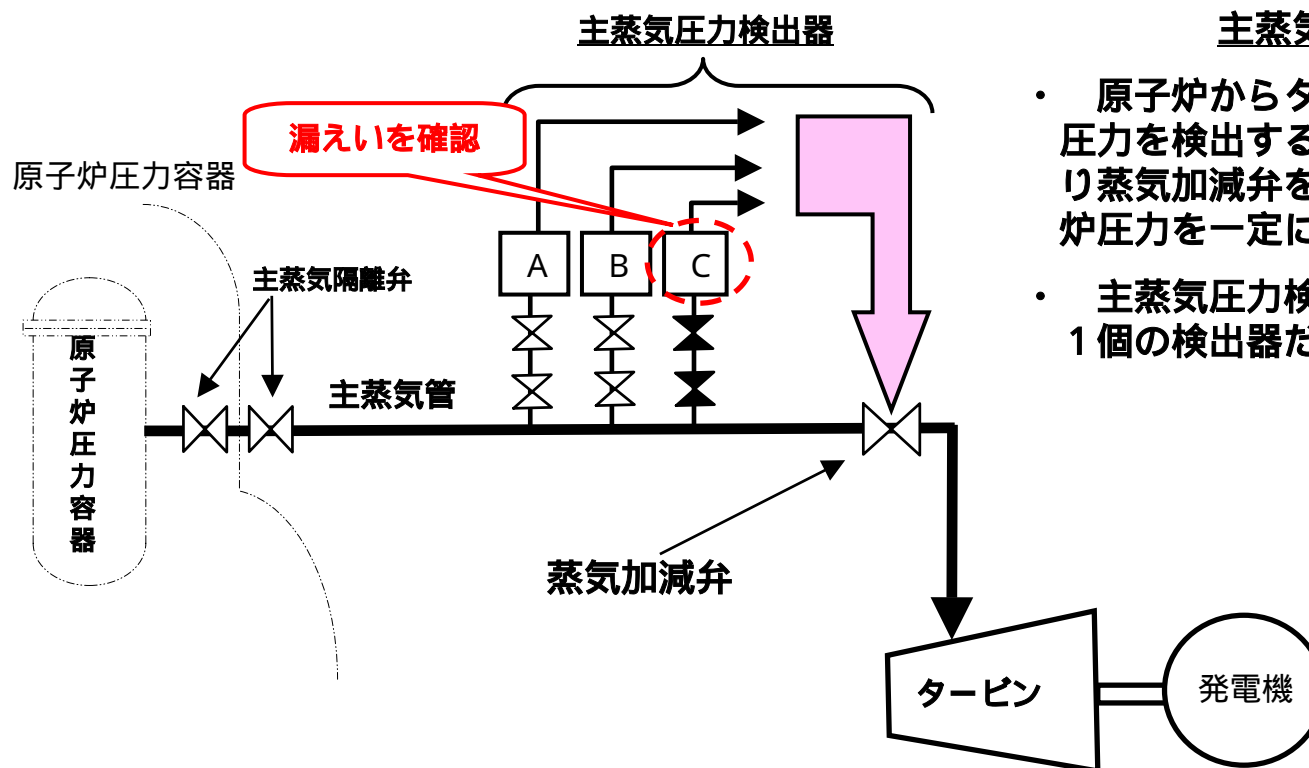
定格熱出力一定運転中のところ，H18.10.13 11時30分頃，蒸気加減弁開度が変化（64% 62%）したため，直ちに運転員が現場確認を行なったところ，C - 主蒸気圧力検出器付近から漏えいがあることを確認した。

このため，当該検出器の元弁を閉止して漏えいを止めた。

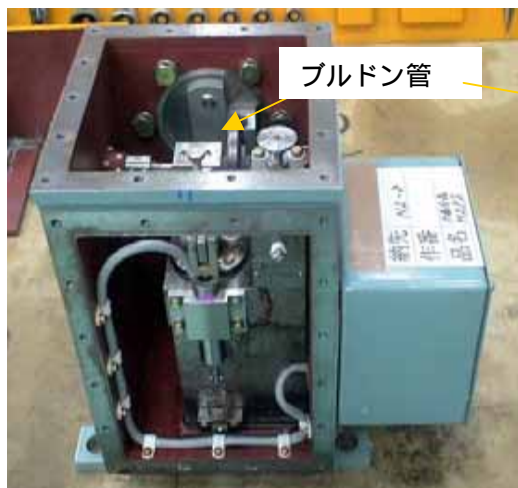
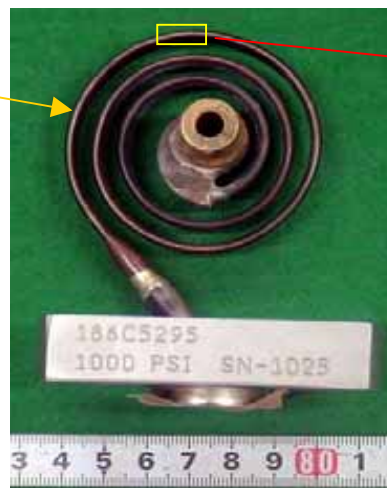
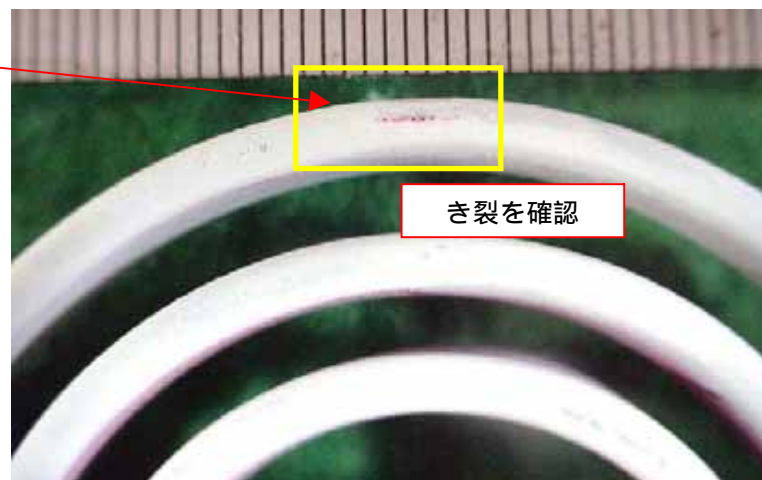
【浸透探傷検査】

調査の結果，製造時に残存したハンダが誘発した低融点金属割れ が主要因となり，き裂が発生したものと推定した。

対策については検討中。

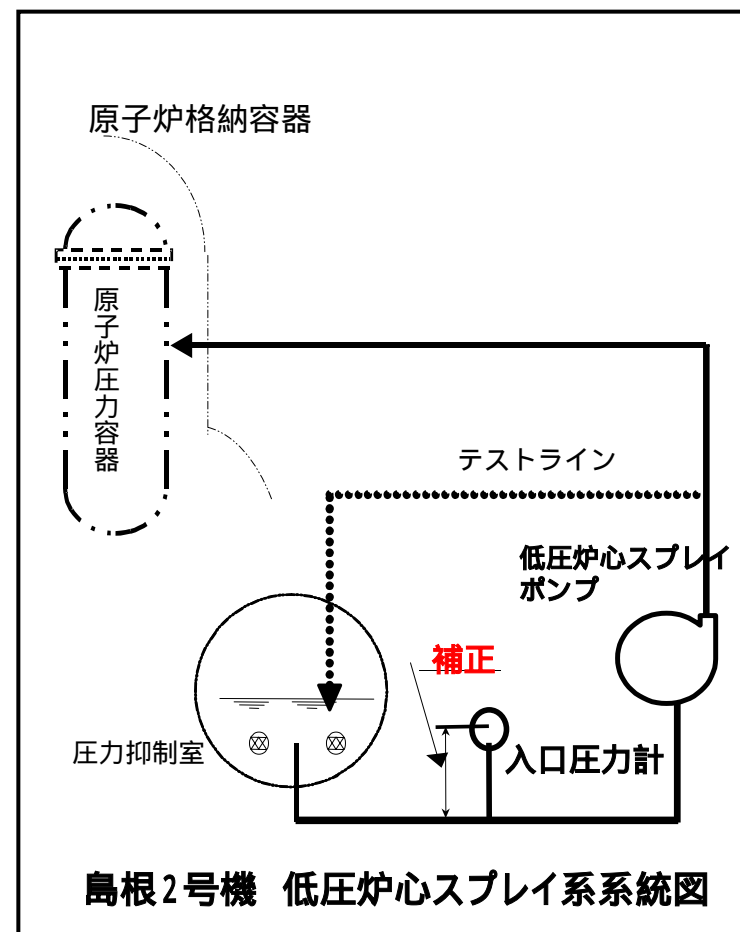
- 2号機低圧炉心スプレイ入口圧力計の「補正值」が計器点検記録に誤って記載されていることを確認した。

正規な補正值	- 0.002MPa
誤った補正值	- 0.020MPa
計器精度	±0.004MPa

- 作業手順書に基づいて計器校正が実施されていなかった。
- 正規な補正值は計器精度の範囲内にあり、圧力計の指示に影響しない。

- 当該計器を正しい補正值を用いて再校正した。
- 計器点検記録の補正值を正規な値に修正した。
- 作業要領、手順書をより詳細に記載する。
- 計器点検記録に、校正に用いた入力値の記載欄を追加し確認できるようにする。

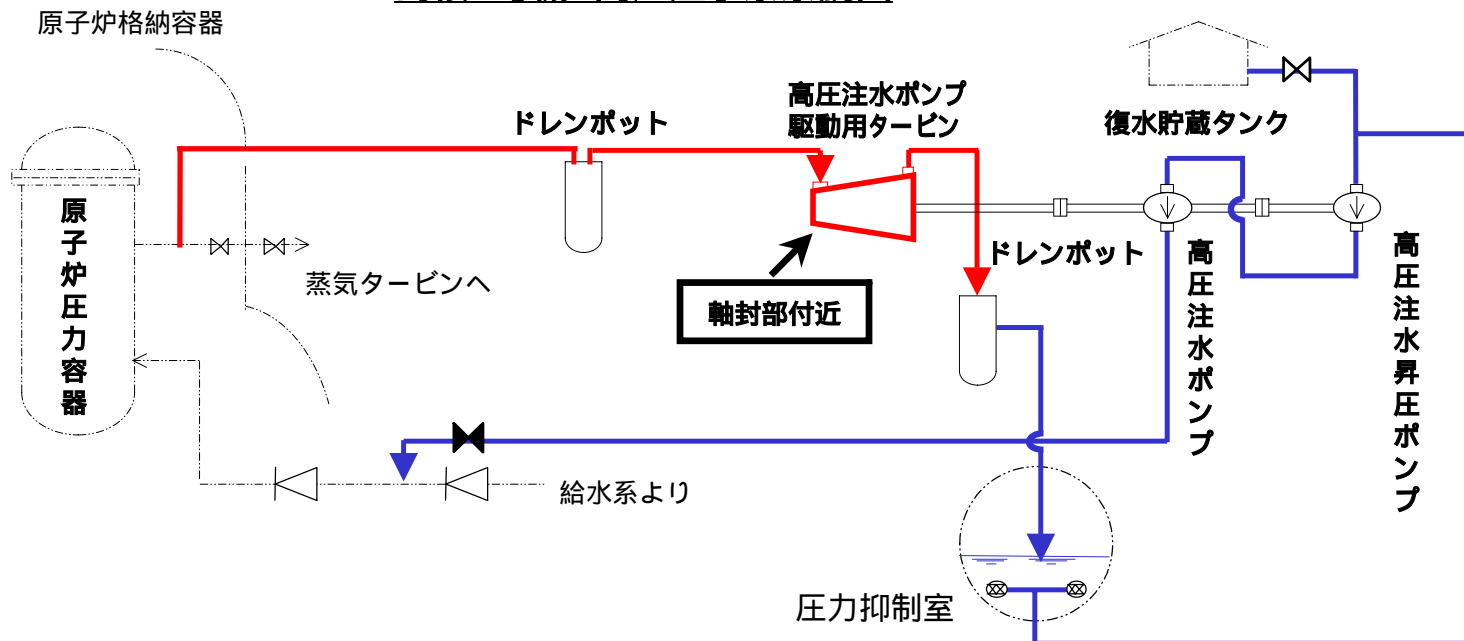
島根1号機 高圧注水系系統図

H19.1.26 に実施した高圧注水ポンプの試運転において、高圧注水ポンプ駆動用タービンの軸封部付近から僅かな水の漏えいが認められた。

また、漏えい箇所の調査のために実施した所内蒸気（補助ボイラ）による駆動用タービン単体での試験運転時に、高圧注水昇圧ポンプ冷却水の白濁を流量確認窓で確認したため冷却水を分析したところ、油分が混入していることを確認した。

- 点検調査の結果, 軸封部付近からの漏えいの原因は, タービン車室の上部と下部のケーシングをボルト締めする際に, シール材が他に比べ厚くなった部分が生じ, 定期試験時の蒸気の熱影響でシール材が硬化し, 一部のボルトの締め付けトルク(締め付ける力)が低下したことなどによるものと推定した。
- 対策として, ボルトの締め付けを, トルク管理からトルク管理と隙間管理を併用するなど作業要領書を見直すこととした。
- また, 油混入の原因は, タービンの漏えい箇所の確認試験時にタービン軸受けの潤滑油が冷却水側に流入したものと推定した。
- 混入した油分が高圧注水系配管内に留まっていることを確認するとともに, 油分の回収作業を実施した。
- なお, 高圧注水系配管内にわずかではあるが油分が残存しており, この油分が原子炉設備に影響を与えないことを確認した。
