原子力安全・保安院によるこれまでの検討

平成24年3月19日
原子力安全・保安院

1. 東京電力株式会社福島第一原子力発電所の事故の 技術的知見について(中間取りまとめ)

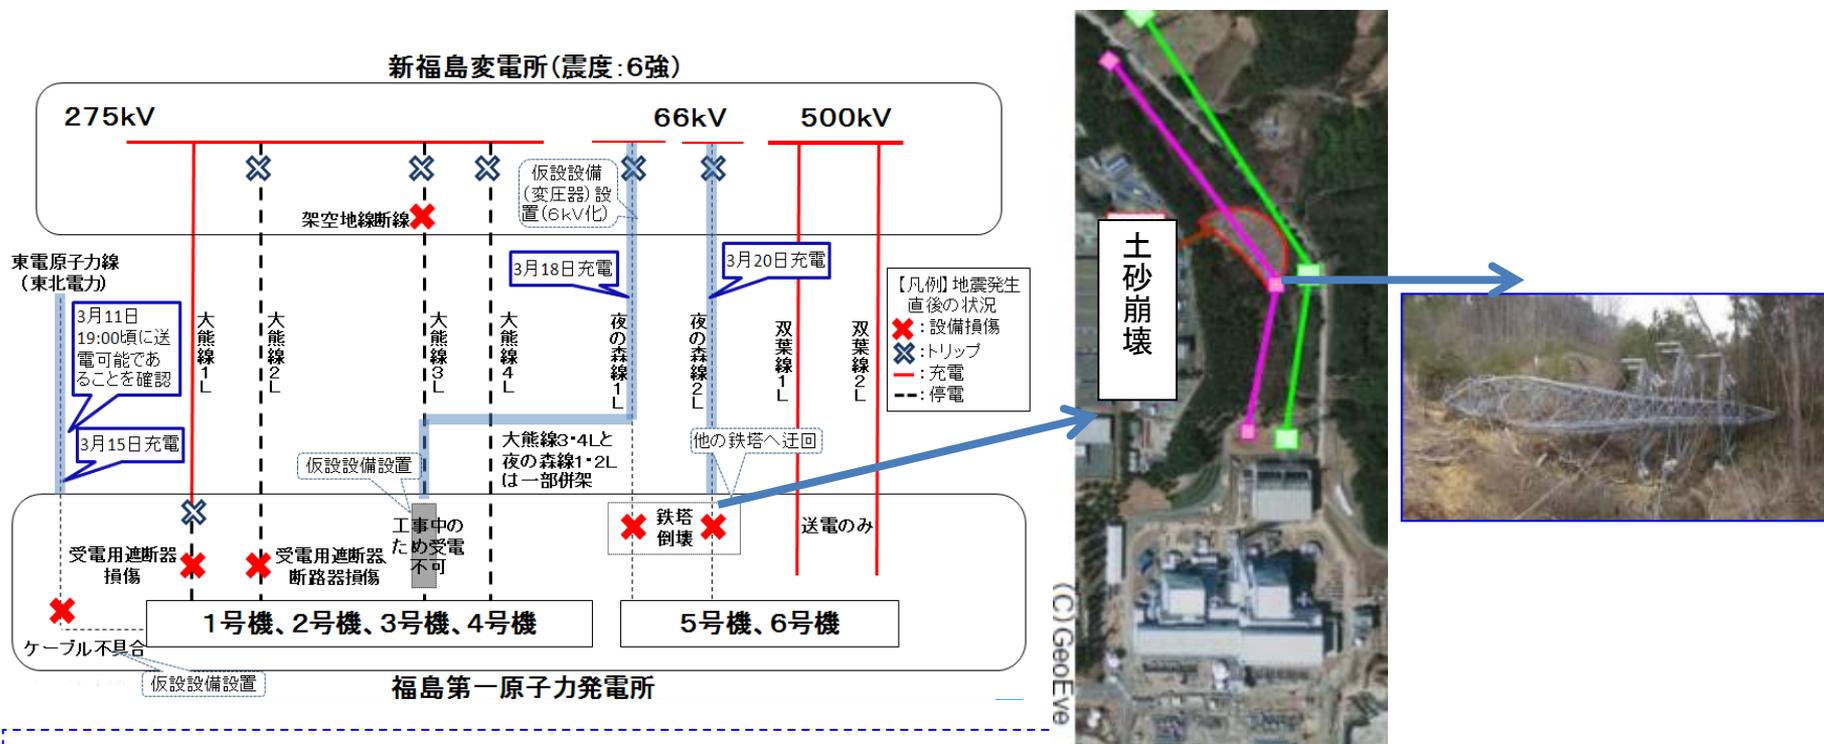
1-2. (1) 外部電源設備について (被害の状況)

福島第一では、開閉所の遮断器及び断路器の損傷(1・2号機)、送電線路のトリップ(3・4号機)、近傍盛土の崩壊に伴う鉄塔倒壊(5・6号機)等により、全ての外部電源を喪失。

福島第一発電所の開閉所の電気設備が損傷した原因は、今回の地震動が開閉所設備に適用される民間規格の設計基準を超過したこと等であることが判明。また、近傍盛土の崩壊に伴い送電鉄塔が倒壊。

○外部からの受電系統7系統(うち1系統は工事停止中)のすべてから受電できない「外部電源喪失」状態となった。(ただし、津波襲来までは非常用ディーゼル発電機により電源は確保されている。)

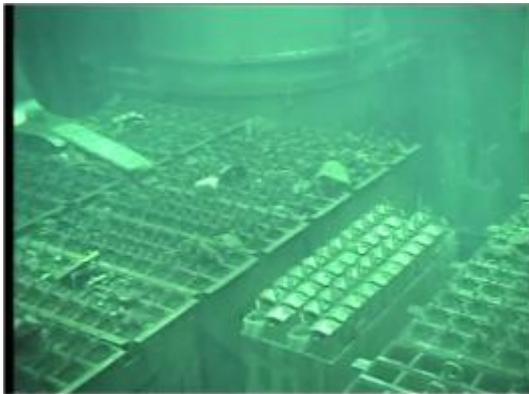
4号機のSFP水中の状態

各号機の使用済燃料プールでは、電源喪失、水素爆発による冷却浄化系配管の損傷等により冷却・水補給機能が喪失し、また、海水系も津波により機能喪失した結果、水冷による冷却機能は容易に復旧できなかった。一方で、空冷であった共用プールは電源回復とともに冷却が可能となり、また、乾式貯蔵キャスクは冷却に問題は生じなかった。1・3・4号機では建屋上部から冷却水を補給することができたものの、高所への継続的な注水手段の確保には時間がかかった。使用済燃料プールの冷却については、原子炉に比べると時間余裕はあるものの、貯蔵している燃料に含まれる放射性物質の総量が炉心よりも多くなることもあり、また原子炉のような閉じ込め機能がないことから、冷却機能を喪失し、貯蔵していた燃料が損傷した場合には環境に与える影響がより大きくなる可能性を有している。従って、使用済燃料プールの冷却・給水機能の信頼性向上が必要である。

➤使用済燃料プールの冷却・給水機能の信頼性向上のため、機能の多重性及び多様性を確保することが適当。また、その際、貯蔵している燃料の崩壊熱等を踏まえ、冷却対応が必要となるまでの猶予期間が十分確保できるように、冷却水量の確保、貯蔵の分散化、空冷設備の設置、乾式貯蔵の採用などについて検討することが求められる。

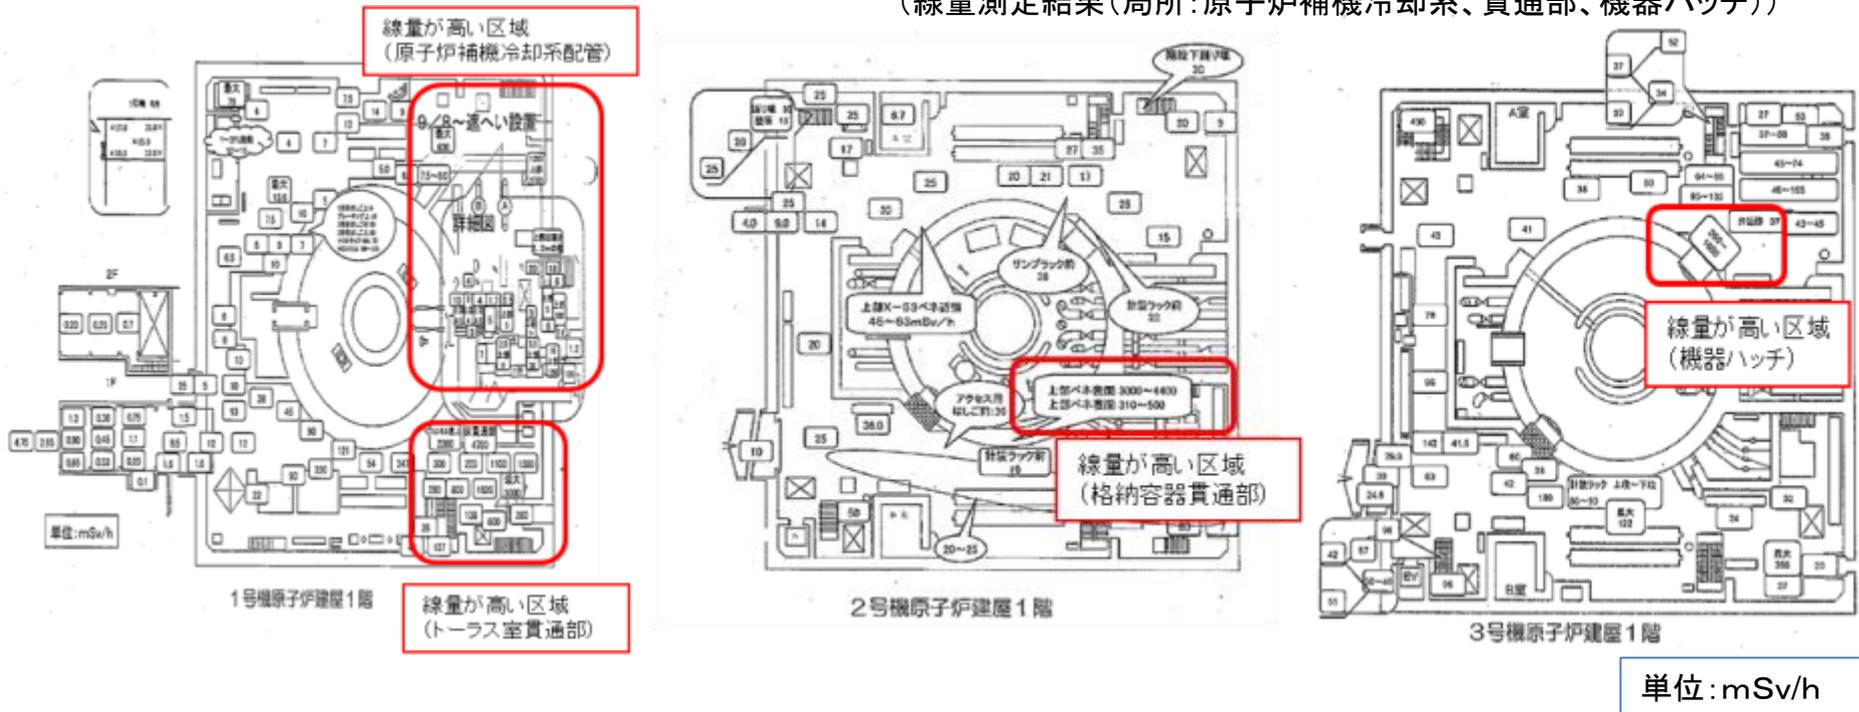
○各号機とも各階と比べると、局所的には高い線量が測定されている箇所が存在する。

○2号機では、原子炉建屋1階の格納容器貫通部表面、3号機では、原子炉建屋1階機器ハッチ周辺である。

○1号機では、原子炉建屋1階のトラス室貫通部付近に加えて、原子炉補機冷却系(RCW)の配管付近の線量が高いが、これは2階のRCW熱交換器が設置されている付近も高いことから配管内の放射線物質の寄与が大きいと考えられる。

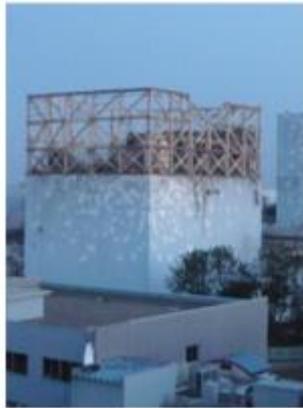
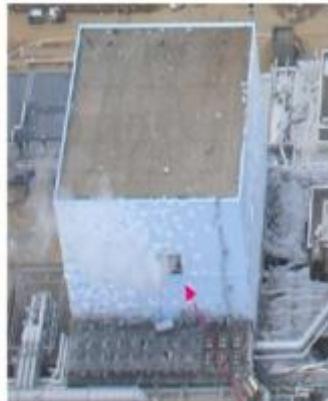
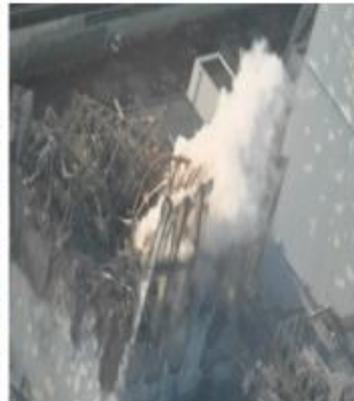
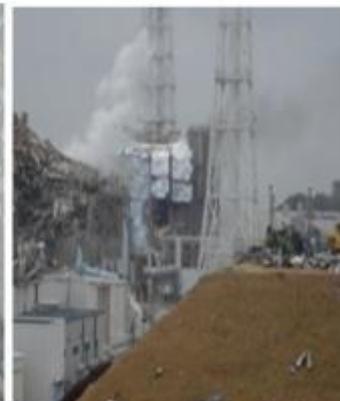
○2号機において水素爆発が発生しなかった理由としては、1号機の水素爆発の影響により、偶然ブローアウトパネルが解放され、滞留していた水素が建屋外に放出され、水素爆発を免れたものと推測されている。

○解析の結果、ブローアウトパネル相当の放出口(Φ5m)を仮定した場合には、各階の水素濃度が爆轟条件である15%を下回ることから、ブローアウトパネルの開放により、水素爆発が回避された可能性がある。

ブローアウトパネルが開放

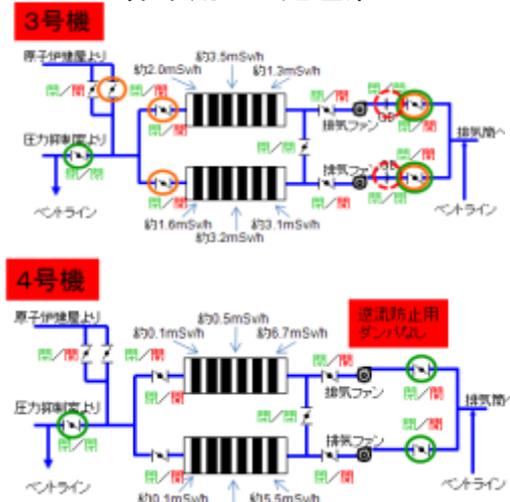
格納容器ベントでの建屋側への逆流の可能性 (3号機⇒4号機)

4号機については、3号機で発生した水素が4号機のSGTS・建屋換気系に流入し、水素爆発を起こしたと考えられる。流入の原因は、3号機と4号機が排気筒を共用しているにも関わらず、3号機のベント操作時に4号機側のSGTS出口弁を隔離する手順となっておらず、実際に隔離操作が実施されていなかったこと、及び4号機のみ逆流防止ダンパが設置されていなかったことが考えられる。

その他の号機について、少なくとも3号機についてはSGTS出口弁の隔離操作が実施されていなかったこと、また3号機SGTSフィルタの線量率が入口側と出口側で大きく変化しておらず明確な方向性が見られないことから、建屋側への一方向的な逆流はないものの、逆流そのものは否定し難いと考えられる。

- ベントを実施した際に、PCV内に滞留していた水素がSGTSや他号機のベント配管を逆流してR/B内に流入することがないように、ベント配管をSGTSから独立させるとともに、号機間でベントの排気筒を共有しないことなどによりベント配管の独立性を確保することが求められる。
- 号機間でベントの配管系統が繋がるようなことは禁止する。今後、その他の設備についても号機間共有の考え方を整理する必要がある。

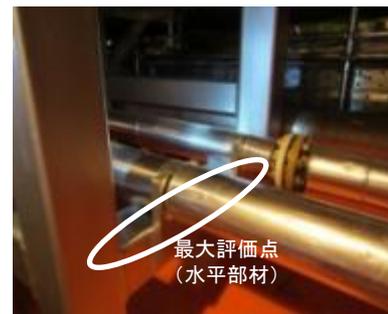
一部の配管本体及び配管サポートの計算値は、評価基準値を上回ったため、当院は、当該箇所の現地調査を実施。調査の結果、有意な損傷が無いことを確認し、安全機能を保持できる状態にあったと類推。今後、詳細な評価を実施。

地震動解析評価の結果、基準値を上回っているが、保安院による現地調査の結果、有意な損傷は無いことを確認した。(写真: 配管サポート)

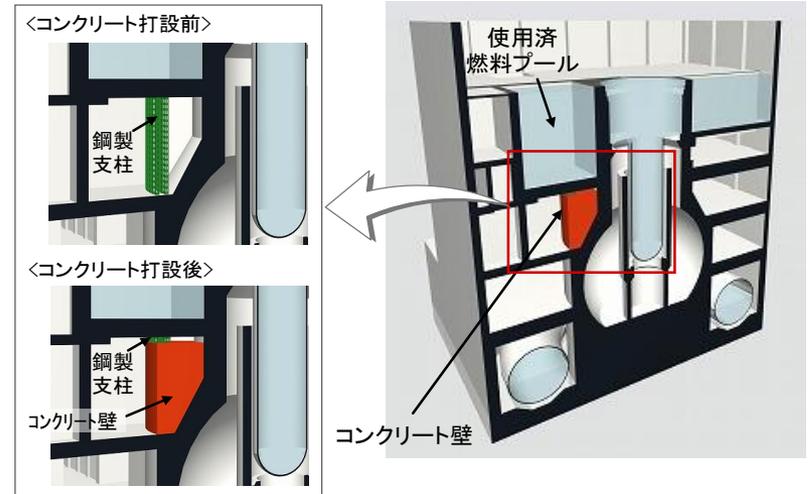
福島第一原子力発電所 使用済み燃料プール底部の補強工事（概要）

○建屋上部が複雑に損傷している福島第一3、4号機は、3次元の詳細モデルにより使用済み燃料プールを中心とした局部評価を実施。解析には、爆発、火災及びプール水温の温度上昇による床や壁の剛性低下を考慮。

→ 解析の結果、計算値は評価基準値を下回る。また、4号機は、今回の地震発生時は、炉心の燃料集合体が全て使用済み燃料プールに保管されていた状態であったため、使用済み燃料プール底部の補強工事が実施され、応力が2割程度低減されることを確認。

検討対象	鋼製支柱 取り付け前 （概略値）	鋼製支柱 取り付け後 （概略値）	評価基準値
コンクリートひずみ	0.6×10^{-3}	0.3×10^{-3}	3.0×10^{-3}
鉄筋ひずみ	0.5×10^{-3}	0.4×10^{-3}	5.0×10^{-3}
面外せん断力	800 N/mm	644 N/mm	1150 N/mm
