# 島根原子力発電所2号機 中央制御室空調換気系ダクトの腐食

平成30年6月6日

中国電力株式会社

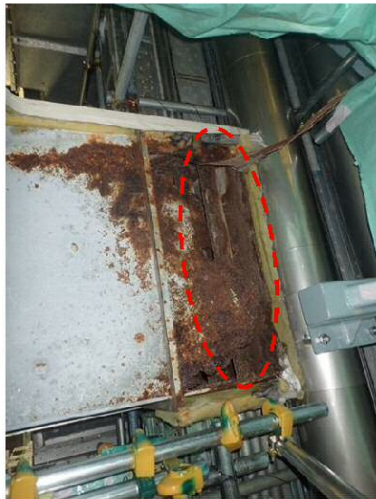
腐食孔  
約 100cm×約 30cm

ダクトの外面および内面の外観点検の結果、腐食孔(約100cm×約30cm)に加え、外気取入れライン※のうち「外気取入れ口から再循環ライン合流部まで」の範囲のダクトに、腐食孔や腐食(以下、「腐食孔等」)を確認しました。

ダクト据付状態での外観点検	6箇所18個の腐食孔, 腐食3箇所, ダクトと補強材をつなぐ部品が外れたことによる開口部1箇所 等
ダクト取外し後の外観確認	12箇所46個の腐食孔 (ダクト取外し時に錆が剥がれたことにより貫通孔となったものと推定)

→ 腐食孔等が確認されたダクトは、既設ダクトと同仕様のダクトへ取替えました(平成29年2月~10月)

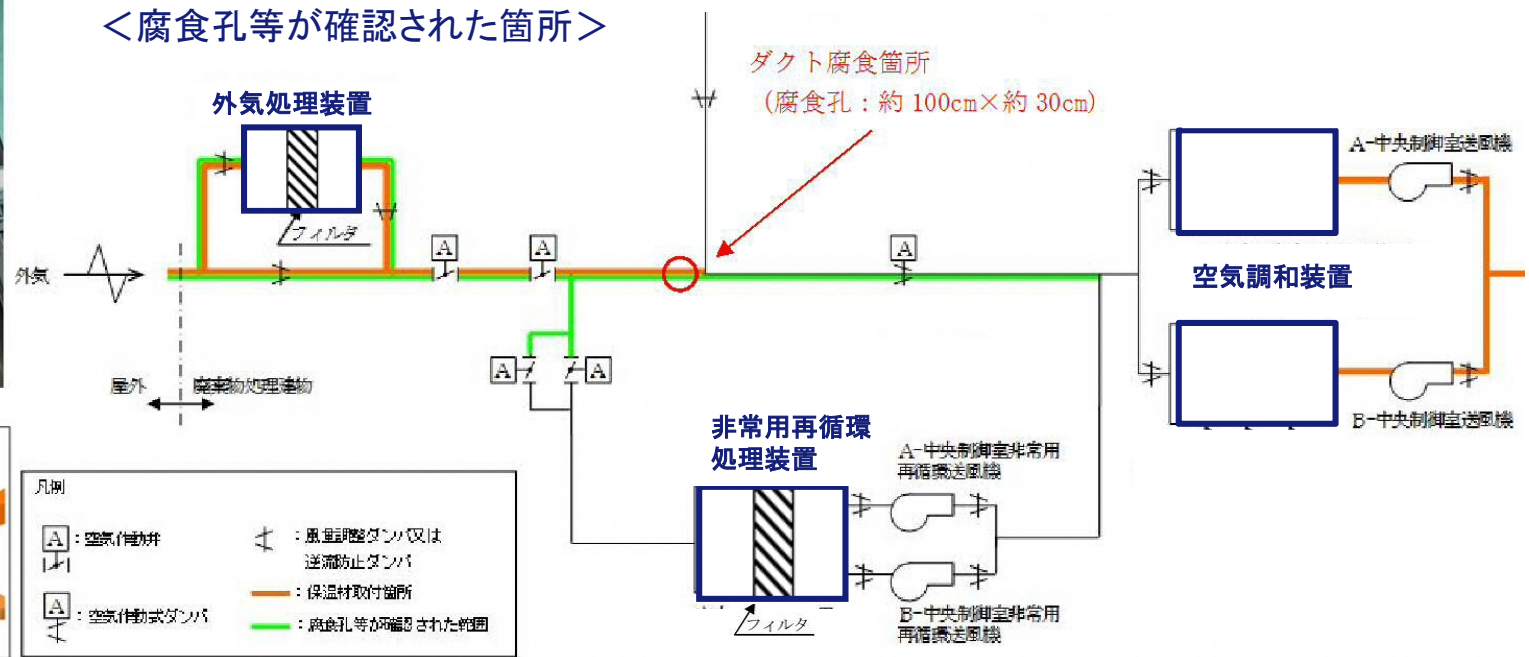
ダクト腐食箇所周辺概要図

#### <腐食孔等が確認された箇所>

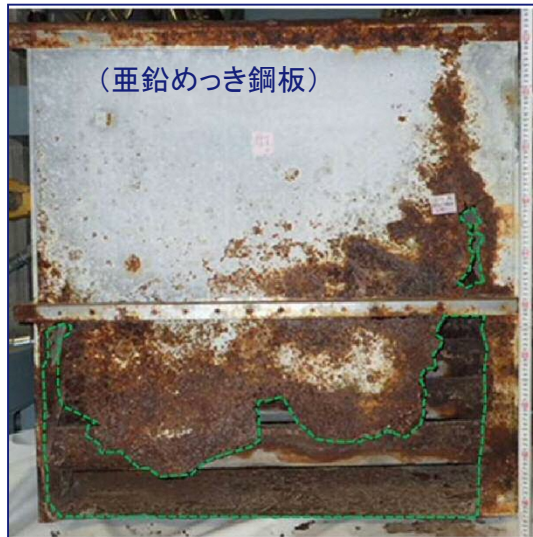
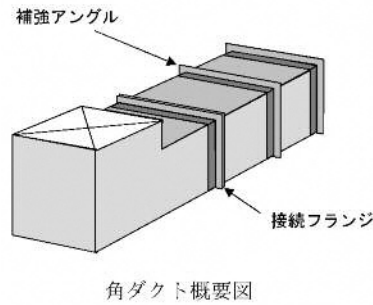
亜鉛めっき鋼板ダクトのダクト内外面観察結果

外面	内面
↑ダクト外面	↑ダクト内面

ダクト内面側に、より広い範囲で腐食を確認

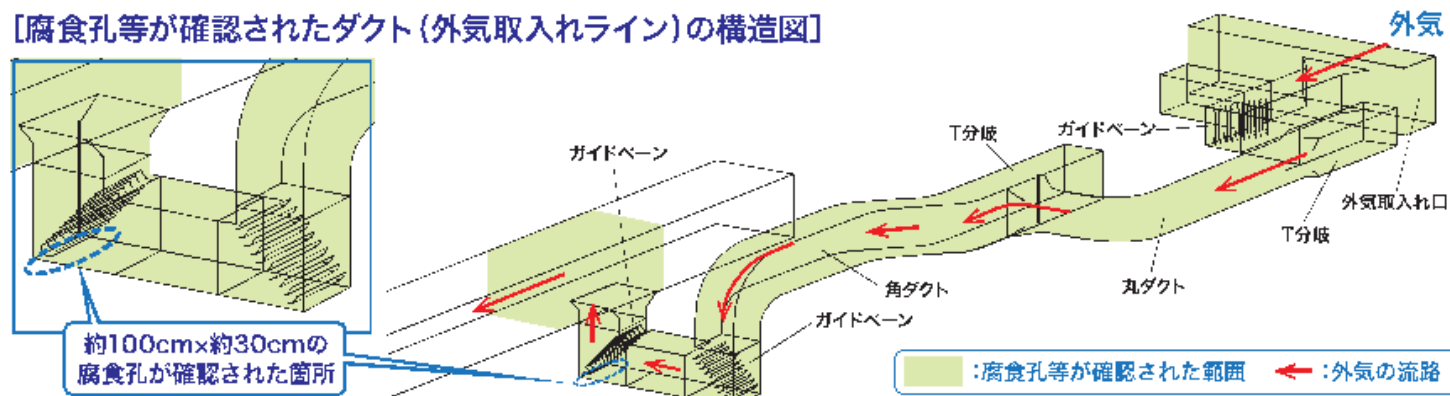
[腐食孔等が確認されたダクト(外気取入れライン)の構造図]

<p>腐食の発生原因</p>	<ul style="list-style-type: none"> <li>○ <u>ダクト内面に発生した結露およびダクト内に外気とともに取込まれた水分や海塩粒子が、ダクト内の構造物や気流の方向が変わる箇所のダクト内面に多く付着し、腐食を発生させたものと推定しました。</u> (ダクト内面側を起点とした腐食の発生・進行により腐食孔に至ったものと推定)</li> <li>○ 腐食孔(約100cm×約30cm)が確認された箇所は、<u>ガイドベーン※1</u>が設置されており、<u>ダクトルートがローポイント※2であったため</u>、湿潤状態が長く維持されていたと考えられ、他のダクトに比べて腐食速度が速い状況であったものと推定しました。</li> </ul> <p>※1 気流の向きが大きく変わる箇所に設置している、気流をスムーズにするための整流板          ※2 ダクトの設置場所が低い位置(近傍に設置している架台との干渉回避のため)</p>
<p>保守点検の計画</p>	<ul style="list-style-type: none"> <li>○ <u>ダクト内面から腐食が進行する可能性があることを考慮した点検の計画になっていなかったため</u>、腐食孔に至る前に劣化状況を把握することができなかったものと推定しました。</li> </ul>

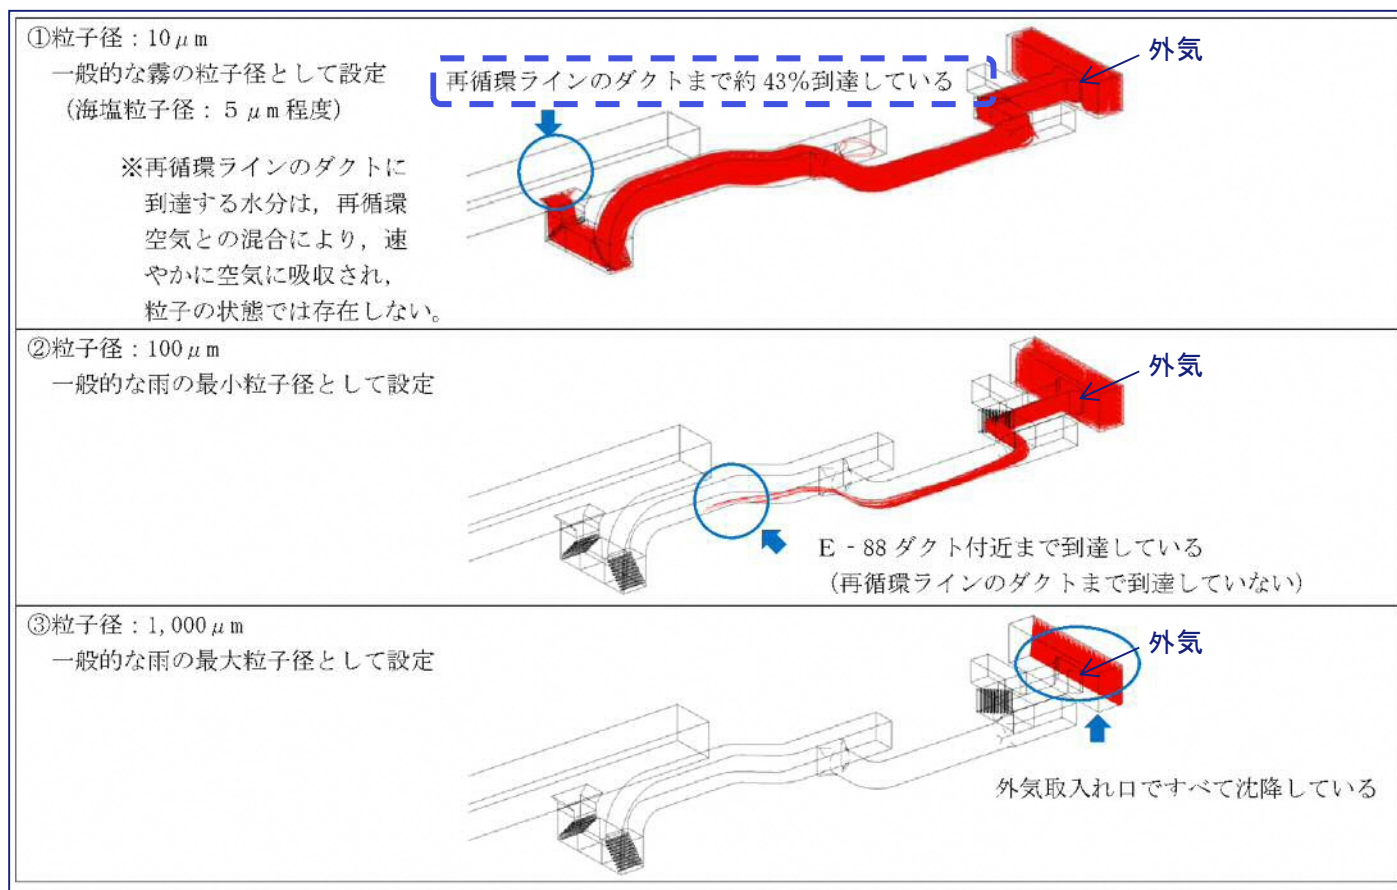
### 気流解析の結果

- 霧のような粒子径の小さい水分を外気とともに取込んだ場合、取込んだ水分は再循環ライン合流部まで到達し、水分が存在する環境であった可能性があったことを確認しました。
- 気流の方向に変化がある箇所やガイドベーン部で、水分付着量が多い傾向にあることを確認しました。
