# 島根原子力発電所の運転状況等について

平成 20 年 3 月 14 日

中国電力株式会社

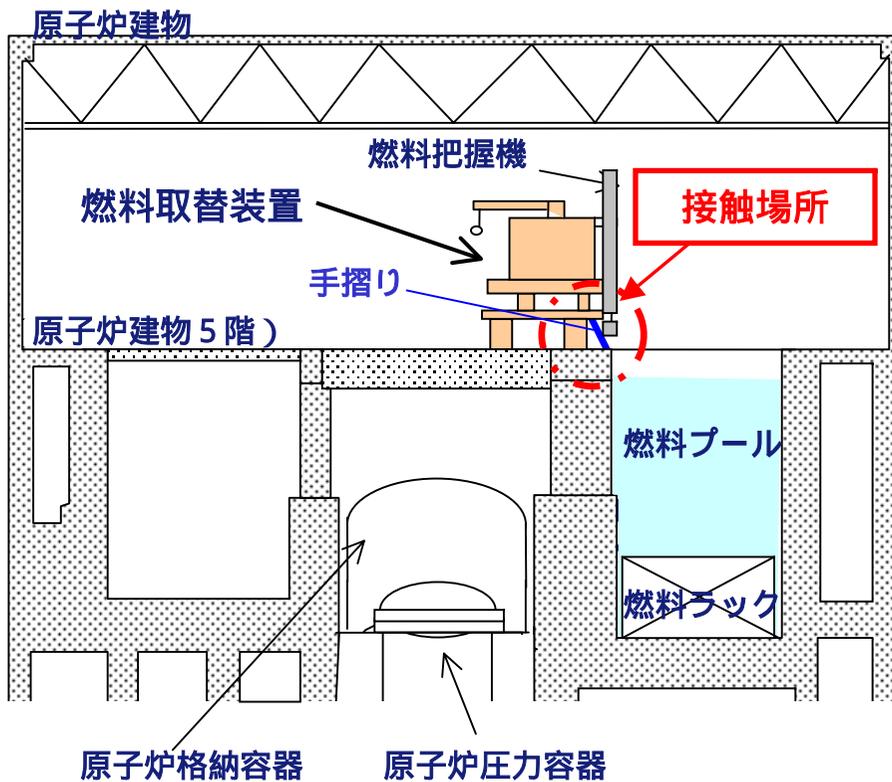
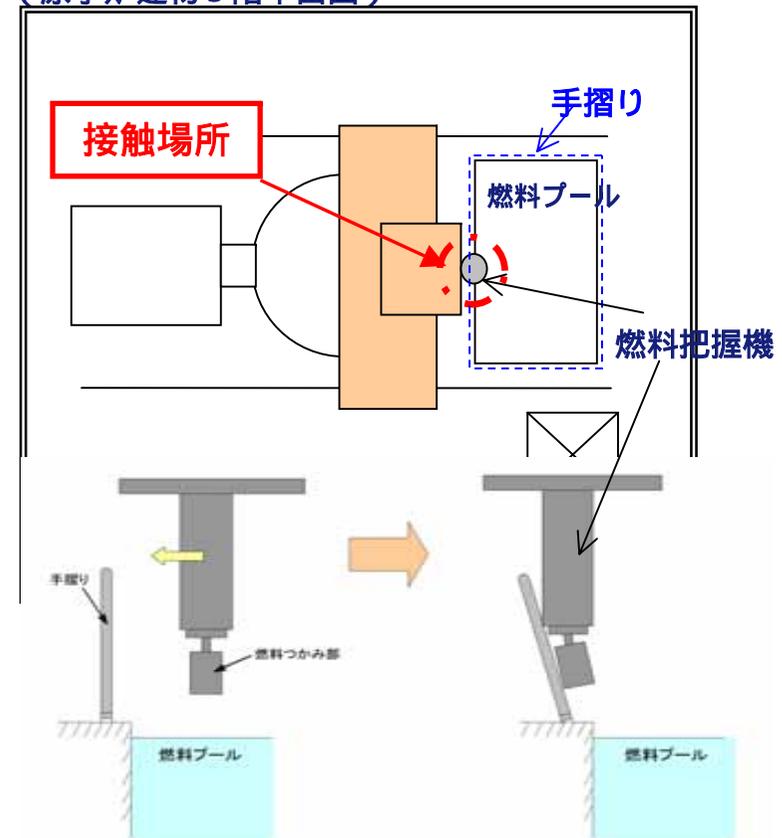
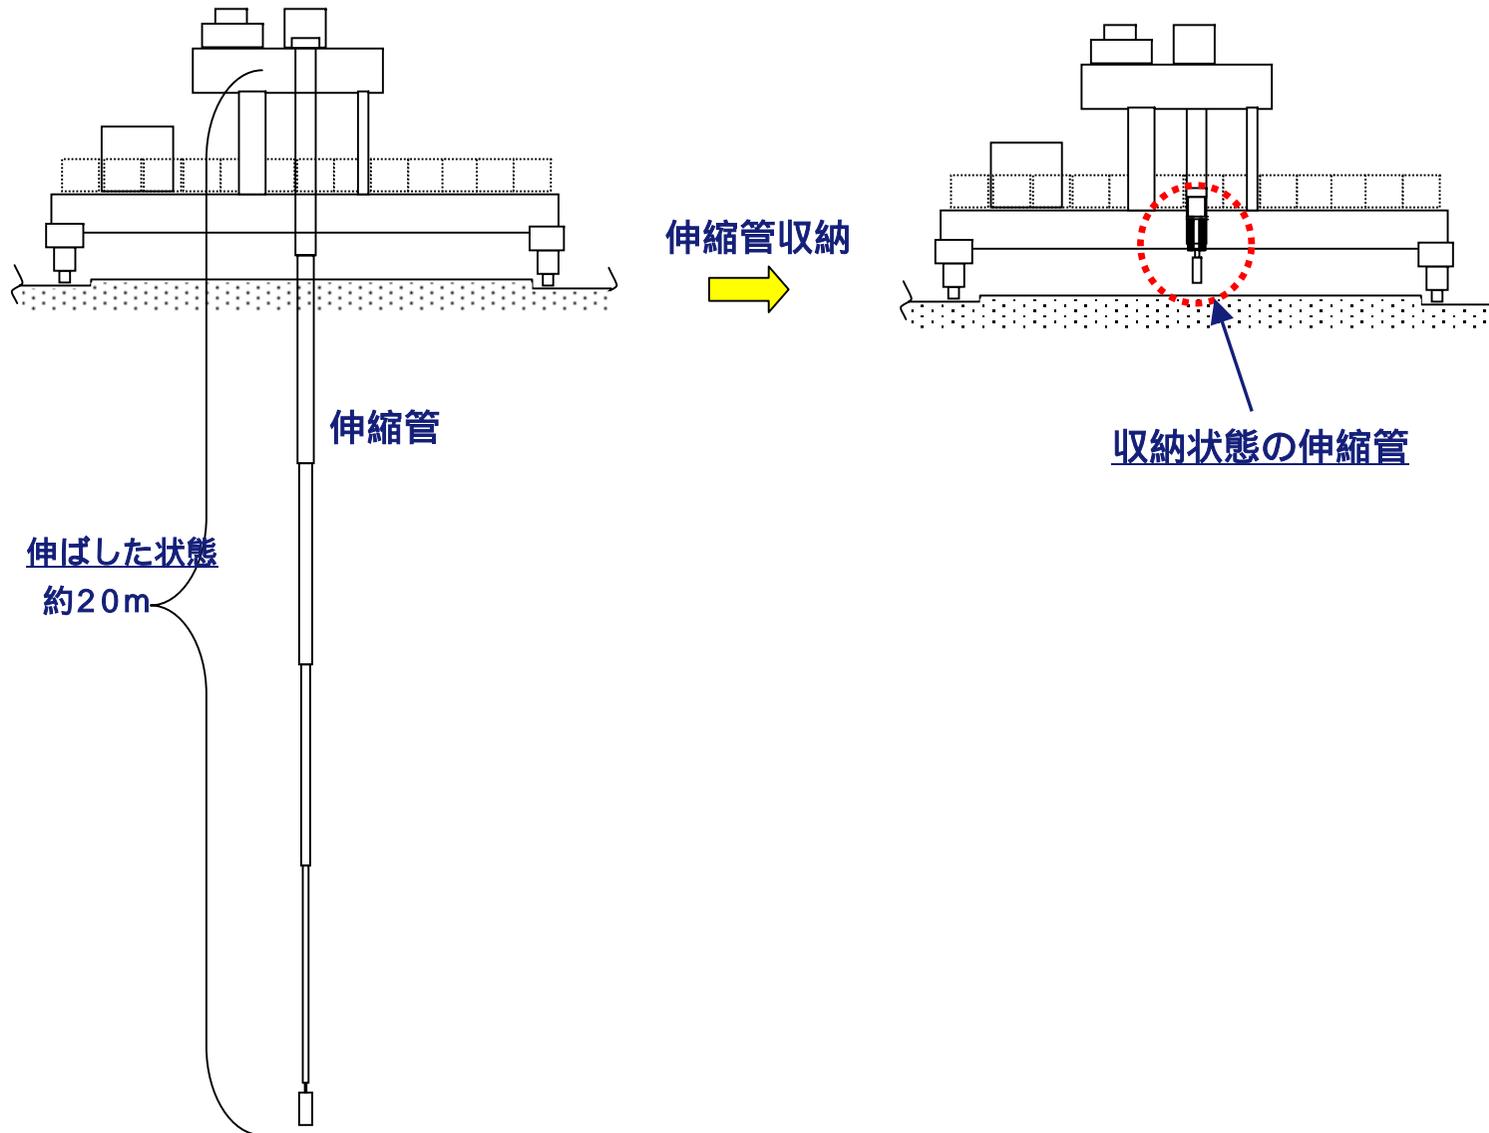
# 安全協定第10条（異常時における連絡）に基づく連絡事象 燃料取替装置燃料つかみ部の変形

島根1号機第27回定期検査に先立ち、燃料取替装置点検のため装置を移動

燃料つかみ部が燃料プールの手摺りに接触、変形する事象が発生

**原因** 作業者間で手摺りの取扱いが共有されていない  
工事要領書に手摺りの確認手順が明記されていない  
作業者が装置移動の際に周辺状況の確認を怠っていた

- (1) 工事要領書に以下のことを記載
  - a. 安全上の留意事項について、作業前ミーティングで確実に確認
  - b. 燃料取替装置の運転開始または再開前に手摺りの取外し、取付けを含む周囲状況を確認
  - c. 専任の監視人を配置し、干渉物の確認
- (2) 安全のための要求事項について再教育を実施
- (3) 燃料取替装置が、燃料プールゲート手前で、一旦、自動停止するようプログラムを変更し、手摺り等の干渉物の有無確認

伸縮管ガイドローラフレーム

新品に取替え

燃料つかみ部シャフト

同一仕様の2号機の燃料つかみ部品を取外し交換(2号機部品は新品納入 取付け)

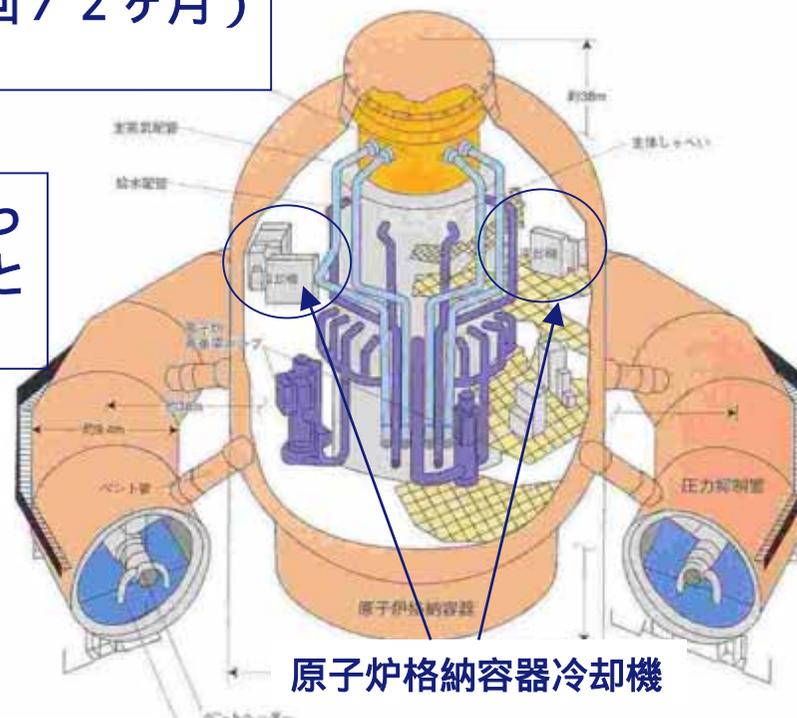
## C - 原子炉格納容器冷却機の不調

電動機の電流値が通常運転時の約半分であつたため , 当該冷却機不調の原因究明を行うこととし , 定期補機切替えを中止

当該冷却機の逆止ダンパ <sup>2</sup> の一時的な固着等により発生した事象と推定

当該冷却機の試験運転をおこない , 正常に動作することを確認 , 次の第 2 7 回定期検査まで予備機とし , 健全性確認のため定期的 ( 1 回 / 1 ヶ月 ) に運転  
第 2 7 回定期検査で当該逆止ダンパーを含めた逆止ダンパーパッキンを取り替える

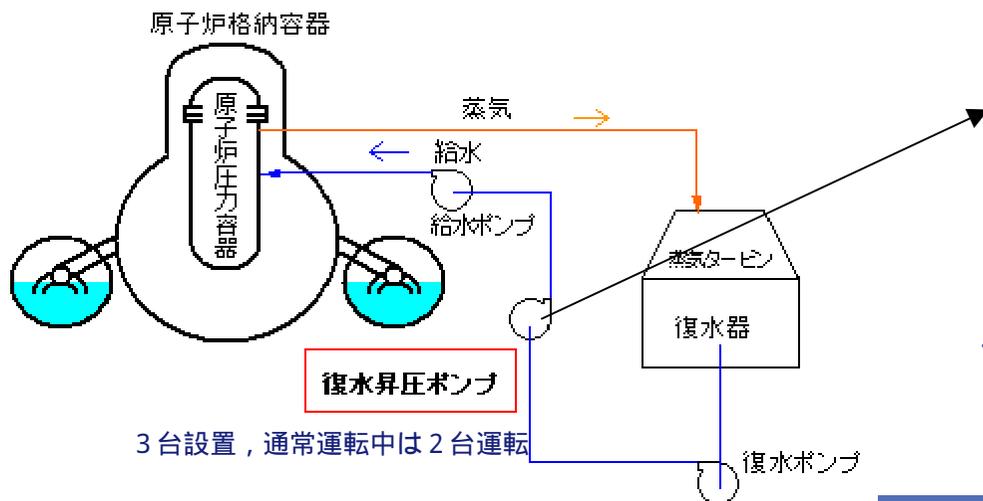
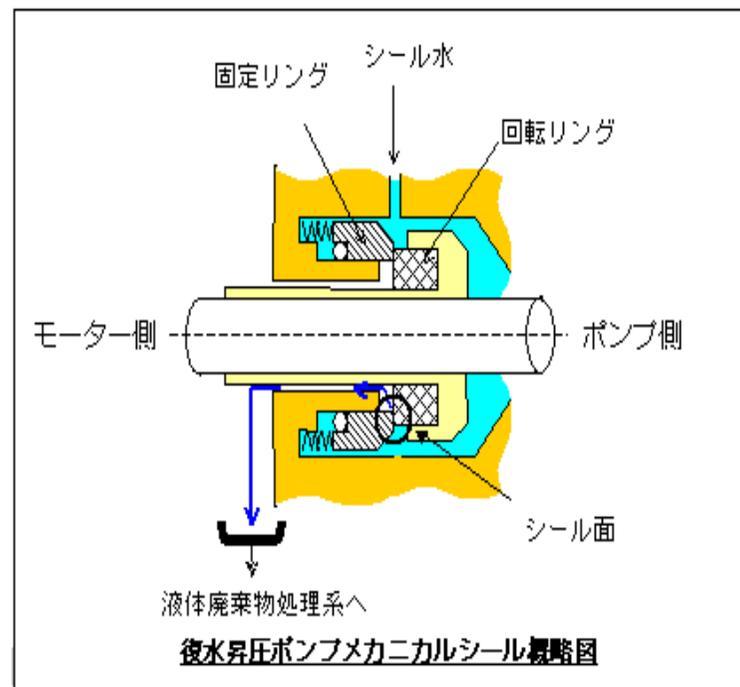
## C-復水昇圧ポンプメカニカルシール機能の低下

C - 復水昇圧ポンプメカニカルシール 1の機能低下を確認  
当該メカニカルシールを取替えるため、B、C号機運転からA、B号機運転に切替え

シール面に軽微な面荒れを確認、ポンプ組み立て時等に微細な異物が混入したものと推定

ポンプ組み立て時等の異物確認の徹底を作業手順書に追記した

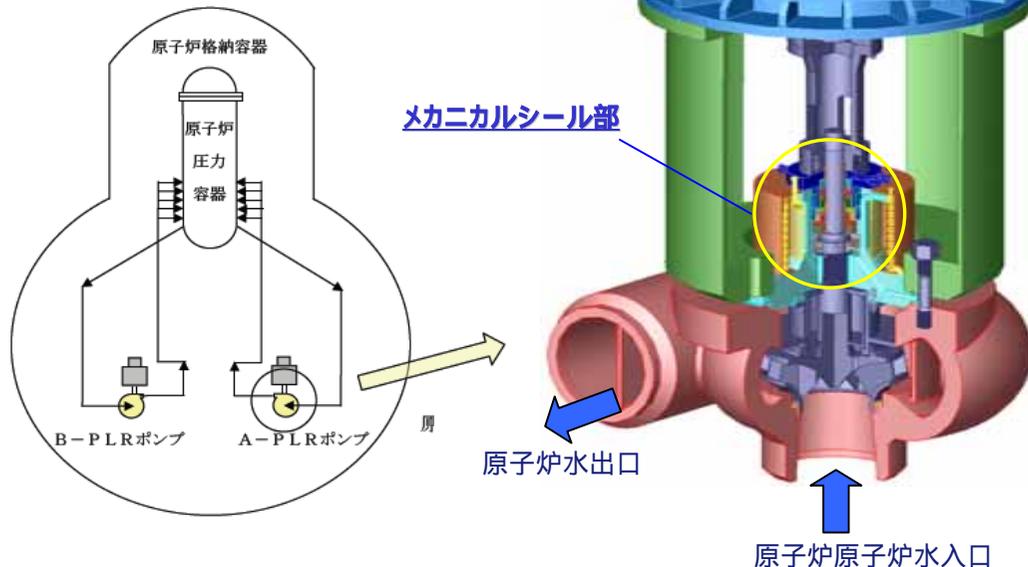
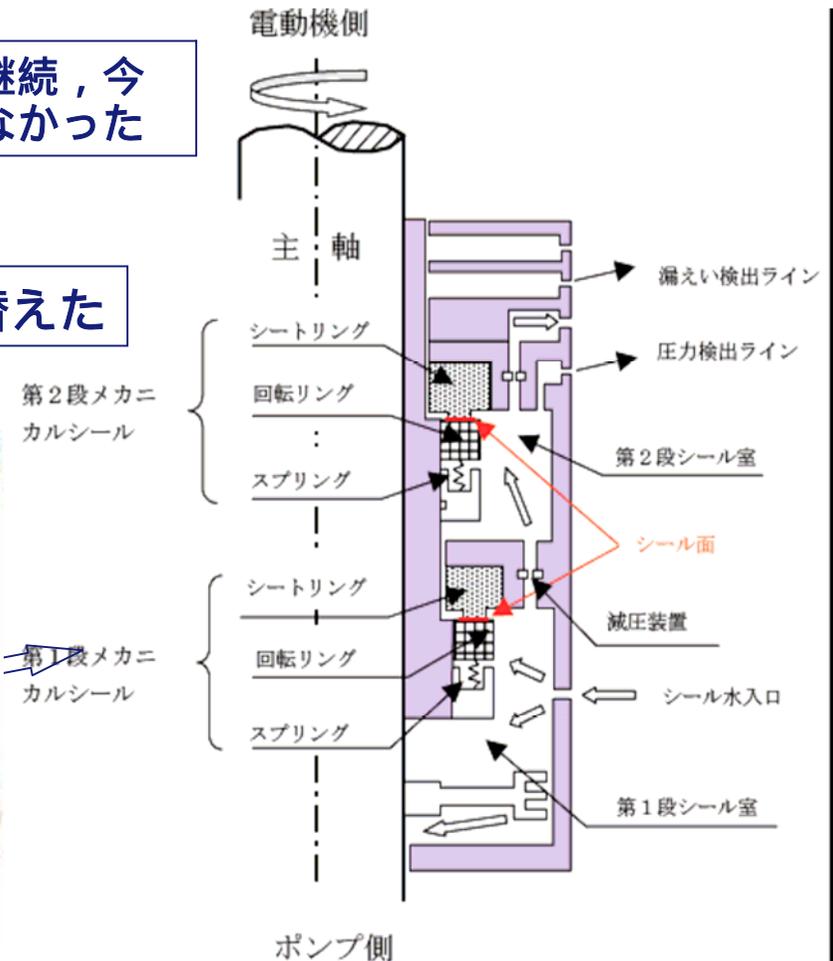
原子炉再循環系ポンプメカニカルシール概略図

A - 原子炉再循環系ポンプメカニカルシールのシール水出口流量および第2段シール室圧力に、わずかな上昇傾向を確認

シール機能低下と判断，状況を監視しながら運転継続，今回の第27回定期検査で点検したが異常は見つからなかった

メカニカルシールは定期検査毎に交換取り替え

新品に取り替えた

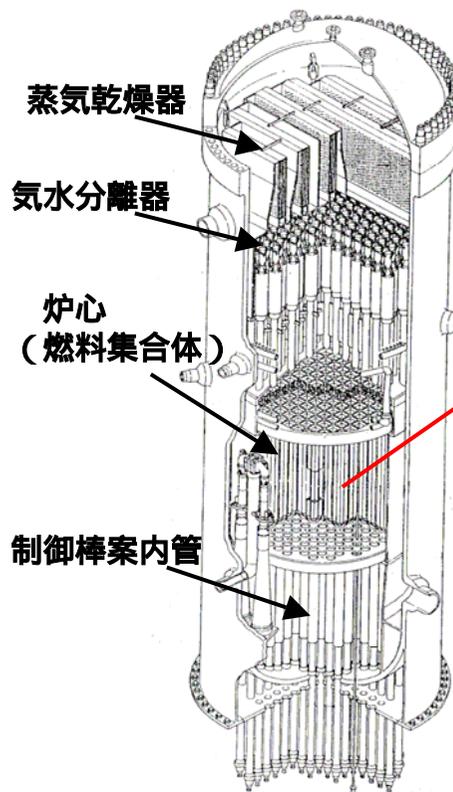
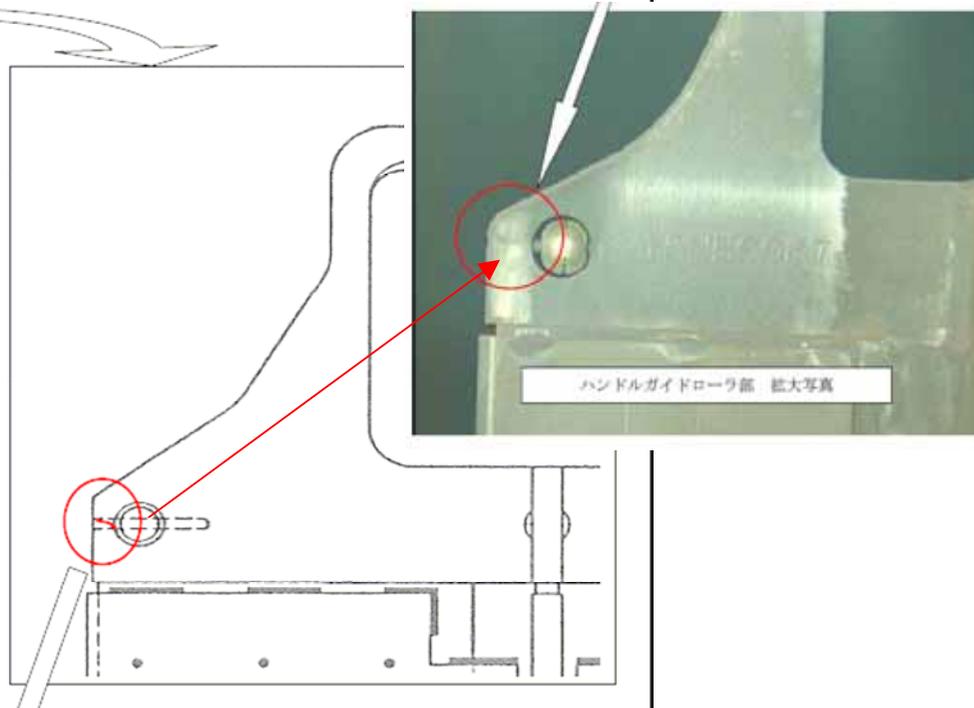
## 制御棒の微小なひび

取出した使用済み制御棒12本の内3本 について外観点検を行ったところ、制御棒1本（ハフニウム棒型）のハンドルガイドローラ取付部近傍に微小なひびを確認

↓  
残りの2本の制御棒  
は異常なし

当該部のひびは他プラントでも確認、制御棒の健全性に影響を与えるものではない

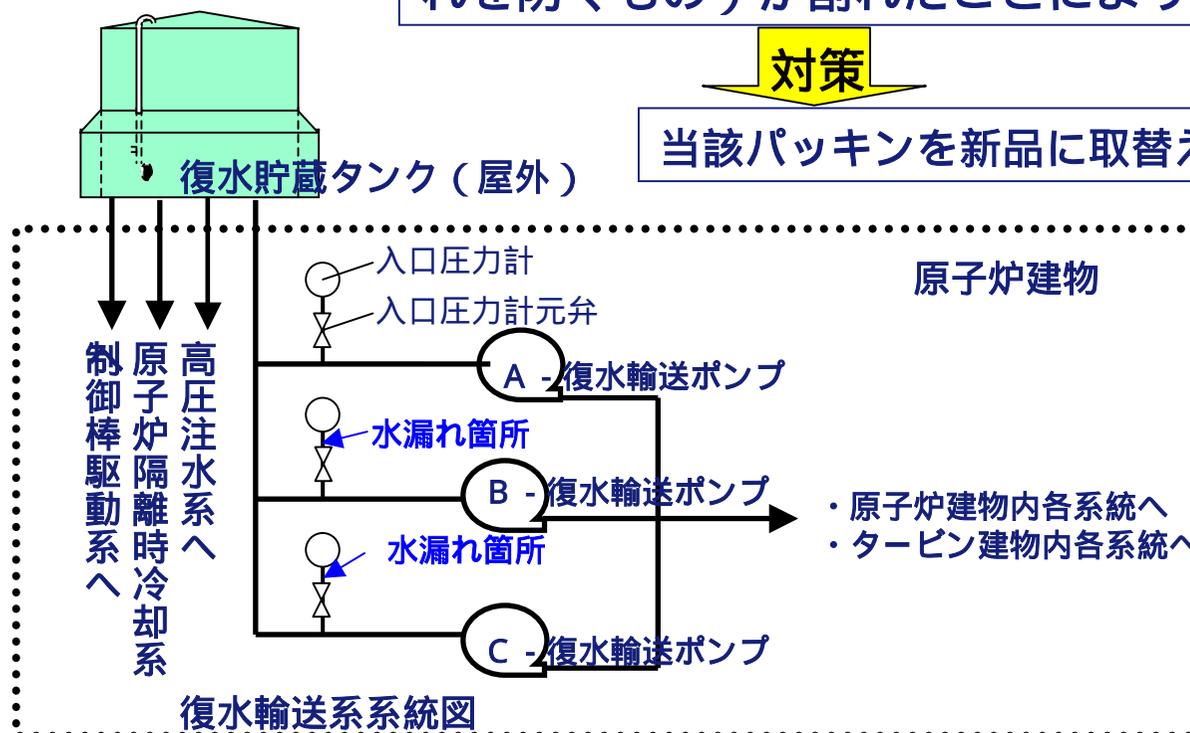
## 復水輸送ポンプ入口圧力計取付部からの水漏れ

復水貯蔵タンクの水張り中に，復水輸送ポンプ周辺の床面に水溜りを発見

B，C復水輸送ポンプ入口圧力計取付部からの漏えい水 であり，直ちに当該入口圧力計の元弁を閉止し漏えいは停止

計器取付部の銅パッキン（計器接合部などからの液体の漏れを防ぐもの）が割れたことにより漏えいしたものと判明

： 漏えい量は約7リットル，  
漏えい水の総放射能量は，  
 $2.4 \times 10^3$ ベクレルであり，  
法律に基づく報告基準値：  
 $3.7 \times 10^6$ ベクレルに比べ  
十分に低い値

当該パッキンを新品に取替えた

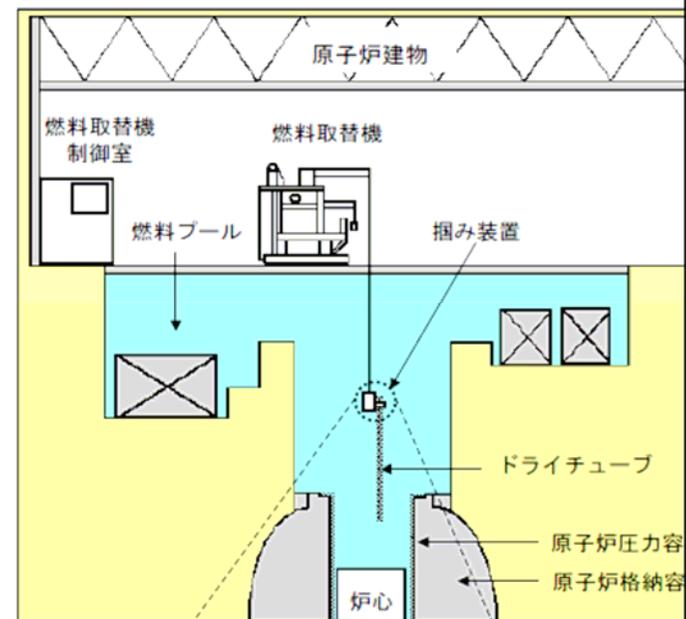
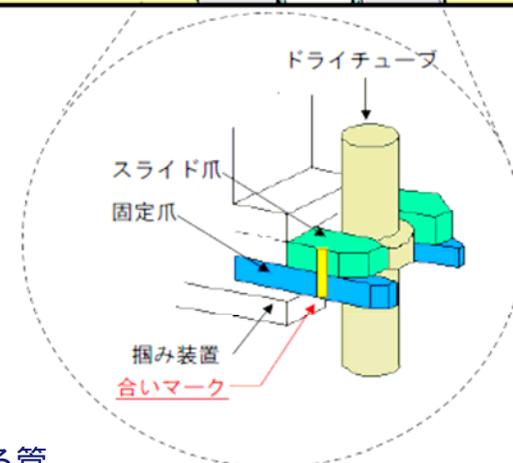
ドライチューブ取り付け作業の状況  
およびドライチューブの正常な掴み状態

中性子モニタ用ドライチューブ<sup>1</sup>を全燃料取り出し後の原子炉内(制御棒全引抜き状態)へ取り付け作業中に、ドライチューブが掴み装置<sup>2</sup>から外れて原子炉内に落下

落下時に制御棒上部および燃料支持金具<sup>3</sup>に接触したが、当該のドライチューブ、制御棒および燃料支持金具等について、全ての健全性を確認

ドライチューブ掴み状態の確認不足によるものと判断

なお、当該のドライチューブを回収するとともに、接触した制御棒については念のため取り替えた

正常な掴み状態が確認できるように掴み装置にマークをつけ、確実に掴んだことをマークで確認、作業要領書等に明記した

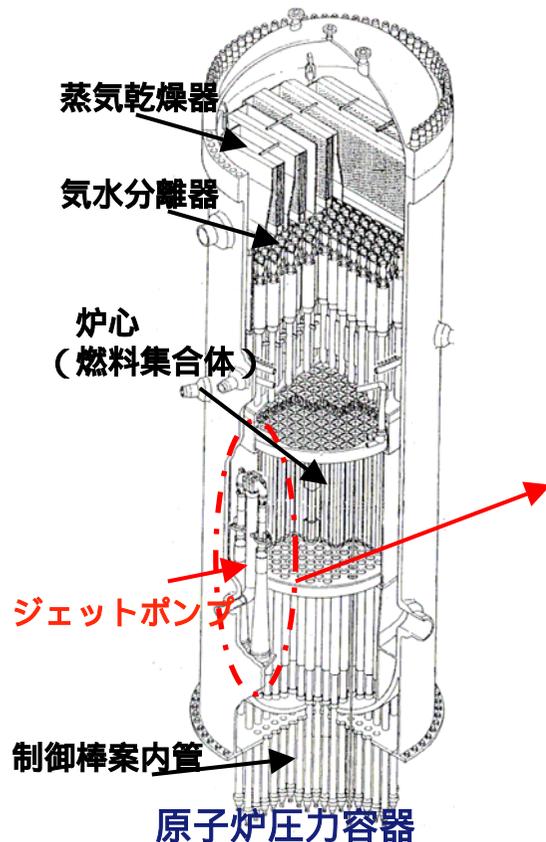
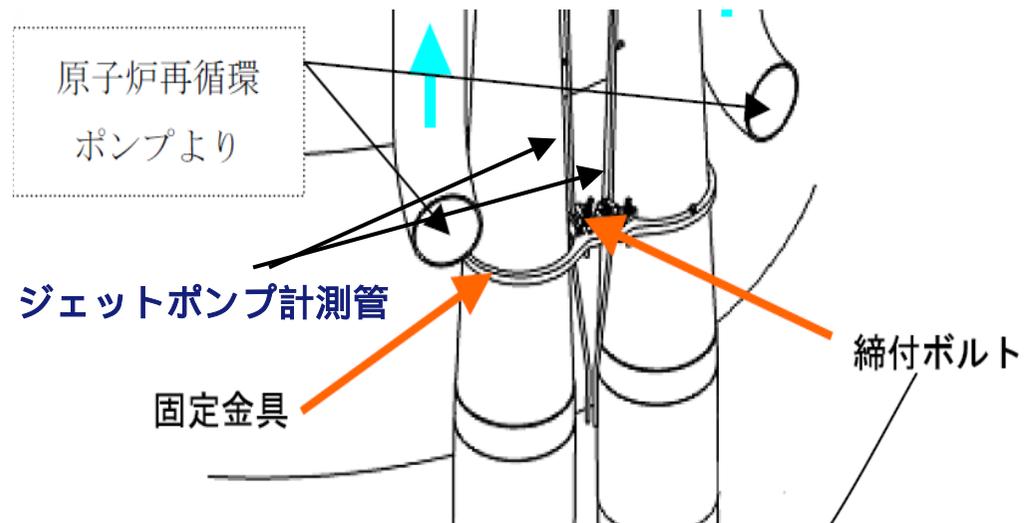
# 原子炉再循環系ジェットポンプ計測管固定金具 締め付けボルトの固着

原子炉再循環系ジェットポンプ計測管20本のうち4本に固定金具を設置する作業中、1箇所の固定金具の締め付けボルトが動かなくなる

固定金具の締め付けボルトのかじりによるものと判断

当該固定金具を切断・撤去、新たな固定金具を用いて取り付けた

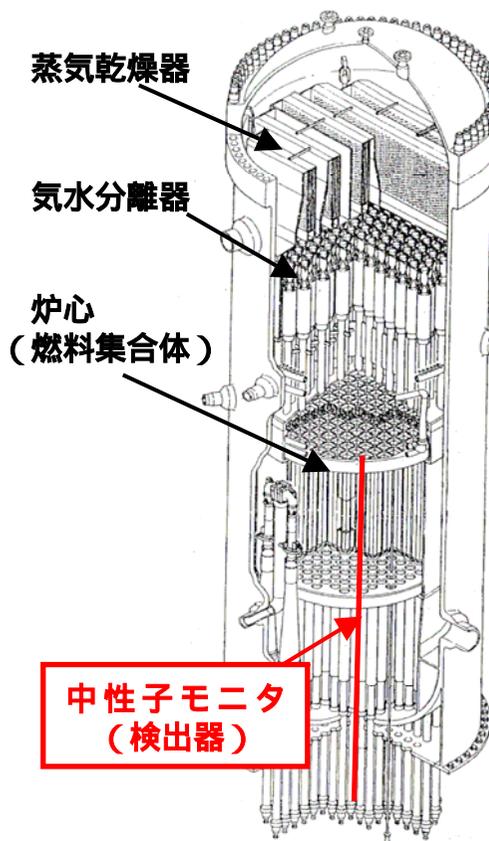
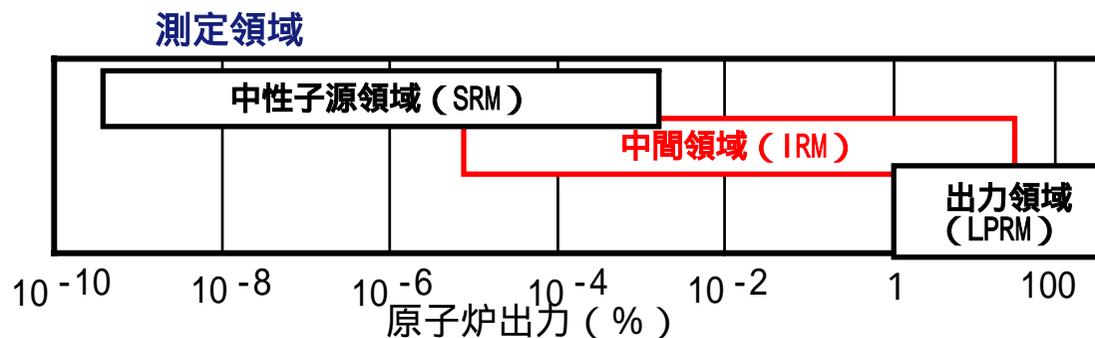
# 2号機起動試験中の「B - 自動スクラム」警報の発生

島根2号機の運転開始に伴う原子炉起動試験において、中間領域検出器<sup>1</sup>のチャンネル15の指示が変動し、「B - 自動スクラム<sup>2</sup>」の警報が発生  
(他の中間領域検出器指示値，原子炉圧力・水位，排気筒モニタ等変化なし)

局所的な放電現象により警報が発生したものと判断した
