島根原子力発電所におけるチャンネルボックス上部（クリップ）
の一部欠損に係る調査結果について

中国電力株式会社 島根原子力発電所における
チャンネルボックス上部（クリップ）の一部欠損に係る
調査結果について

平成25年5月

中国電力株式会社

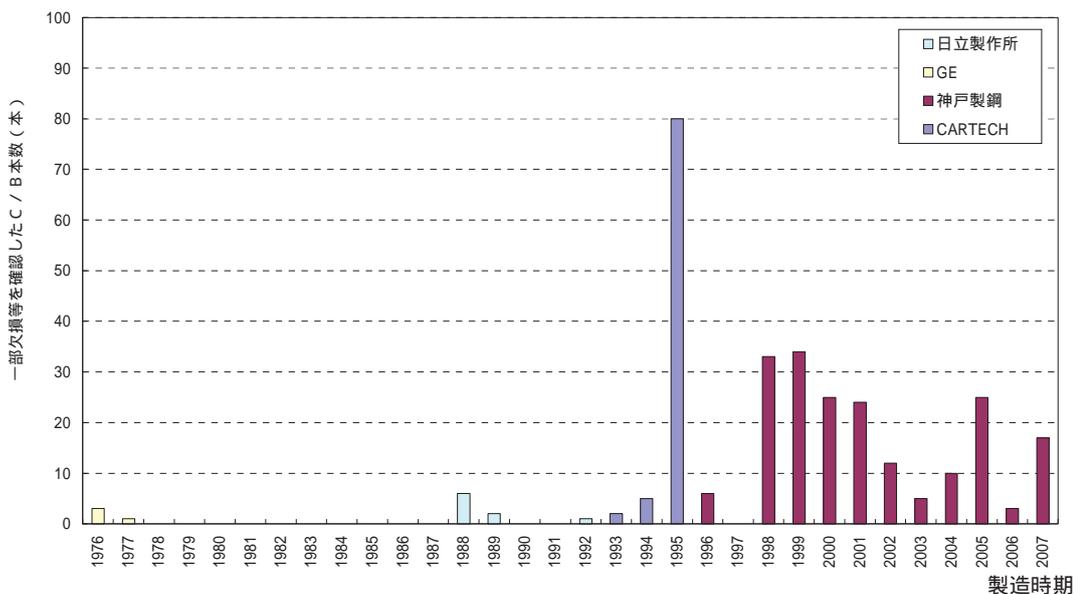
図1 製造メーカー別事象確認の年代別の傾向(他社BWRプラントで確認されたものを含む)

当該部に欠損または欠損の可能性があると判断されたC/Bは, 他社BWRプラントでも確認されている。これらの製造者とその製造時期を整理したものを図1に示す。

当初, 東北電力株式会社女川原子力発電所3号機で当該事象が確認されたC/Bの製造者は, 株式会社神戸製鋼所(以下「神戸製鋼」という。)であったが, 他の製造者についても発生していることがわかる。また, 神戸製鋼以外の製造者については, 過去の特定の年代に製造されたものに集中しているのに対して, 神戸製鋼においては継続的に発生している傾向が見られる。特にクリップ部の溶接方法を手動から自動に変更して納入が行われた平成10年(1998年)以降, 発生が顕著である。

このことから, 現在も継続的に発生していると考えられる神戸製鋼製のC/Bは, 自動化された溶接プロセスに原因があると考えられる。また, 欠損は全てのC/Bに発生しているわけではなく発生確率が数%と低いこと, さらに, 欠損が特定の面で発生する傾向がある。これは, BWR電力共通の事案であるため, 調査はBWR電力共同で実施した。
