## 4. 橋梁維持補修の現状

(一社)プレストレスト・コンクリート建設業協会  
中国支部

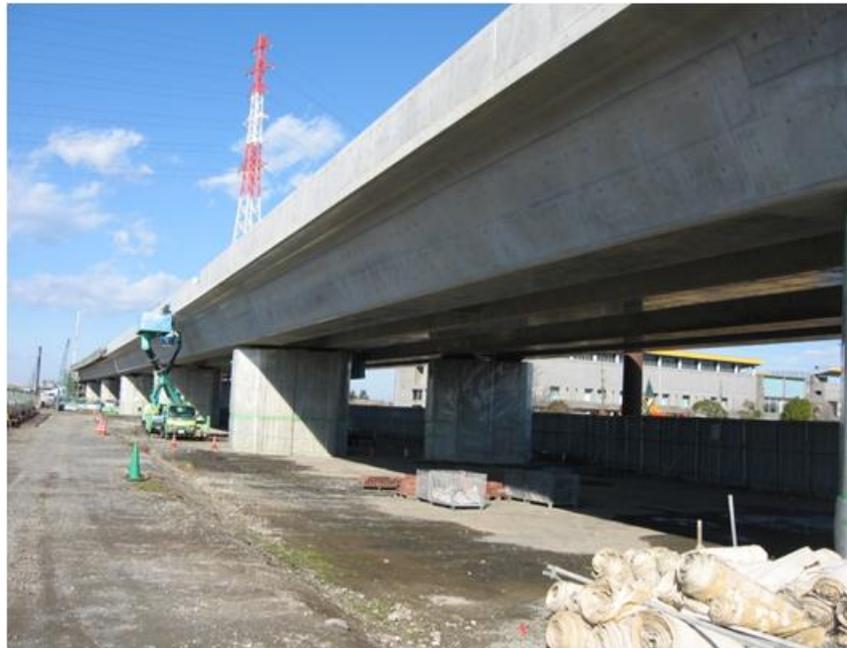
施工前

長期的な安全性確保を目的として、ビニロン2軸メッシュを用いた剥落防止対策を施した。

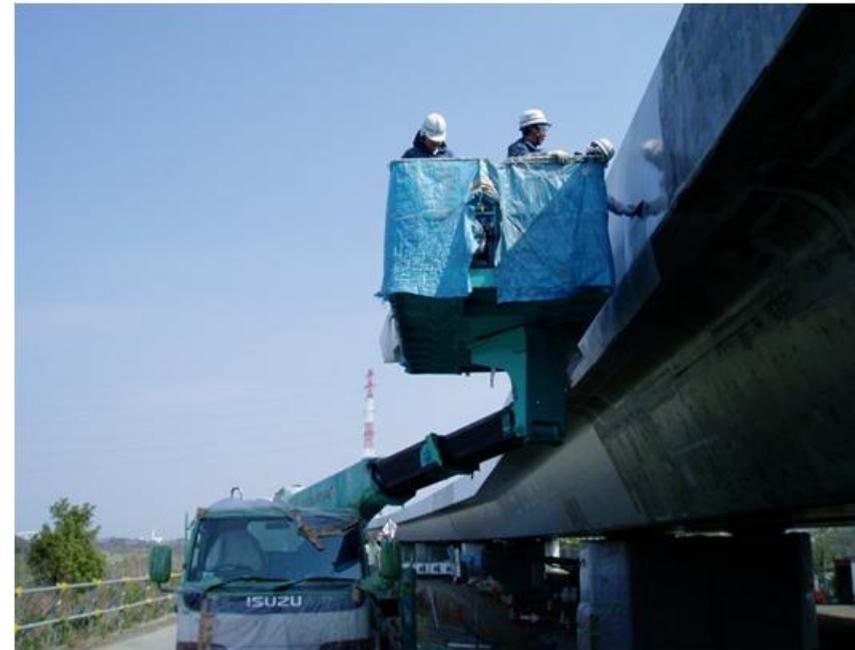
ビニロン2軸シート接着状況

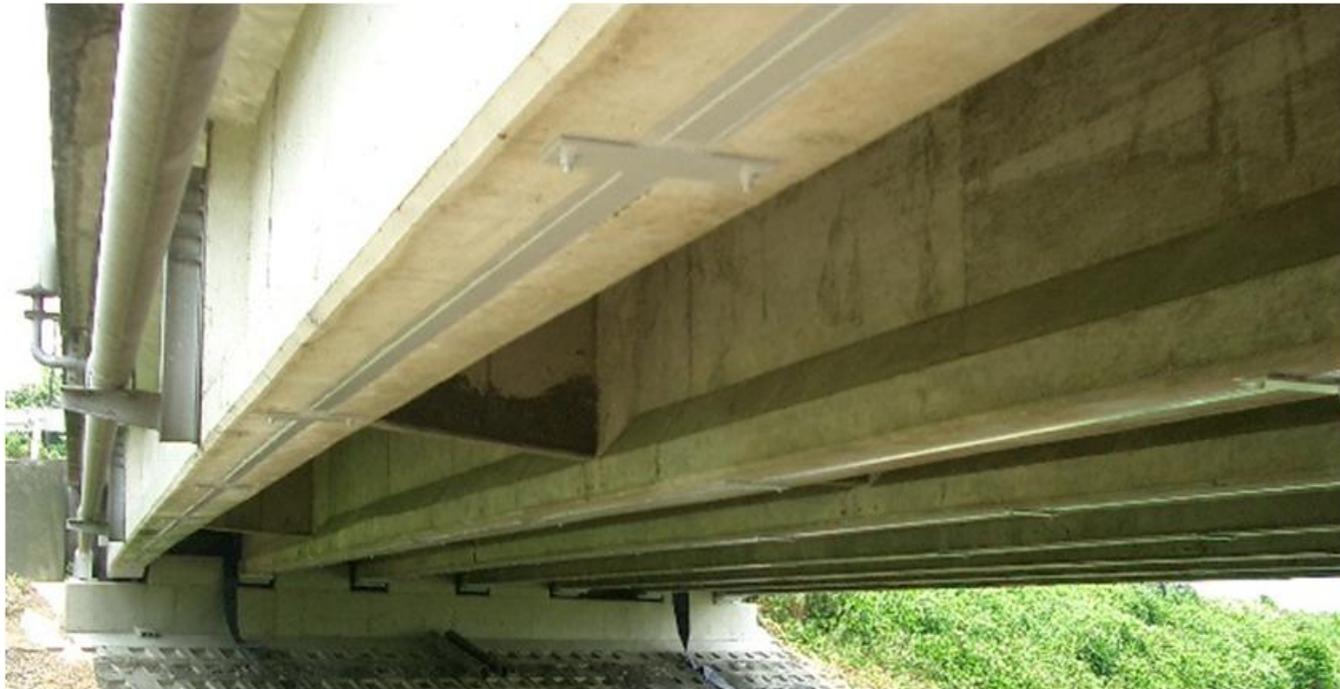
炭素繊維プレートによる補強状況

帯状の炭素繊維プレートを補強材として主桁下面に配置し、所要のプレストレスを導入してB活荷重に対応した。

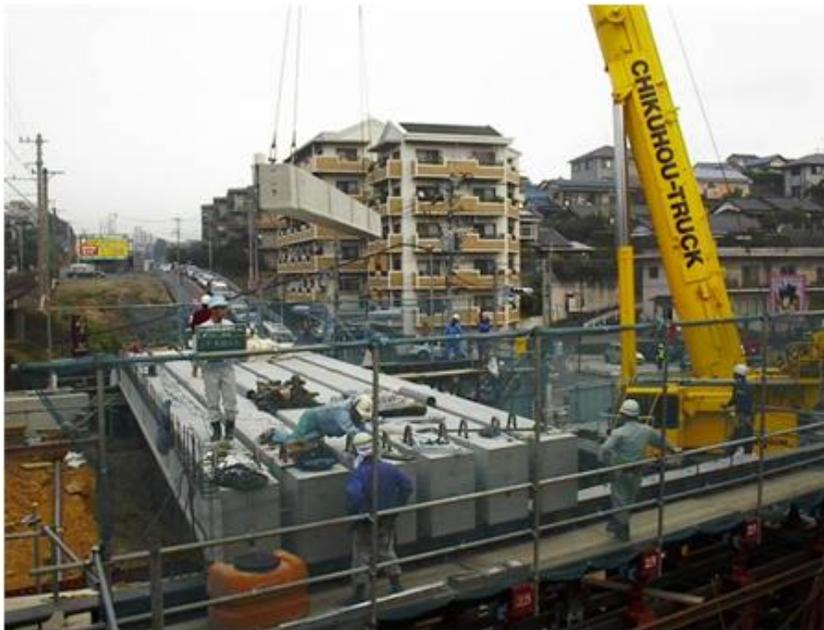
主桁の架設状況

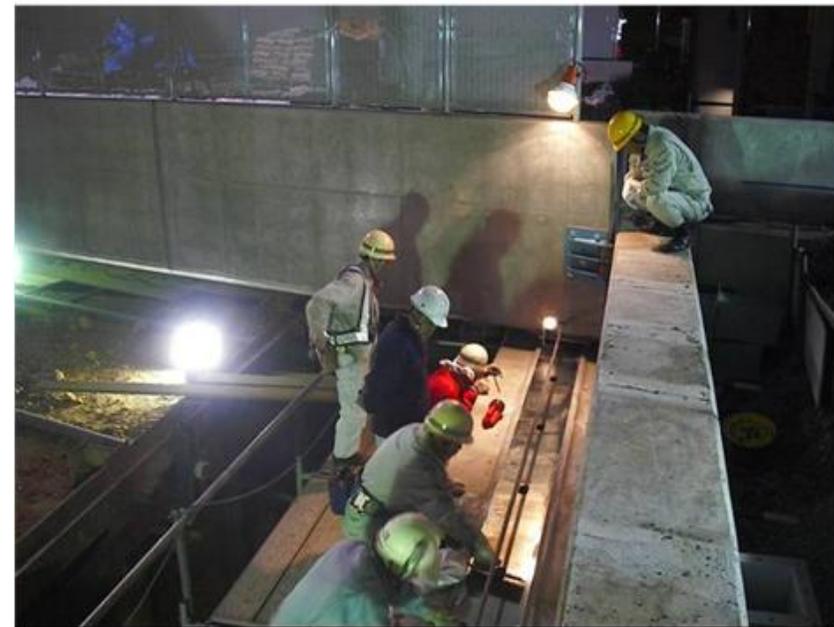
主桁の一括横移動状況

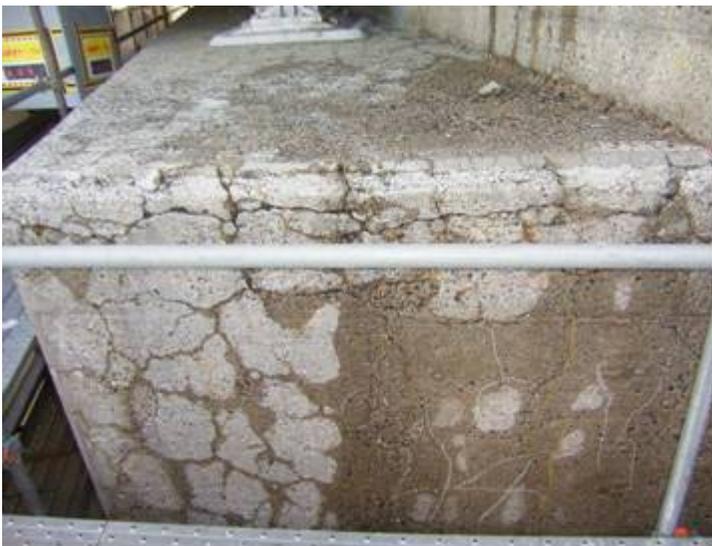
海岸地域の橋脚であり、コンクリート表面にASRによる亀甲状のひび割れ、ゲルの析出、はく離・はく落がみられた。防水性および耐久性の向上を目的として、エポキシ樹脂注入材によるひび割れ注入工を施工した。

変状の状況

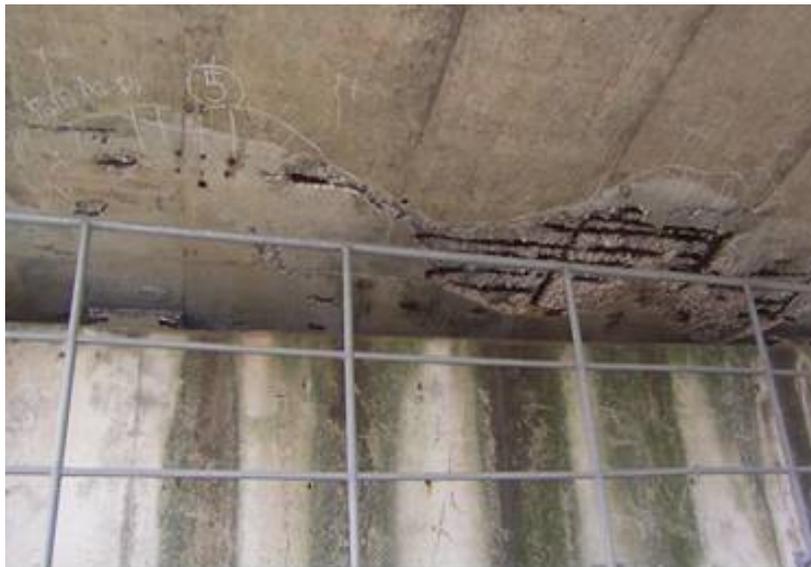
寒冷地域の橋梁で、凍結防止剤による塩害により、床版端部に大規模な浮き、はく離が発生していた。

変状の状況

コンクリートの劣化範囲をウォータージェットにより除去し、鉄筋断面減少が20%程度を超える鉄筋については新たに鉄筋を配置した。

また、電気防食工法を施した上で、防錆剤混入モルタルの吹き付けによる断面修復を行った。

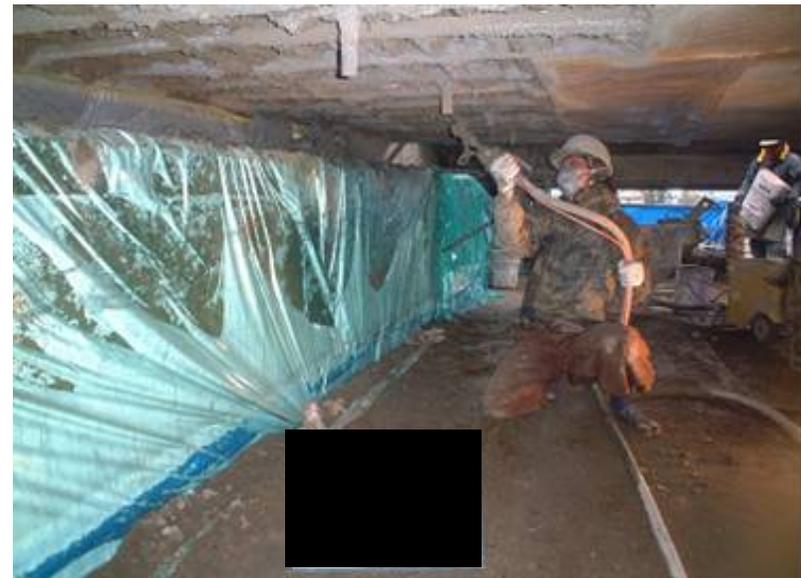
吹き付けによる断面修復の状況

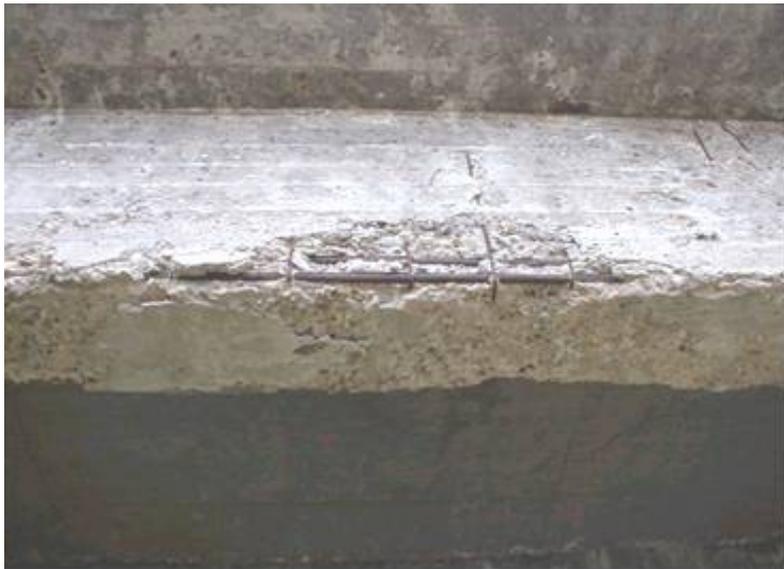
内陸部の寒冷地域の橋梁で、冬季は凍結防止剤が散布される。凍害により、コンクリート表面にはスケーリング、ひび割れ、はく離が発生していた。

変状の状況

コンクリートの劣化範囲および脆弱な範囲をウォータージェットにより除去し、鉄筋の錆を除去して防錆処理剤を塗布した後、ポリマーセメントモルタルを吹き付けて断面修復した。

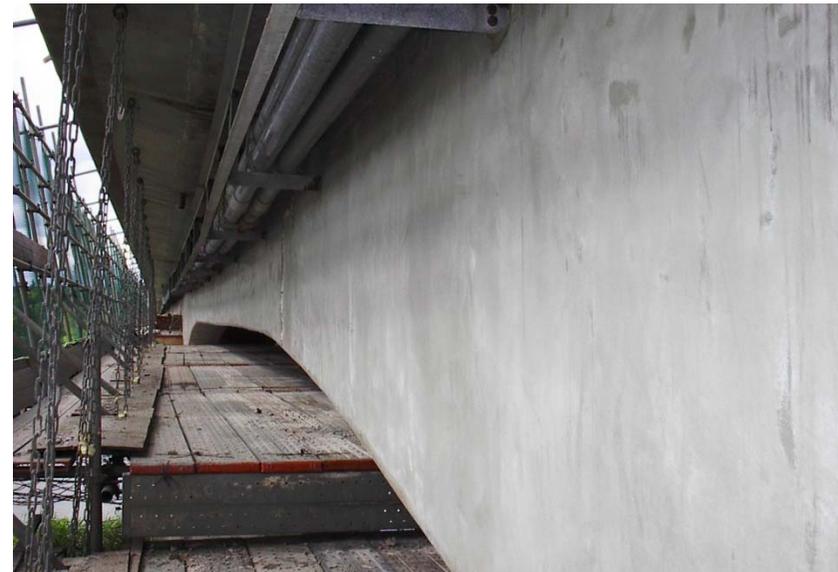
吹付けによる断面修復の状況

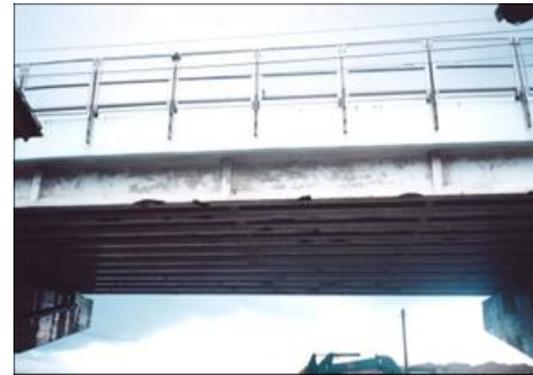
海岸地域の橋梁であり、昭和61年に断面修復およびコンクリート塗装による補修を実施しているが、塩害の再劣化による塗装の膨れやひび割れ、コンクリートはく落が見られた。そこで、既存の塗装材を除去し、下フランジに電気防食工を施工した。

着工前状況

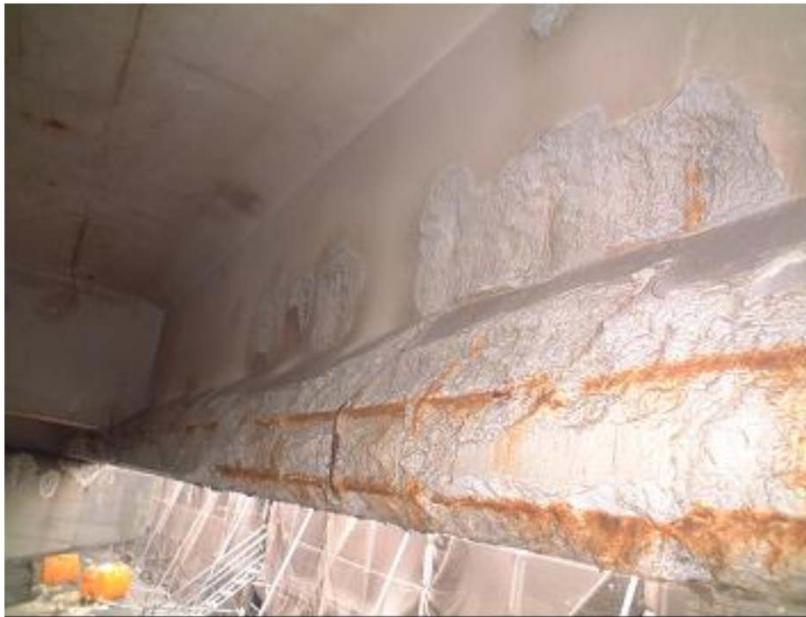
本橋は海岸線に隣接しており、塩害による劣化が著しい。これまでに断面修復工および表面被覆工による補修を繰り返しているが、そのたびに再劣化を生じるため、抜本的な対策として脱塩工法が採用された。

変状の状況

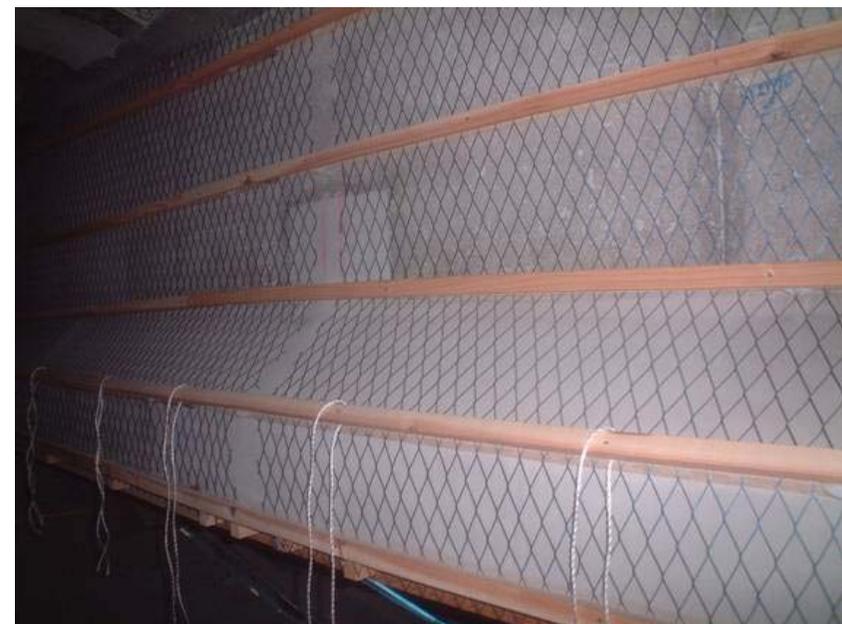
外部電極の設置

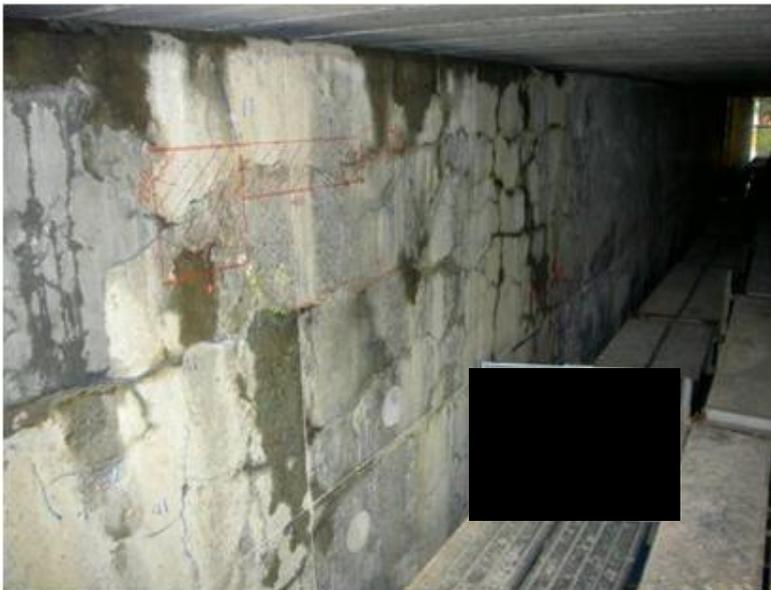
竣工後約30年が経過した橋梁の橋台に、ASRによる亀甲状ひび割れ、白色ゲル析出などがみられていた。また、残存膨張量も大きかった。

変状の状況

そこで、コンクリート内部に亜硝酸リチウムを内部圧入するASR抑制工法を施工した。その結果、施工後の残存膨張量が施工前に比べて大幅に低減されていることが確認された。

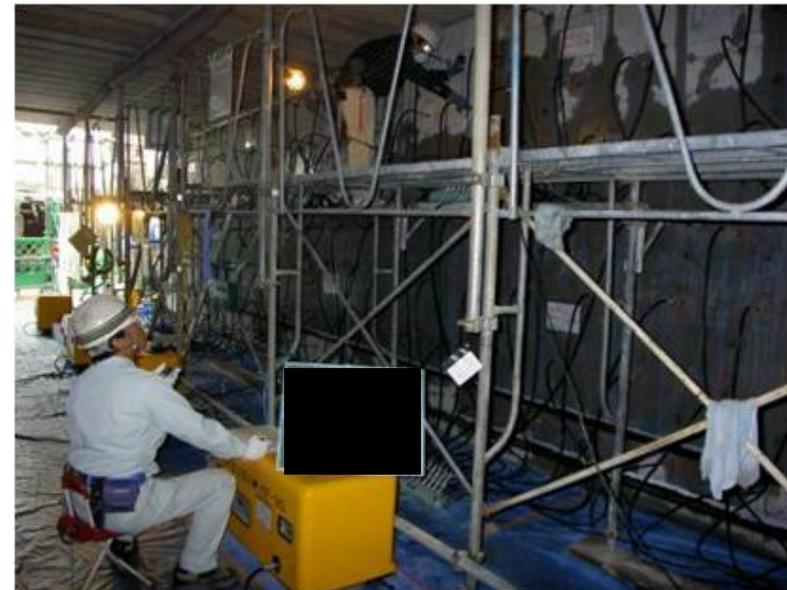
ASR抑制工法の施工状況

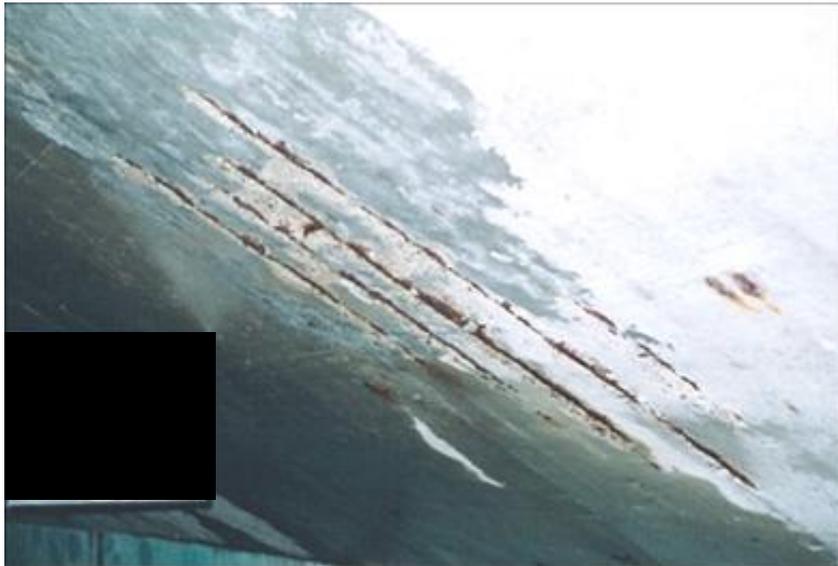
ドームの内側において、鉄筋に沿ったかぶりコンクリートの浮き・はく離が見られ、鉄筋の表面には腐食が認められた。劣化原因は中性化と推定される。コンクリート劣化部分をウォータージェット工法により除去し、鉄筋を防錆処理した後、繊維補強モルタルにて断面修復した。さらに、アルカリ回復材塗布および表面保護工を施工した。

ドーム内側の変状

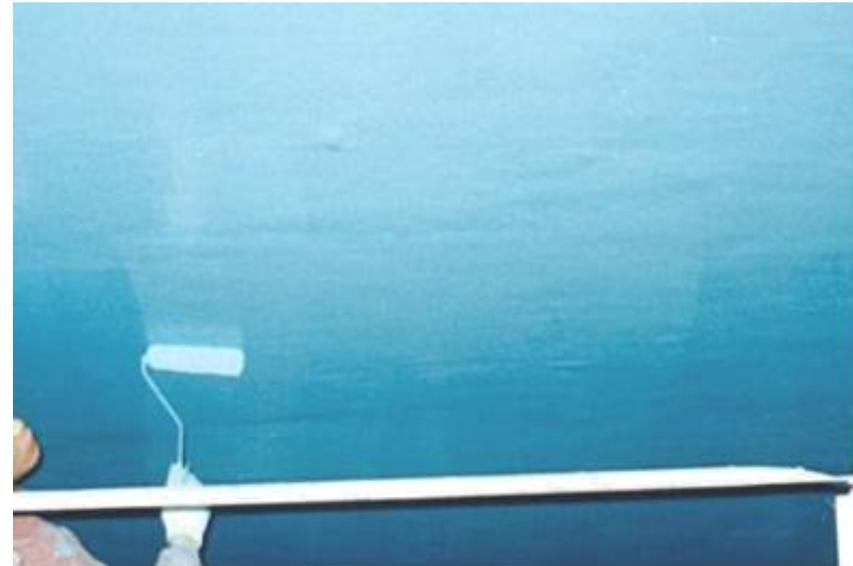
断面修復後の保護塗装状況

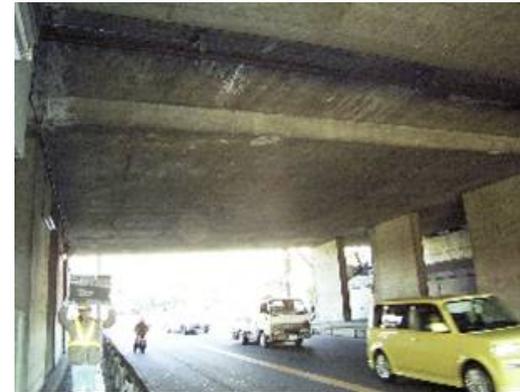
都市部の交通量の多い橋梁であり、供用後約45年が経過していた。床版下面に橋軸直角方向のひび割れが多数見られており、特に、支間中央付近に集中していた。桁下を一般道路が交差しているため、ひび割れ部にエポキシ樹脂の注入を行ったうえで、連続繊維シートによるはく落防止を行った。

着工前状況

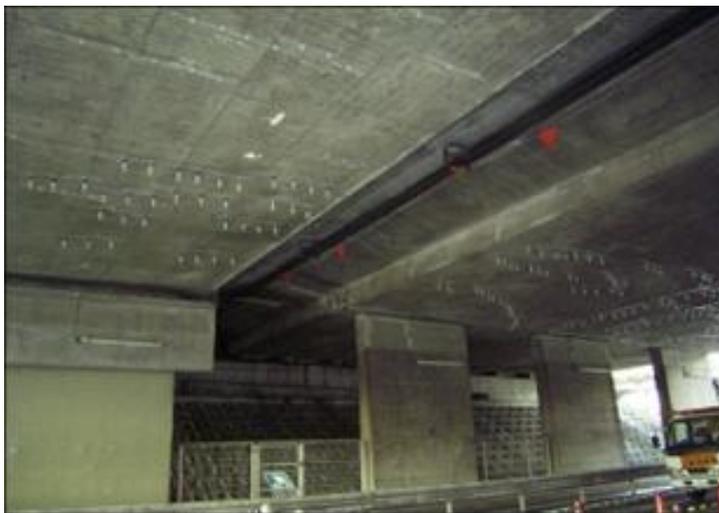
ひび割れ注入状況

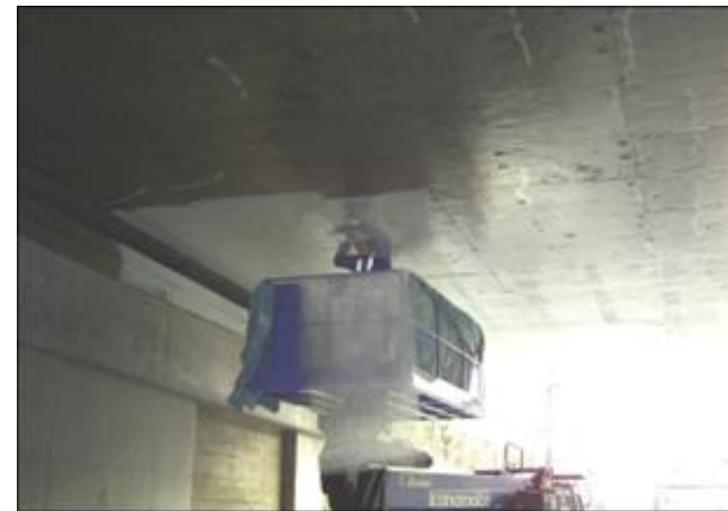
連続繊維シート貼付け状況

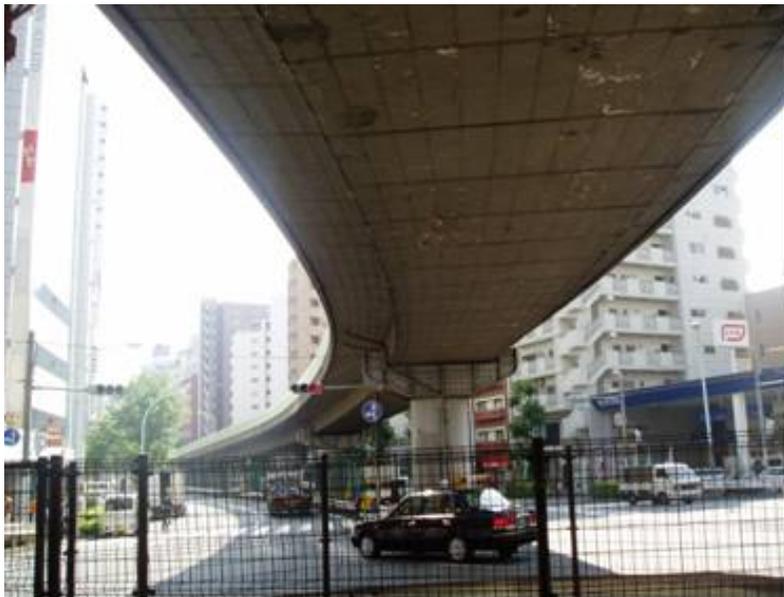
竣工後約45年が経過しており、交通量が年々増加していた。コンクリートの曲げひび割れが多く見られ、部分的にはく離による補修後や漏水跡も見られた。主桁のたわみも大きく、剛性低下が懸念された。

変状の状況

曲げひび割れを抑制して主桁剛性を改善する必要があると判断し、外ケーブル工法による補強を行った。それに加えて、繊維シート接着によるせん断補強も行った。

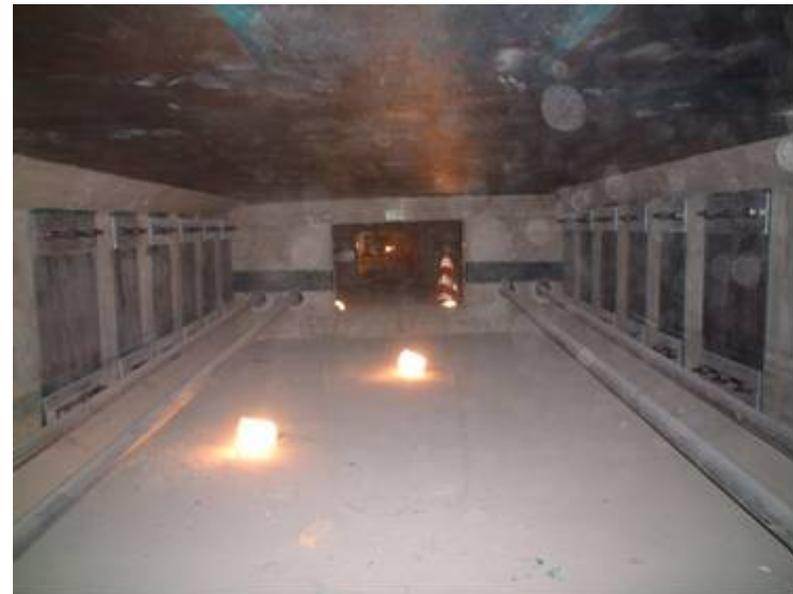
外ケーブル配置後の箱桁内部の状況

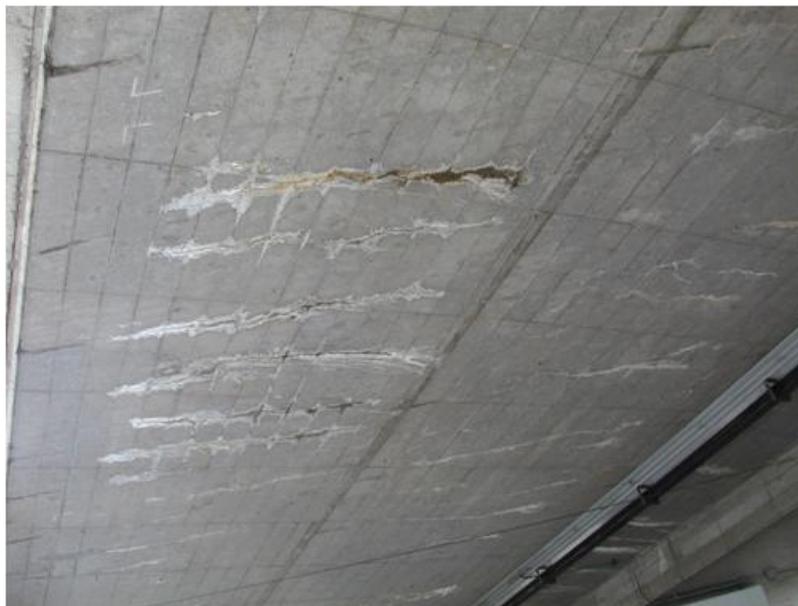
竣工後約28年が経過しており、交通量が年々増加していた。コンクリートの曲げひび割れ、遊離石灰、錆汁が多く見られ、部分的にはく離も見られた。主桁のたわみも大きく、剛性低下が懸念された。

変状の状況

曲げひび割れを抑制して主桁剛性を改善する必要があると判断し、炭素繊維プレート緊張材を緊張接着し、耐荷力を向上させた。

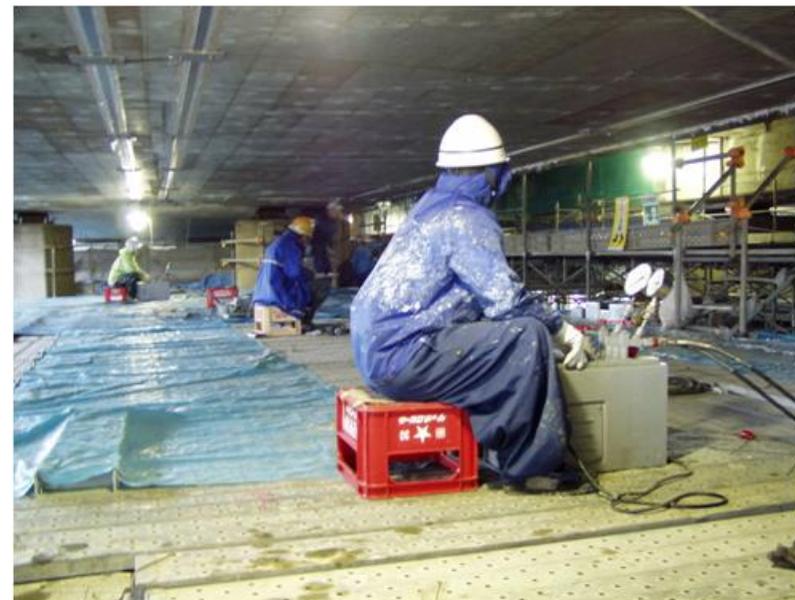
炭素繊維プレートの緊張作業状況

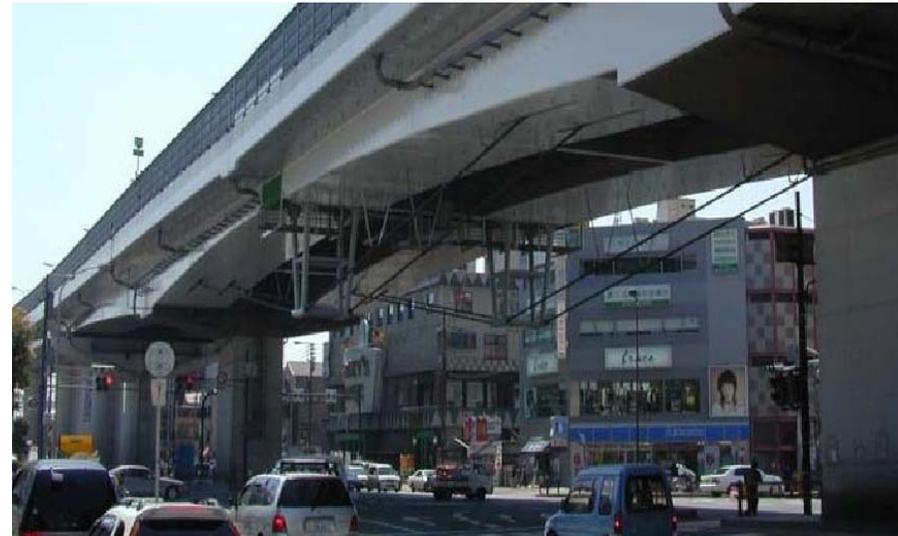
補強後の状況

本橋の対策工として、たわみ回復効果が期待でき、垂れ下りが進行した場合にも再緊張が可能な外ケーブル工法が採用された。外ケーブルは、中央ヒンジ部に設けた鋼製ストラットを偏向装置とした大偏心タイプとした。

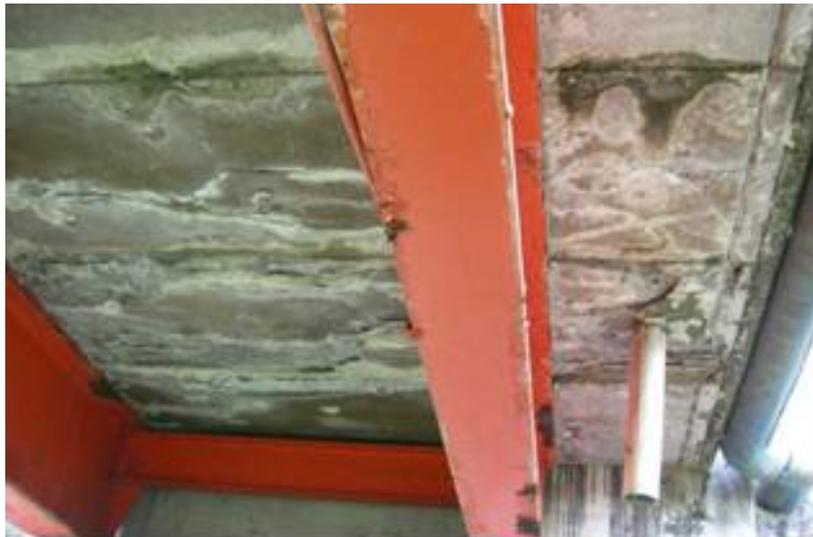
山間部の寒冷地域に架橋されている橋梁で, RC床版下面には漏水, 遊離石灰を伴うコンクリートの浮きやはく離・はく落, 鉄筋腐食が見られた。

劣化の状況

劣化の著しい既設床版の抜本的な対策として, PC床版への取替えを行った。まず, 既設RC床版を切断・撤去し, 既設の鋼桁上に工場で製作されたプレキャストPC床版を設置し, スタッドジベルを用いて接合を行った。

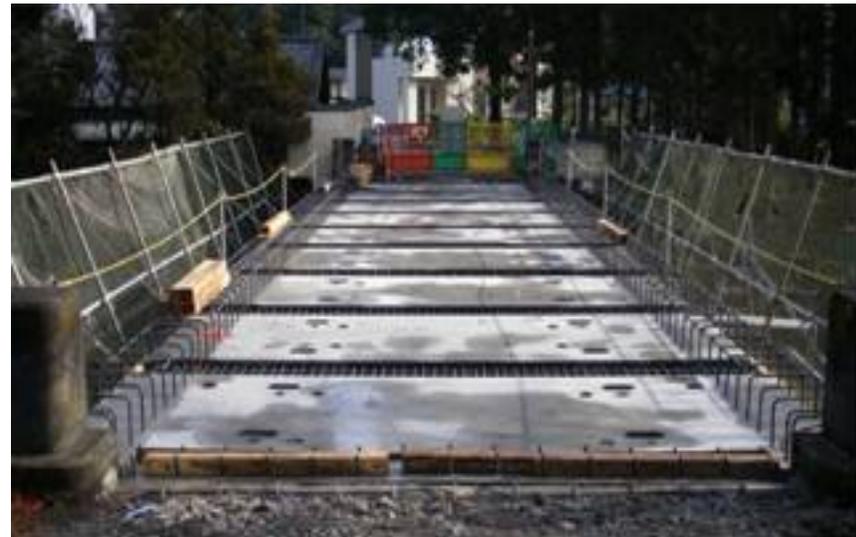
プレキャストPC床版設置完了

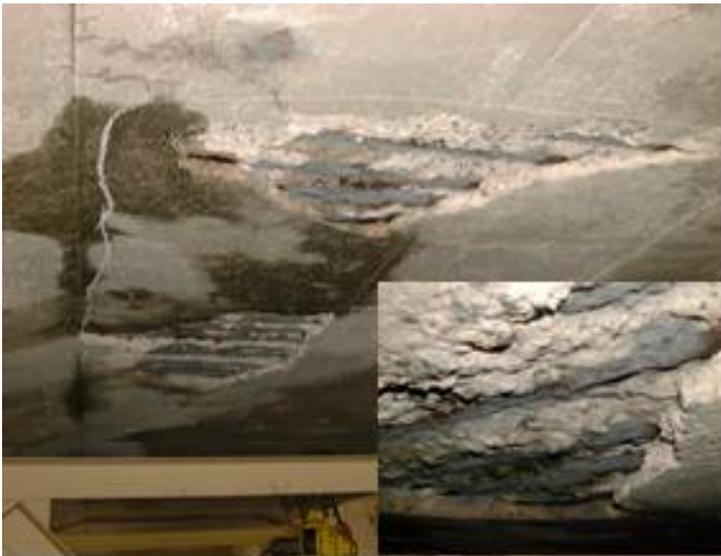
寒冷地域に架橋されている橋梁であり, 冬期には凍結防止剤の散布が行われていた。床版下面に漏水や遊離石灰, コンクリートのはく落や鉄筋の腐食が見られた。平成9年に上面増厚補強が実施されたが, 補強後も床版の劣化が低減されず, 抜本的な対策として, プレキャストPC床版への取替えを行った。平日は終日対面通行を, 土日は全面交通開放を行いながら, 4週間で72枚(1390m<sup>2</sup>)の床版の取替えを行った。

劣化の状況

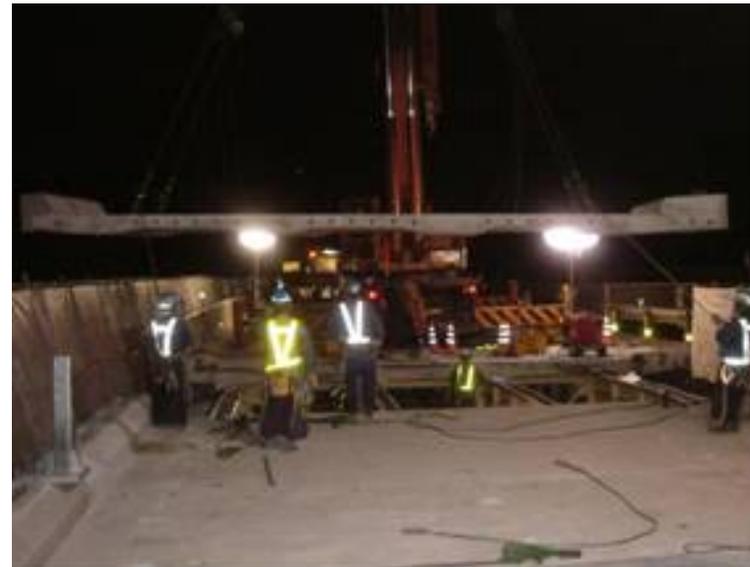
プレキャストPC床版設置

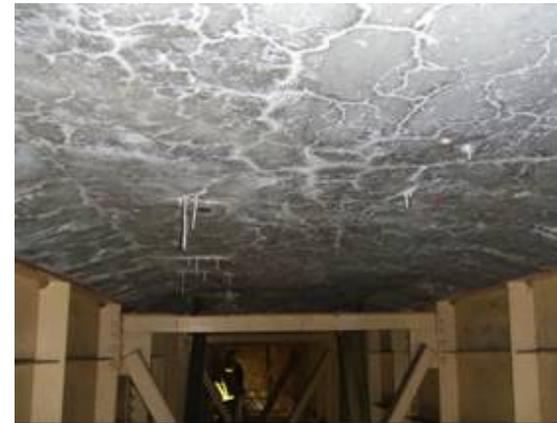
寒冷地域に架橋されている橋梁であり, 床版下面に遊離石灰を伴ったひび割れ, コンクリートの浮きが多く見られた. 比較的損傷度の低い範囲は鋼繊維補強コンクリートによる部分的な床版打換えを, 損傷度の高い範囲はプレキャストPC床版による床版取替えを行った.

変状の状況

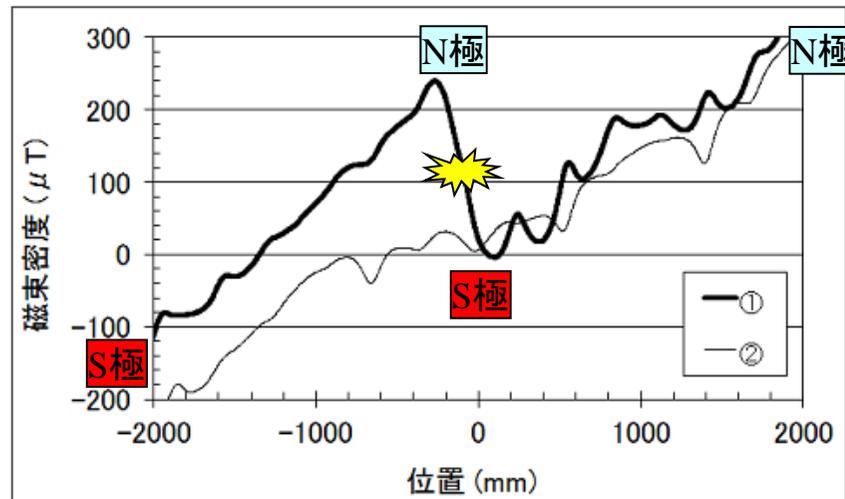
(1) A橋(2本)

A橋: -200mm地点で上に凸(N極)、0mm地点で下に凸(S極)の極が反転した波形が得られ、-100mm地点で破断を示す典型的な波形である。ハツリ調査の結果、破断位置は一致していた。

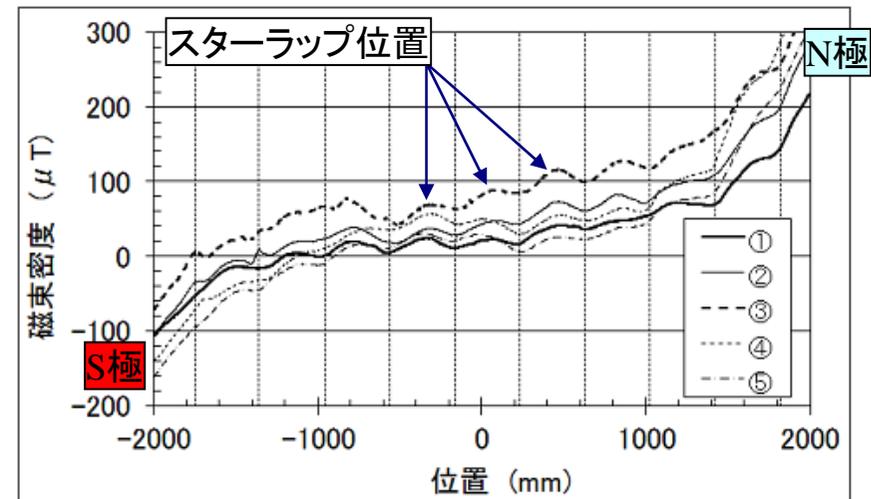
(2) B橋(5本)

B橋: 健全の特徴を有する典型的な健全波形であった。
