公共土木施設の総点検の実施状況について

平成24年12月に発生した中央自動車道笹子トンネルの天井板崩落事故を受け、島根県が管理する全ての公共土木施設を点検し、必要に応じ修繕などの措置を講じています。

平成27年3月末時点の点検結果及び、その後の措置状況について情報を追加しました。

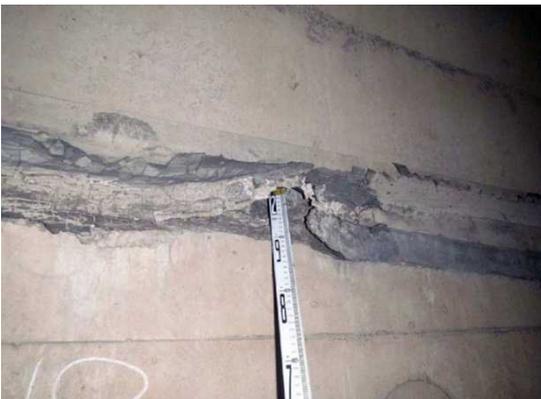
トンネル壁面打継ぎ部の剥離

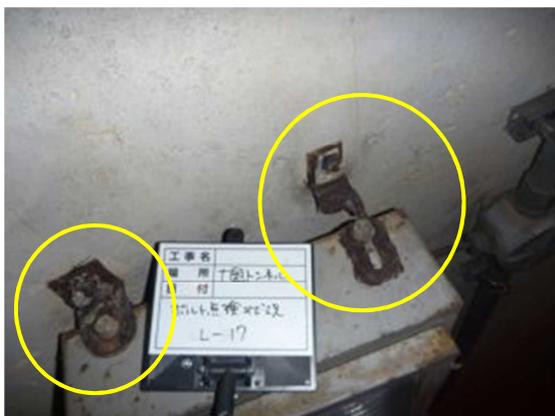
照明取付金具の破断

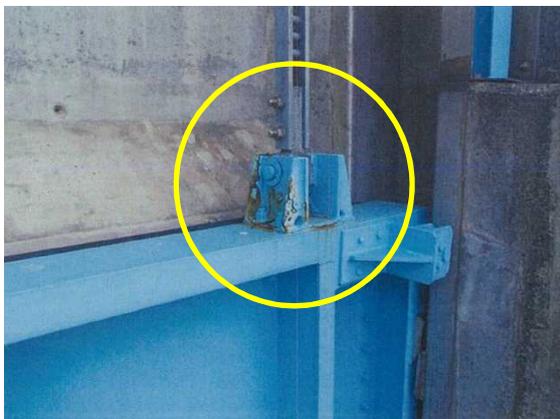
河川樋門

（扉体吊金具の腐食）

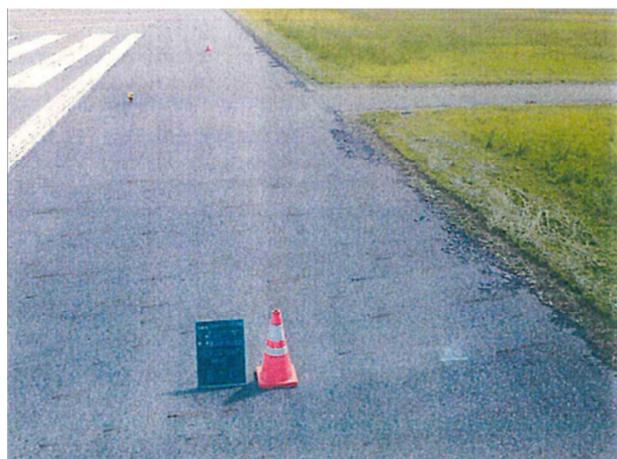
舗装補修前（滑走路ヨルダ一部）
