島根県営住宅渡津団地地盤沈下等調査委員会

報告書

平成 30 年 3 月

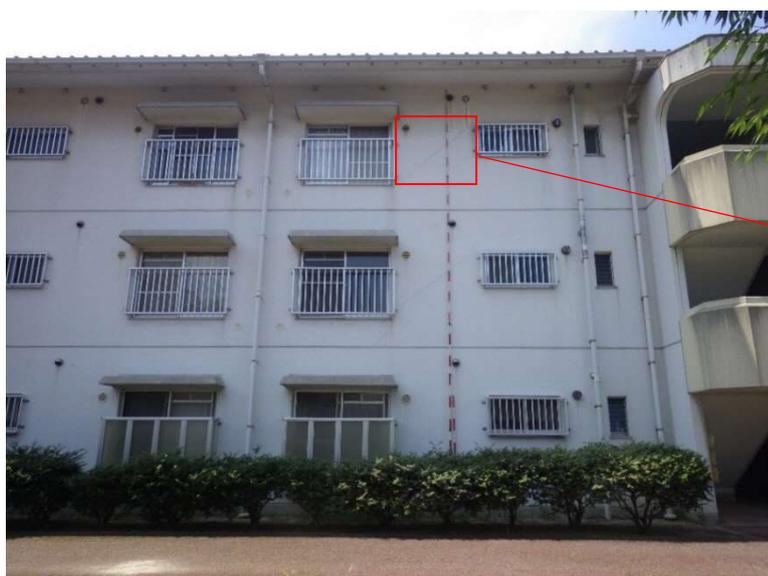
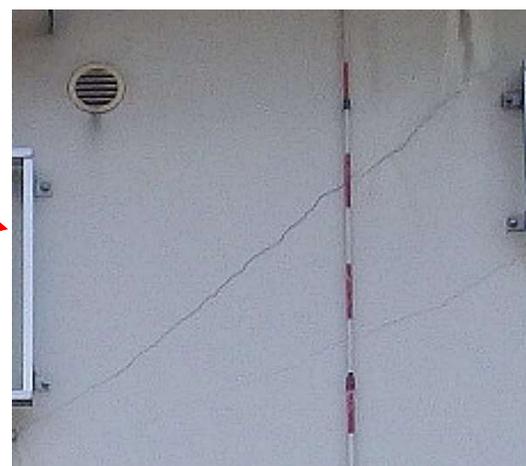
写真1 3号棟のひび割れ

その結果、3号棟では幅が2mm以上もあるひび割れが3ヶ所存在し、そのひび割れは壁を貫通していたため、構造的な機能に支障が出ている可能性が高いと推測された。その他の棟については、構造的な機能に支障のない収縮によるヘアクラックが確認された。

ひび割れ部

- ① 外壁のひび割れは、一部貫通していることを確認した。また、このひび割れ付近の床の高さ、建物周囲の目地高さが他の部分より低いことが確認された。
- ② 建物が不同沈下し、傾斜している状態であるが、壁面のひび割れ幅や建物の定点レベル、住戸内床レベルの計測結果から進行は収まっていると推測される。
- ③ 検討結果

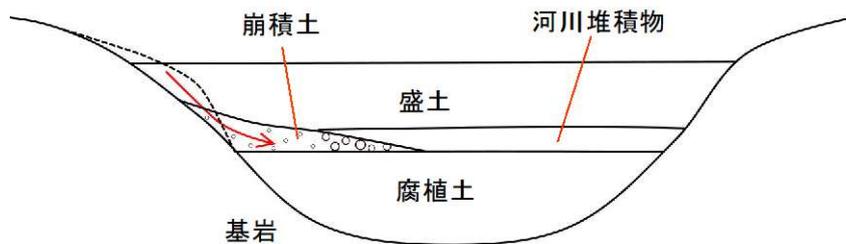
図1 敷地の地盤構成の模式図

- ① 今回、3号棟を中心にボーリング調査を密に行ったところ、建物付近には腐植土と盛土の間に、過去に南側の山が崩れて堆積した地層（崩積土）が分布していることが判明した。
すなわち、地盤は上から、盛土→崩積土→腐植土→基岩の順になっていると推測される。（図1、図2）

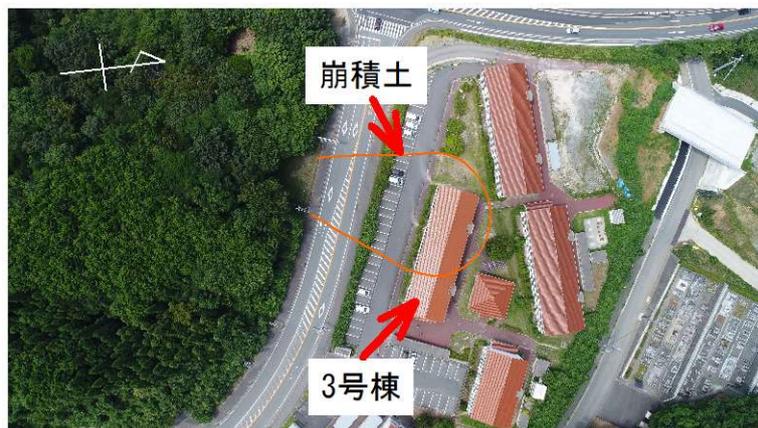
図2 崩積土の分布

今回の調査結果をもとに既存ボーリング調査の柱状図を見直し、地質区分の表現を一部修正した。3号棟の一部では、腐植土層の上に崩積土が堆積していることが確認された。その崩積土については粒径分布が均一ではなく、3号棟北側付近に粒径の大きな礫が存在することが今回の追加ボーリング調査によって確認された。

その結果、一部の杭では杭先端が崩積土層や腐植土層にあることが確認された。その原因としては、杭掘削中のスパイラルオーガに崩積土の一部に分布しているこぶし大程度の礫が挟まり、掘削土が上がらなくなり抵抗が増えたことにより、杭先端が支持地盤に達したと判断した可能性がある。

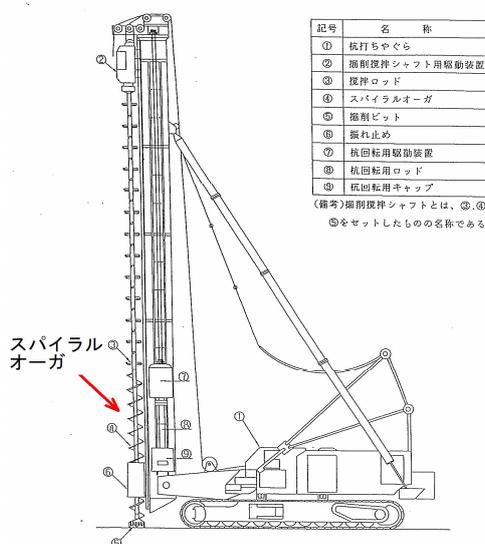
図3 施工機械の模式図

- ② 地盤状況と施工記録をもとに杭先端位置を確認したところ、一部の杭は崩積土又は腐植土付近となっている可能性がある。
- ③ 崩積土にはこぶし程度の礫が含まれており、杭の掘削中にスパイラルオーガ（図3）に礫が挟まり、掘削土が上がらなくなったと推測される。このとき、掘削抵抗が増えるため、杭先端が支持地盤に達したと判断した可能性がある。
