島根県営住宅渡津団地地盤沈下等調査委員会
報告書（資料編）

平成30年3月

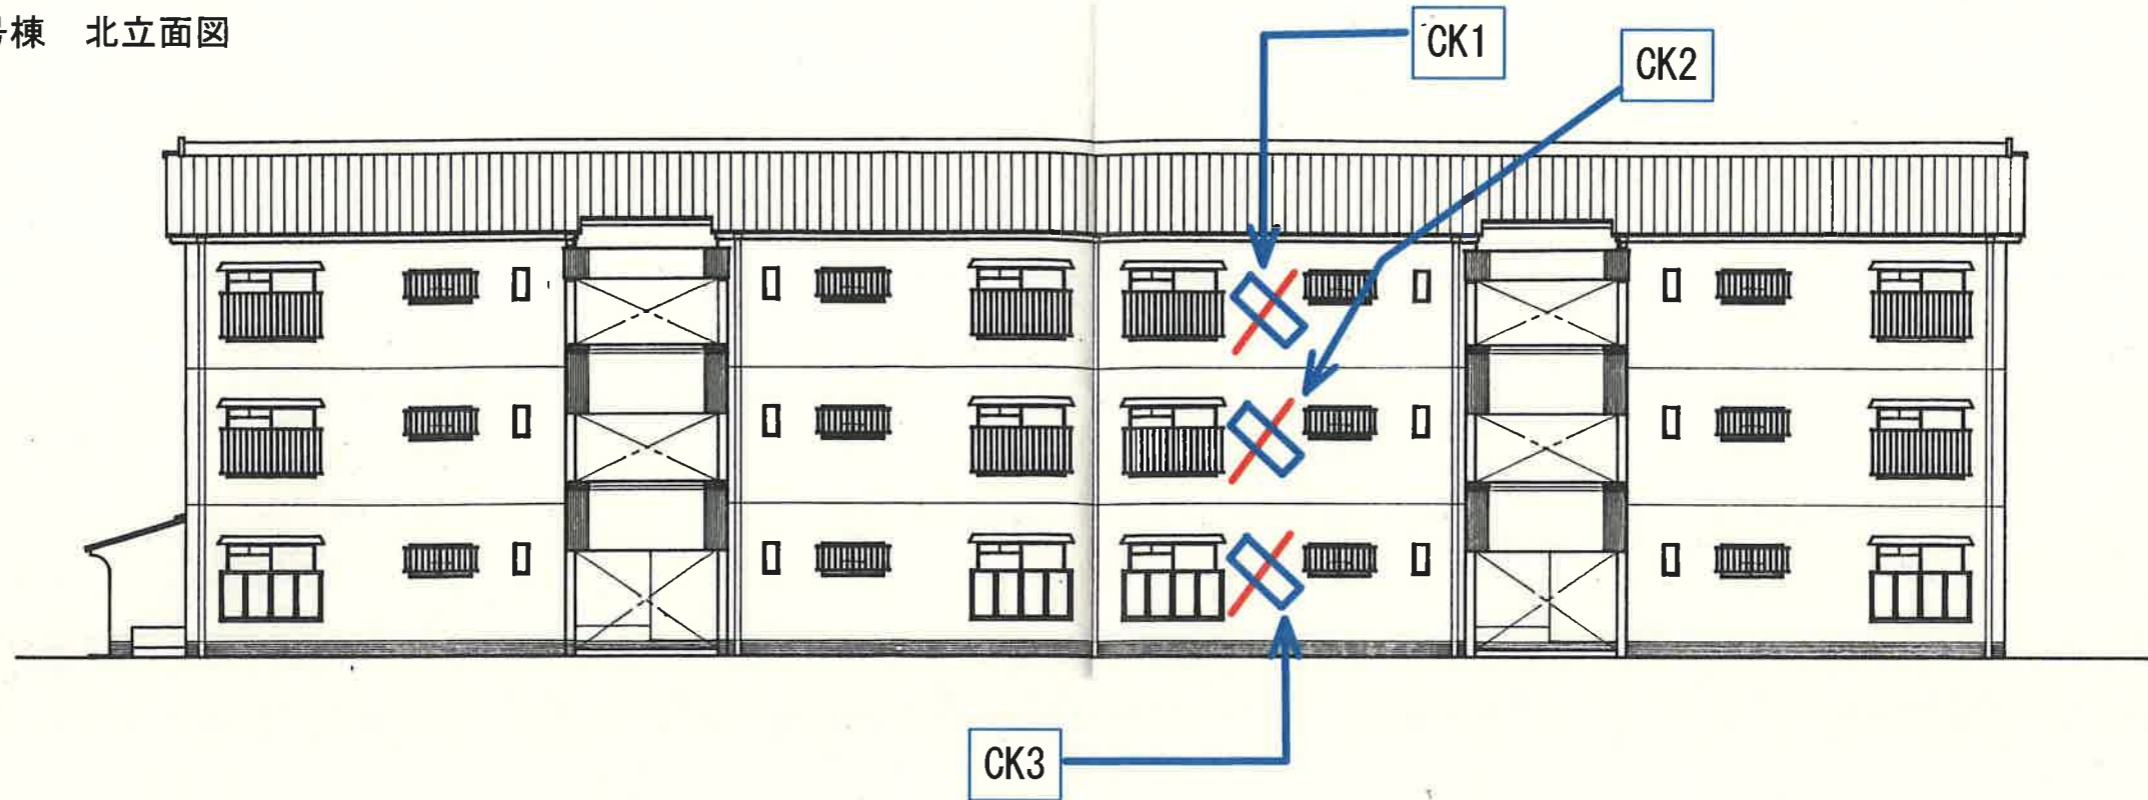
3号棟 北立面図

測定結果から、現時点で壁面ひび割れ幅は、継続的な拡大は見られない。
 (12月から3月の変位は、コンクリートの収縮によるものと推定)

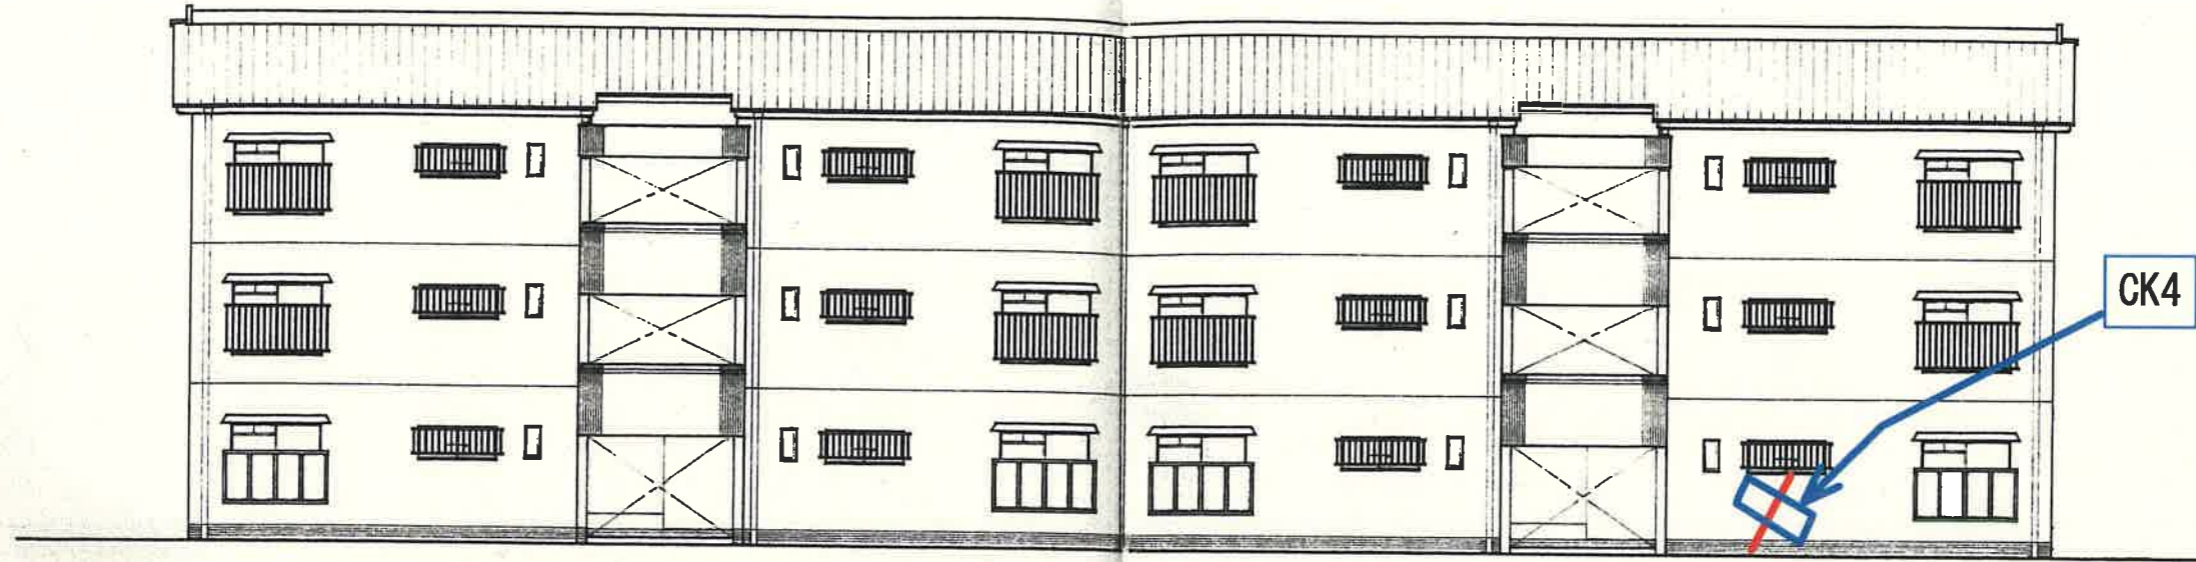
2号棟 北立面図

測定結果から、現時点で壁面ひび割れ幅は、継続的な拡大は見られない。
(12月から3月の変位は、コンクリートの収縮によるものと推定)

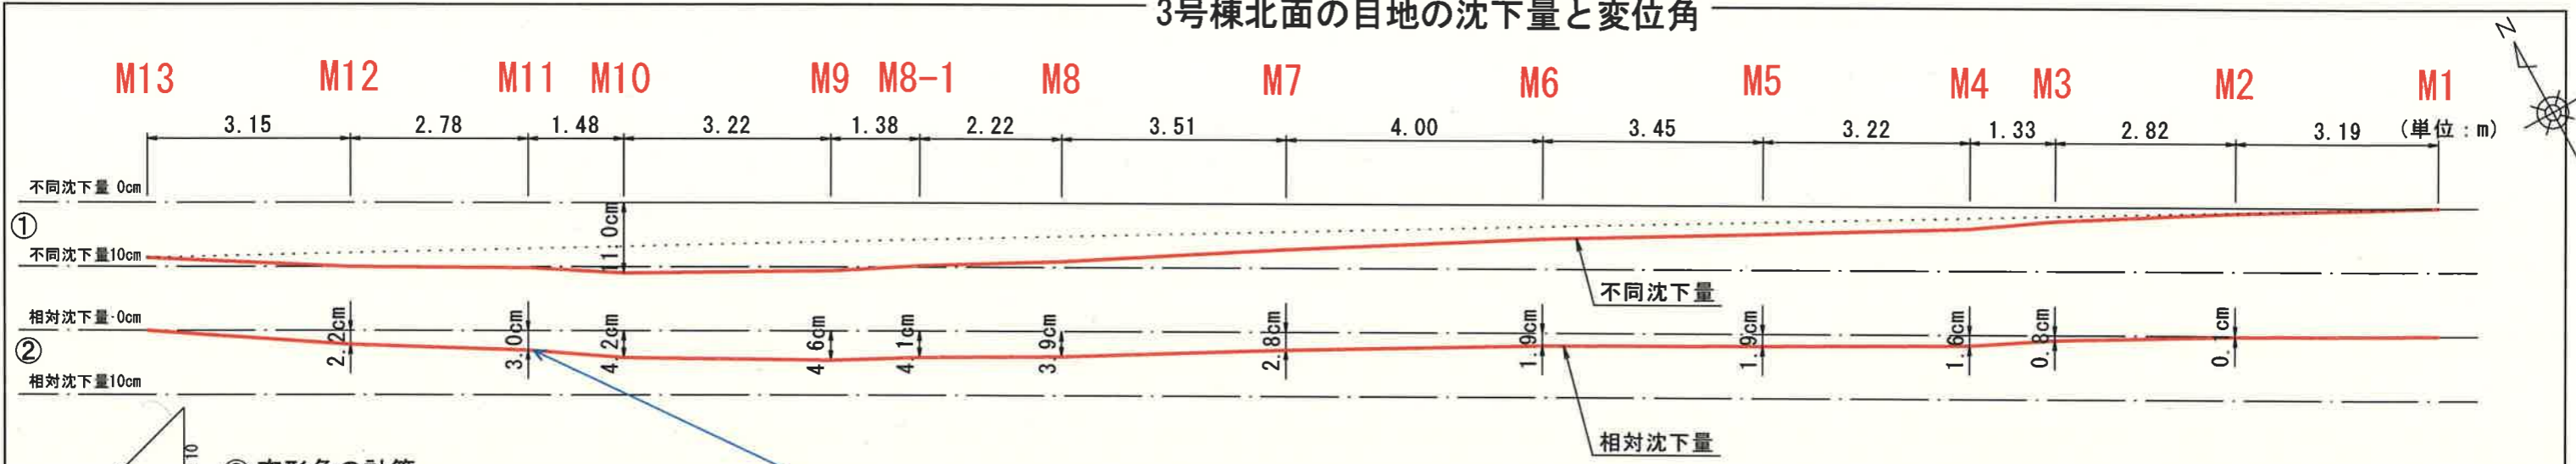
3号棟北面の目地の沈下量と変位角

| 計測点 | M13 | M12 | M11 | M10 | M9 | M8-1 | M8 | M7 | M6 | M5 | M4 | M3 | M2 | M1 |
|--|---|---|---|---|---|---|---|---|---|---|---|---|---|---|
| 変形角 θ_i ($\times 10^{-3}$ rad) | 7.0 | 2.9 | 8.1 | 1.2 | -1.2 | 3.6 | 0.9 | 3.1 | 2.3 | 0.0 | 0.9 | 6.0 | 2.5 | 0.3 |

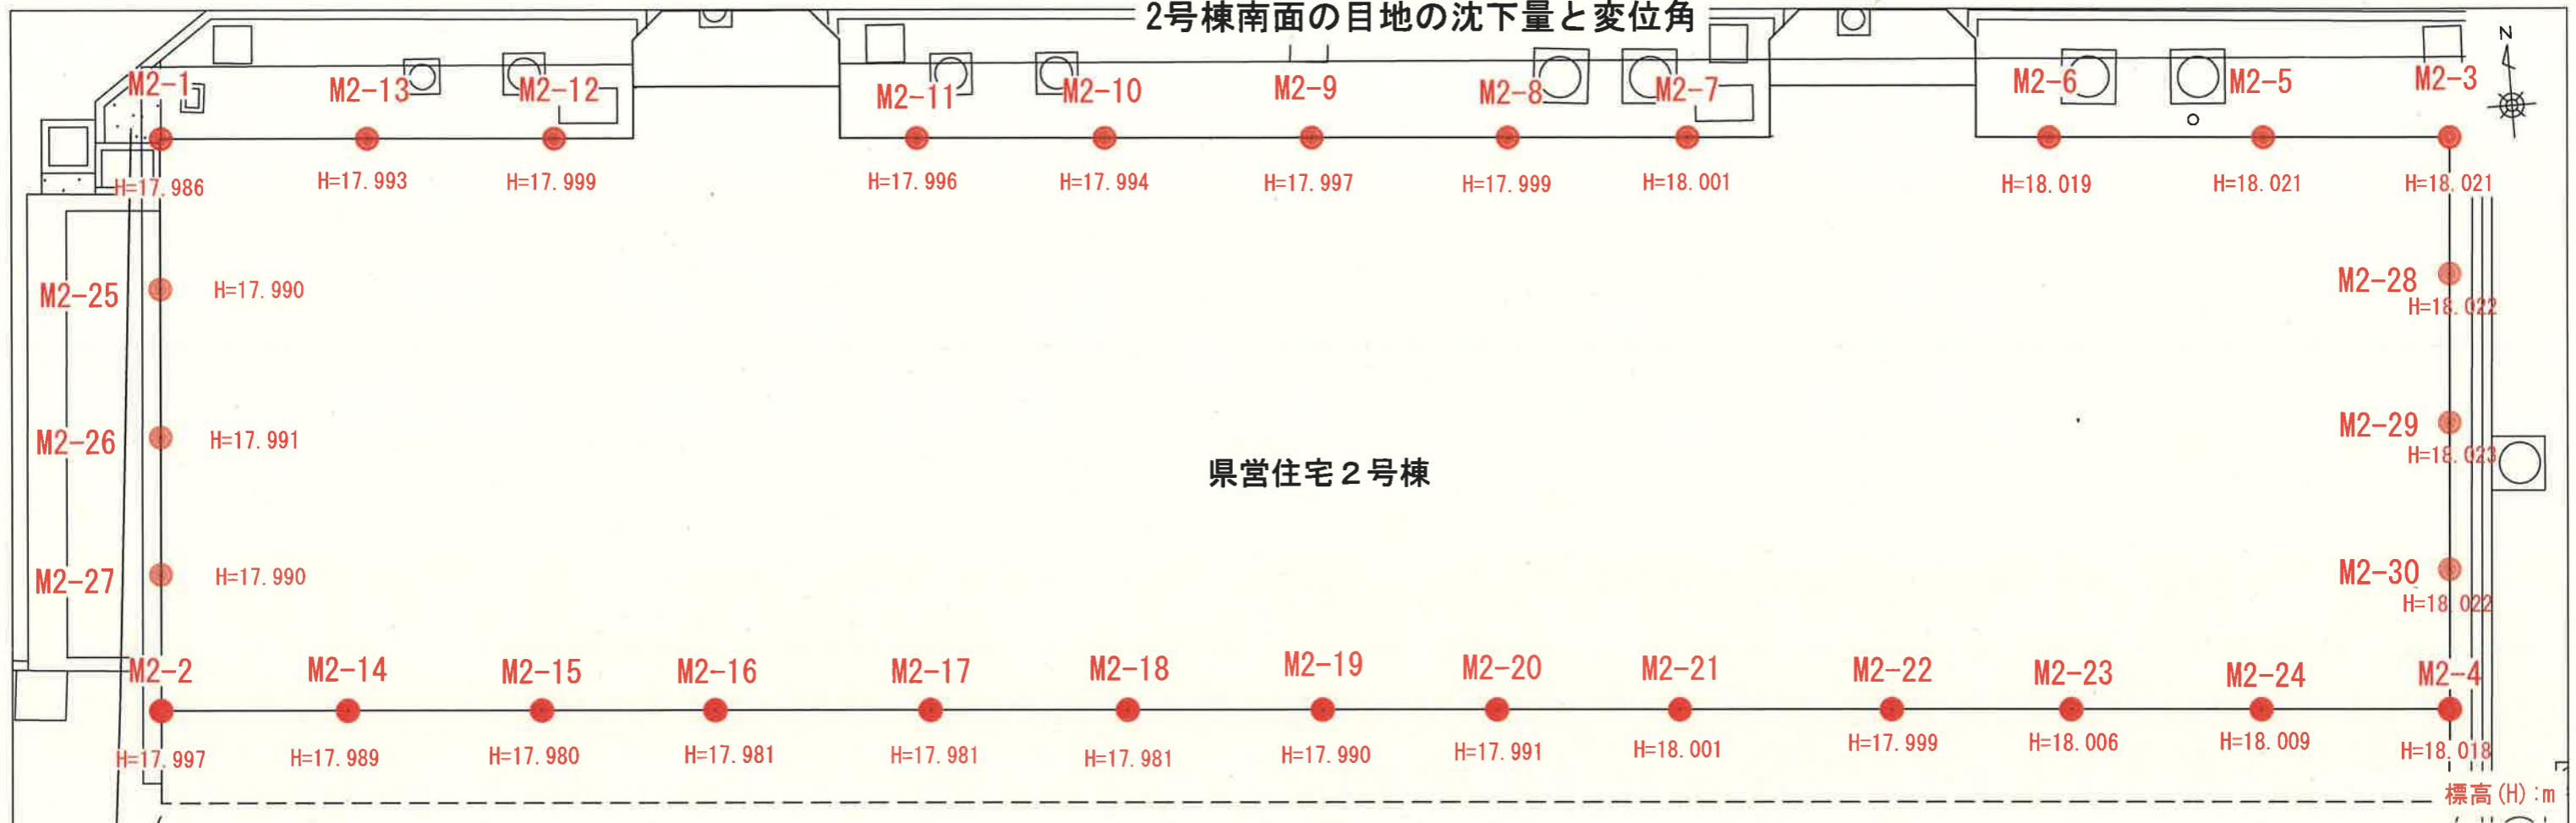
2号棟南面の目地の沈下量と変位角

| 計測点 | M2-2 | M2-14 | M2-15 | M2-16 | M2-17 | M2-18 | M2-19 | M2-20 | M2-21 | M2-22 | M2-23 | M2-24 | M2-2 |
|--|---|---|---|---|---|---|---|---|---|---|---|---|---|
| 変形角 θ_i ($\times 10^{-3}$ rad) | 3.8 | 3.0 | 0.4 | 0.3 | 0.6 | -0.6 | 2.3 | 0.0 | 2.8 | -0.9 | 1.8 | 0.3 | 2.0 |

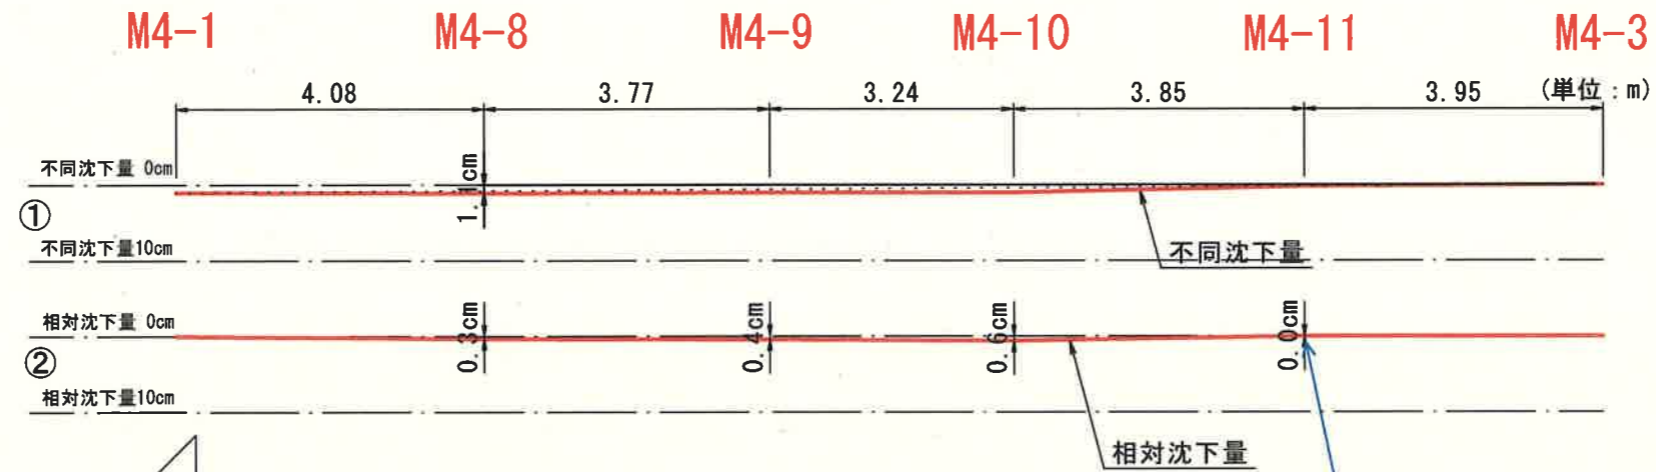
4号棟北面の目地の沈下量と変形角

| 計測点 | M4-1 | M4-8 | M4-9 | M4-10 | M4-11 | M4-3 |
|--|---|---|---|---|---|---|
| 変形角 θ_i ($\times 10^{-3}$ rad) | 0.7 | 0.3 | 0.6 | -0.6 | 1.6 | 0.0 |

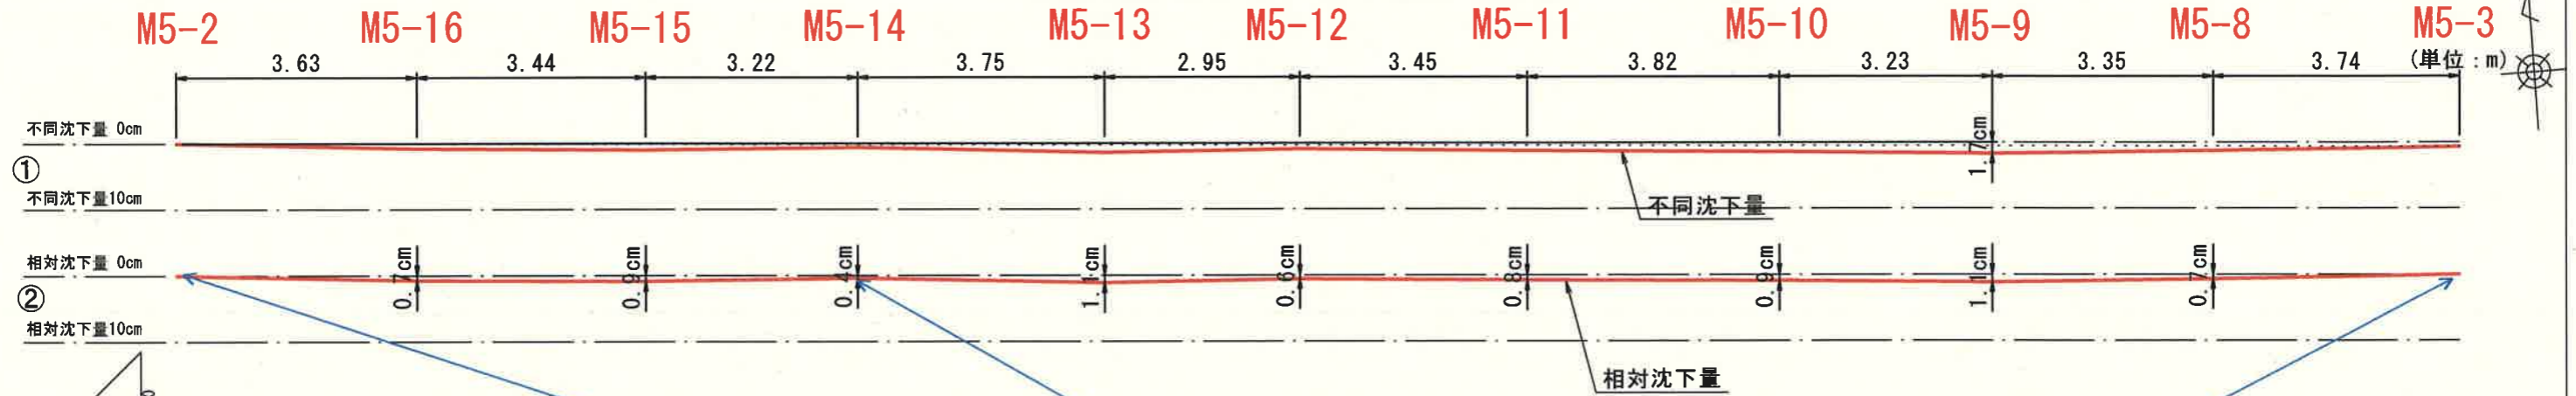
5号棟北面の目地の沈下量と変形角

| 計測点 | M5-2 | M5-16 | M5-15 | M5-14 | M5-13 | M5-12 | M5-11 | M5-10 | M5-9 | M5-8 | M5-3 |
|--|---|---|---|---|---|---|---|---|---|---|---|
| 変形角 θ_i ($\times 10^{-3}$ rad) | 1.9 | 0.6 | -0.6 | 1.9 | -1.7 | 1.7 | 0.3 | 0.6 | -0.6 | 1.2 | 1.9 |

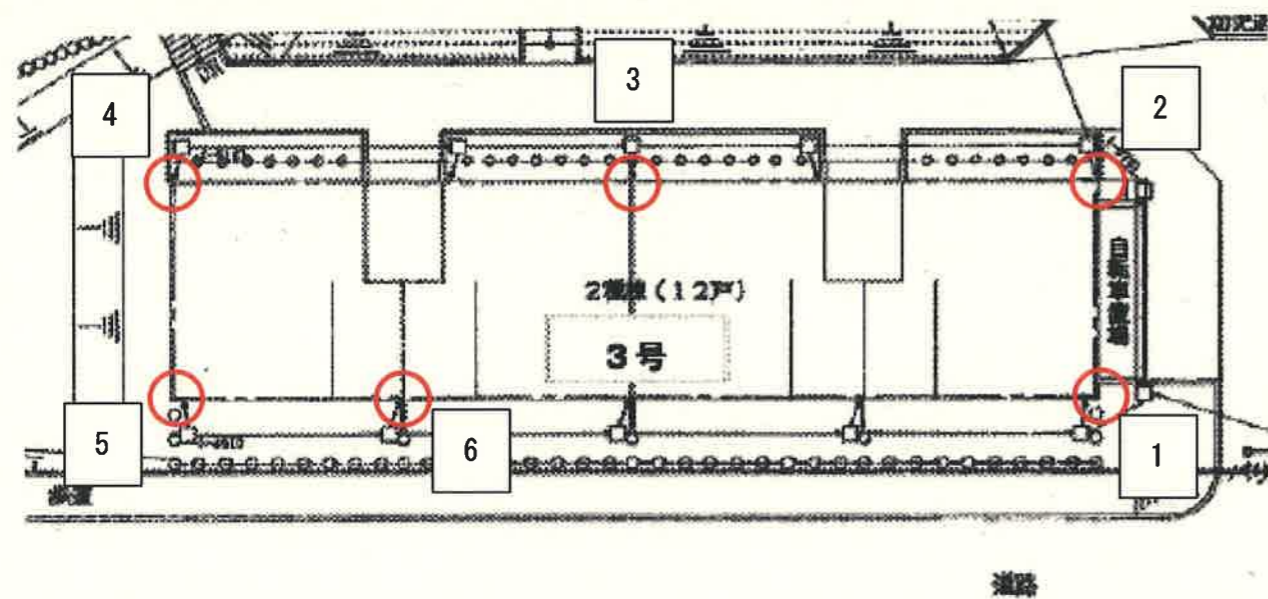
測点図及び測定結果(3号棟)

建物目地を定期的にレベル測量したところ、
継続的な沈下（高低差の変化）は見られなかった。

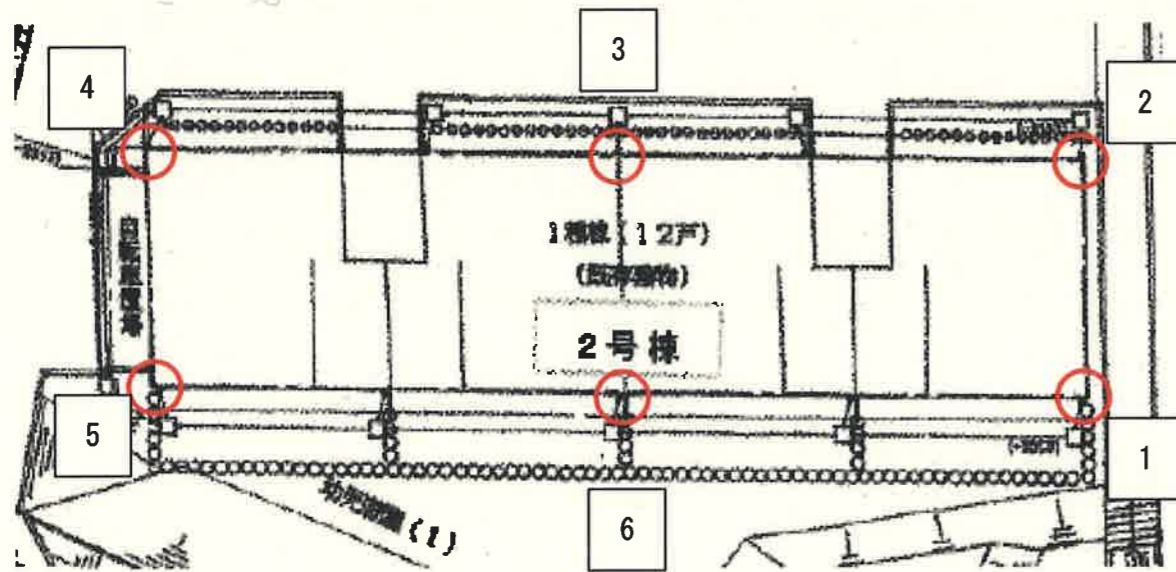
測点図及び測定結果(2号棟)

建物目地を定期的にレベル測量したところ、
継続的な沈下(高低差の変化)は見られなかった。

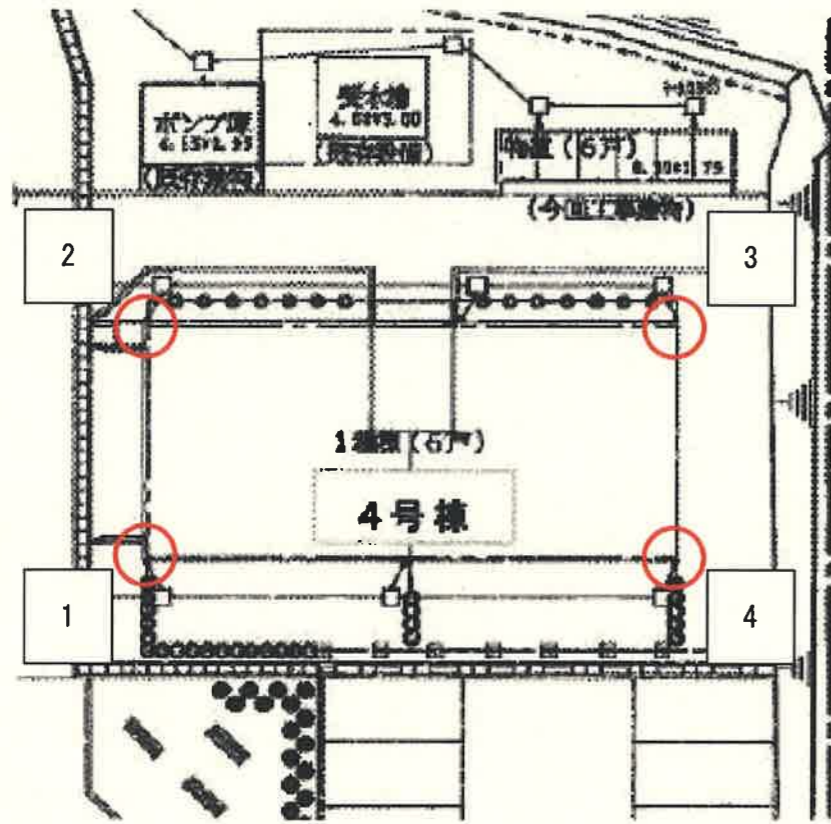
測点図及び測定結果(4号棟)

建物目地を定期的にレベル測量したところ、
継続的な沈下(高低差の変化)は見られなかった。

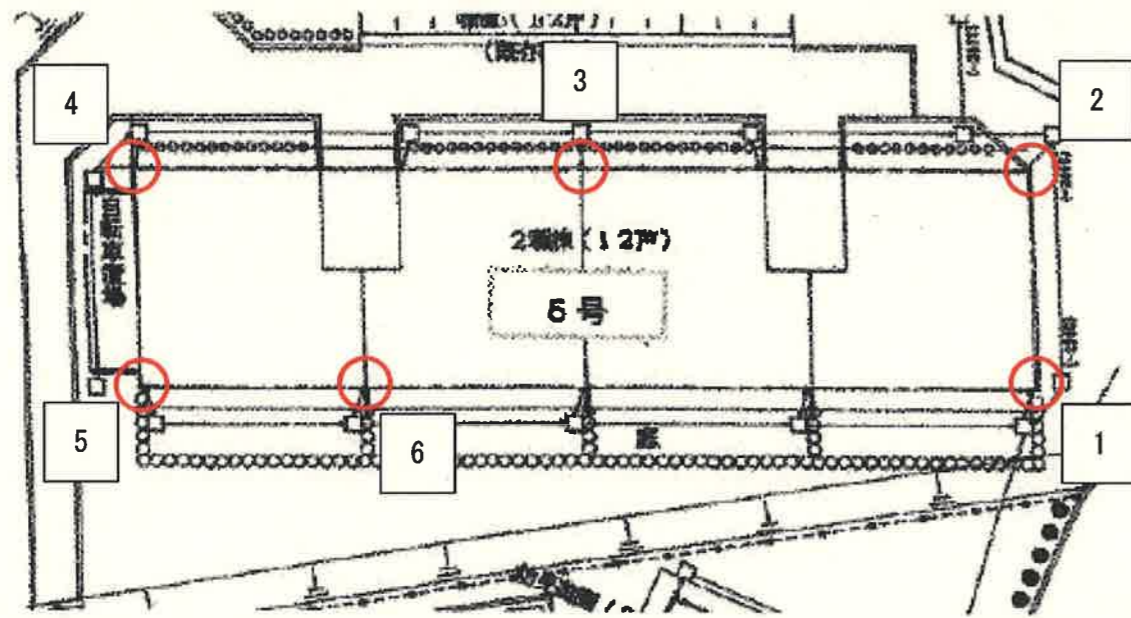
測点図及び測定結果(5号棟)

建物目地を定期的にレベル測量したところ、
継続的な沈下(高低差の変化)は見られなかった。

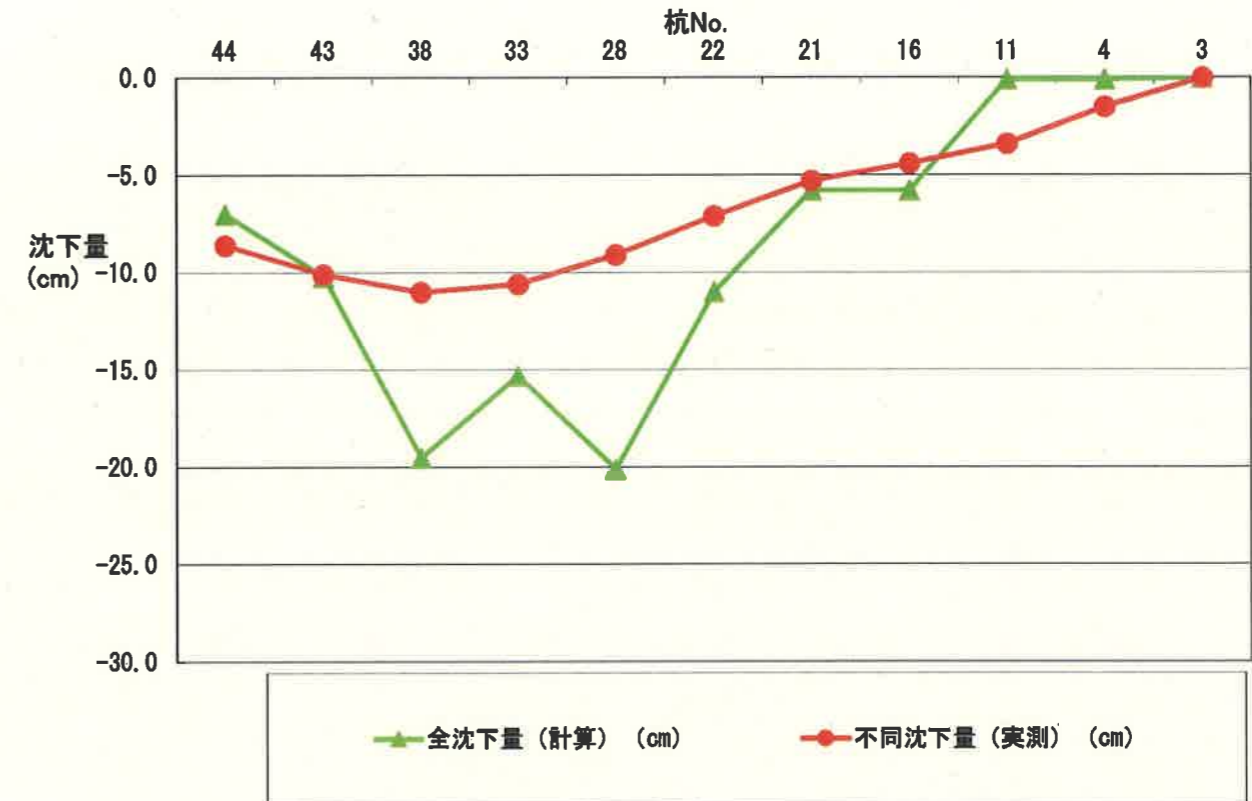
検討の結果、杭先端の沈下量と腐植土層の沈下量を合計した全沈下量（緑線）と実測した目地高さの不同沈下量（赤線）の傾向が近似していた。

このことから3号棟の変形は、基礎杭より下方にある腐植土層の沈下が影響している可能性があると考えられる。

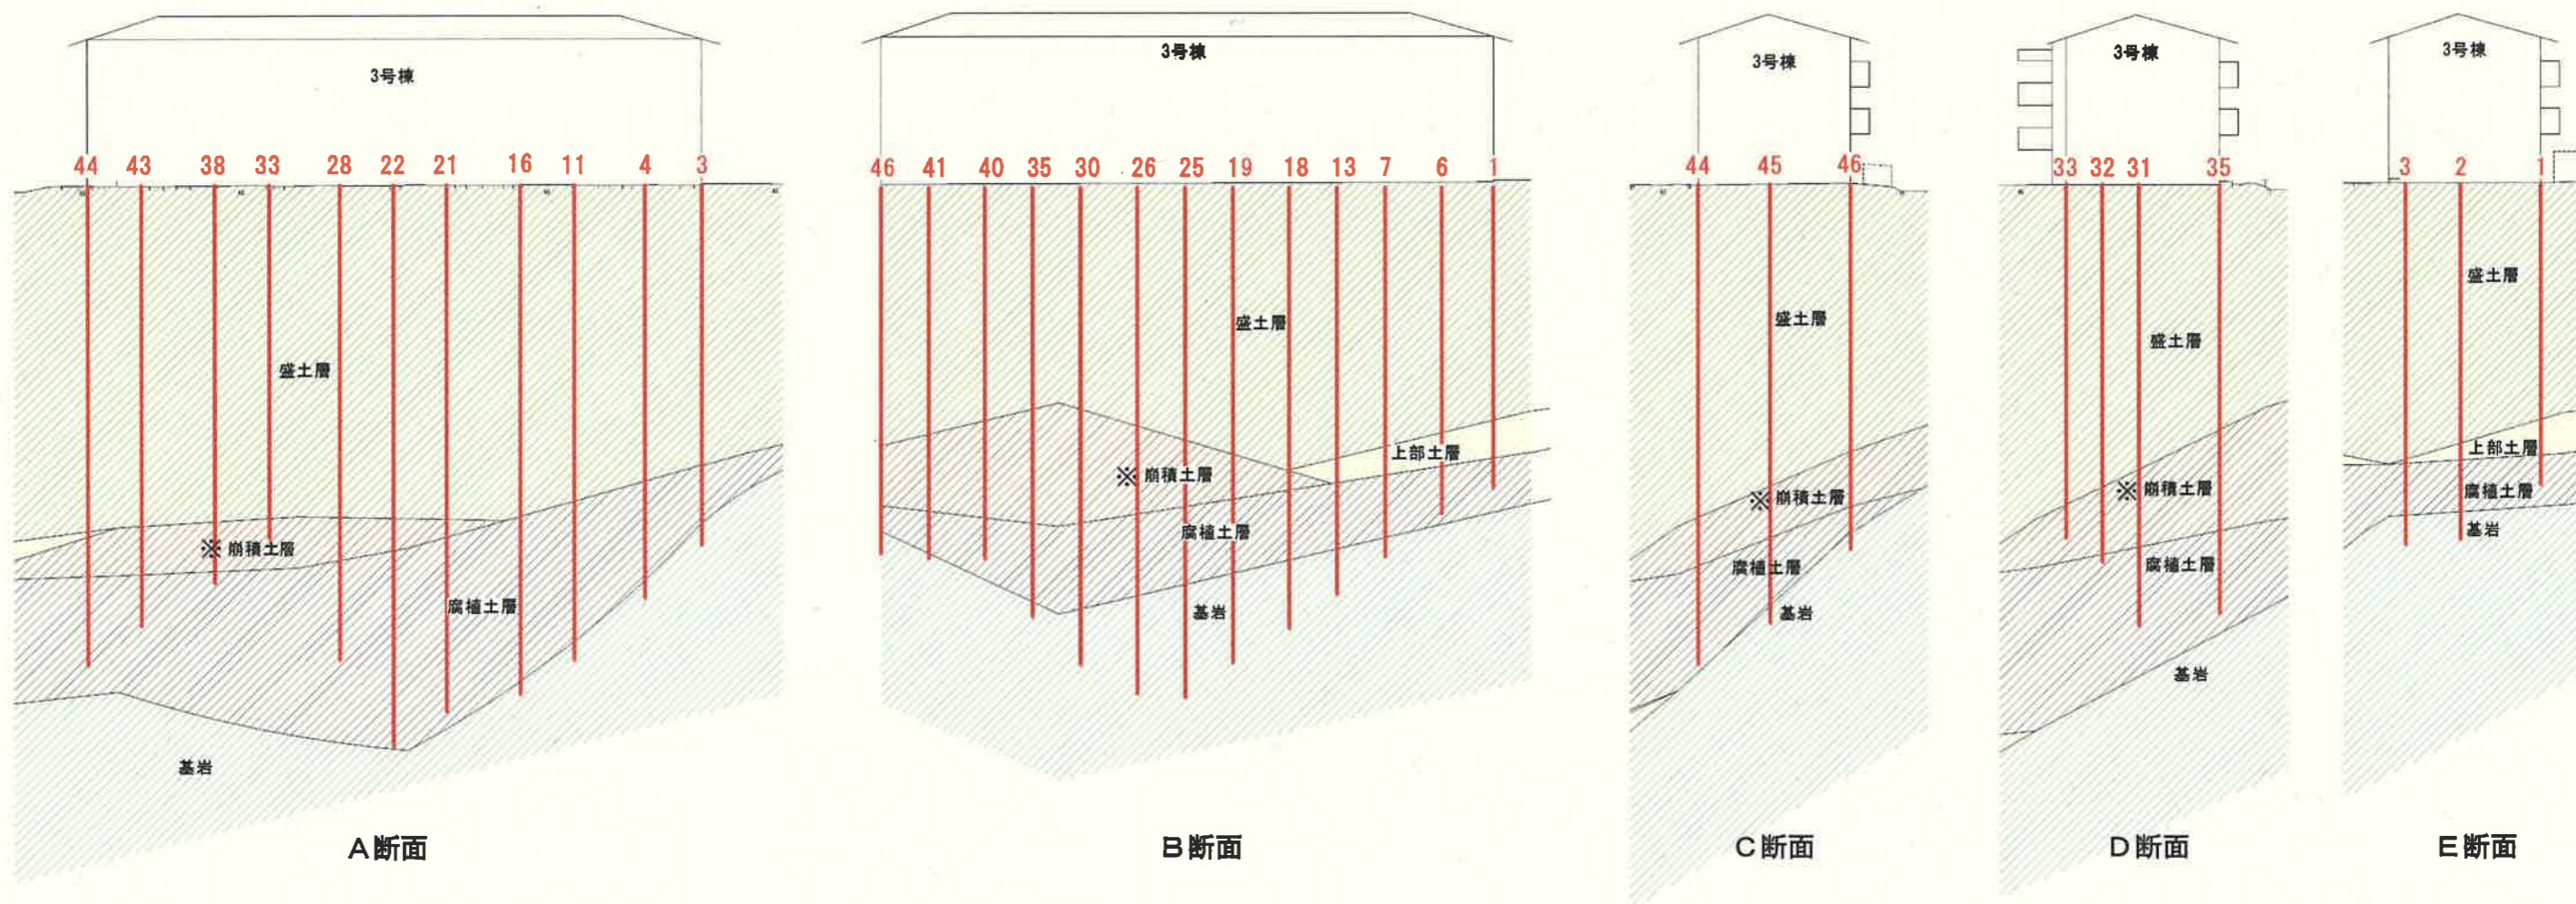
地質推定断面図

※3号棟の下にある崩積土層には、粒径の大きい礫も含まれている。

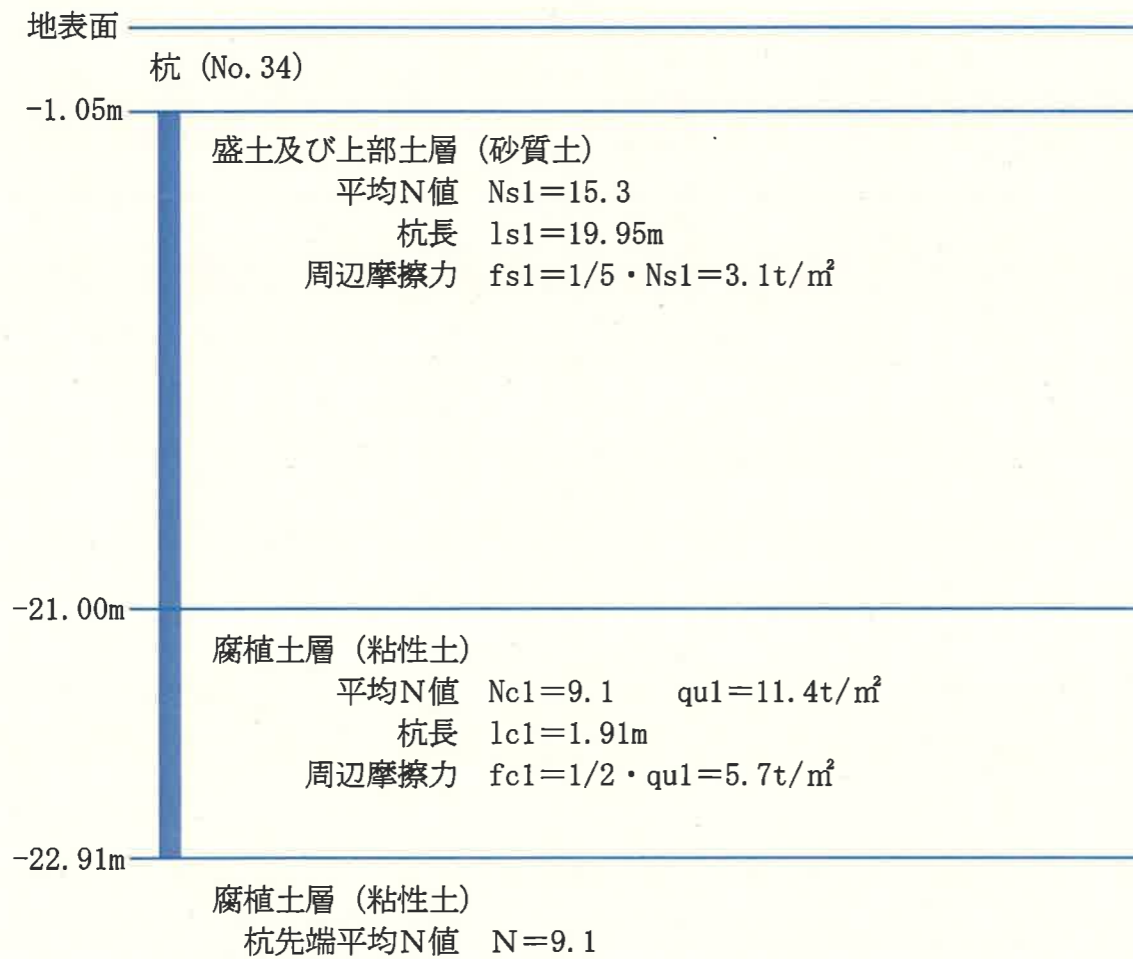
$$= 40.02t/本 < 44.98t/本 \rightarrow NG$$
