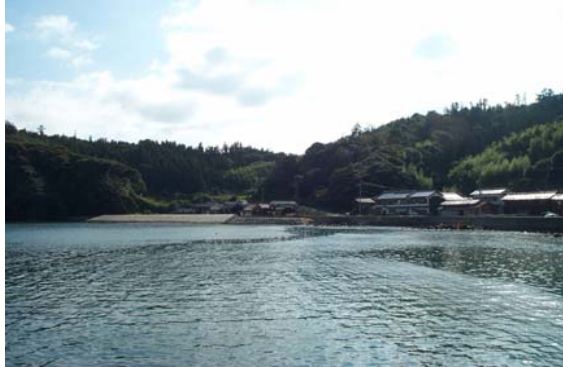
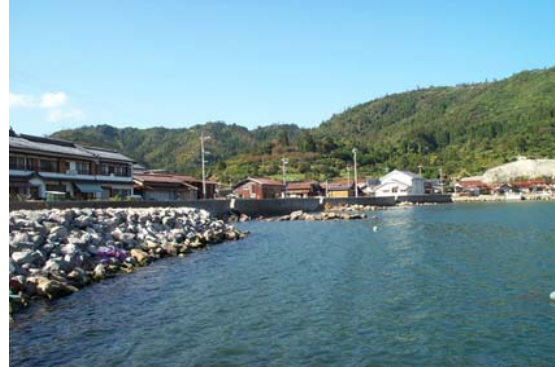
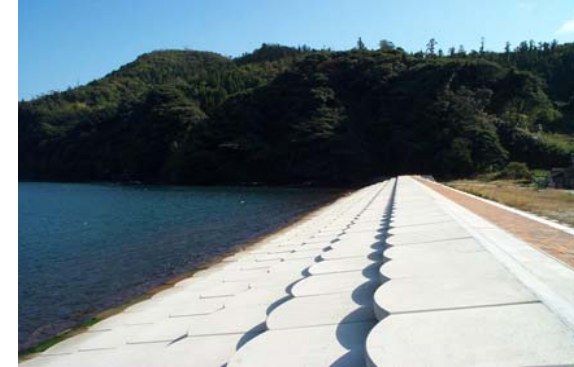
No.	海岸名	所管	市町村
14	保々見港	国土(港)	海士町

海岸整備の方向性	
全体	高潮対策事業により整備を進める。施設整備にあたっては環境面、利用面に配慮する。
防護面	越波が激しいため、現在、高潮対策事業により整備中である。
環境面	社会環境要素として自然公園区域に指定されている。
利用面	港湾利用者、海水浴利用者に対する配慮が必要である。

海岸及び背後の状況						
海岸保全区域の概況	東向き湾の最奥部に位置する礫浜海岸。背後は民家が建ち並ぶ。直立護岸前面にわずかに礫浜が残る。既設護岸前面に階段式護岸を整備中である。					
海岸状況	人工					
利用状況	海水浴					
背後地	住宅地 山林					
幹線道路からの距離	2km以上					
アクセス道路	車線					
地域からの要請	護岸改良の早期完成。					
現況防護施設						
防護目的	高潮					
現保全施設	施設名	護岸	護岸			
飛砂対策		なし

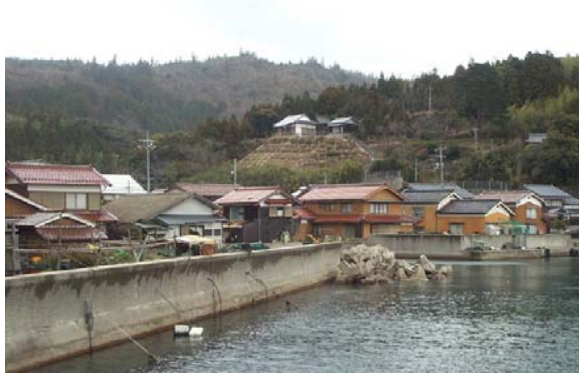
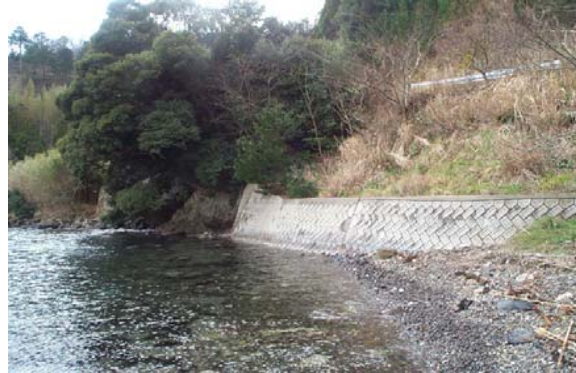
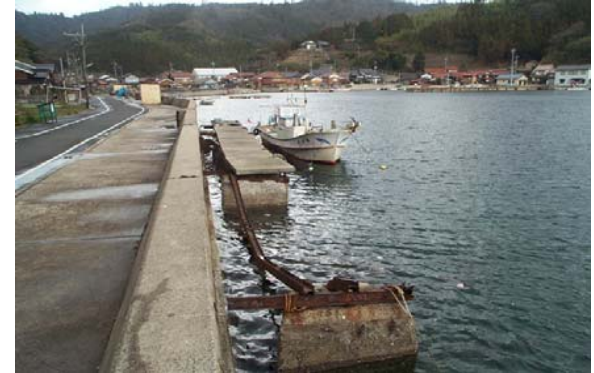
No.	海岸名	所管	市町村
15	御波港	国土(港)	海士町

海岸整備の方向性	
全体	高潮、侵食対策を進める。施設整備にあたっては環境面、利用面に配慮する。
防護面	護岸の未整備区間では、越波対策が必要である。侵食が進んでいる海岸があり、その対策が必要である。
環境面	社会環境要素として自然公園区域に指定されている。
利用面	港湾利用者に対する配慮が必要である。

海岸及び背後の状況	
海岸保全区域の概況	南東向きの湾の最奥部に位置する区域。背後は民家が建ち並ぶ。大半が護岸が整備された人工海岸。一部、未改良区間がある。南東端の防波堤内側に要指定区域がある。
海岸状況	人工 礫浜
利用状況	漁業
背後地	住宅地、山林
幹線道路からの距離	隣接
アクセス道路	1車線
地域からの要請	
現況防護施設	
防護目的	高潮
現保全施設	護岸
施設名	
飛砂対策	なし

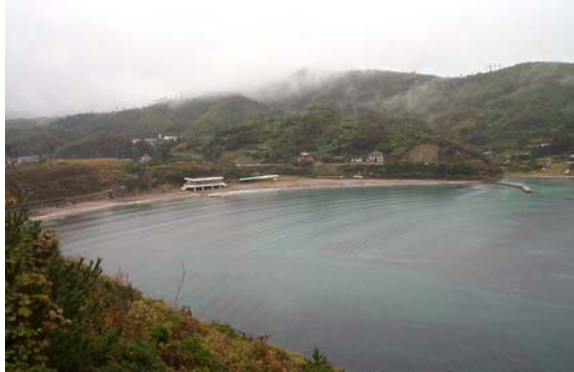
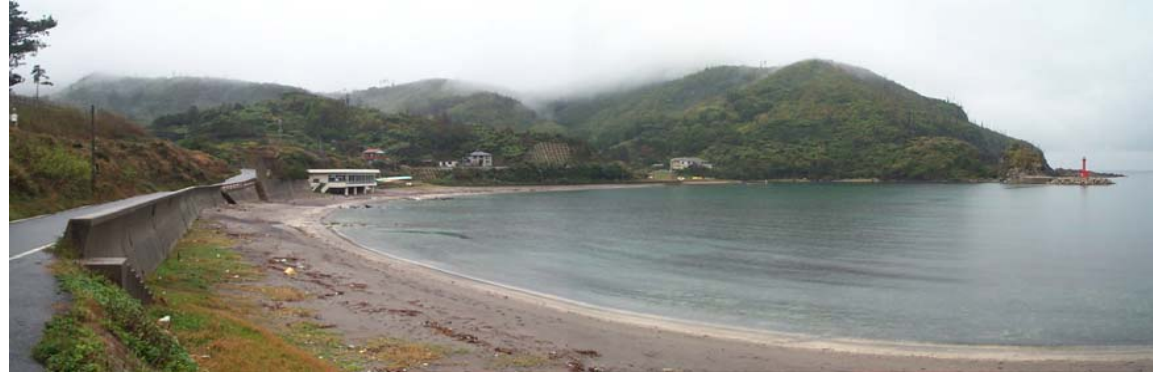
No.	海岸名	所管	市町村
16	美田港	国土(港)	西ノ島町

海岸整備の方向性	
全体	侵食対策を進める。施設整備にあたっては環境面、利用面に配慮する。
防護面	部分的に侵食、堆積が進んでいるため、その対策が必要である。
環境面	自然環境要素として藻場があり、社会環境要素として自然公園区域に指定されている。
利用面	港湾利用者、海水浴場利用者に対する配慮が必要である。

海岸及び背後の状況			
海岸保全区域の概況	船引運河北側の外海に面した砂浜海岸。背後は砂丘林が整備され、その後方は農地。前面は、人工リーフが整備されている。		
海岸状況	砂浜		
利用状況	海水浴		
背後地	農地	住宅地	山林
幹線道路からの距離	隣接		
アクセス道路	1車線		
地域からの要請			
現況防護施設			
防護目的	侵食		
現保全施設	施設名	潜堤・人工リーフ	
飛砂対策	なし

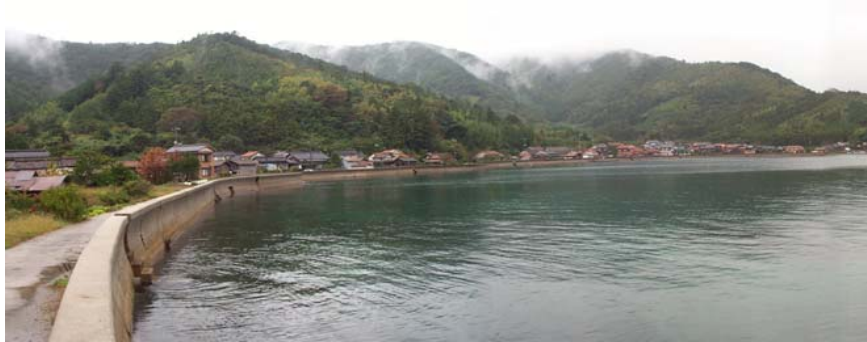
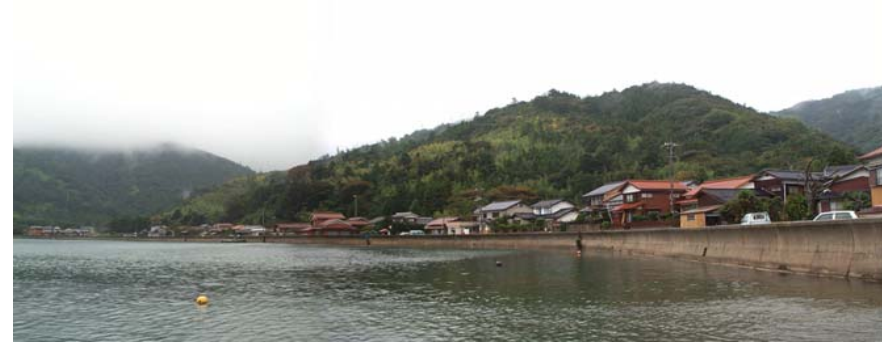
No.	海岸名	所管	市町村
17	別府港	国土(港)	西ノ島町

海岸整備の方向性	
全体	高潮対策事業により整備を進める。施設整備にあたっては環境面、利用面に配慮する。
防護面	越波が激しいため、現在、高潮対策事業により整備中である。
環境面	自然環境要素として特定植物群落、藻場があり、社会環境要素として自然公園区域に指定されている。
利用面	港湾利用者に対する配慮が必要である。

海岸及び背後の状況	
海岸保全区域の概況	美田港の南端に位置する大山地区。湾曲した海岸線は直立護岸が整備され浜はない。背後は集落、その後方は山林である。
海岸状況	人工
利用状況	漁業
背後地	住宅地 山林
幹線道路からの距離	500m～2km
アクセス道路	1車線
地域からの要請	砂浜の整備
現況防護施設	
防護目的	高潮
現保全施設	護岸
施設名	護岸 潜堤・人工リーフ
飛砂対策	なし

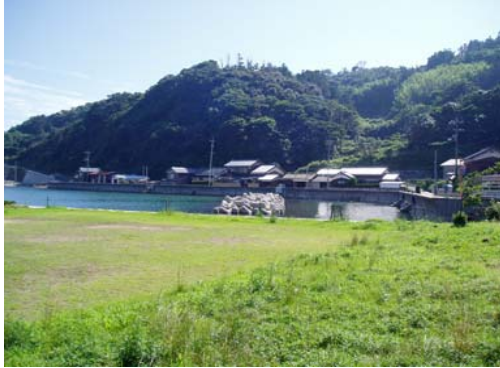
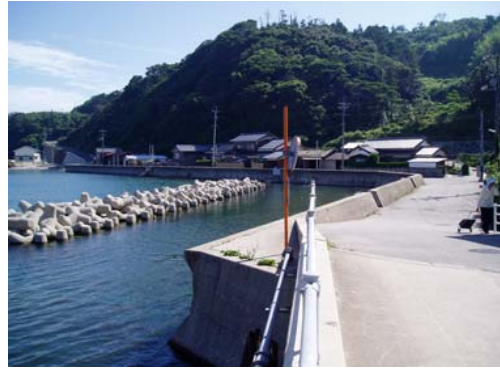
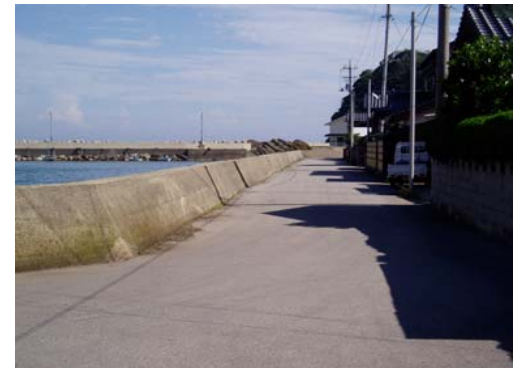
No.	海岸名	所管	市町村
18	知夫漁港(仁夫里地区)	水産	知夫村

海岸整備の方向性	
全体	高潮対策事業により整備を進める。施設整備にあたっては、環境面、利用面に配慮する。
防護面	老朽化により機能の低下しているおそれのある海岸保全施設が存在しているため、必要に応じその対策を行う。
環境面	社会的環境要素として自然公園区域、自然景観資源に指定されている。
利用面	漁港利用者に対する配慮が必要である。

海岸及び背後の状況	
海岸保全区域の概況	横尾川の河口に位置し護岸整備された人工海岸。背後は民家が建ち並ぶ。
海岸状況	人工
利用状況	
背後地	住宅地
幹線道路からの距離	2km以上
アクセス道路	1車線
地域からの要請	
現況防護施設	
防護目的	高潮
現保全施設	施設名
飛砂対策	なし
