2. 設定水位の見直し

三刀屋川(雲南市)

資料4

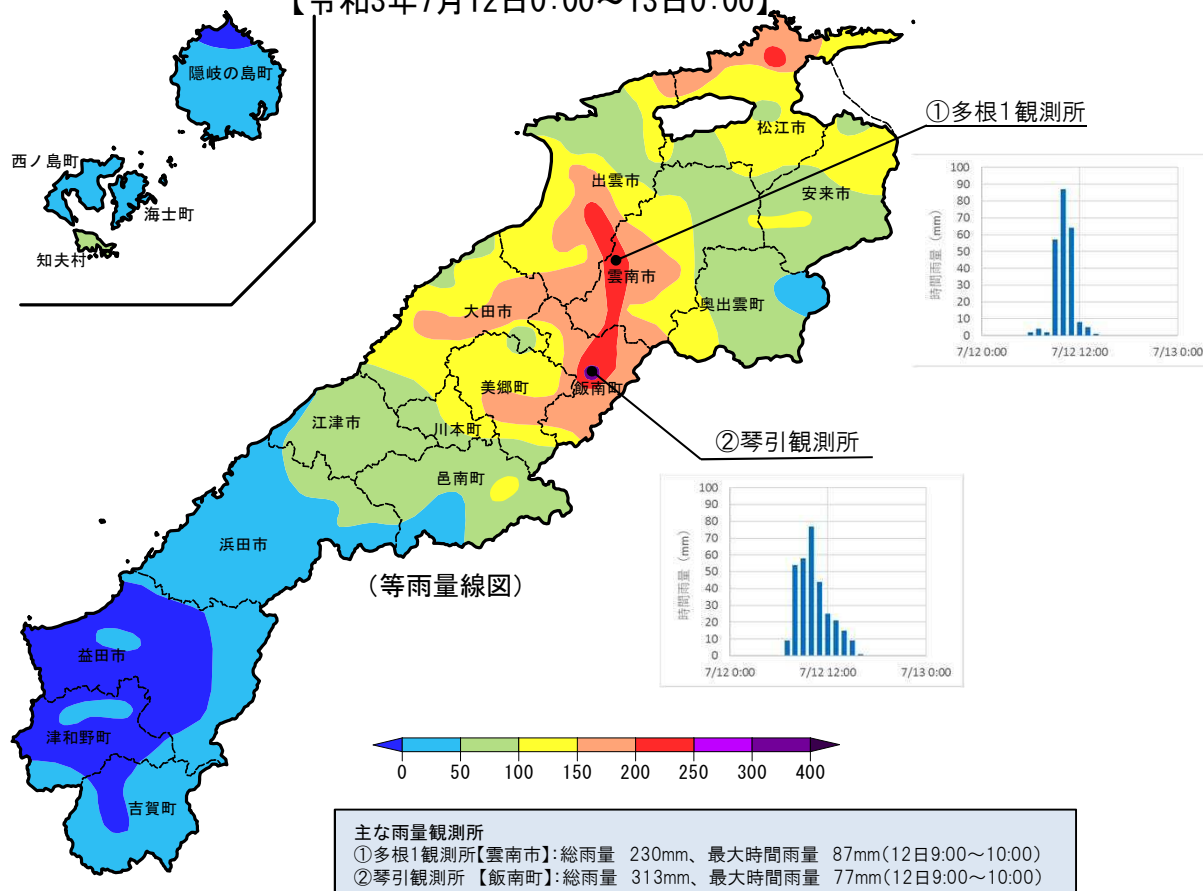
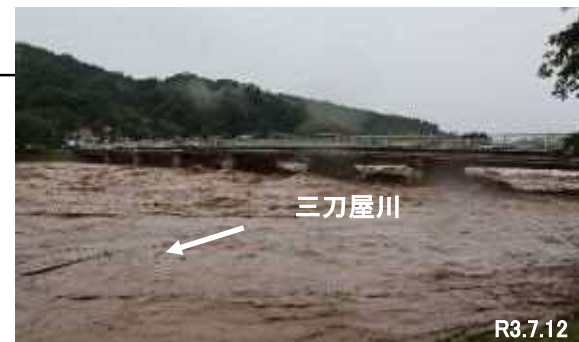
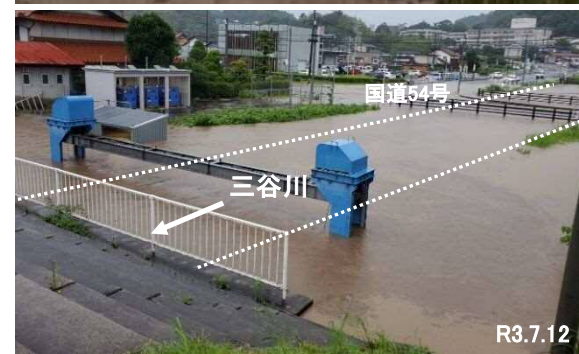
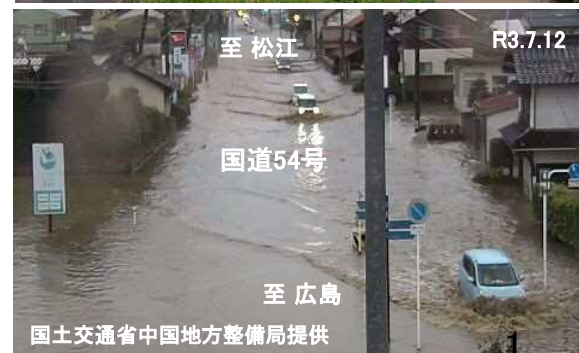
令和3年7月12日の大雨の状況

- 令和3年7月12日は、雲南市付近で「記録的短時間大雨情報」が発表されるなど、出雲から雲南管内にかけて山間部で短時間に集中した豪雨となり、護岸決壊などの多くの施設被害が発生した。
- この大雨では、三刀屋川の水位が大きく上昇し、支川の三谷川において内水氾濫が発生した。これにより、床上浸水6棟、床下浸水53棟の家屋被害が発生したほか、国道54号が冠水により全面通行止めになるなど、多くの被害が発生した。

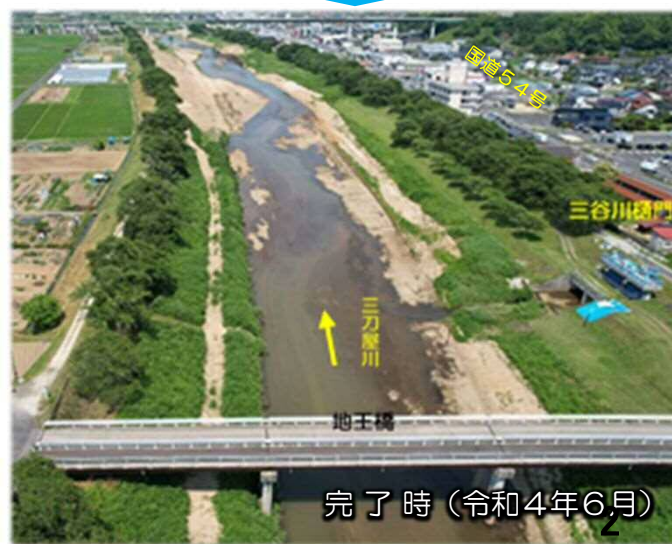
令和3年7月と同規模の降雨があった場合、三谷川合流地点において、掘削前に比べて約1mの水位低下が図られ、浸水被害が解消される
