2012年の高津川におけるアユ産卵場造成について

曾田一志¹・寺門弘悦²・安木 茂²

Maintenance of spawning ground of Ayu, *Plecoglossus altivelis altivelis*,
in the Takatsu River, Shimane Prefecture in 2012

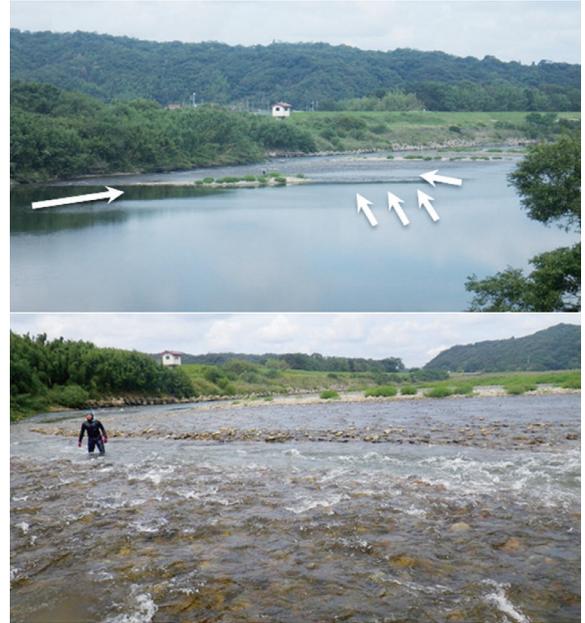
虫追の瀬 2009年以降、毎年造成を行っている場所である。左岸側の流れが強く、右岸側は大きく袋状に広がり、その下流部に約2,000㎡の流れが緩く水深の浅い瀬(チャラ瀬)が形成されており、昨年(2011年)の造成時に築堤した導流堤の一部が残存していた(図3の上)。チャラ瀬は左右で高低差があり、右岸側が高くなっており、一部深く掘

れた溝が出来て早瀬化していた(図3の下)。昨年は貫入度が平均9.4cmで、礫間に粒径の細かな砂利の混入が多かったが⁴⁾、2012年は貫入度が14~15cm(図4)と昨年より深かった。河床の礫組成が昨年は2~5cmサイズが主体であったのに対し、今年は5~15cmサイズが多く、20cm以上の大石も多くなっていったためと考えられた。礫間には粒径の細かな砂利が多く混入しており(図5)、その傾向は左岸側になるほど顕著であった。

図3. 虫追の瀬の概観(矢印は流向を示す) 右岸側のワンドからチャラ瀬が形成されていた(上)。チャラ瀬にできた深掘れ(下)

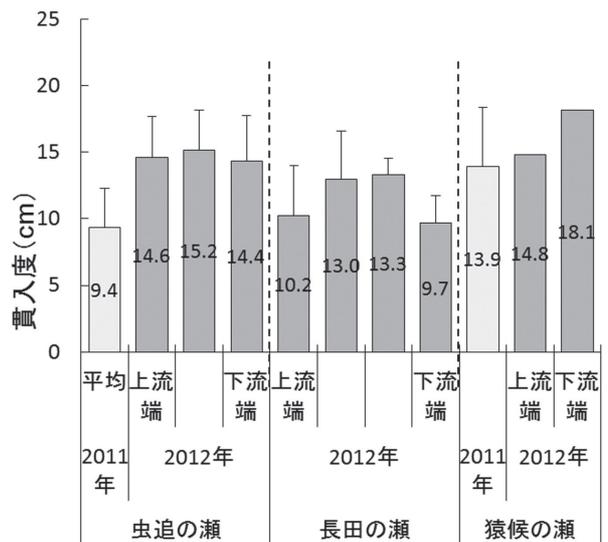
図4. 各瀬の貫入度(造成前)。2011年の虫追、猿猴の瀬の貫入度は寺門ら⁴⁾から引用

猿猴の瀬 2008年と2009年に造成を行った場所である。左岸側の流れが強く、右岸側は大きく袋状に広がり、その下流部にチャラ瀬が形成されていた（図8）。チャラ瀬の右岸側に10～20cmの大石や砂が混ざるが、全体的には2～5cmの産卵に適した礫が多かった（図9）。また、貫入度が15～18cm（図4）であり、アユの産卵場として適当と考えられた。

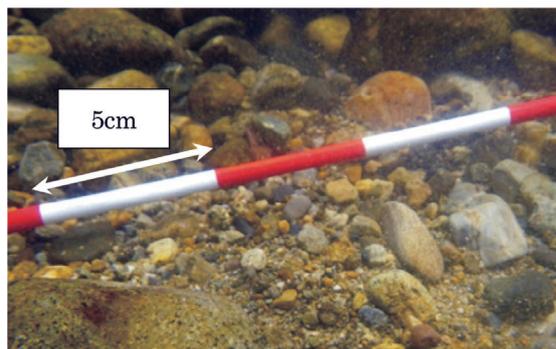
図5. 虫追の瀬の河床（石の間は砂利の混入が多い）

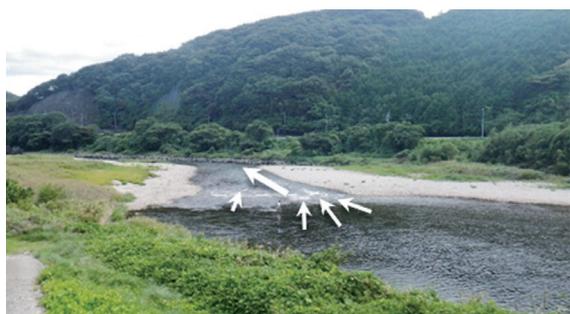
長田の瀬 2008年以降、毎年造成を行っている場所である。瀬肩の右岸側で一本瀬となり、深く掘れて水勢が強くなっていた（図6）。調査当日は水量が少なく、左岸側は干出していた。貫入度は10～13cmで、上流端と下流端で浅い傾向であった。河床の石は10～15cmの大石が多いが、それらを除去すると産卵に適した5cm以下の礫が出てきた（図7の上）。

図6. 長田の瀬の概観（矢印は流向を表す）
右岸側で一本瀬となっている

長田の瀬 一本瀬になっており産卵可能面積が少ないうえに、河床表面には大石が多く、大型のアユしか産卵できないと考えられた。また、これまでの造成の経験から右岸側の砂州は細砂が多く、流出すると河床の礫間を埋めてしまう恐れがあると思われた。従って、左岸側を有効的に利用して産卵可能面積を広げられるような造成を行うことが望ましいと考えられた。

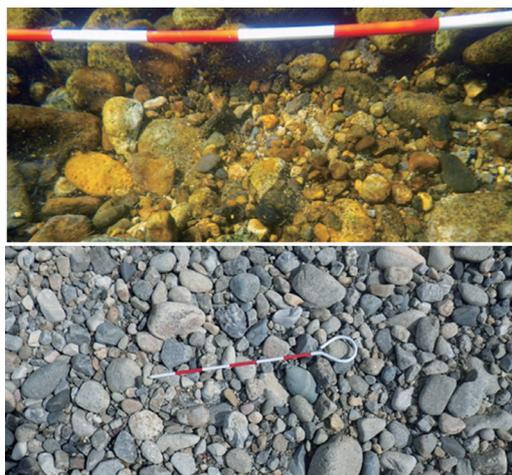
また、右岸の河原表面には、産卵場の河床材料に適した5cm以下の礫が多かった（図7の下）。

図7. 長田の瀬の礫組成
（上）左岸側の河床，（下）右岸の河原

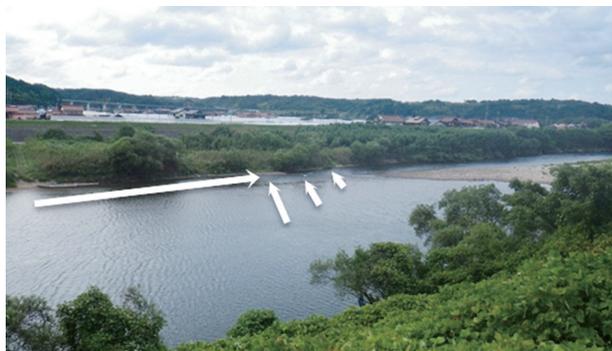
図8. 猿猴の瀬の概観（矢印は流向を表す）
左岸側の流れが強く、右岸側のワンドからチャラ瀬が形成されていた

猿猴の瀬の産卵場面積の低下は、瀬肩左岸側が深掘れして流勢が集中し、右岸側に水が十分回らなくなったことによると考えられる。このため機能回復を図るためには、これを解消し、右岸側に水を回す必要がある。しかしながら、上流からの礫供給が不足する現状では、造成による瀬肩の復元は困難である。従って、水制等の河川工学的手法により、濬筋を右岸寄りに誘導することが望ましいと考えられた。

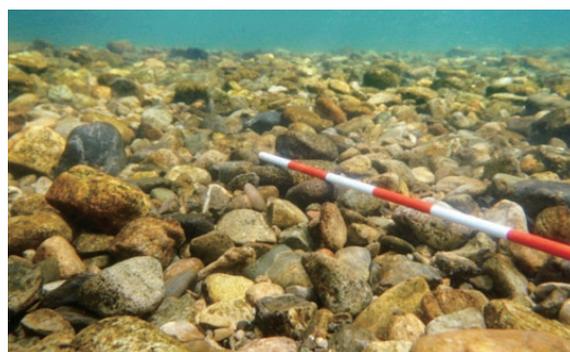
図9. 猿猴の瀬の河床

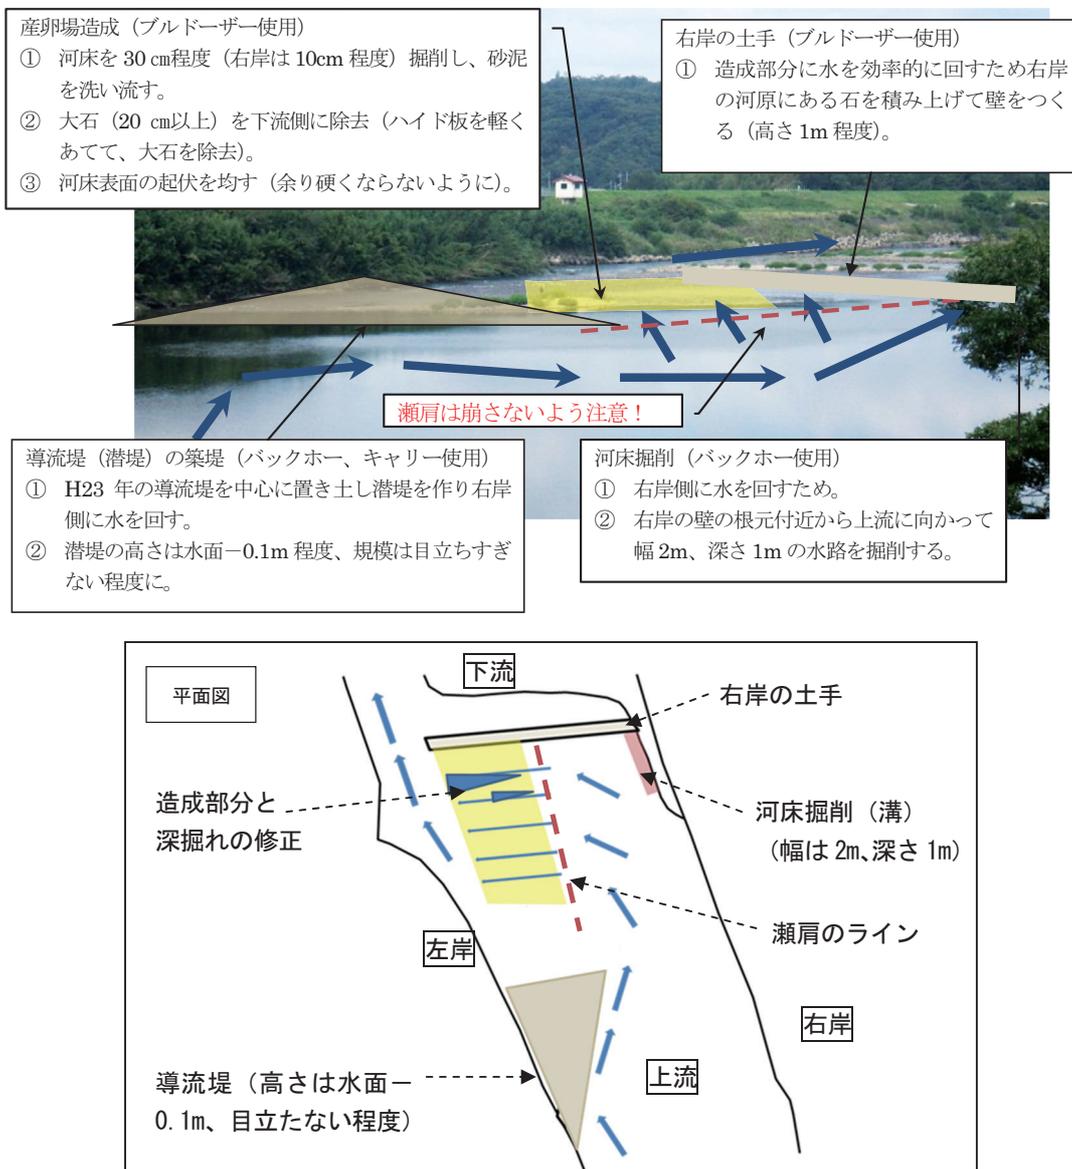
図10. 虫追の瀬造成プラン

現状と問題点：

- ① H23年造成の際の左岸導流堤の一部、右岸の土手と河床掘削の一部が残っており、濁水状態の割には瀬全体に水が回っている。
- ② 産卵を阻害する大石（10-15cm以上）が多い。大石の下に砂泥が詰まった所もある。
- ③ 瀬の右岸寄りに深掘れが2ヶ所生じており、今後拡大すれば一本瀬化や瀬肩崩壊の恐れがある。

造成方針：

- ① スケルトン（ワイヤーか針金で調整）を使用して右岸側河原の礫を篩って大石を除去、造成面上流部と深掘れ修正用として投入する礫材料を作る。
- ② 昨年の導流堤残りの一部と右岸の土手を開削し、右岸側への水勢を弱める。
- ③ 深掘れ箇所の上手に置き土し、水勢を弱めて砂利を投入しバックホーで鎮圧、修正を行う。
- ④ H23年設置の導流堤を中心に右岸河原から砂利を運搬、置き土を行う。右岸の土手の設置、右岸の河床掘削により水を右岸側に回す。
- ⑤ 河原から砂利を運搬、瀬肩上手に置き土。
- ⑥ 河床表面（余り深く掘削すると砂泥が多くなるので、深さは30cm程度（右岸は10cm程度）、また、瀬肩を崩さないように）の砂泥・大礫を除去し、小砂利浮き石底をつくる。
- ⑦ 河床の起伏を均して、出来る限りの産卵可能面積を確保する（目標：3,000㎡）。

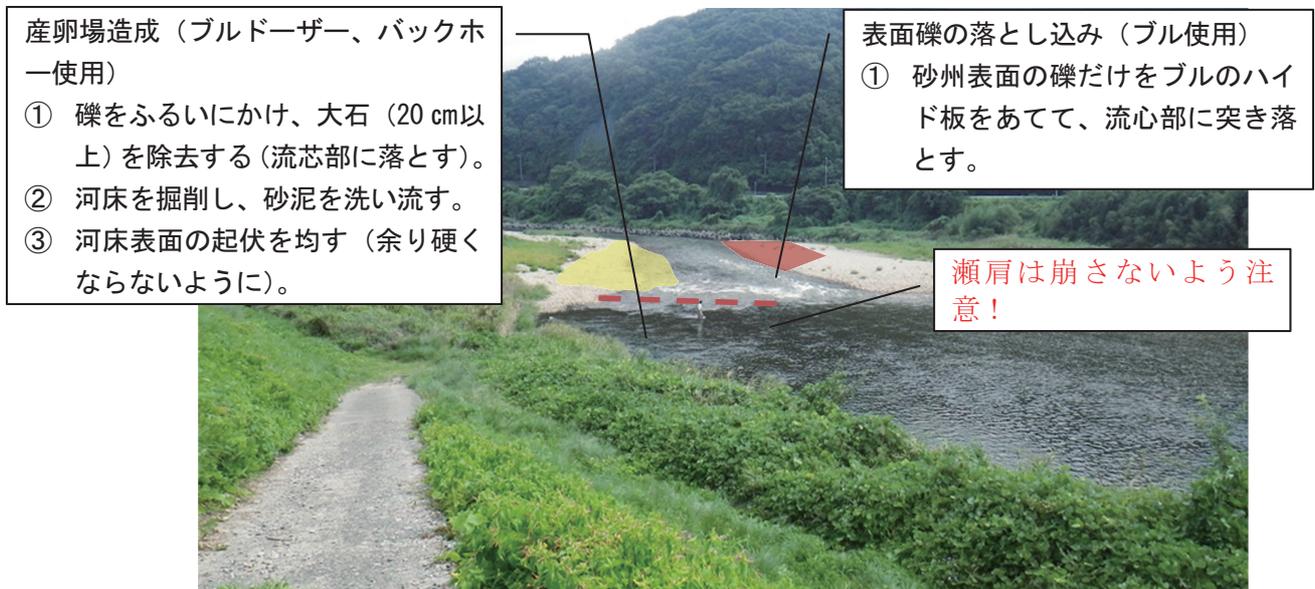
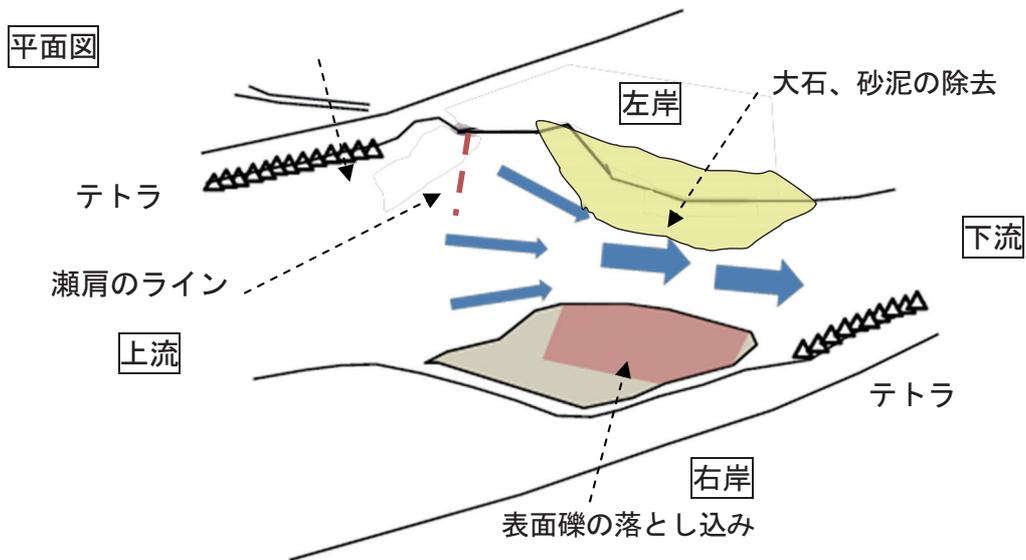
図11. 長田の瀬造成プラン

現状と問題点：

- ① 右岸側半分の流れが強い一本瀬になっており、長径 10-15cmの大礫が河床表面を覆っているため産卵面積が少なく、(大型の親魚しか産卵できない) 産卵に適した小砂利も少ない。
- ② 瀬肩の崩壊は河床低下を招くため、触れない。
- ③ 右岸の砂州は砂の供給源となるが、適した砂利の層も薄い。
- ④ 濁水で流量が不足している。(1) 昨年 (2011年) に行った左岸瀬肩上の掘削、もしくは (2) 自然出水による流量増加がなければ、造成は困難。(現状の水量では砂泥が抜けきらない)
 ※ (1)、(2) が併用できればプランの幅が広がる。

造成方針：

- ① 流量に応じて左岸側一帯 (河原も含めて) を産卵場として造成する。
- ② 河床の起伏を均して、産卵可能面積を確保する (ただし、余り面積は期待できない、うまくいって 700㎡程度)。
- ③ これまでの経験から右岸の砂州は砂の供給源となるため、表面上の礫を流芯部に落とし込み、それが下流に堆積することで産卵場として利用されることを期待する。(これは最後に行う)

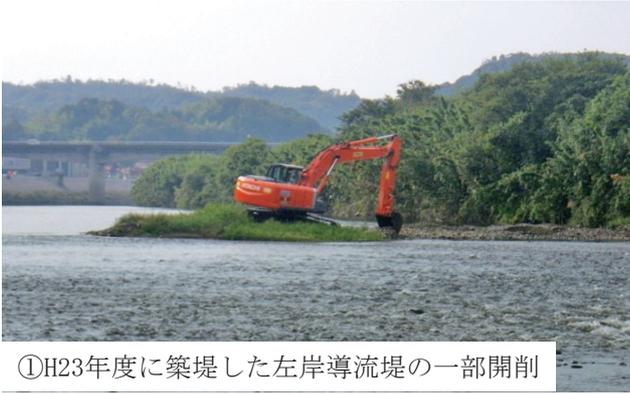
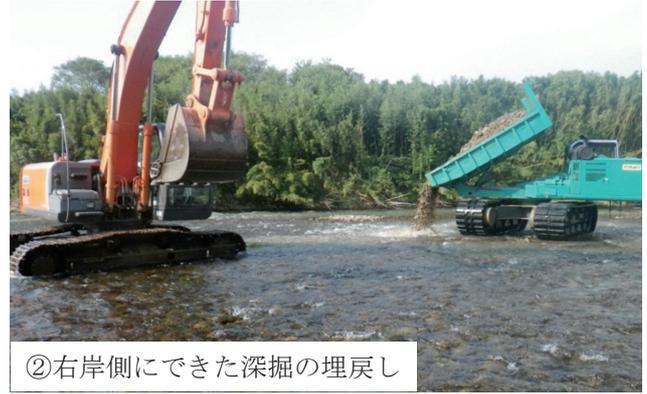
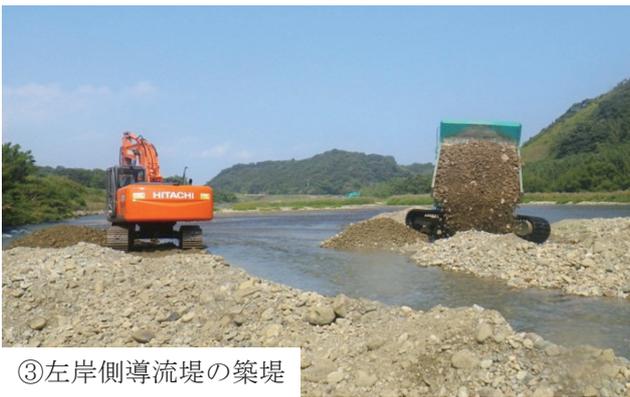
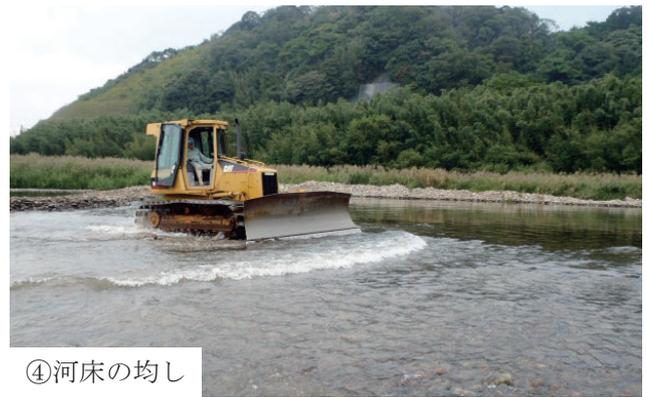
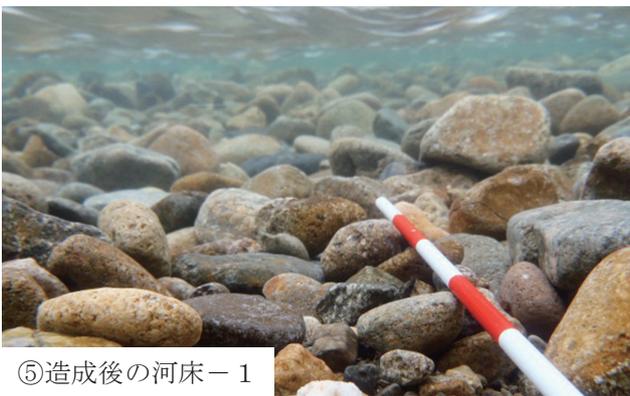
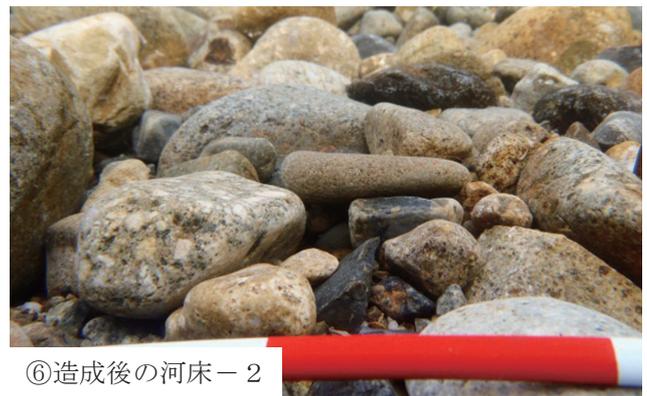
図12. 虫追の瀬における産卵場造成の状況

造成の結果, 導流堤上流部の浅場, 掘削水路により右岸側に水が十分に回ることが出来た。しかし, 川幅のある造成面になったため, 高さを揃え, 水量が均一に流れる仕上げとはならなかった。また, 河原から採掘した石で深掘れを埋めたため, 造成面中央部は河床の礫組成が大きくなった。篩による河原の礫の選別(大石の除去)を導入すべきであった。造成面積は3,420㎡であった。

【①導流堤の一部開削】 造成予定面の水勢を弱めるため、左岸側上流に昨年築堤した導流堤の一部をバックホーで開削した(図12-①, 作業時間1時間, 以下同様)。

【②造成面の深掘れの埋め戻し】 造成面にできた2本の深掘れ箇所、河原で採掘した礫をキャリーで運搬、投入しバックホーで鎮圧しながら表面を均して埋戻しを行った(図12-②, 80分)。

【④造成途中で生じた深掘れの埋戻し】 ③により水勢が強まり、新たな深掘れ箇所が発生したため、修復作業を行った。右岸側が高いため、造成面の中央に流れが集中し、深掘れすると考えられたため、右岸側上流部と下流部を、深さ10cm程度バックホーで掘削して高さを調節した。さらにキャリーで石を投入し深掘れを埋め戻した上で開削した導流堤の修復作業を再開した(50分)。

表面を均した(図12-④, 170分)。

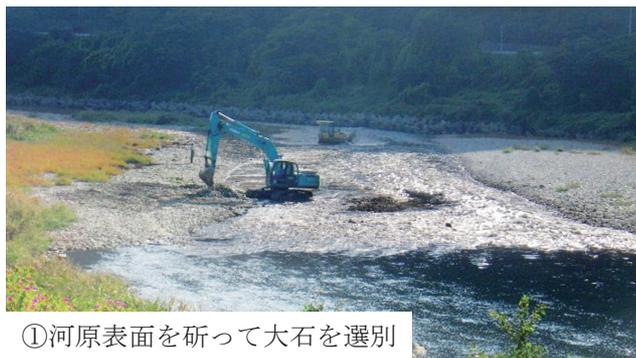
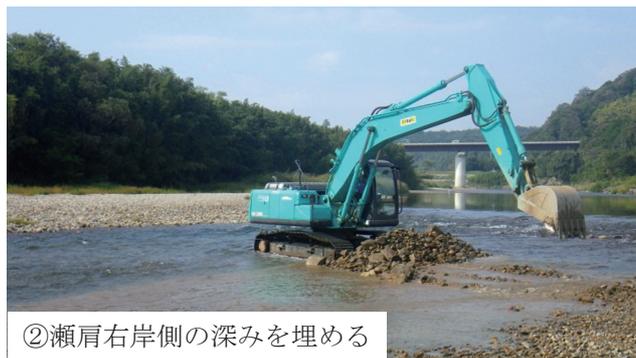
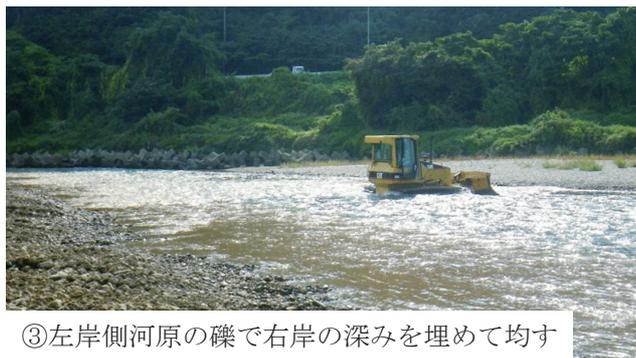
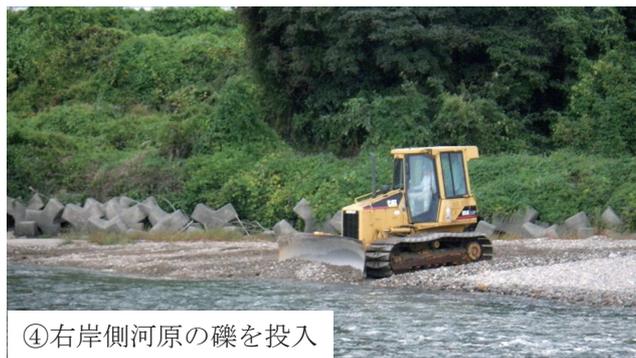
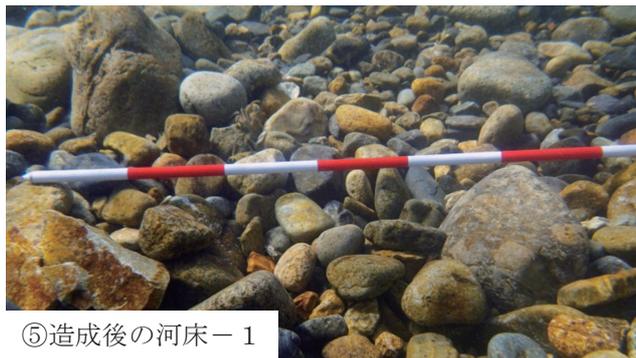
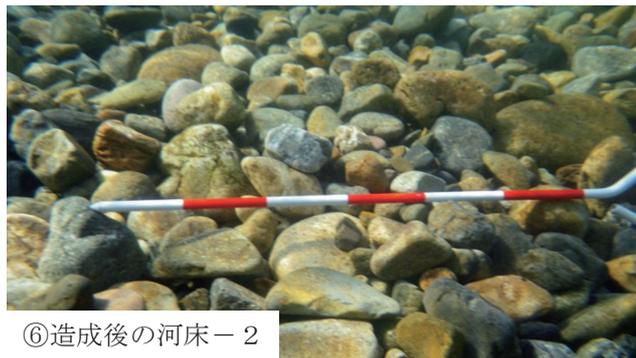
図13. 長田の瀬における産卵場造成の状況

造成面積は2,231㎡であった。造成時は湯水で水勢が弱く, 右岸側の流芯部の河床改良が行えたため目標面積を上回る造成ができた。

【①右岸側の深掘れ箇所の埋戻し】左岸側に水を回すため, バックホーで左岸側河原表面の大石を集めて右岸側の深く掘れた箇所に投入し, 埋戻しを行った(図13-①と②, 3時間)。

【②左岸の表面礫の切り落とし】①の工程と並行してブルドーザーにより左岸河原を削り, 礫をブルドーザーで右岸側に寄せて, 左岸側の流路を確保するとともに深掘れ箇所を埋め戻した(図13-③, 2時間)。

【④右岸の河原の表面の石の切り落とし】右岸河原(下流側半分)の表面の礫を砂が混入しないよう注意を払いながらブルドーザーで浅く削り落とし, 右岸側の深掘れ箇所の埋戻しを行った。また, 落とした礫が下流に堆積し, 産卵に適した河床となることを期待した(図13-④, 1時間)。

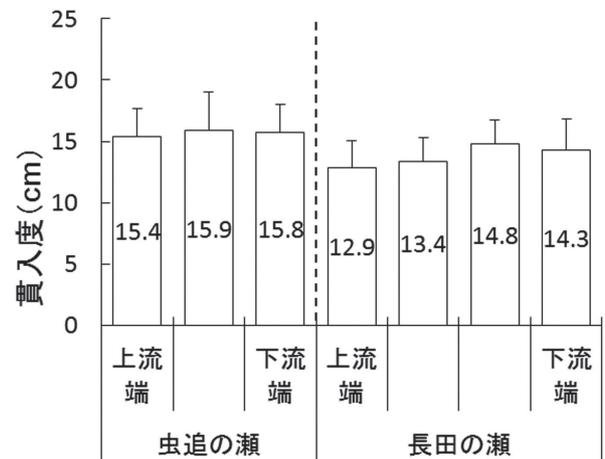
産卵場造成の主目的は, 河床を産卵に適した小石主体の「浮き石」状態にすることである⁶⁾。造成後の河床の貫入度を図14に示した。虫追の瀬は, 造成前(2012年9月24日)が14.4~15.2cmであったのに対し(図4), 造成後(2012年10月14日)は15.4~15.9cmとなった。貫入度の改善はあまり見られなかったが, 20cm以上の大石や砂泥が除去されたこと, 深掘れ箇所を埋めたことにより水が造成面全体に回るようになる等, 産卵場としての機能が改善されたと考えられた。一方, 長田の瀬の貫入度は, 造成前が9.7~13.3cmであったのに対し(図4), 造成後は12.9~14.8cmであり, 若干の改善が見られ, 浮き石状態になったと考えられた。また, 大石や礫の間の砂泥は概ね取り除かれていた(造成後の河床の写真: 図12-⑤, ⑥, 図13-⑤, ⑥)。これらのことから, 産卵場造成の目的が達成されており, 効果があったと判断された。ただし, 虫追の瀬は造成面の一部に礫組成が大きくなった箇所が残るなど課題が残った。このため, 今後, 十分な砂利が供給されない場合は, 2009年に実施した江の川の長良の瀬における造成⁷⁾のように虫追の瀬も産卵場造成に際して砂利の投入が必要になることが懸念された。

図14. 虫追の瀬および長田の瀬の河床の貫入度(造成後)

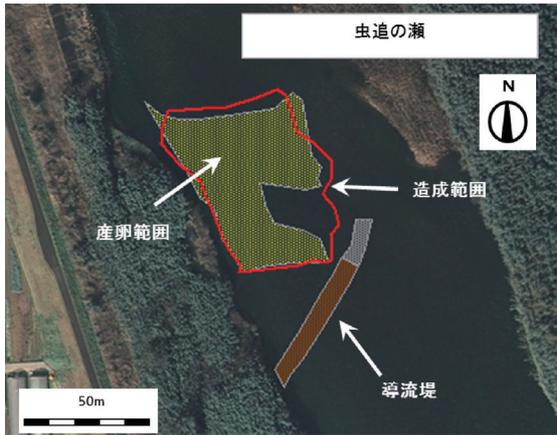
(1) 造成産卵場(虫追の瀬, 長田の瀬) 産卵面積は, 虫追の瀬(図15)が2,720㎡(造成面積3,420㎡), 長田の瀬(図16)が2,140㎡(造成面積2,231㎡)であり, 造成した範囲に産着卵が確認された。

図15. 虫追の瀬の造成範囲と産卵範囲（赤い太線で囲まれた部分が造成範囲，黄色い網がけ部分が産卵範囲を示す）

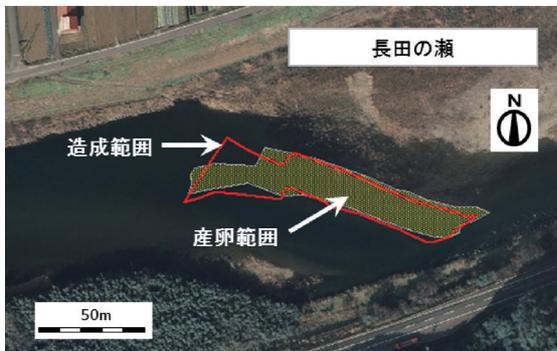
図16. 長田の瀬の造成範囲と産卵範囲（赤い太線で囲まれた部分が造成範囲，黄色い網がけ部分が産卵範囲を示す）

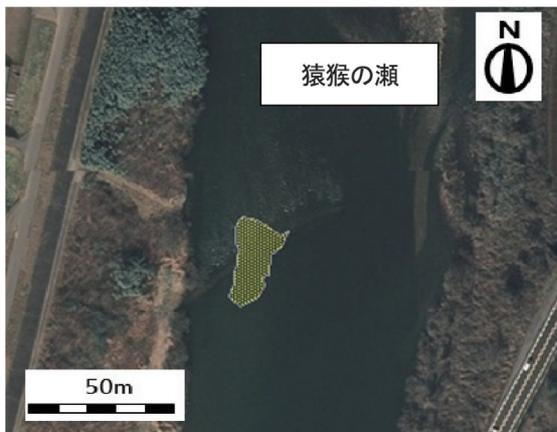
(2) 自然産卵場（猿猴の瀬） 猿猴の瀬（図17）では，チャラ瀬の瀬肩～瀬尻にかけて産着卵が確認され，産卵面積は350㎡であった。

図17. 猿猴の瀬の産卵範囲（黄色い網がけ部分が産卵範囲を示す）

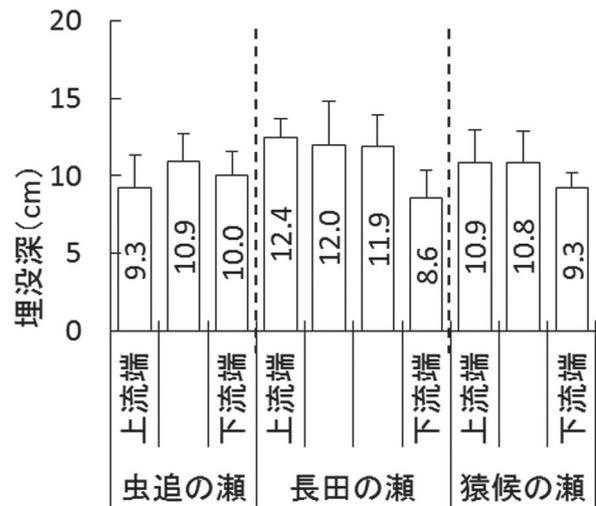
虫追の瀬，長田の瀬および猿猴の瀬における卵の埋没深を図18に示した。産卵場造成の有効性を判断する目安として，高橋⁸⁾は卵の埋没深が10cm以上（平均値）あることとしている。これを基準に判断すると，虫追の瀬は9.3～10.9cm（平均10.1cm），長田の瀬では8.6～12.4cm（平均11.2cm）とそれぞれ産卵場造成の効果があったと判定された。虫追の瀬における産着卵の埋没深は上流から下流にかけて，ほぼ同じレベルであった。一方，長田の瀬では上流から下流にかけて浅くなる傾向を示した。下流側では造成時に粒径の細かな砂が抜け切れなかったか，若しくは流下してきた細砂が沈降，堆積したと考えられた。

図18. 造成産卵場（虫追の瀬，長田の瀬）と自然産卵場（猿猴の瀬）の産着卵の埋没深
