平田船川(湯谷川工区) 広域河川改修事業

平田船川(湯谷川工区)

事業概要

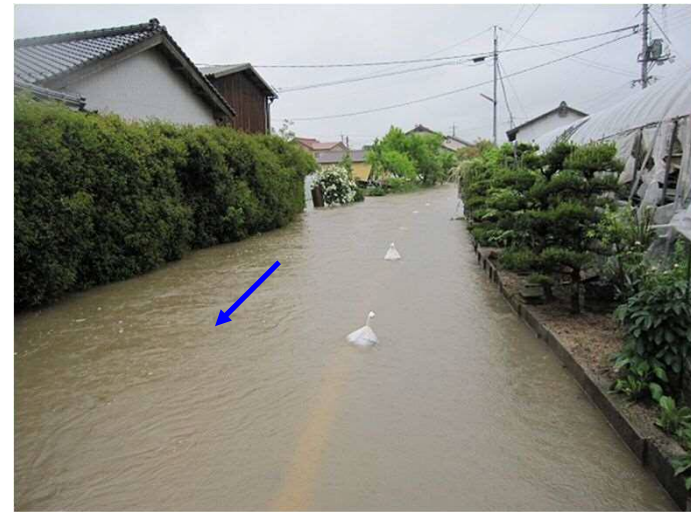
② 本田橋下流付近

出水状況写真(H23. 5)
