島根原子力発電所2号機 取放水の水温 (2023年11月)

島根原子力発電所3号機 取放水の水温 (2023年11月)

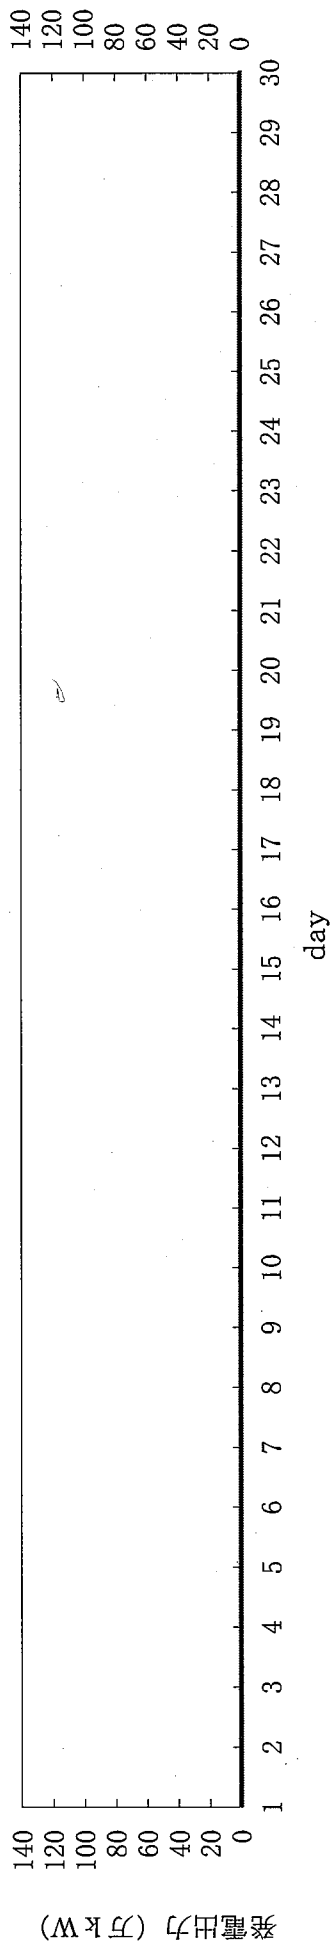
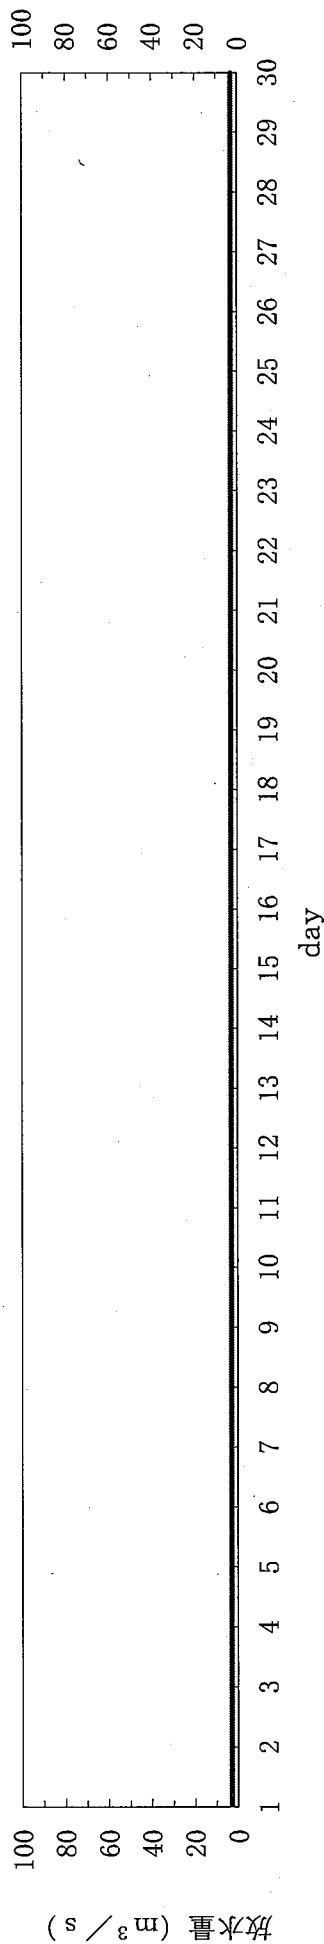
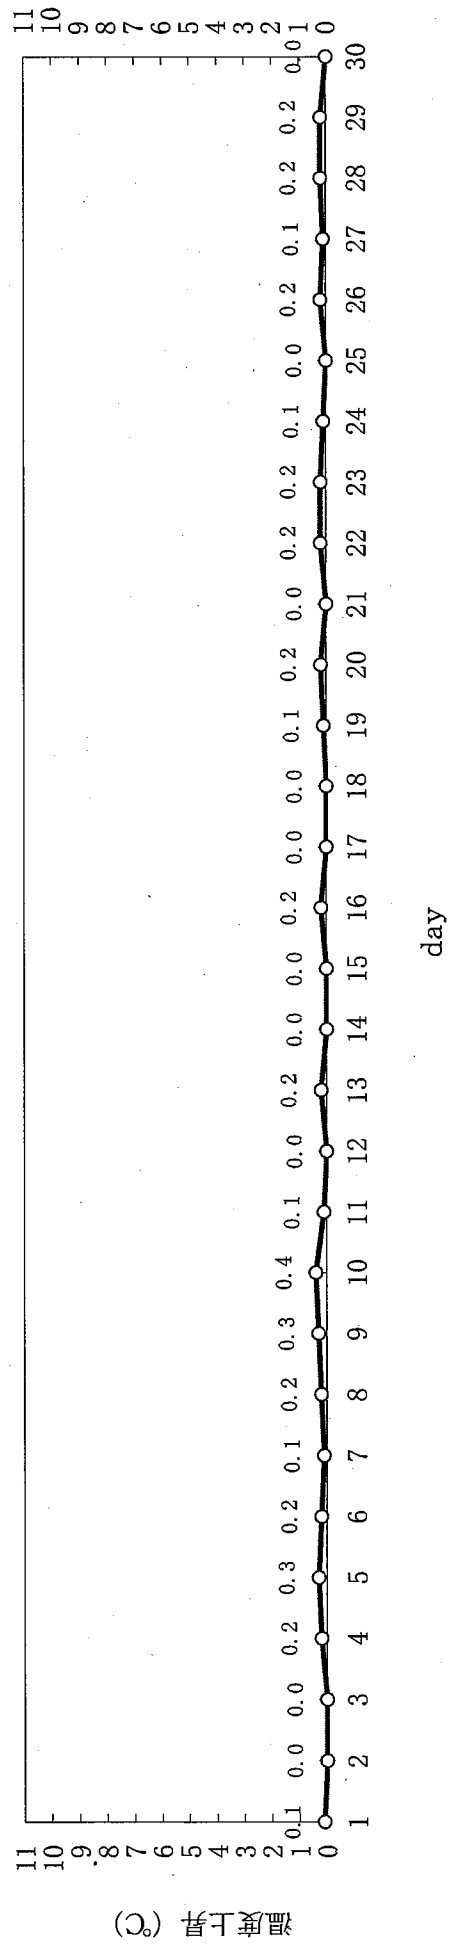
島根原子力発電所3号機 冷却水実績曲線 (2023年11月)

※1：取水温度は、2号機原子炉補機海水ポンプ出口温度（各号機 循環水ポンプ全台停止中のため）
放水量は補機冷却系の運転によるもの

観測時刻 10時
