## 【事例4】 松江市市古曾志町寺廻田ため池

- ・ため池老朽化パターン③  
「構造物(余水吐)廻りからの漏水防止対策」

- ・ため池老朽化パターン④  
「構造物(余水吐)の劣化防止対策」

# 1) 寺廻田ため池応急整備前・整備後状況

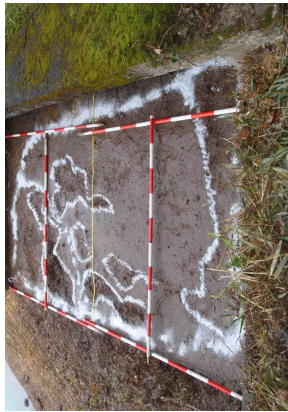
寺廻田ため池は、写真のように余水吐施設の老朽化による余水吐廻りからの漏水とコンクリートの劣化が進行し余水吐が不安定な状態になっています。

余水吐流入部

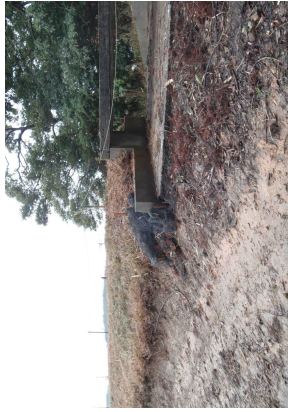
余水吐付近の堤体浸食状況

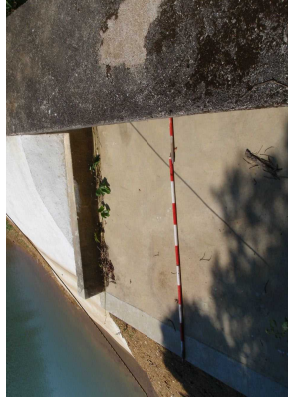
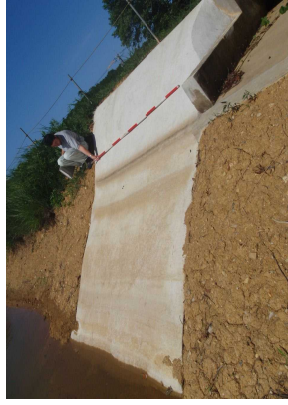
整備後

改修後約1年が経過し、写真で示すように余水吐及びその周辺が強固になり漏水や法面の洗掘、水路の変形が無くなりました。

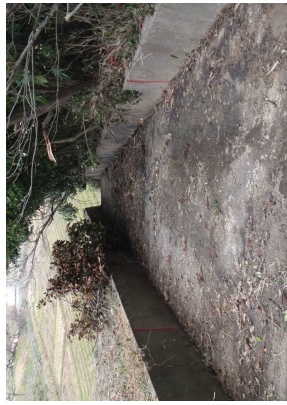
余水吐急流部の状況

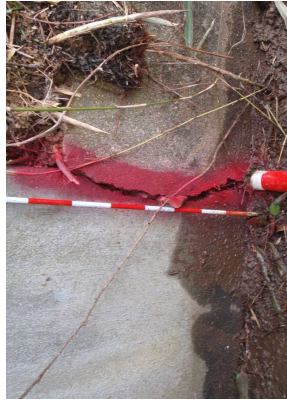
余水吐側壁の老朽化状況

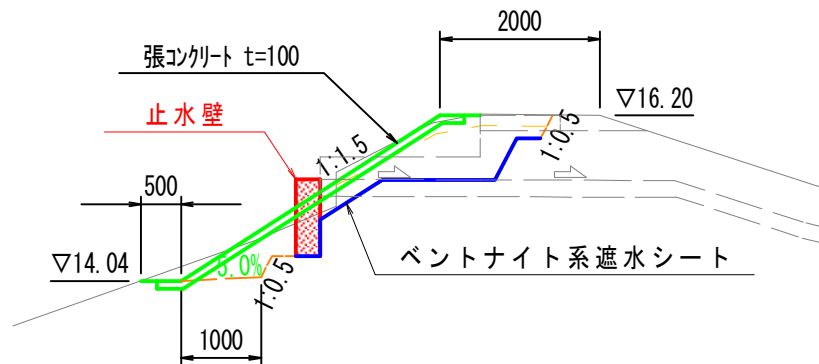
### ①余水吐カットオフの施工

表土剥取・・・・ 草木根のある表土は、再利用に適さないため残土として処理します。(バックホウと人力による作業)

掘削・・・・ 堤体土・ヘドロを含む土砂を切り取り、仮置場に仮置きしておきます。(バックホウと人力による作業)

段切・・・・ 堤体に盛土を行う場合、現堤体土とのなじみを良くするため階段状に掘削しておきます。  
排水性を考慮し、縦1:0.5・横5.0%の勾配を付けます。  
降雨時はブルーシート等で覆い、段切面を濡らさないようにします。(バックホウと人力による作業)

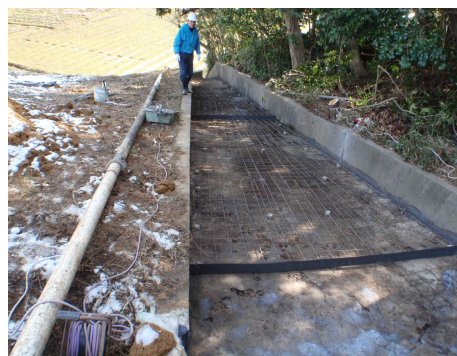
目地板及び鉄筋金網(D6)設置状況

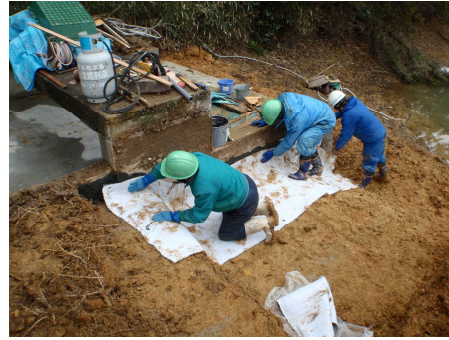
ベントナイト系遮水シートは一般的に使用されるゴムシートや合成樹脂シートと違って、盛土内に敷設できるため、紫外線による劣化が少なく、耐久性に優れています。そのため、パイピング(水道)や土砂の吸い出し防止、浸透水の止水には有効な工法です。

ベントナイトシート敷設状況
