島根県公共事業再評価 対応方針（案）

都治川 波積ダム建設工事計画概要図（島根県）

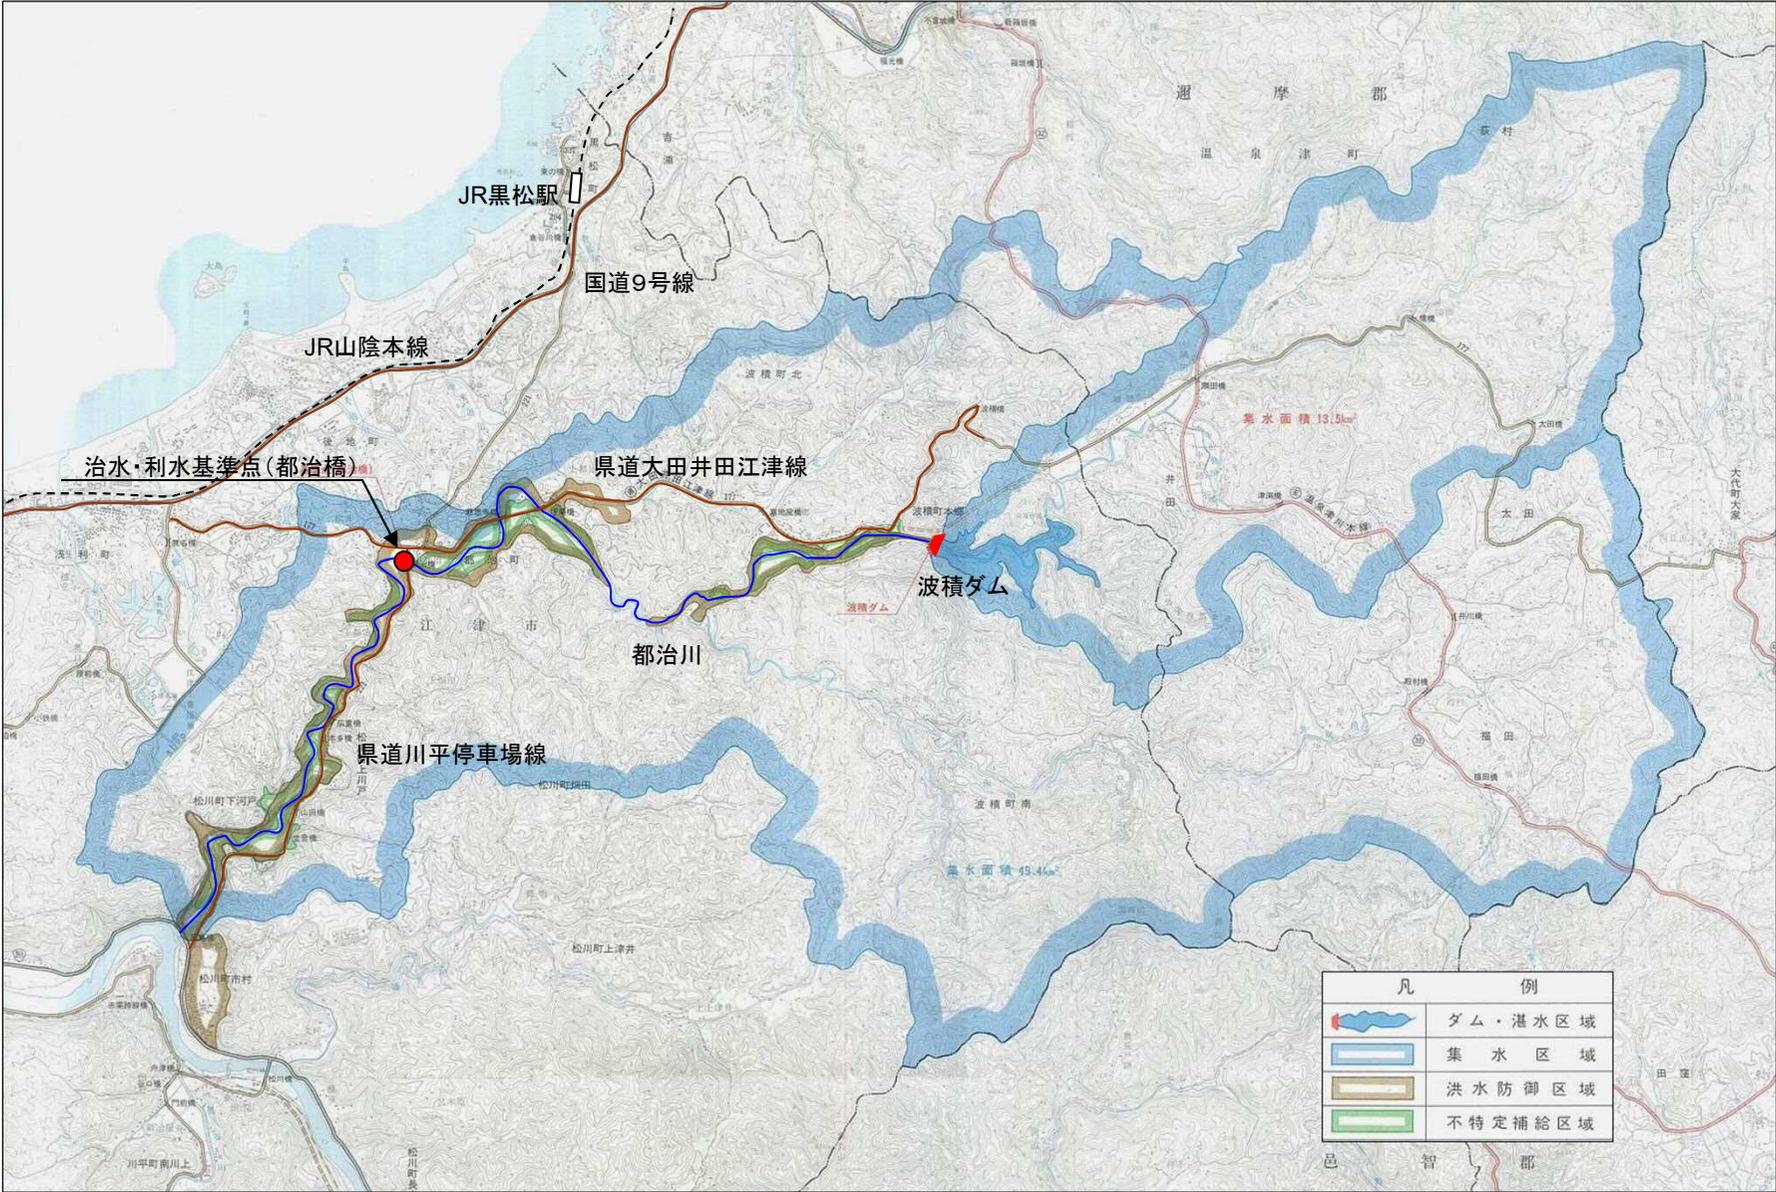
周辺状況図（波積ダム建設事業）

後地町
基準点(都治橋)
都治町
江津市
松川町上川戸
松川町下河戸
市村

大田井田江津市
波積橋
波積町本郷
山田橋
赤栗跨線橋
