# 島根原子力発電所の運転状況等について

平成 22 年 3 月 19 日

中国電力株式会社

# 安全協定第10条（異常時における連絡）に基づく連絡事象 島根1号機制御棒誤挿入

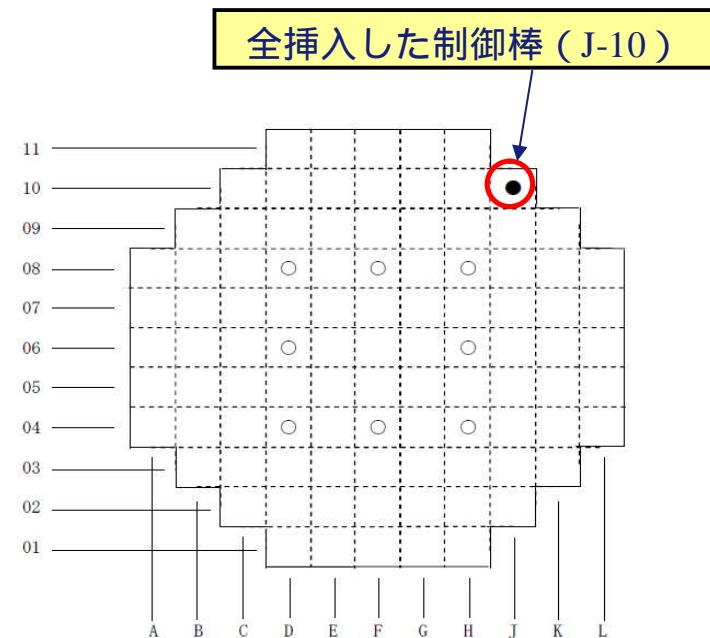
【島根 1 号制御棒配置図】

\* 制御棒本数 97本

: 部分挿入制御棒

: 全引抜き制御棒

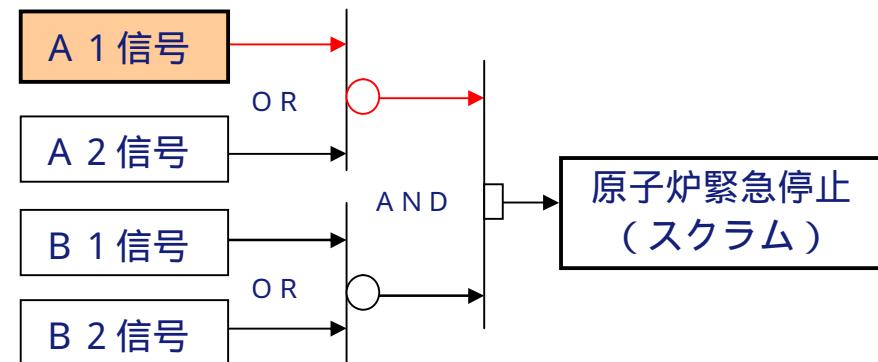
【原子炉保護系ハーフスクラム試験】  
(緊急停止信号回路図)

概 要 定格熱出力一定運転中に定期試験(原子炉保護系ハーフスクラム試験)を実施していたところ、制御棒1本が全挿入となり、発電機出力が46万9千キロワットから46万4千キロワットまで低下した。

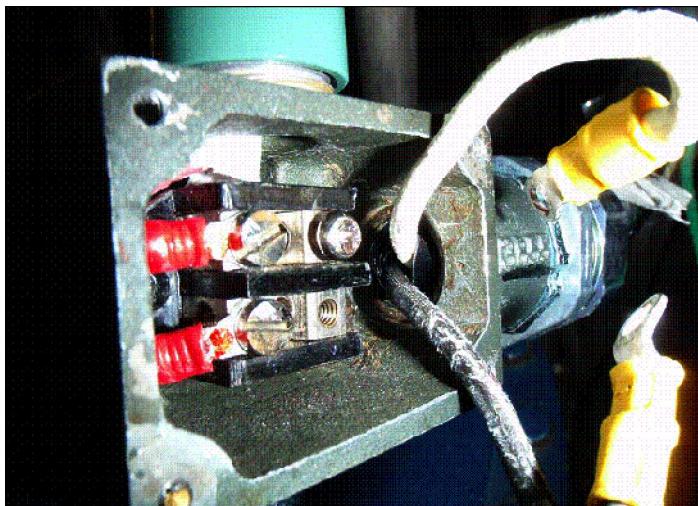
【端子箱内写真】

原因調査の結果、今回全挿入となった制御棒を緊急挿入するために設置している2つの電磁弁(スクラムパイロット弁)のうち、片方の電磁弁の電源端子が異なった仕様のネジにより取り付けられていたため、十分な締め付けができておらず、接続不良になっていた。

# 原因箇所（スクラムパイロット弁（SV12-6）端子箱内状況）

作業性のよい端子箱に取替え、異なった仕様のネジを使用することがないよう管理の徹底を図る。また、既に取替済みの端子箱については、ネジの締め付け状態の確認を行う。

第28回定期検査(H21.5.7～H21.10.9)において、残りすべての旧型の端子箱を新型へ取替えた。その後、すべてのねじの締付け状態を社員が確認し、問題がないことが確認できたら、端子箱のタッピングは不要とした。また、電磁弁温度測定を定期試験直前に実施することで、異常がないことを確認している。

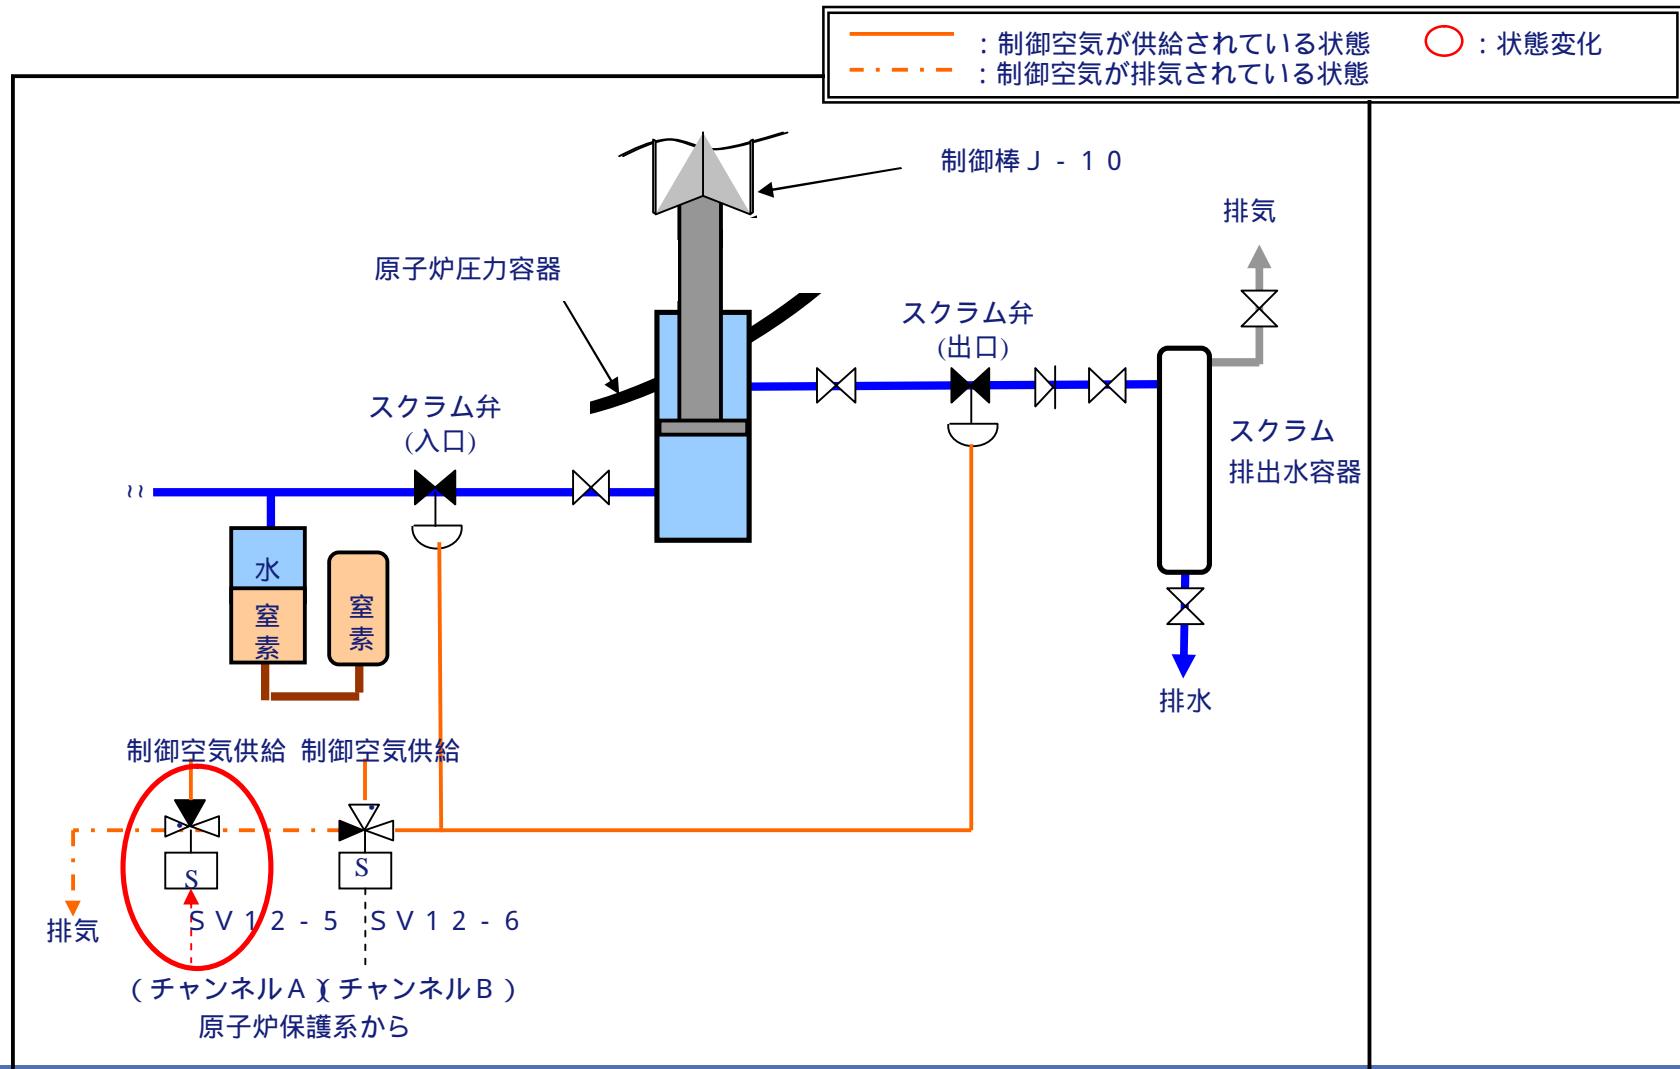
# 正常な定期試験時の状態

定期試験でA1スクラム信号を投入することにより、SV12-5が無励磁になり、一部の制御空気が排気されるが、SV12-6が励磁されていることにより、スクラム弁につながる制御空気は排気されないため、スクラム弁は動作しない。

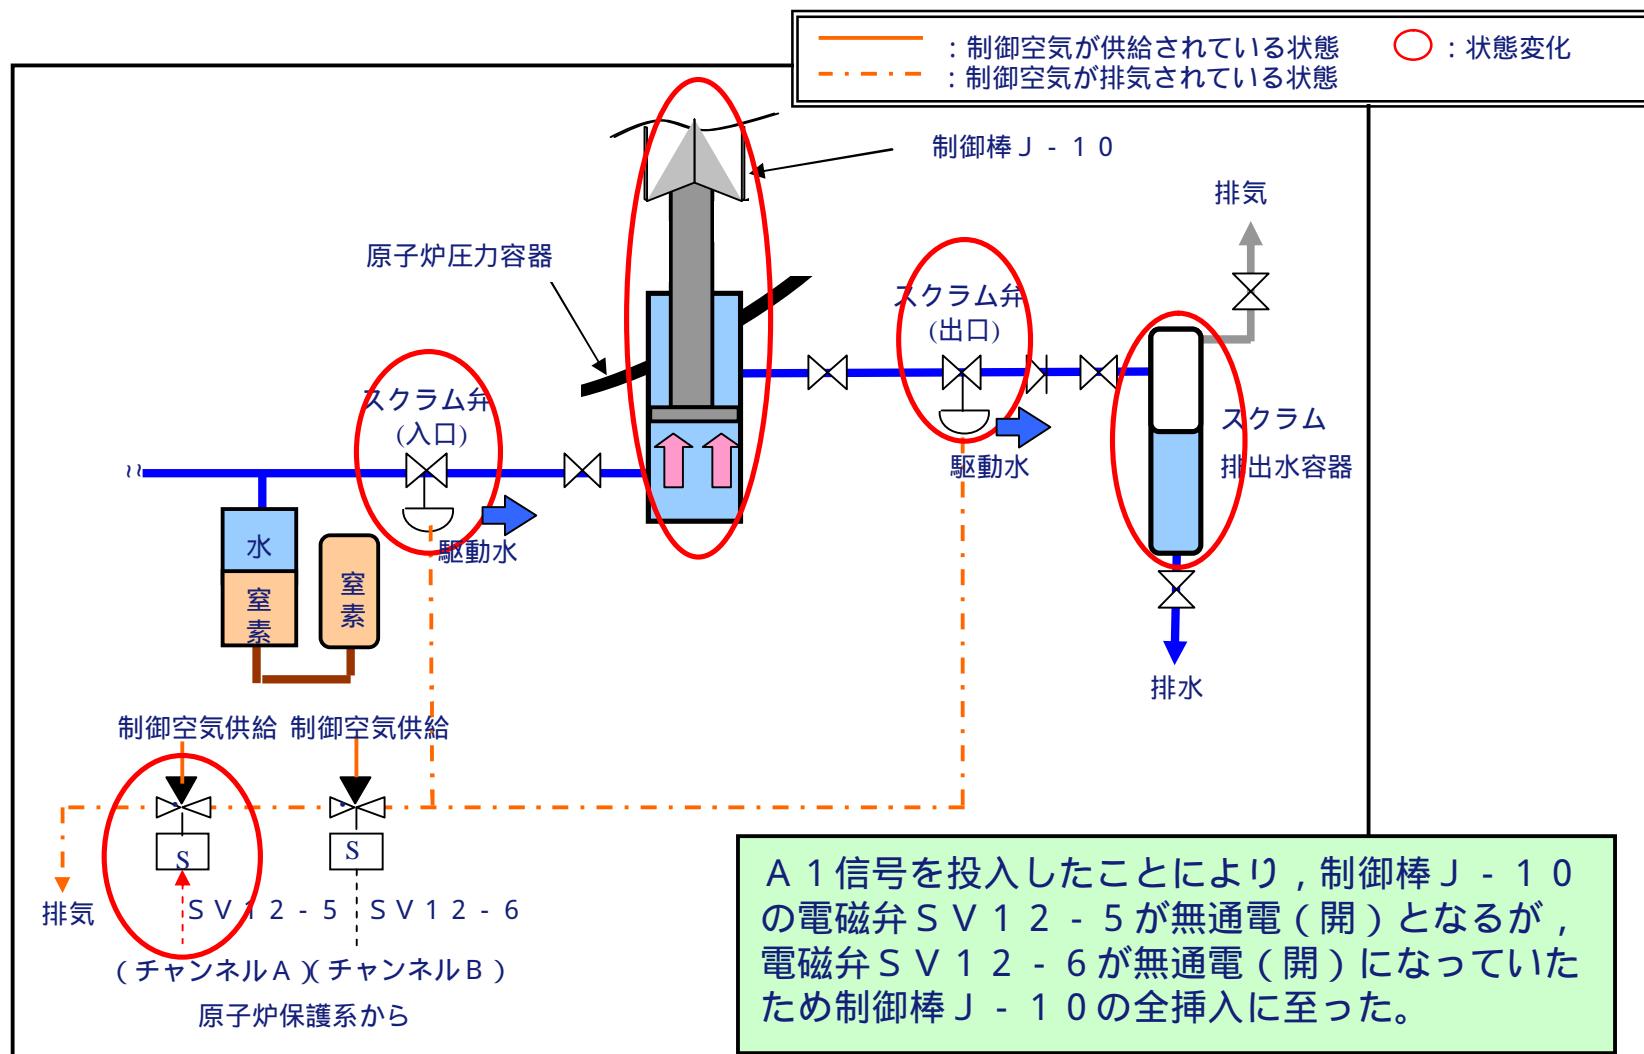
# 事象発生時の状態

今回の事象は、当該制御棒に係る片方の電磁弁が接続不良であったため、無通電状態(無励磁状態)となったところで、もう片方の電磁弁を無通電状態(無励磁状態)とする定期試験を実施したために、当該制御棒が誤って全挿入したものと判明した。

SV12 - 6が無励磁となっていたところ、定期試験によりA1スクラム信号が投入されSV12 - 5が無励磁になり、スクラム弁につながる制御空気が排気され、スクラム弁が開動作し制御棒J - 10が全挿入された。
