耐震設計審査指針改訂を踏まえた 耐震安全性の再評価

平成20年3月14日
中国電力株式会社

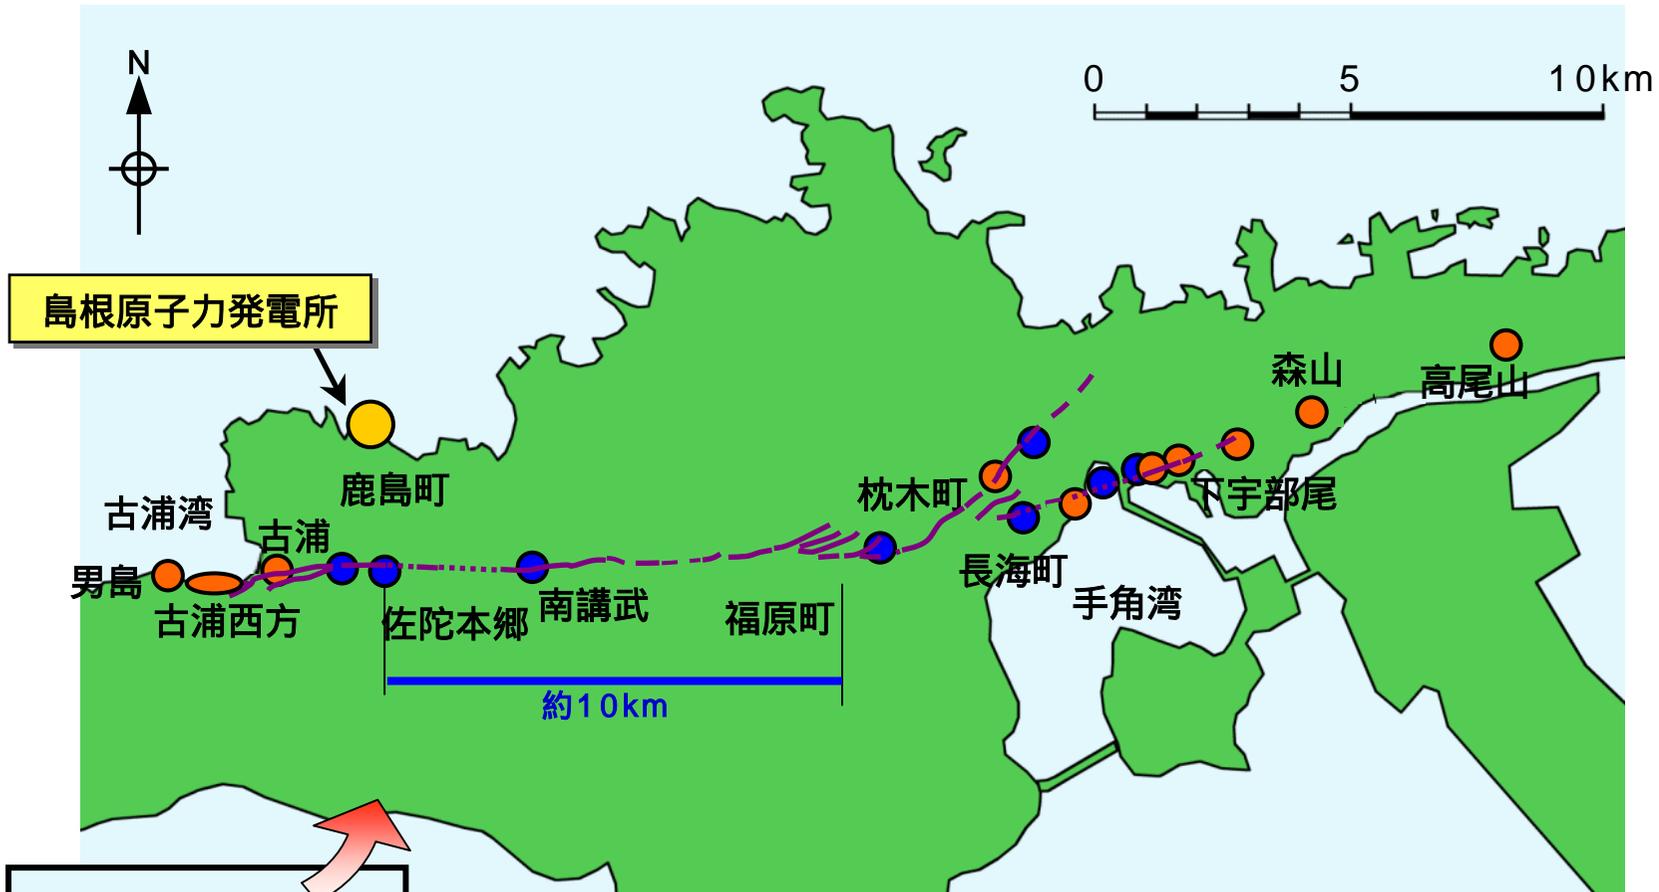
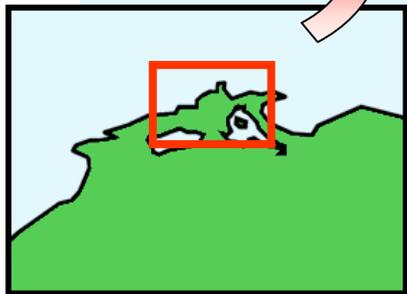
3. 宍道断層周辺の地質調査概要

- (purple dashed line) : 都市圏活断層図「松江」(2008)に示されている鹿島断層
- (blue solid line) : 3号炉設置許可時の宍道断層の評価長さ
- (blue circle) : 既往調査
- (orange circle) : 今回調査

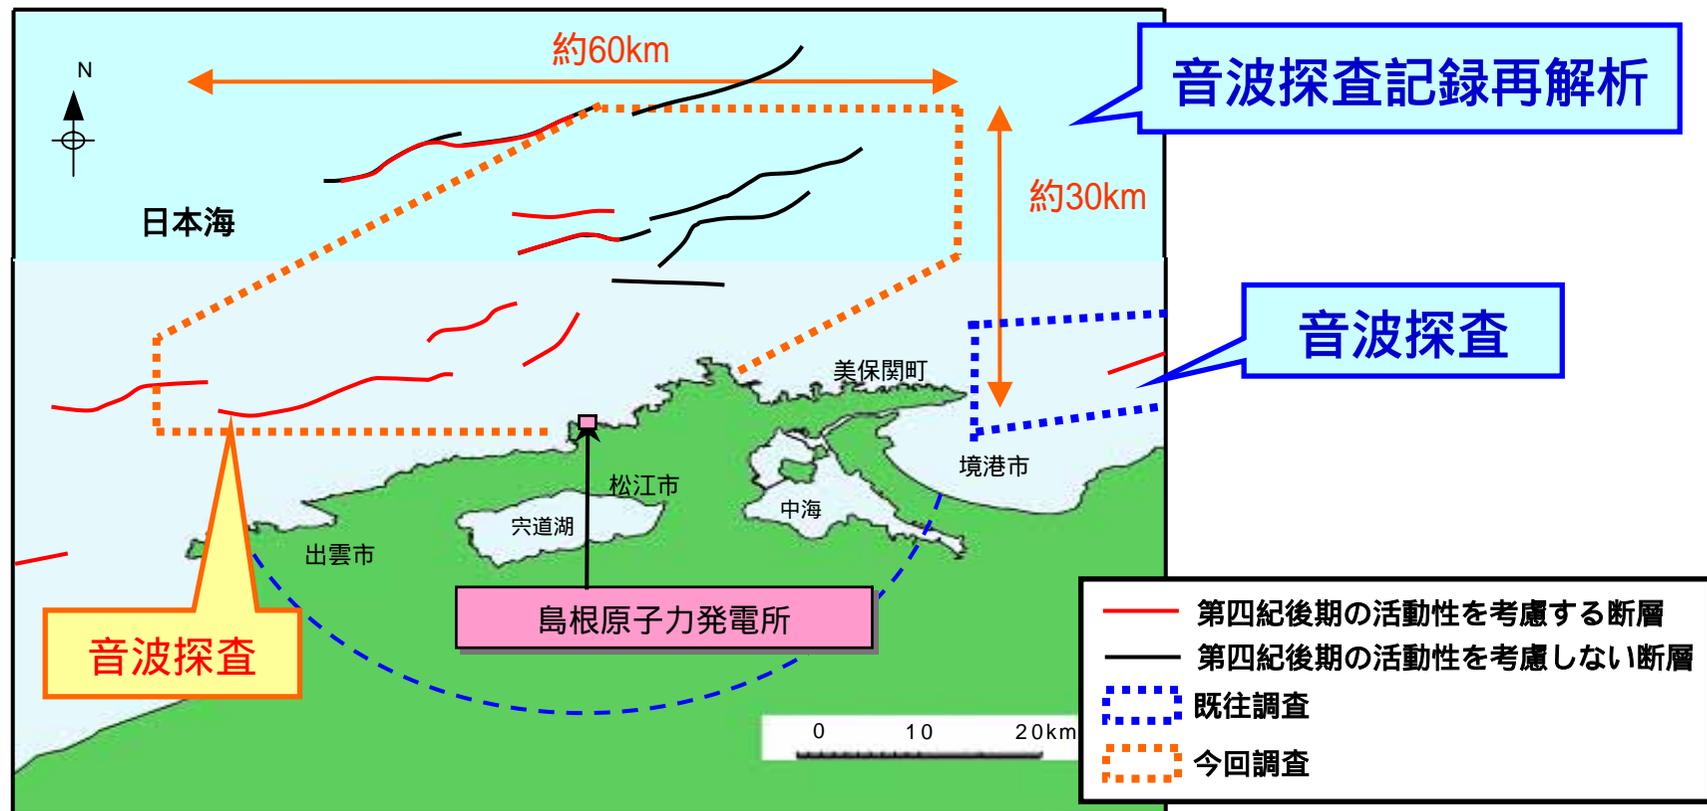
(6) 海域調査

敷地に近い活断層および活撓曲の連続性，活動性を確認
敷地近傍（半径約5 km）における活断層等の有無を確認
