アトムの広場

しまね原子力広報

2004.10 No.

— 環境放射線結果等のお知らせ —

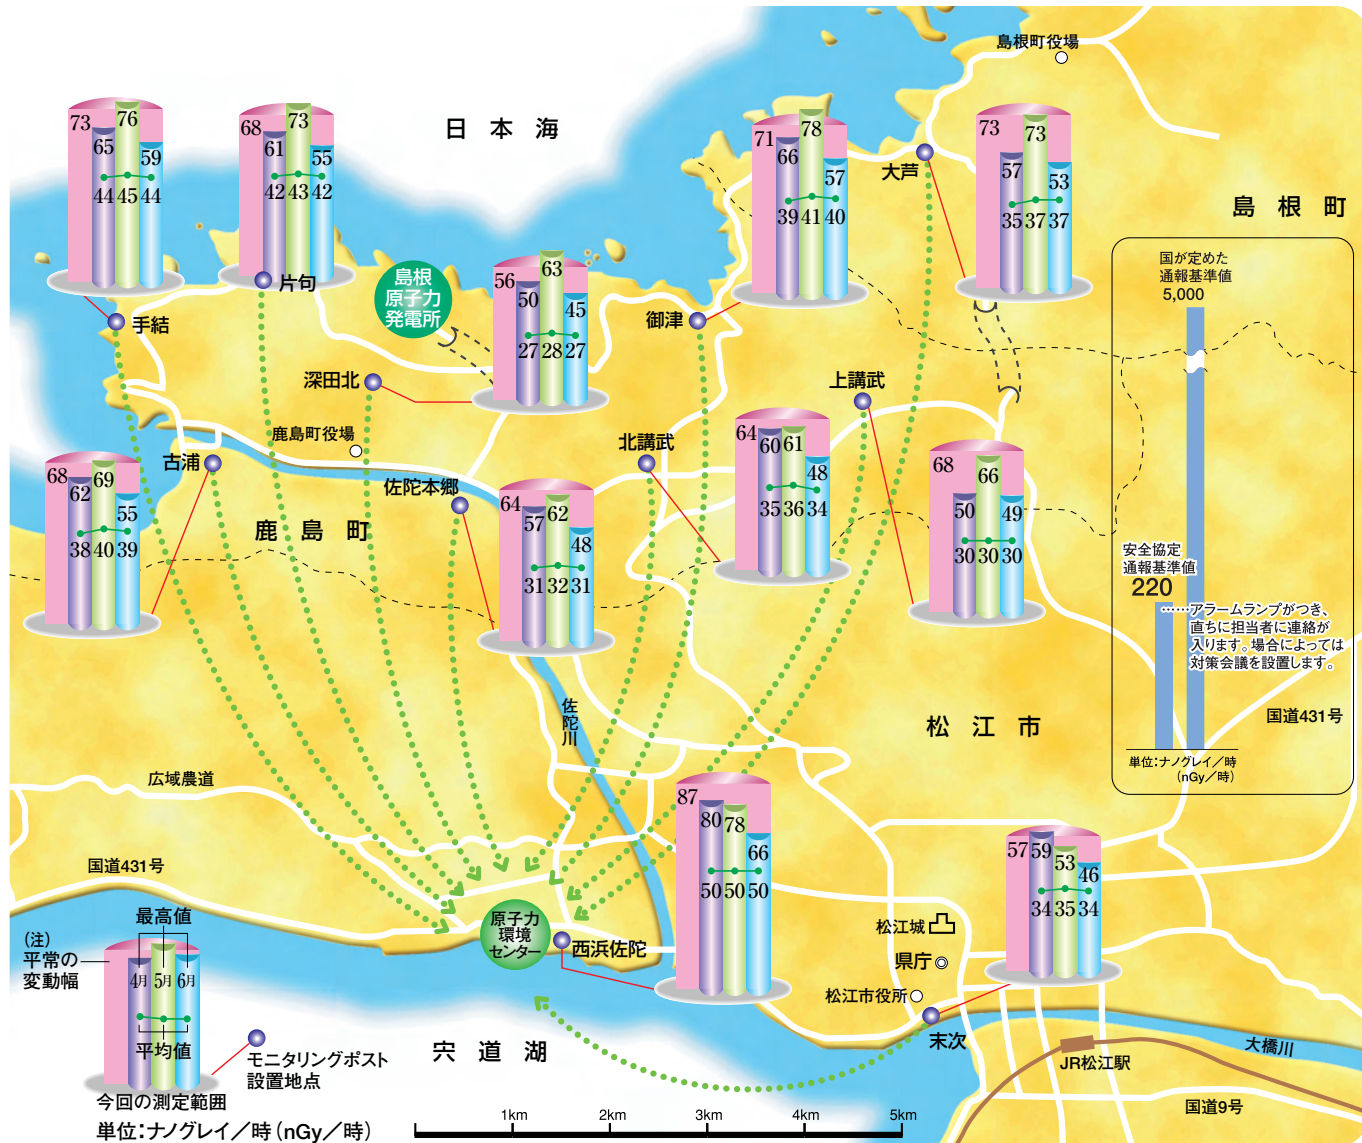
空間放射線線量率

モニタリングポストにより2分間毎のデータ(平均値)を連続測定した結果です。測定されたもののほとんどが自然放射線によるものです。平常の変動幅を超えた値は、いずれも降水によるものでした。

※テレメータシステムにより原子力環境センターにおいて集中監視をしています。
(注)平常の変動幅: H13.4~H15.3までの全データを統計処理した範囲。なお本誌においては、範囲の上限值のみを記載しています。

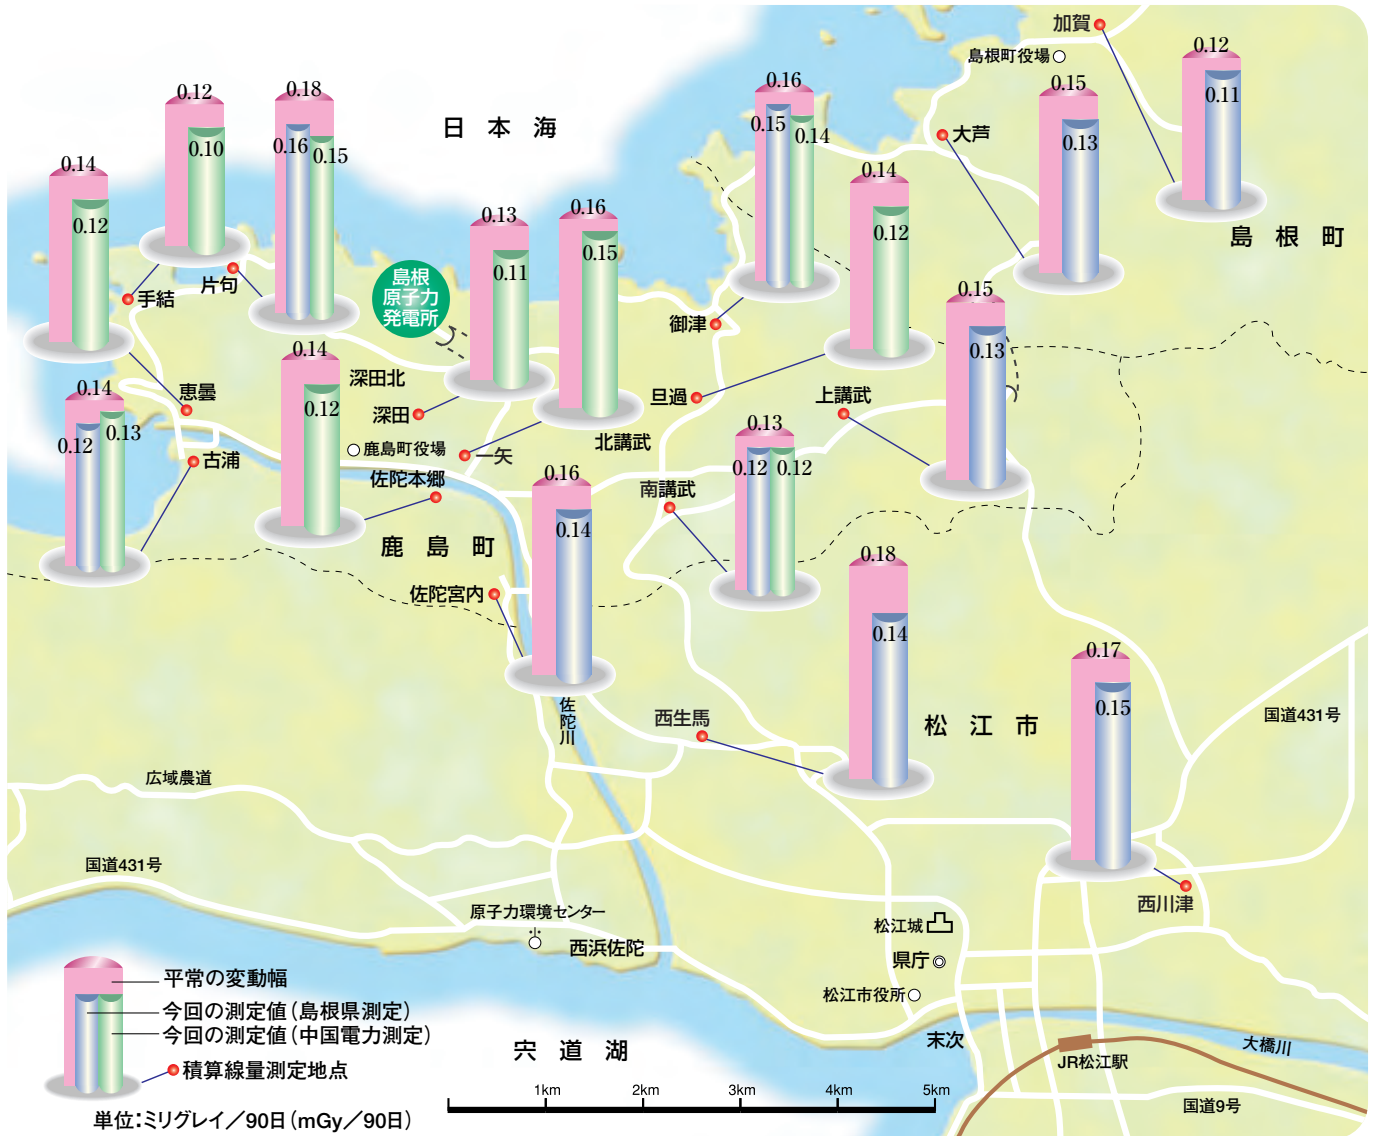
空間放射線積算線量

各測定地点で熱ルミネセンス線量計により、約3ヵ月間環境放射線を連続測定したのですが、測定された放射線のほとんどがその地点の自然放射線によるものです。

各地点の収納箱の中に線量計を3ヶ月間入れておき、その間に受けた放射線の合計量を測定しています。

※平常の変動幅：過去5年間の測定データの最小値と最大値の範囲。なお本誌においては、範囲の上限値のみを記載しています。

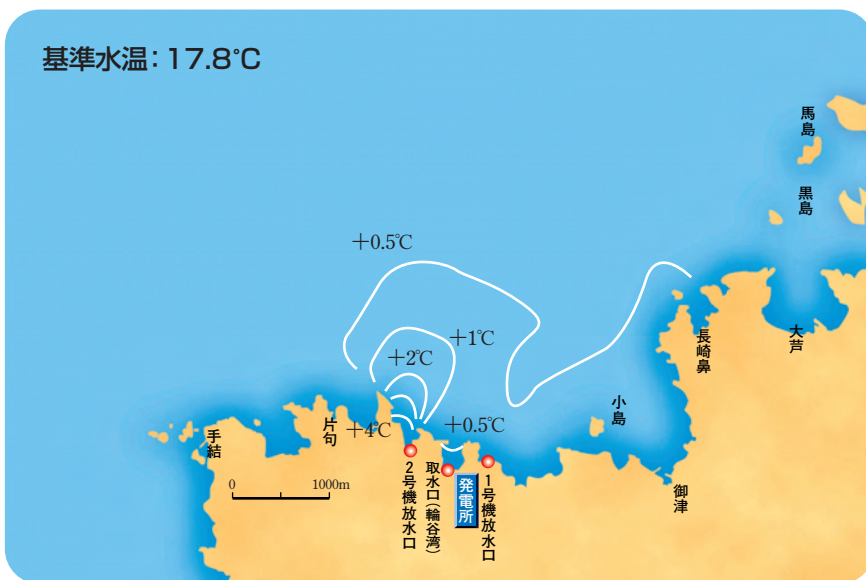
水温の分布状況

(0m層における基準水温との温度差)

(5月18日測定)

水温の分布状況は右の図のとおりでした。

※基準水温：温排水の影響がないと考えられる測定ポイント5地点の平均水温

基準水温: 17.8°C

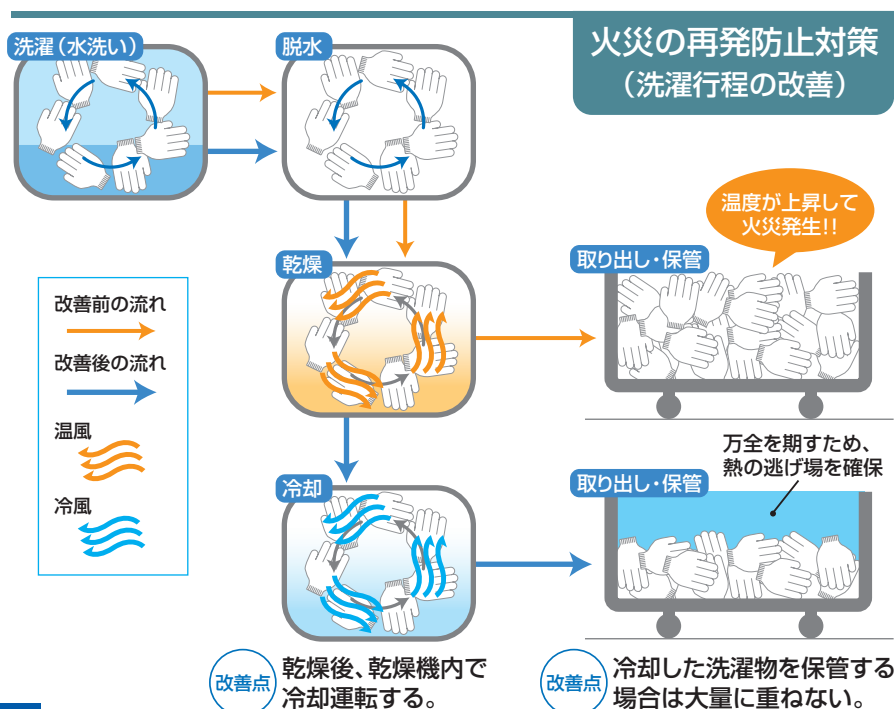
- (1) 加熱乾燥した洗濯物は、乾燥後に乾燥機内で冷却運転する。
- (2) 冷却した洗濯物を保管する場合は、多量に重ねないようにする。
- (3) 防火教育を定期的に実施し、火災防止を徹底する。

再発防止策については、対策実施後、現場でその状況を確認しました。(右図参照)
