ダム概要図

波積ダム

島根県浜田河川総合開発事務所
 ≪波積ダム建設課・ダム道路課≫

都治川 治水ダム建設事業 波積ダム

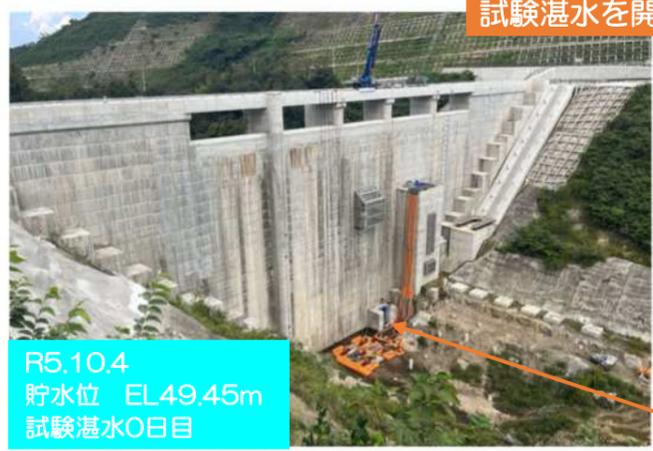
R5.10.4
貯水位 EL49.45m
試験湛水8日目

令和5年10月4日に、堤内仮排水路呑口にゲートを下ろし、試験湛水を開始しました。
波積ダムでは約半年かけて洪水時最高水位まで水を貯め、その後、水位を下げていきます。
この試験湛水で安全性が確認できれば、波積ダムは完成となります。

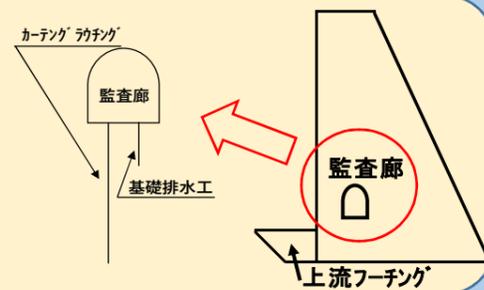
point 1

【カーテングラウチング】 監査廊内から施工
従来のカーテングラウチングは上流側フーチングから施工していましたが、本ダムでは監査廊（堤体内部）から施工する方法を採用しています。これは、試験湛水時に漏水があった場合に追加施工が容易となることから、リスクマネジメントとしても有効です。

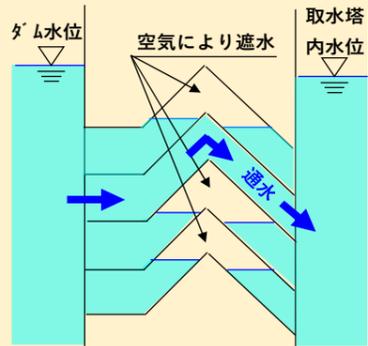
point 2

【取水設備】連続サイフォン式採用
国交省施工の志津見ダムで日本初として採用された、連続サイフォン式取水設備を波積ダムでも採用しています。これは、空気によって遮水を行うタイプの選択取水設備となっており、従来のゲートや開閉装置は不要となり、連続的に配置された逆V字管の頂部に空気を出し入れすることにより、放流・止水を行います。

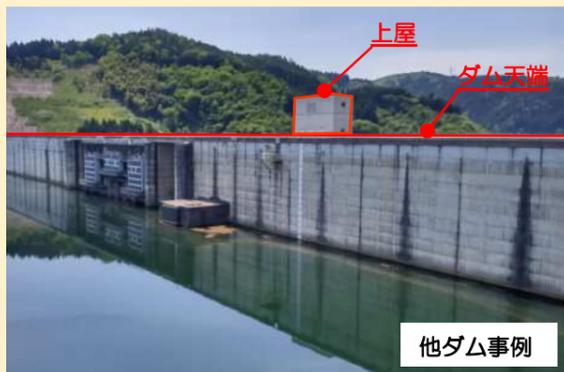
point 3

【景観に配慮したダム天端計画】ダム天端上部に上屋を設置しない
ダム本体の天端では、取水塔などの上屋を道路高欄から上にはみ出さないようにし、維持管理にも考慮しつつ、景観に配慮した設計としています。

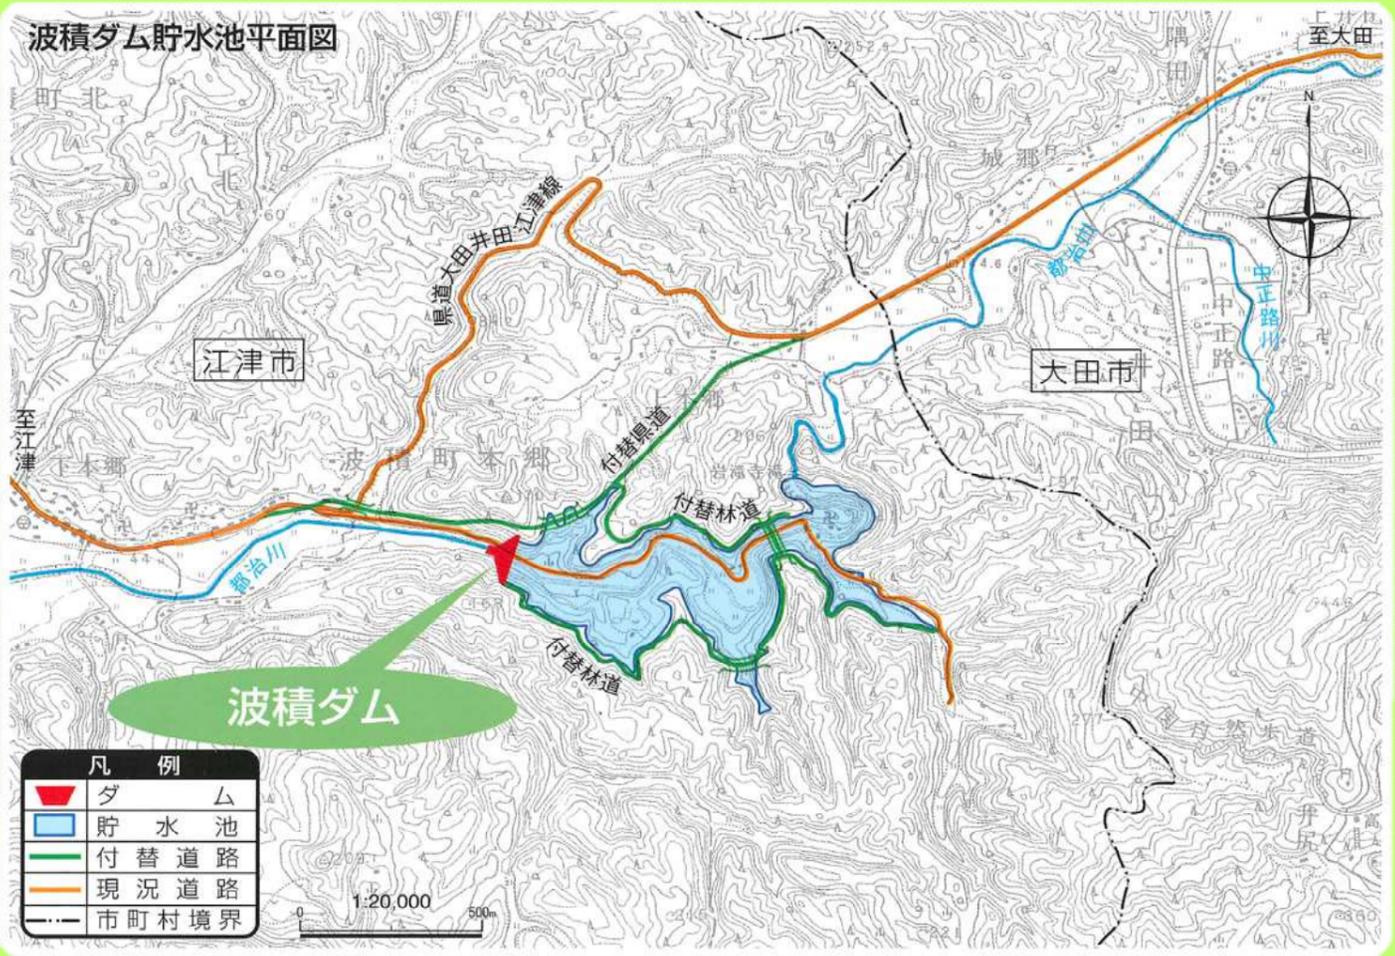
河川名	江の川水系(一級)都治川
型式	重力式コンクリート
流域面積	13.5Km²
湛水面積	0.237Km²
ダムの高さ	48.2m
ダムの長さ	126.0m
ダムの体積	67,280m³ (減勢工含む)

放流設備	常用洪水吐	オリフィスによる自然調節 幅1.3m×高さ1.3m×1門
	非常用洪水吐	クレスト自由越流 幅10.0m×高さ2.5m×1門 幅11.5m×高さ2.5m×4門
	低水放流管	口径800mm 1条
洪水調節方法		自然調節
