2011年の高津川におけるアユ産卵場造成について

Maintenance of spawning ground of Ayu, *Plecoglossus altivelis altivelis*,
in the Takatsu River, Shimane Prefecture in 2011

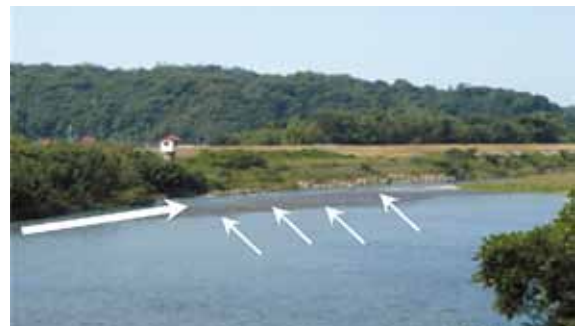
図3. 虫追の瀬の概観 (矢印は流向を示す)

袋状に広がり、その下流部に約2,000m²の流れが緩く水深の浅い瀬 (チャラ瀬) が形成されていた (図3)。チャラ瀬は左右で高低差があり、右岸側が高くなっていた。昨年 (2010年) は貫入度が平均9.7cmで、礫間に砂泥の混入が多かった⁴⁾が、2011年は貫入度が9~10cm (図4) で、昨年と同程度であり、礫間には粒径の細かな砂利が多く混入していた (図5)。その傾向は左岸側になるほど顕著になった。河床の礫組成は、2~5cmサイズが主体で20cm以上の大石も多かった。

左岸側の流れが強く、右岸側の湾入部からチャラ瀬が形成されていた

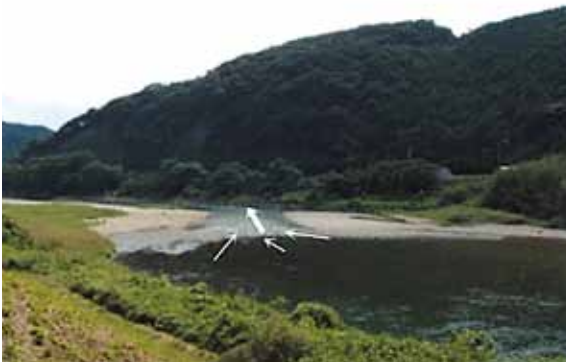
図6. 長田の瀬の概観（矢印は流向を表す）
中央部で一本瀬となっている

長田の瀬 2008年以降、毎年造成を行っている場所である。中央部で一本瀬となり、深掘れした形状であった（図6）。調査当日は水量が多く、左岸側の河原にも水が回りチャラ瀬を形成していたが、水量が少ないと袋状のトロ（流れが緩い場所）になると考えられた。河床の石は10～15cmの大石が多いが、それらを除去すると産卵に適した5cm以下の礫が出てきた（図7の左側）。また、左岸の河原の大石（20cm以上）を除去すると、産卵場の河床材料に適した5cm以下の礫が多かった（図7の右側）。

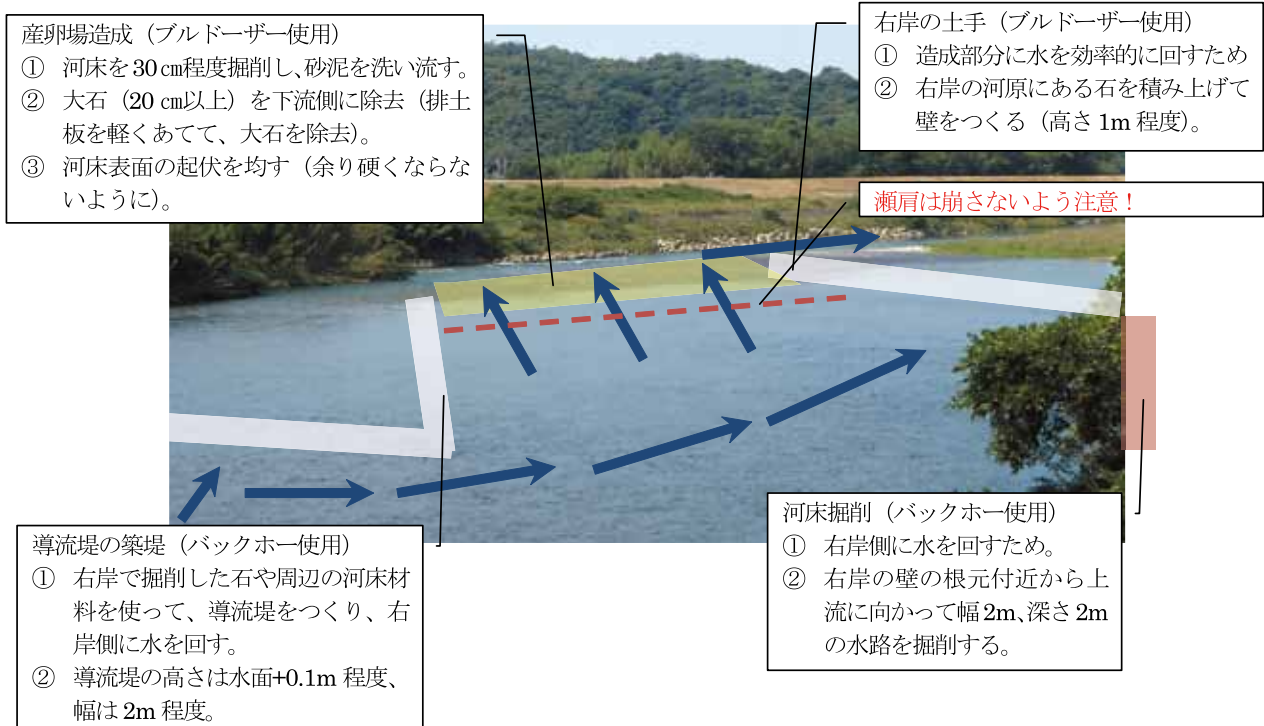
図10. 虫追の瀬造成プラン

問題点：

- ① 左岸に流れが極端に偏っており、水量が落ちると瀬全域に水が回らない。
- ② 産卵を阻害する大石（20cm以上）が多い。

造成方針：

- ① 導流堤・右岸の土手の設置、右岸の河床掘削により水を右岸側に回す。
- ② 河床表面（余り深くすると砂泥が多くなるので、深さは30cm程度、また、瀬肩を崩さないように）の砂泥・大礫を除去し、小砂利浮き石底をつくる。

河床の起伏を均して、出来る限りの産卵可能面積を確保する（幅80m×右岸側の長さ50mの三角形＝2,000㎡程度を目標とする）。

(2) 造成プラン 虫追の瀬および長田の瀬の造成プランをそれぞれ図10および図11に示した。高橋ら⁴⁾は、高津川の河川環境から期待されるアユの生息数(天然遡上が確実な水域に限定した場合)を天然遡上魚のみで達成するためには、約3,500m²の産卵場面積を目標値としている。したがって、虫追の瀬で2,000m²、長田の瀬で1,000m²の産卵場を造成し、残りを猿猴の瀬等の自然産卵場で満たす計画とした。

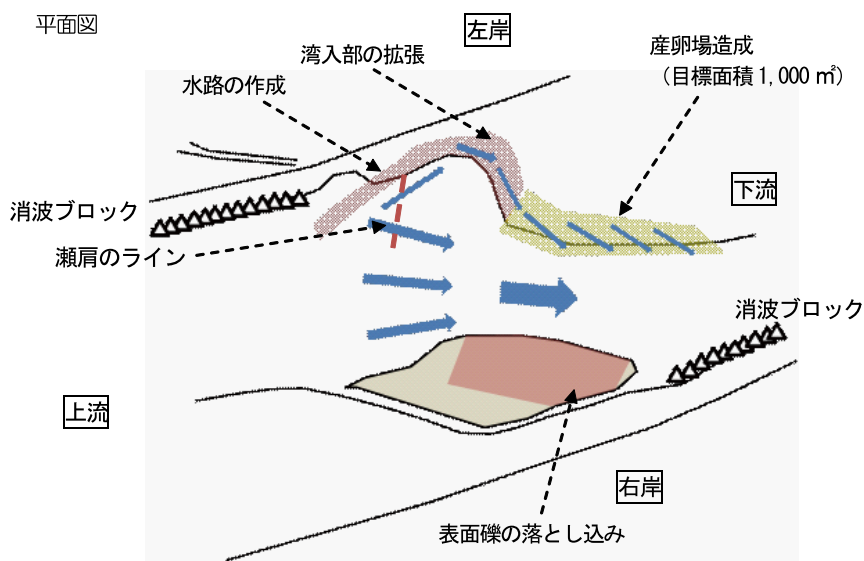
図11. 長田の瀬造成プラン

問題点：

- ① 流れが強い一本瀬になっており産卵面積が少ない（大型の親魚しか産卵できない）
- ② 瀬肩の崩壊は河床低下を招くため、触れない。
- ③ 右岸の砂州は砂の供給源となる。

長田の瀬 一本瀬になっており産卵可能面積が少ないうえに、大型のアユしか産卵できないと考えられる。また、これまでの造成の経験から右岸側の砂州は砂の供給源となるため、そのまま生かし、左岸側を有効的に利用して産卵可能面積を広げることが望ましいと考えられた。

造成方針：

- ① 左岸側に水路をつくり、湾入部を拡張し、左岸の河原に水を回し産卵場を造成する。
- ② 河床表面の砂泥・大礫を除去し、小砂利浮き石底をつくる。
- ③ 河床の起伏を均して、出来る限りの産卵可能面積を確保する（幅 20m×長さ 50m＝1,000m²程度を目標とする）。

これまでの経験から右岸の砂州は砂の供給源となるため、表面上の礫を流心部に落とし込み、それが下流に堆積することで産卵場として利用されることを期待する。

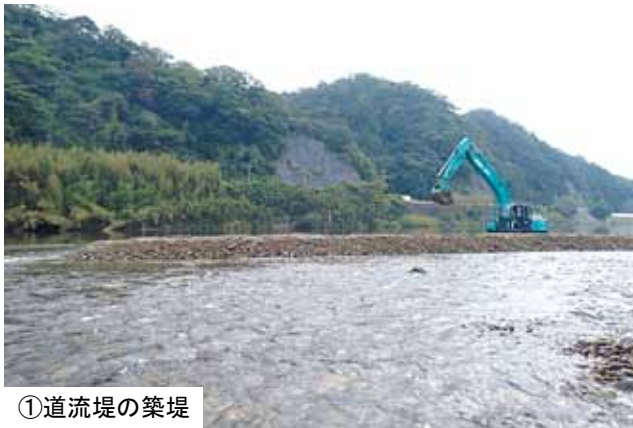
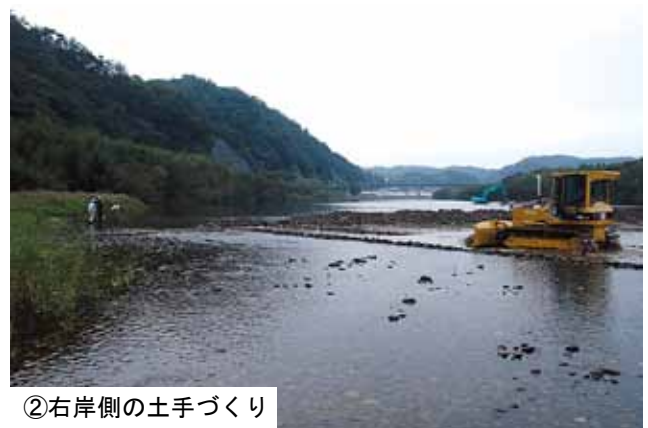
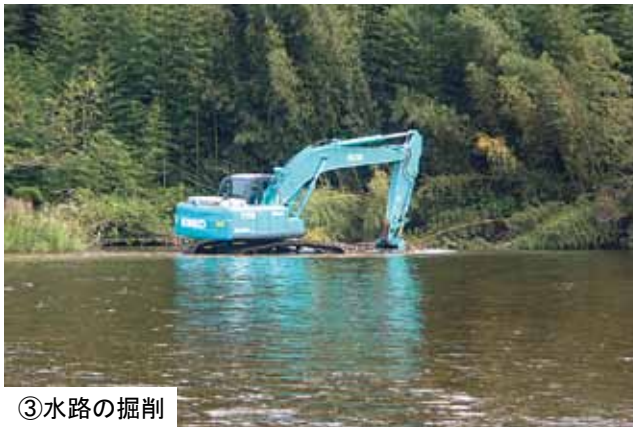
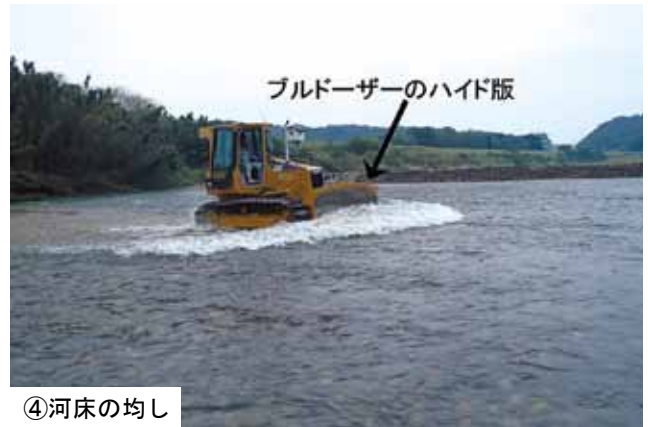
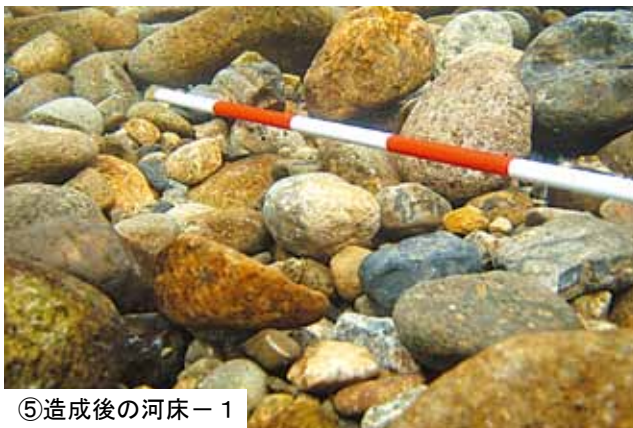
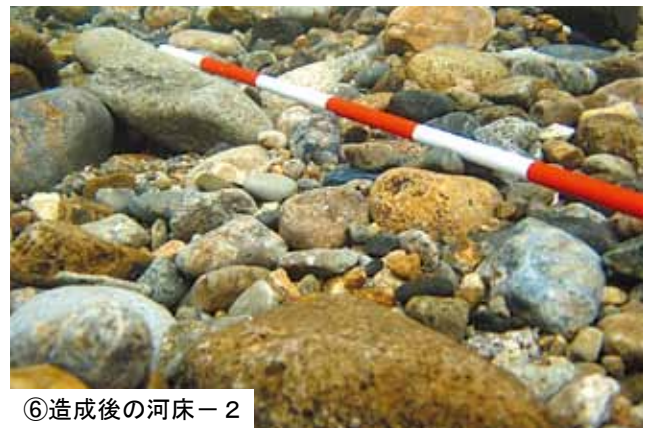
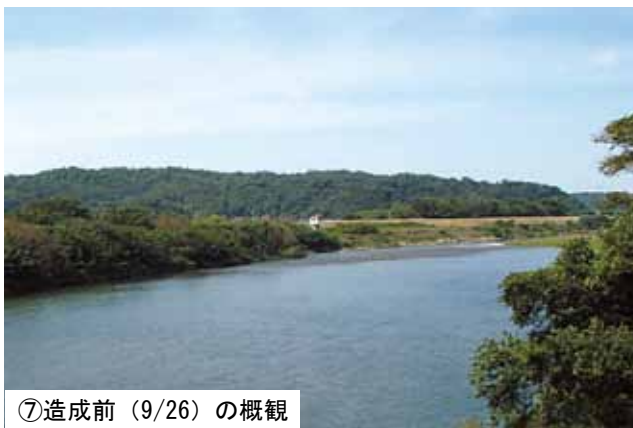
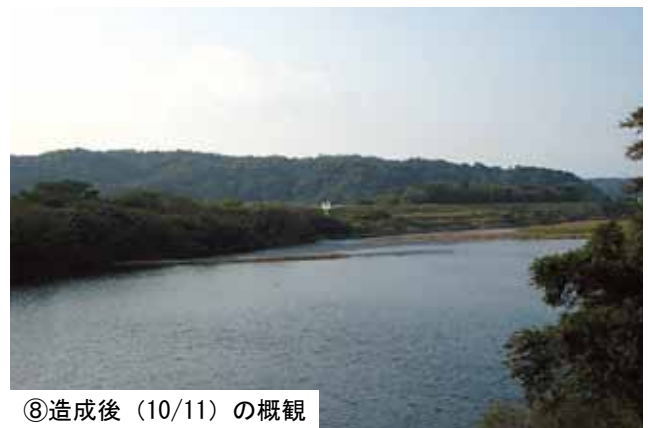
図12. 虫追の瀬における産卵場造成の状況

造成面の水深は15cm～60cmで、右岸側はやや浅め、左岸側は深めで、右岸側1/4のところやや強めの流れが残った（軽い一本瀬状態になった）。造成面積は3,152m²であった。

以下の工程により虫追の瀬における造成を実施し、その状況を図12に示した。なお、全ての工程は10月11日に実施した。

【①導流堤の築堤】 造成予定面の左岸側上流に、造成面に水を回すための導流堤をバックホーで築堤した(作業時間3時間、以下同様)。

【②右岸側の土手の築堤】 ブルドーザーで造成面の右岸側に効率的に水を回すための土手を作った(1時間)。土手の材料は右岸の河原の石を用いた。

【③造成面右岸側の天地返し】 土手作成後、ブルドーザーで上流から下流方向に排土板(図12の写真④)をあてて前進し、造成面右岸側の天地返しを行った。この時、深く掘りすぎると砂層があるため、深さは15cm程度に留めた(40分)。

【④造成面左岸側の均し】 左岸側の段々畑状のチャラ瀬の均しをブルドーザーで行った。ブルドーザーの動きは、上流から下流方向に排土板をあてて前進し段々畑状態にあった河床の傾斜を緩くした後、最後に上流から下流方向に排土板をあてて前進で起伏を均し、帰りは排土板を軽くあてながら後進した。この作業中に、造成面の右岸から1/4のところ一本瀬ができつつあり、予想以上に水が右岸方面に回ったことによるものであった。このため導流堤の延長をやめ、築堤済みの先端部分を潜堤に変更した。

【⑤造成面右岸側の水路の掘削】 バックホーは導流堤の完成後、造成面に水を回すために造成面の右岸側上流に水路を掘削する作業に移行した(70分)。水路の水深は1.2m～1.5m、幅は2mであった(掘削した深さは0.5m～0.8m)。この作業が終了した後、バックホーは長田の瀬に移動した(13:44移動開始)。

【⑥砂抜きと起伏の均し】 最後の仕上げとして、ブルドーザーで砂抜きと起伏の均し作業を行った(80分)。ブルの動きは下流から上流方向に排土版をあてて前進し(砂抜き)、帰りは上流から下流方向に排土版を軽くあてて後進(均し)した。加えて、造成面の右岸側の端がやや深めになっていたため、土手の石を埋め戻して高低差をなくした(30分)。

なり、河床硬度が改善され、浮き石状態になったと考えられた。一方、長田の瀬は、造成前の貫入度の測定値はないが、造成後は14.3～17.5cmであり、虫追の瀬と同様の浮き石状態と考えられた。また、石の間の砂泥は概ね取り除かれていた（図12の写真⑤⑥、図13の写真⑤⑥）。以上のことから、造成によりアユの産卵に適した環境が整備されたものと判断された。

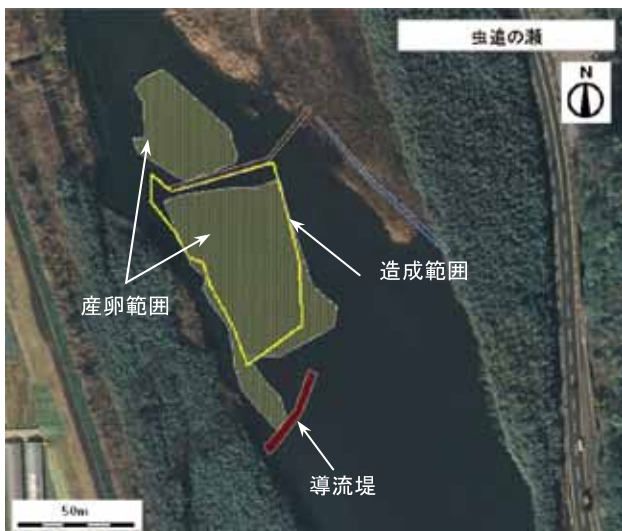
図15. 虫追の瀬の造成範囲と産卵範囲（黄色い太線で囲まれた部分が造成範囲, 黄色い網がけ部分が産卵範囲を示す）

(1) 造成産卵場（虫追の瀬、長田の瀬） 産卵面積は、虫追の瀬（図15）が3,681m²（造成面積3,152m²）、長田の瀬（図16）が717m²（造成面積714m²）であり、造成した範囲一面に産着卵が確認された。なお、虫追の瀬では、一時的な増水により右岸側に築堤した土手が部分的に決壊し、そこから水が回った水域（面積1,305m²）も産卵場となっていた。また、虫追の瀬の造成時に残ってしまった軽い一本瀬には、大型の親アユがついていた。
