中電資料②

## 来島ダムからの常時毎秒 2 m<sup>3</sup>放流に伴う下流河川の環境変化の 状況について

神戸川の河川環境等に関する協議会

中国電力株式会社  
2021年12月23日

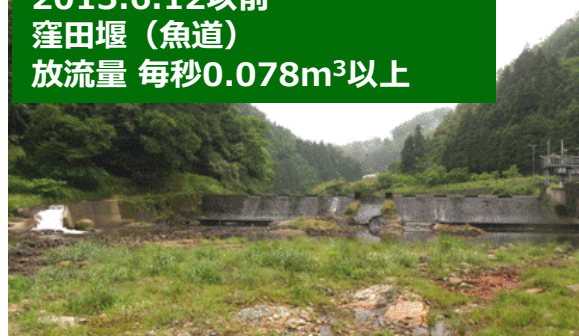
2013.6.12以前  
窪田堰（魚道）  
放流量 毎秒0.078m<sup>3</sup>以上

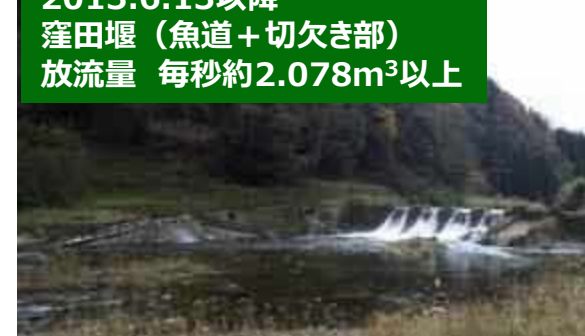
2013.6.13以降  
窪田堰（魚道+切欠き部）  
放流量 毎秒約2.078m<sup>3</sup>以上

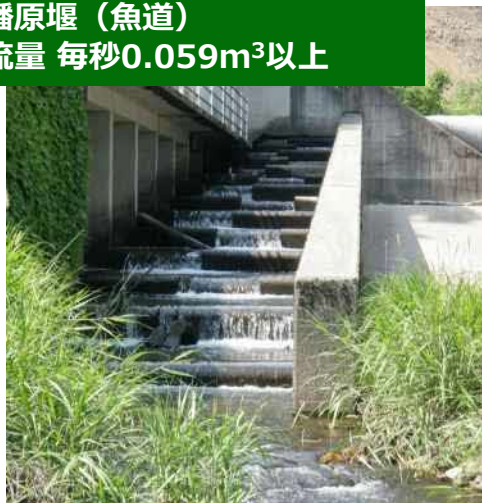
2013.6.12以前  
八幡原堰（魚道）  
放流量 毎秒0.059m<sup>3</sup>以上

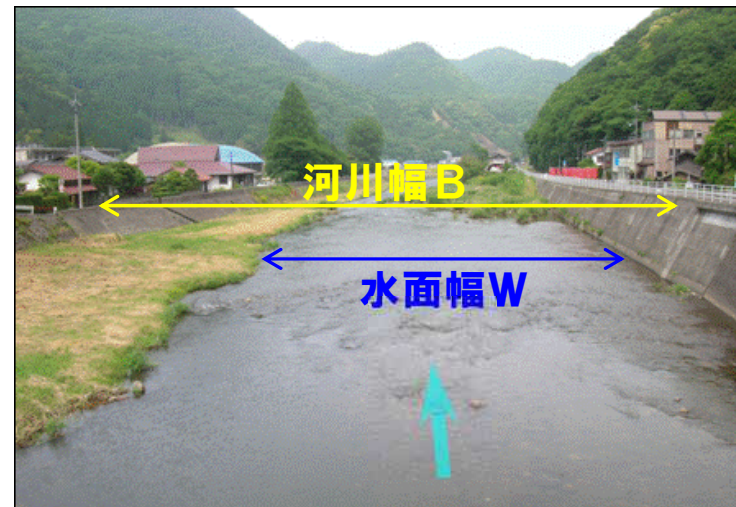
#### W/Bの河川断面イメージ

国交省の「正常流量検討の手引き(案) (平成19年9月)」によると、W/Bが20%以上 あれば水量感が豊かであるとの評価が得られている。

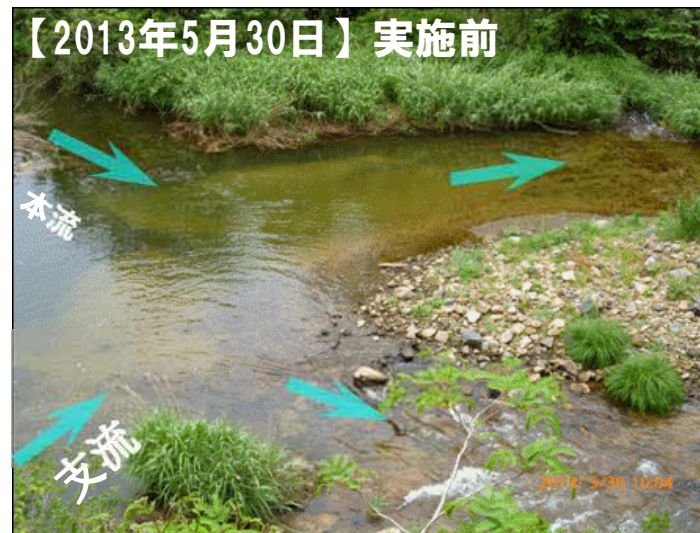
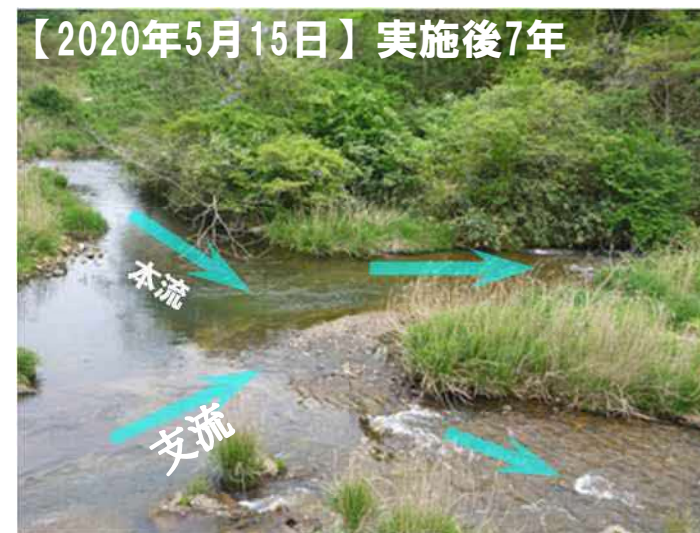
# (1) 河川調査 a (① 来島ダム下流 丸山地点)

○水位がやや上昇した。

年月日	ダム放流量 (m <sup>3</sup> /s)	W/B (%)	河川流量 (m <sup>3</sup> /s) [推計値]
2013. 5. 30 (実施前)	1. 0	-※	約1. 3
2020. 5. 15 (実施後7年)	2. 0	-※	約2. 3

※ 来島ダム直下の支流合流部であり、河川形状の特性からW/B評価はできない。

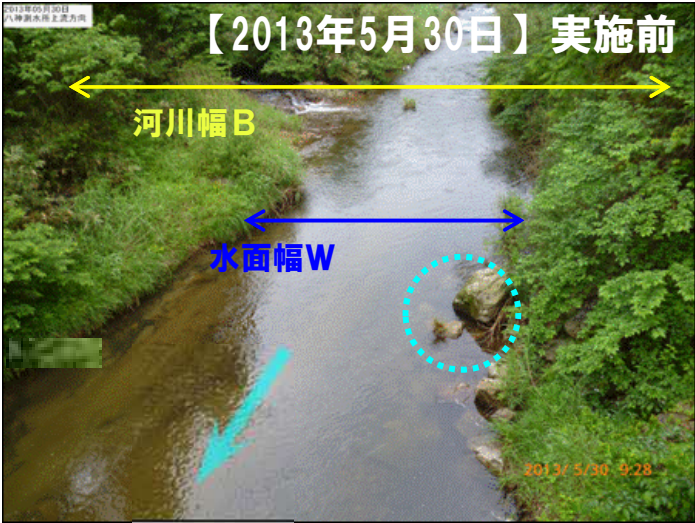
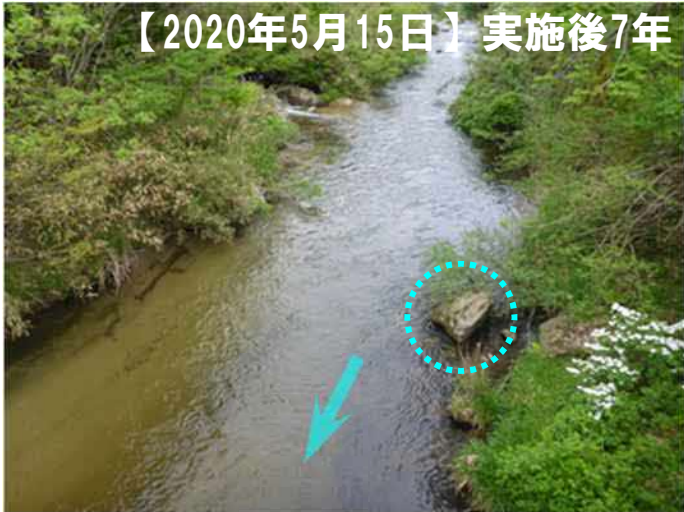
(1) 河川調査 a (2) 八神観測所橋梁

- 水位変化は見られない。
- 実施後7年が経過し、水面幅が安定。

年月日	ダム放流量 ( $m^3/s$ )	W/B (%)	河川流量 ( $m^3/s$ ) [推計値]
2013. 5. 30 (実施前)	1. 0	42	約1. 7
2020. 5. 15 (実施後7年)	2. 0	61	約2. 7

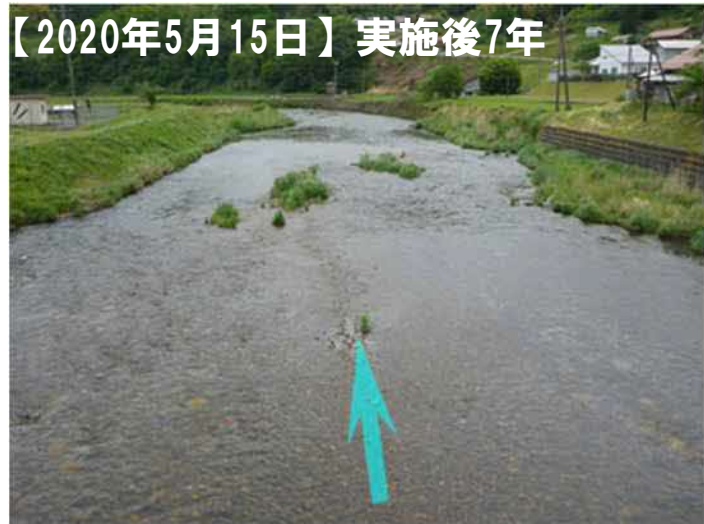
(1) 河川調査 a (③横見橋)

- 水位変化は見られない。
- 実施後7年が経過し、水面幅が安定。

年月日	ダム放流量 (m <sup>3</sup> /s)	W/B (%)	河川流量 (m <sup>3</sup> /s) [推計値]
2013. 5. 30 (実施前)	1. 0	6 3	約3
2020. 5. 15 (実施後7年)	2. 0	6 3	約3

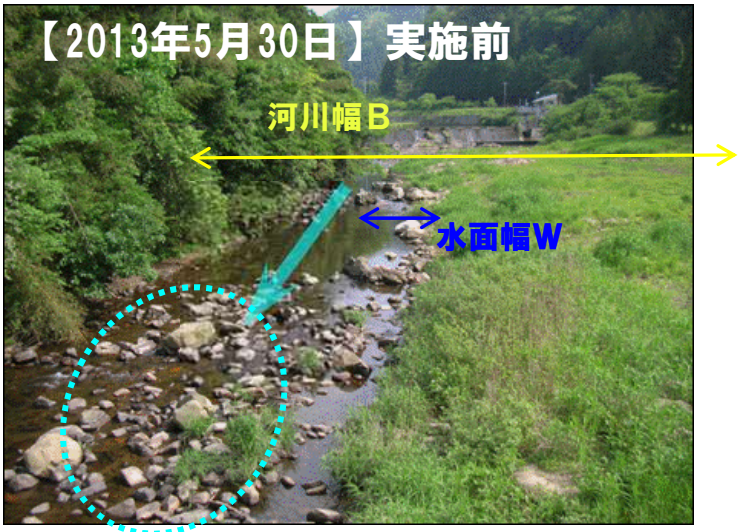
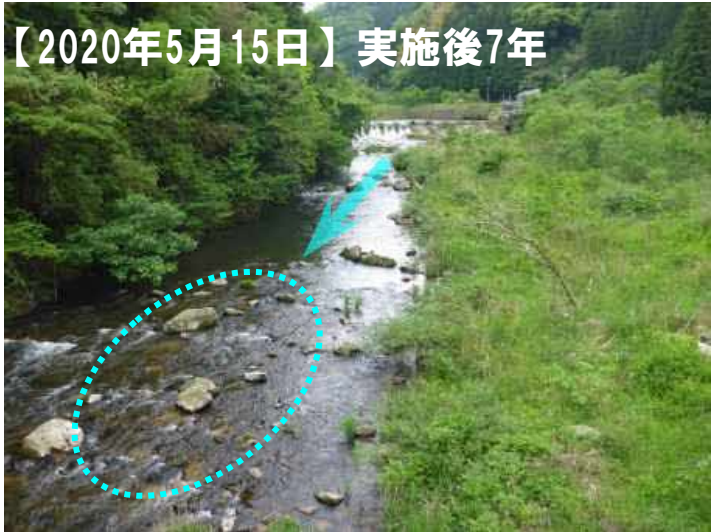
(1) 河川調査 a (④窪田堰下流アーチ橋：減水区間)

- 改善後は水位上昇による転石の水没が顕著に見られ水量感が増加。
- 実施後7年が経過し、水面幅が安定。

年月日	ダム放流量 ( $m^3/s$ )	W/B (%)	河川流量 ( $m^3/s$ ) [推計値]
2013. 5. 30 (実施前)	1. 0	8	約0. 3
2020. 5. 15 (実施後7年)	2. 0	23	約3

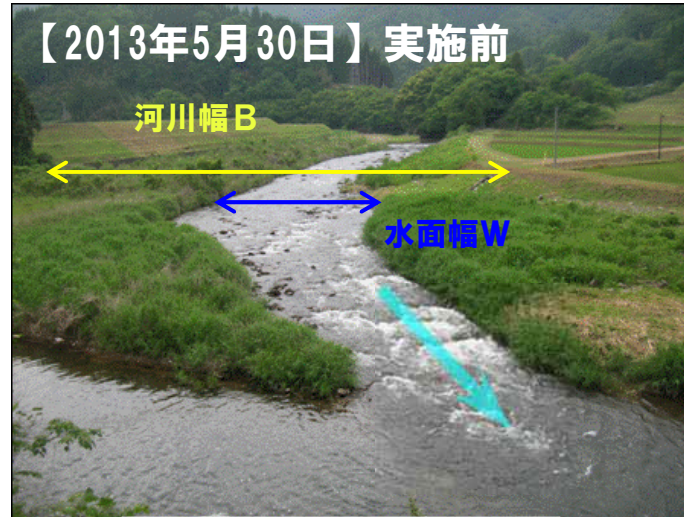
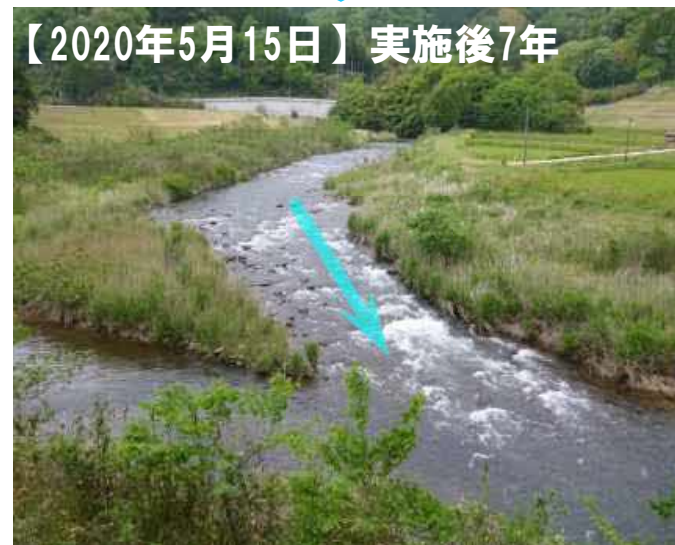
(1) 河川調査 a (⑤)伊佐川合流後本川

- 改善前の状態でもある程度の水量感がある。
- 河道の形態から、水面幅の変化はほとんど見られない。

年月日	ダム放流量 (m <sup>3</sup> /s)	W/B (%)	河川流量 (m <sup>3</sup> /s) [推計値]
2013. 5. 30 (実施前)	1. 0	3 2	約5
2020. 5. 15 (実施後7年)	2. 0	3 8	約7

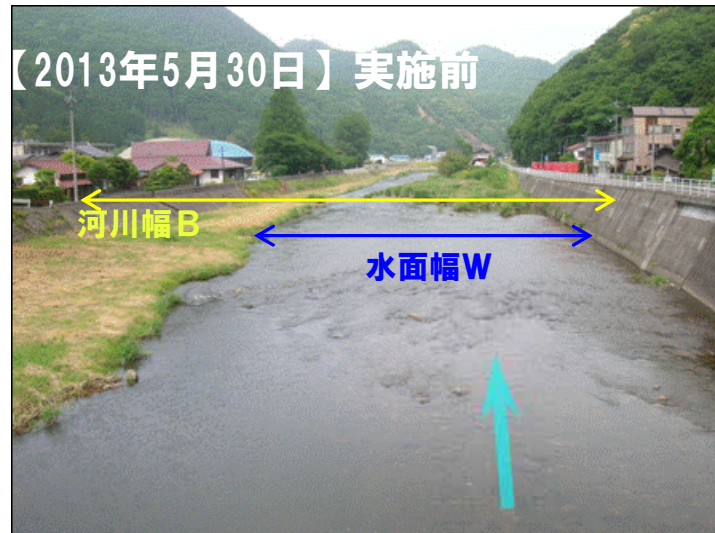
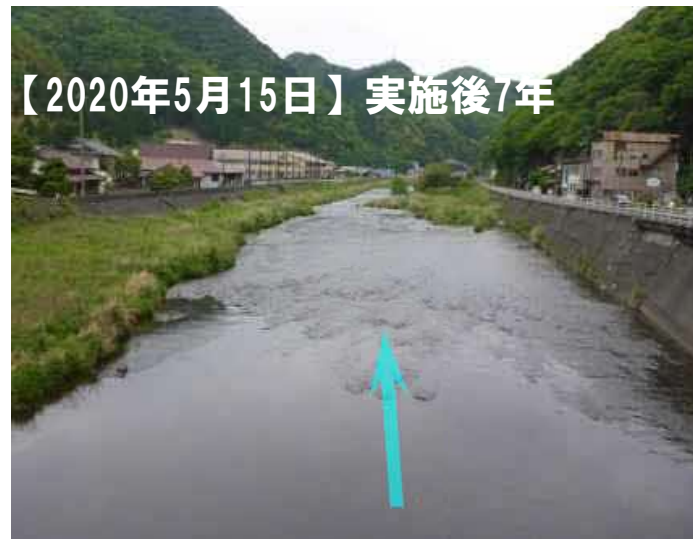
(1) 河川調査 a (⑥八幡原橋)

- 改善前の状態でもある程度の水量感がある。
- 河道の形態から，水面幅の変化はほとんど見られない。

年月日	ダム放流量 ( $m^3/s$ )	W/B (%)	河川流量 ( $m^3/s$ ) [推計値]
2013. 5. 30 (実施前)	1. 0	70	約5
2020. 5. 15 (実施後7年)	2. 0	66	約8

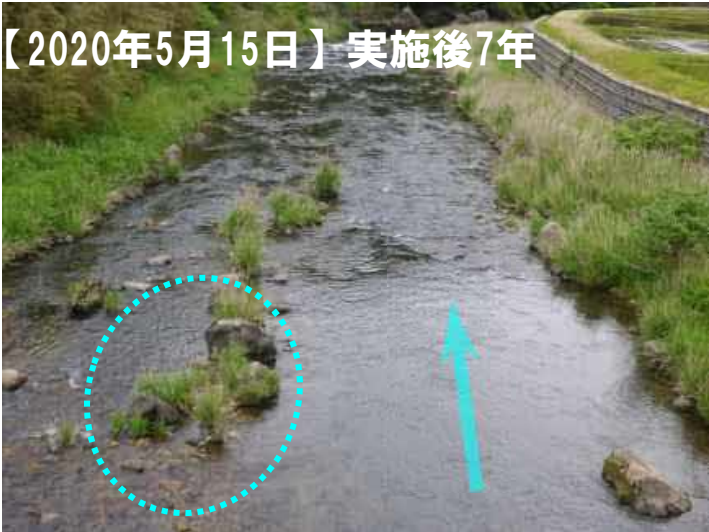
(1) 河川調査 a (⑦) 八幡原堰下流橋梁：減水区間

- 改善後は水面幅，水深が増加した。
- 実施後7年が経過し，水面幅が安定。

年月日	ダム放流量 ( $m^3/s$ )	W/B (%)	河川流量 ( $m^3/s$ ) [推計値]
2013. 5. 30 (実施前)	1. 0	24	約0. 1
2020. 5. 15 (実施後7年)	2. 0	54	約2. 4

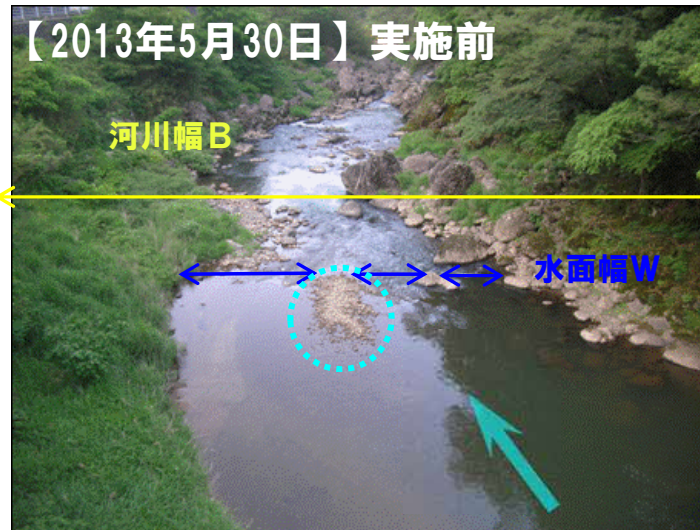
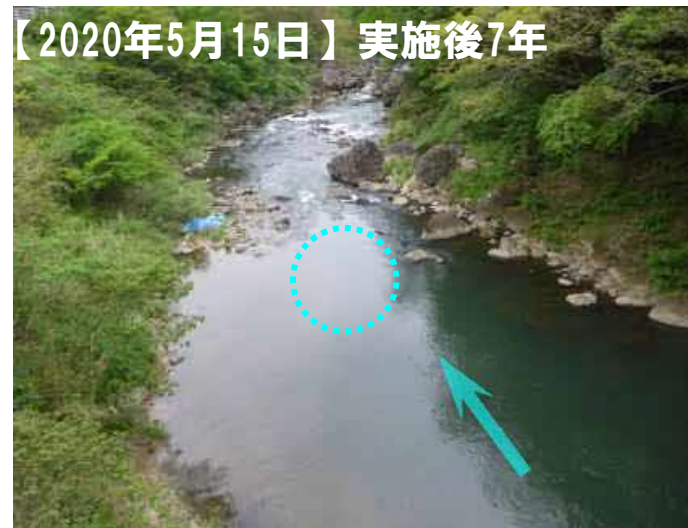
(1) 河川調査 a (⑧香水橋：減水区間)

○改善後は転石，河床の水没が顕著に見られ水量感が増加。

年月日	ダム放流量 ( $m^3/s$ )	W/B (%)	河川流量 ( $m^3/s$ ) [推計値]
2013. 5. 30 (実施前)	1. 0	3 8	約3
2020. 5. 15 (実施後7年)	2. 0	3 8	約5

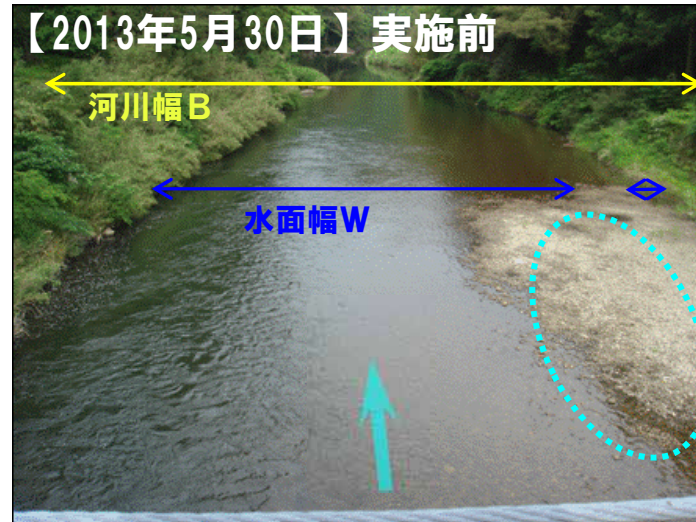
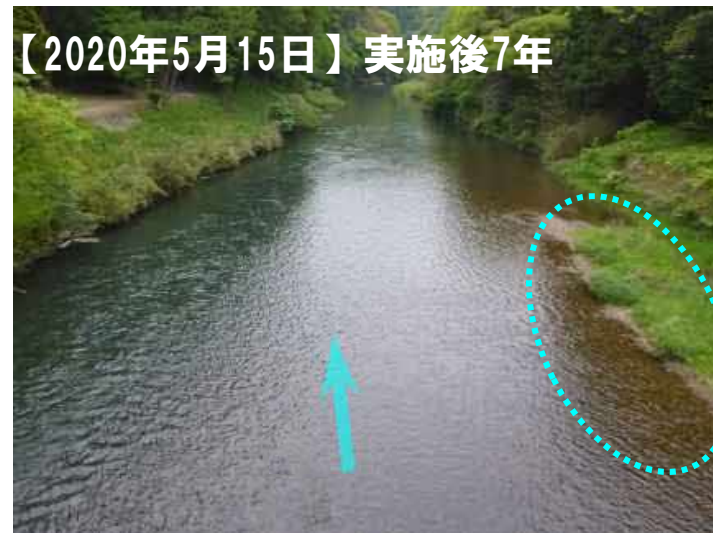
(1) 河川調査 a (⑨立久恵吊橋)

○改善後は、河床の水没が  
 顕著に見られ水量感が増加。

年月日	ダム放流量 ( $m^3/s$ )	W/B (%)	河川流量 ( $m^3/s$ ) [推計値]
2013. 5. 30 (実施前)	1. 0	6 5	約 3
2020. 5. 15 (実施後7年)	2. 0	7 8	約 6

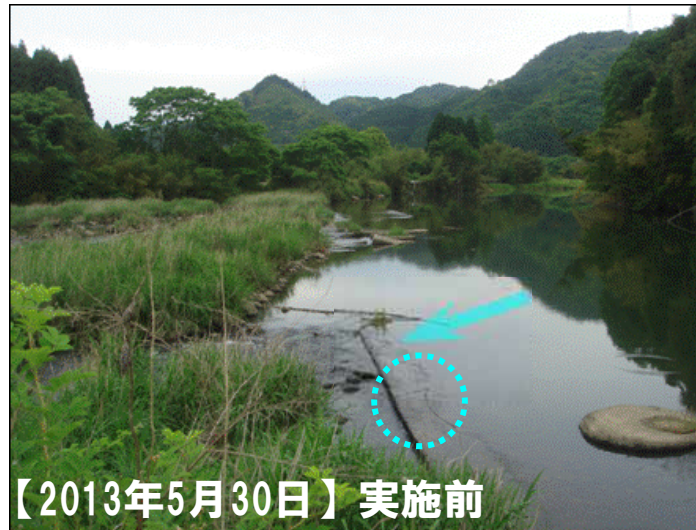
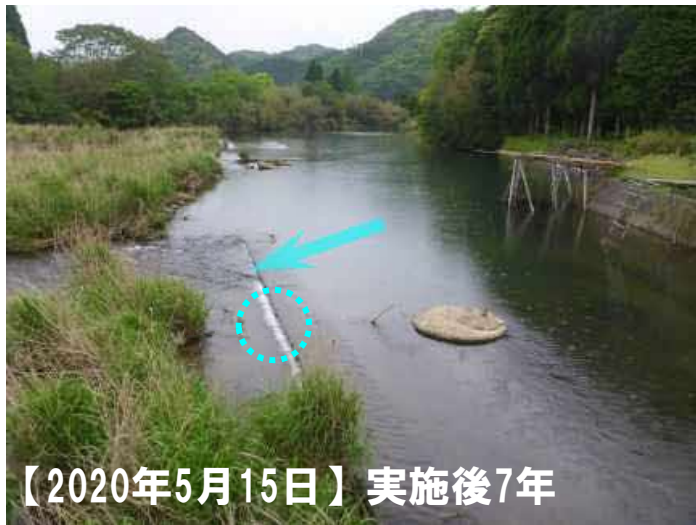
(1) 河川調査 a (⑩馬木堰)

○堰の越流がやや増加した。

年月日	ダム放流量 (m <sup>3</sup> /s)	W/B (%)	河川流量 (m <sup>3</sup> /s) [推計値]
2013. 5. 30 (実施前)	1. 0	-※	約8
2020. 5. 15 (実施後7年)	2. 0	-※	約9

【2013年5月30日】実施前

【2020年5月15日】実施後7年

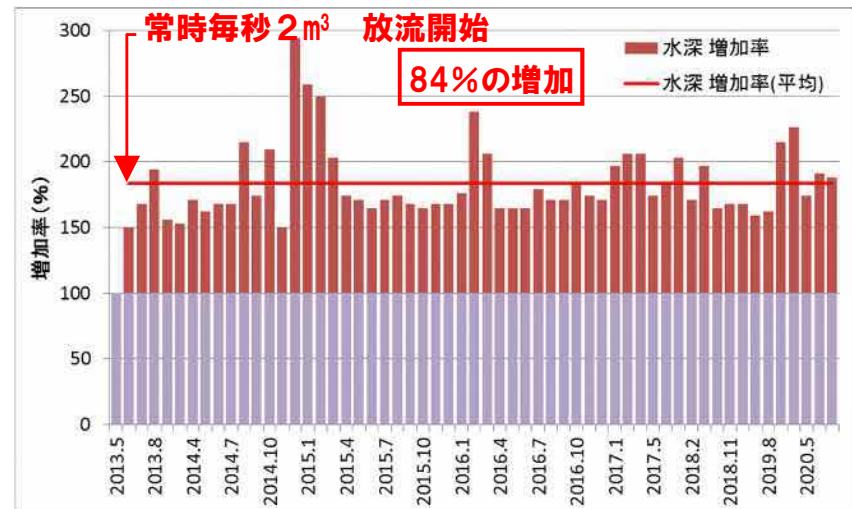
# (1) 河川調査 b. 現地調査 (窪田発電所 減水区間)

- 常時毎秒 2 m<sup>3</sup>放流後は露出していた転石のほとんどが水没し，平均水面幅および平均水深の増加率が常時毎秒 2 m<sup>3</sup>放流前に比べて水面幅49%，水深84%増加している。
- 水量感が改善され約 7 年経過後も継続している。

【水面幅 増加率※】

【水深 増加率※】

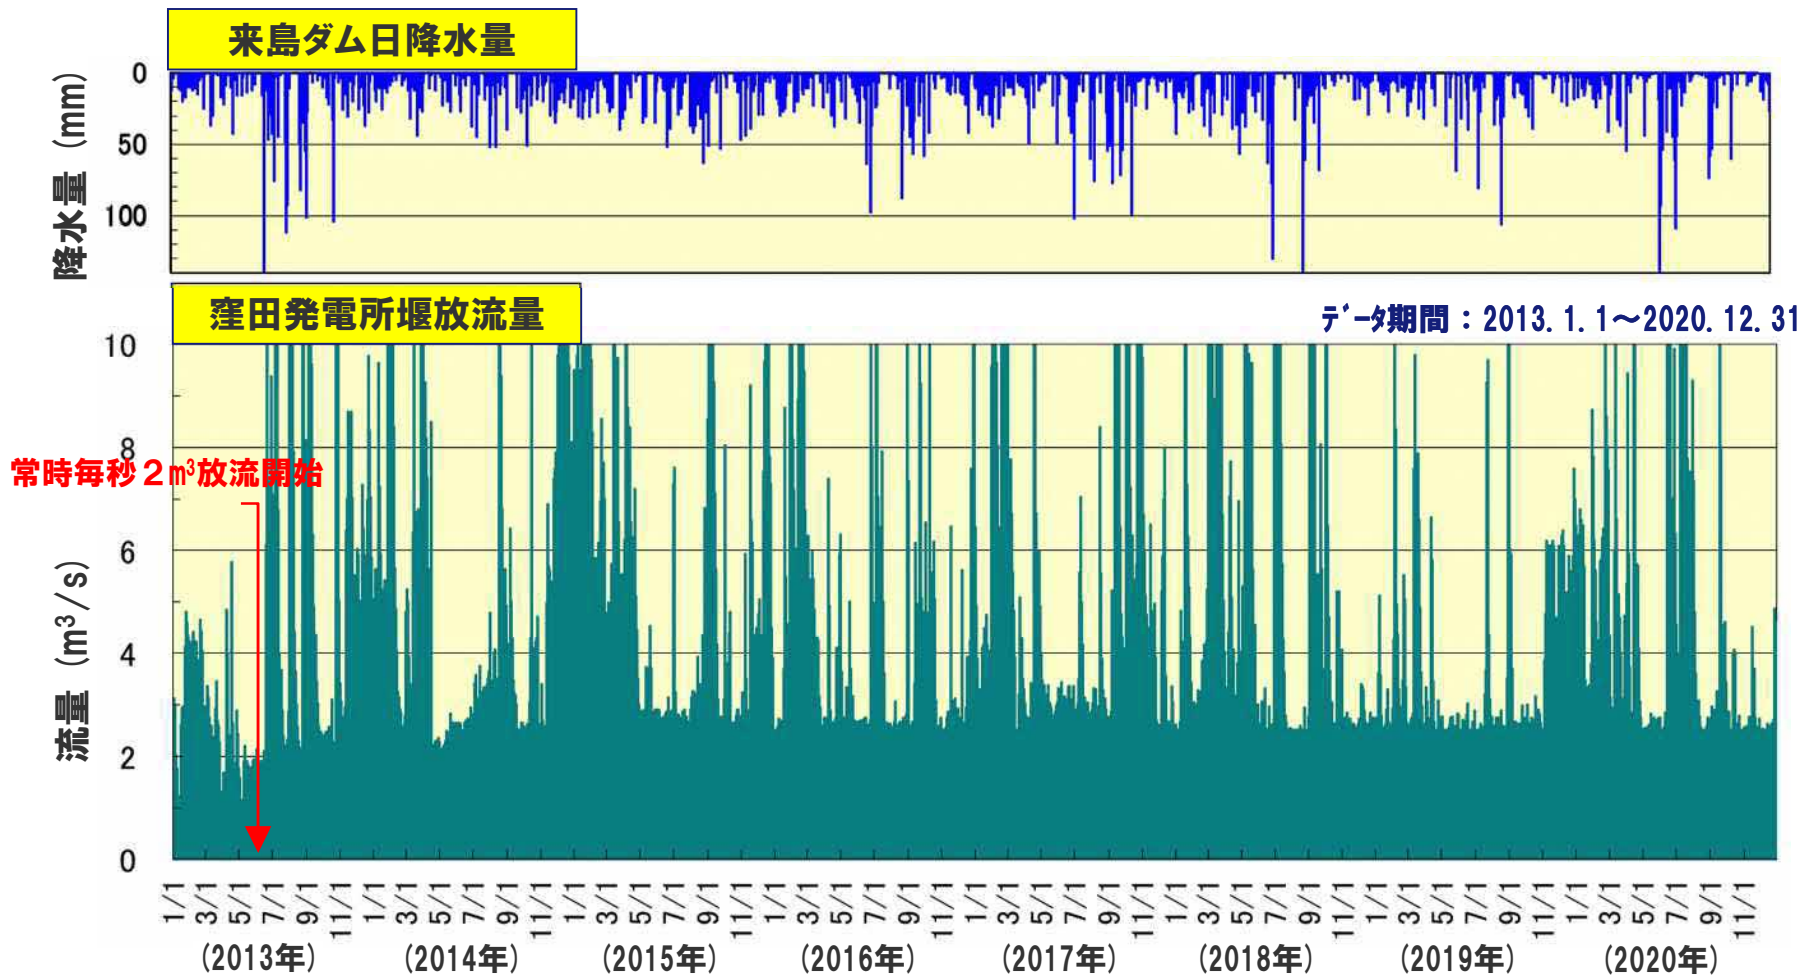
## (2) 流量データ確認 (②窪田発電所窪田堰の放流量)

○窪田発電所窪田堰は,増放流前から堰越流の頻度が高く, 常時毎秒 2 m<sup>3</sup>放流後はさらに堰下流への放流量が増加し,河川流況が安定している。

注 : 期間中, 断水作業等のため放流量が算定できない場合は, 菅田流量 - 残流域流量により放流量を計算。

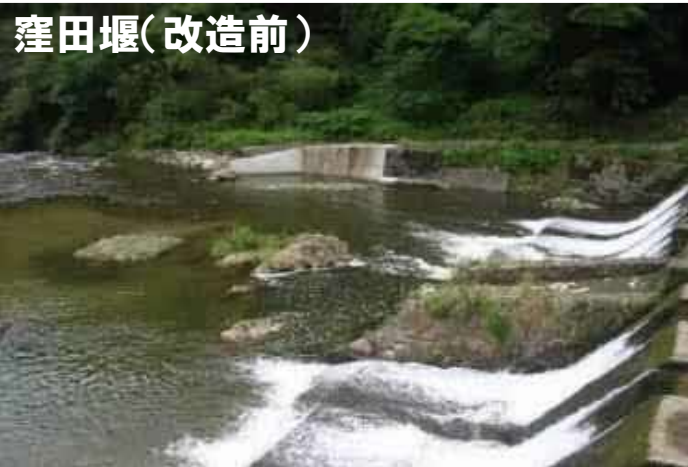
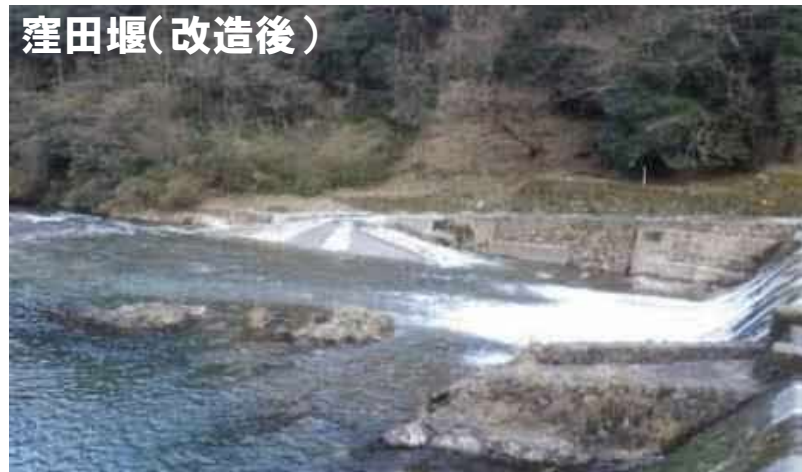
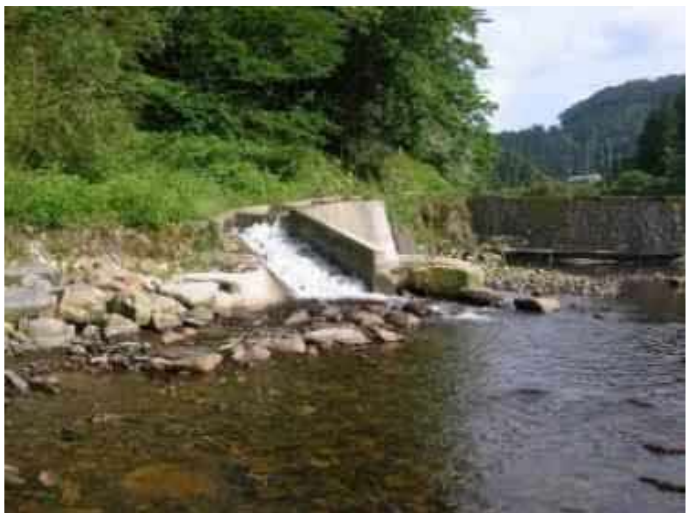
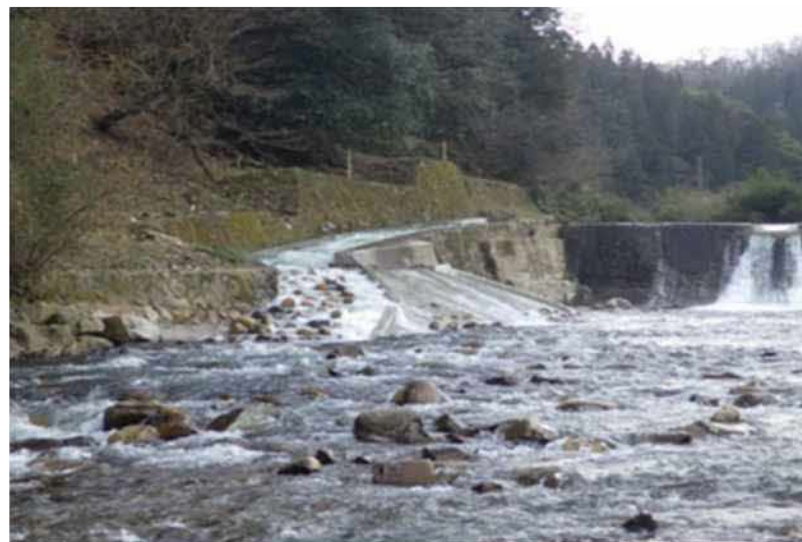
## 【参考1】減水区間対策【窪田堰魚道改造状況】

- 2014年度に魚道内の隔壁天端をR型にするとともに魚道出口を上下流に向けて植石扇型に改造した。

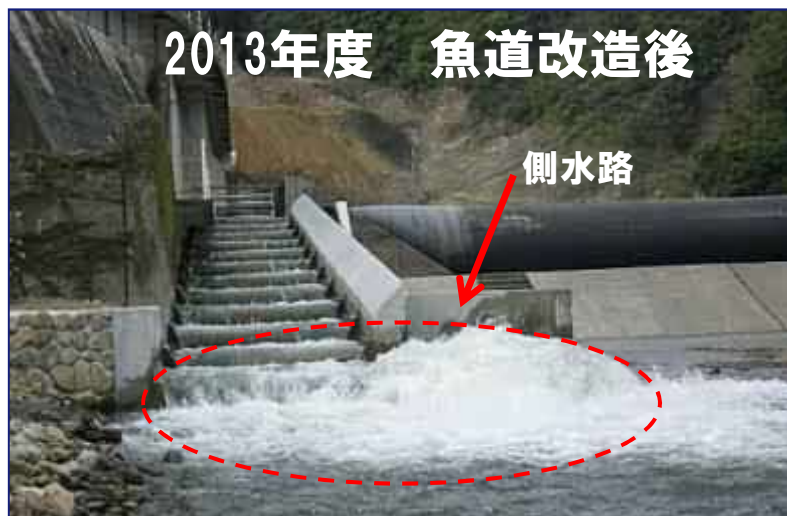
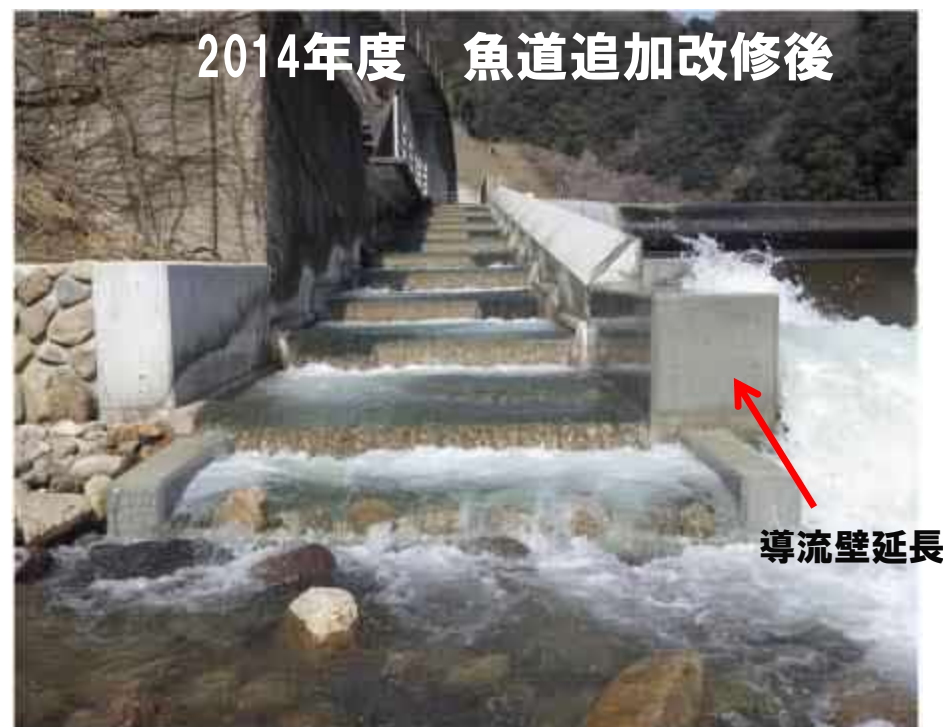
## 【参考2】減水区間対策【八幡原堰魚道改造状況】

- 2013年度に魚道に側水路を設置
- 2014年度に魚道出口の段差と測水路出口の導流壁を追加改修
