一級河川江の川水系
出羽川流域河川整備計画

平成15年8月

鳥 根 県

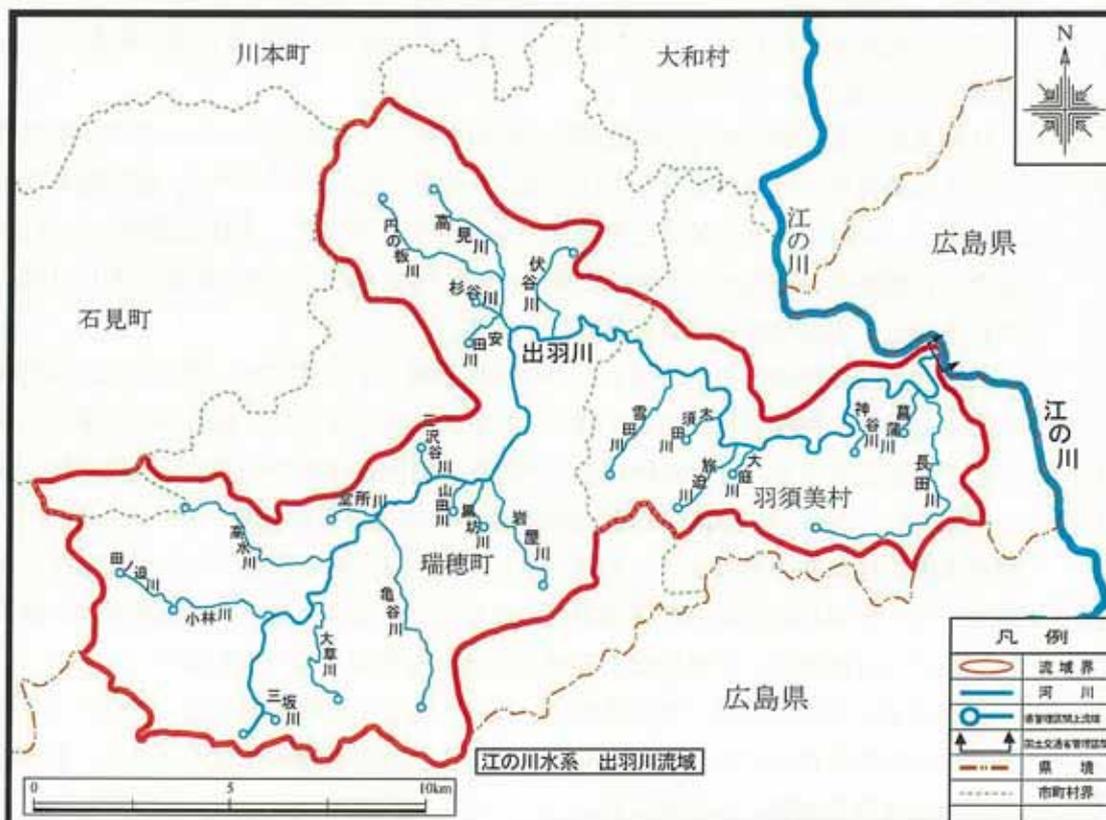
図 2.1対象区間位置図

江の川水系出羽川流域河川整備計画における対象区間は、表2.1法河川の全ての区間です。対象区間位置図を図2.1に示します。

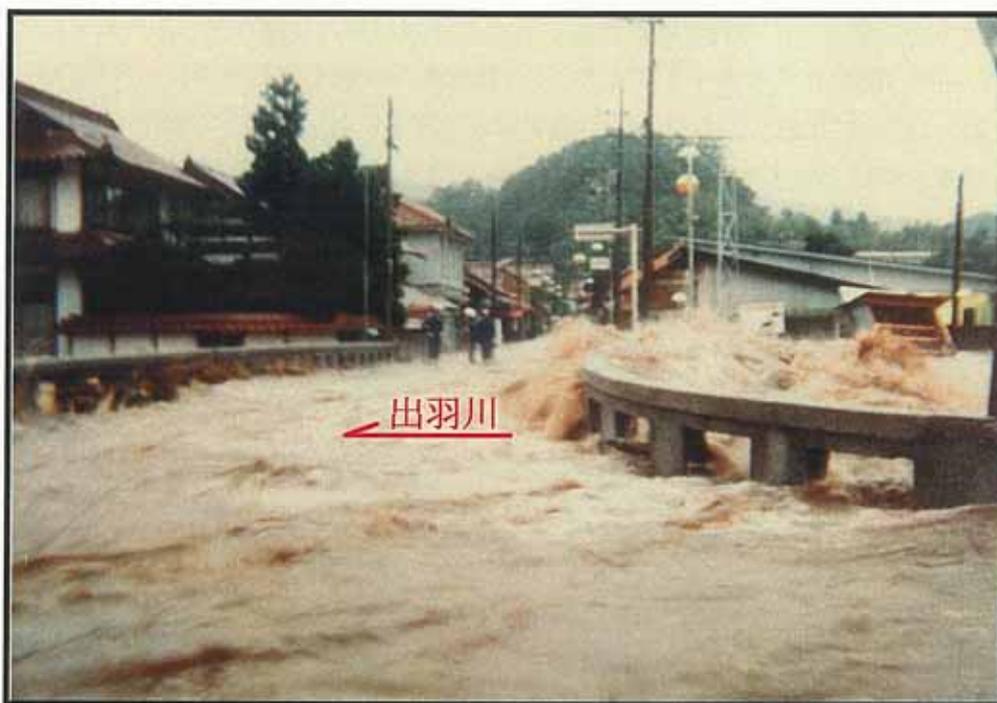
特に「昭和58年豪雨」は出羽川流域に大災害をもたらしました。出羽川及び支川23河川の全河川で洪水が発生し、家屋の全壊・流出を始めとする建物の被害や田畑の流失、埋没、冠水とそれに伴う農作物の被害、山腹崩壊による造林地の損害、道路や河川の決壊等、被害総額が57億円を超え全域にわたり大きな被害をこうむりました。

写真3.1 S58洪水 出羽大橋（瑞穂町）

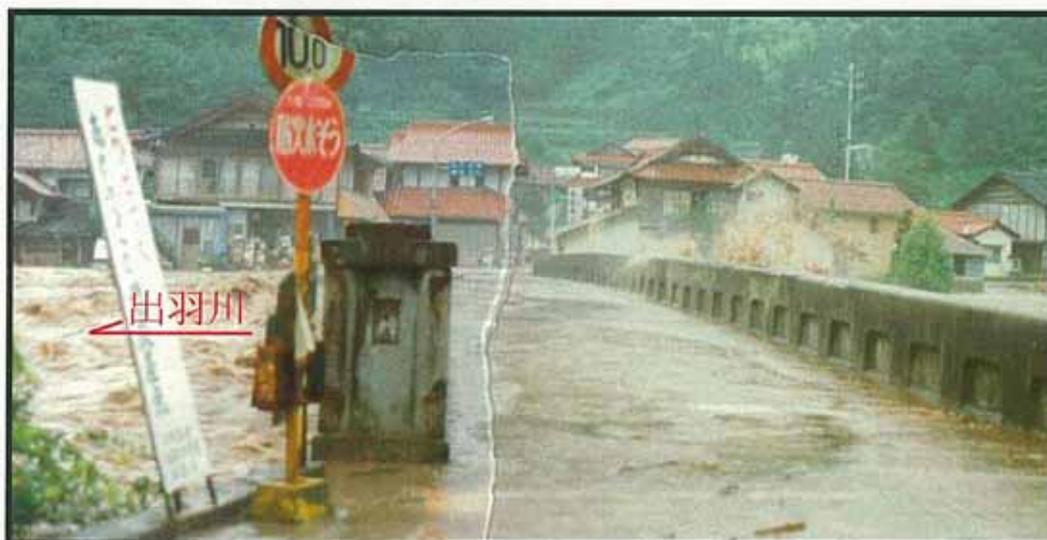
写真3.2 S58洪水 琵琶甲橋（羽須美村）

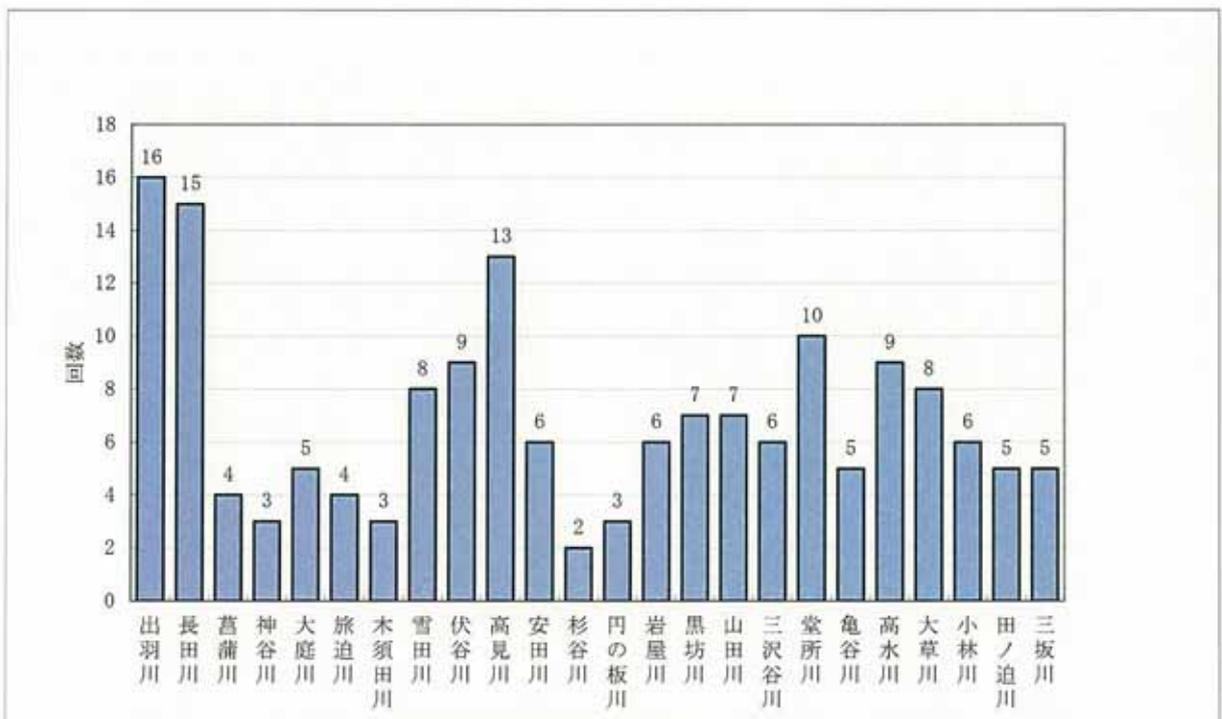
近年(昭和45年から平成12年)の洪水発生状況を水害統計により整理すると、表3.2、図3.1に示すとおり、この31年間で全ての河川において洪水が発生していることがわかります。これらの水害のうち、甚大な被害が発生した主要な洪水被害は表3.1のとおりです。

図 3.1 洪水被害回数 (S45~H12)

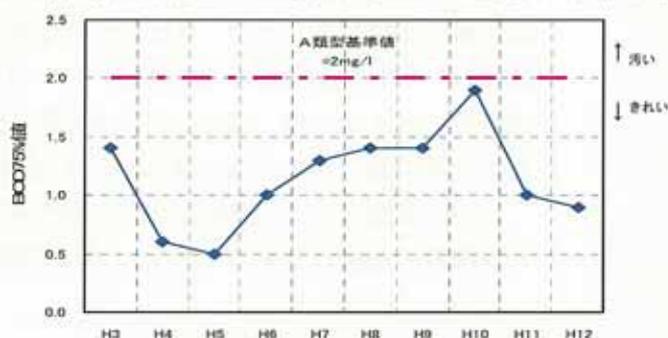
水質については、「公共用水域水質測定計画」に基づく観測所が昭和橋地点にあります。昭和橋地点での水質はおおむねA類型を満足しており良好であると言えます。

図 3.2 昭和橋地点 BOD 経年変化図

注) BOD(生物化学的酸素要求量)：バクテリアが水中の有機物を酸化分解するのに要する酸素量で、数値が高いほど川が汚れていることを表しています。環境基準値は県が河川ごとに定めた人の健康と生活環境を守るための目標値です。

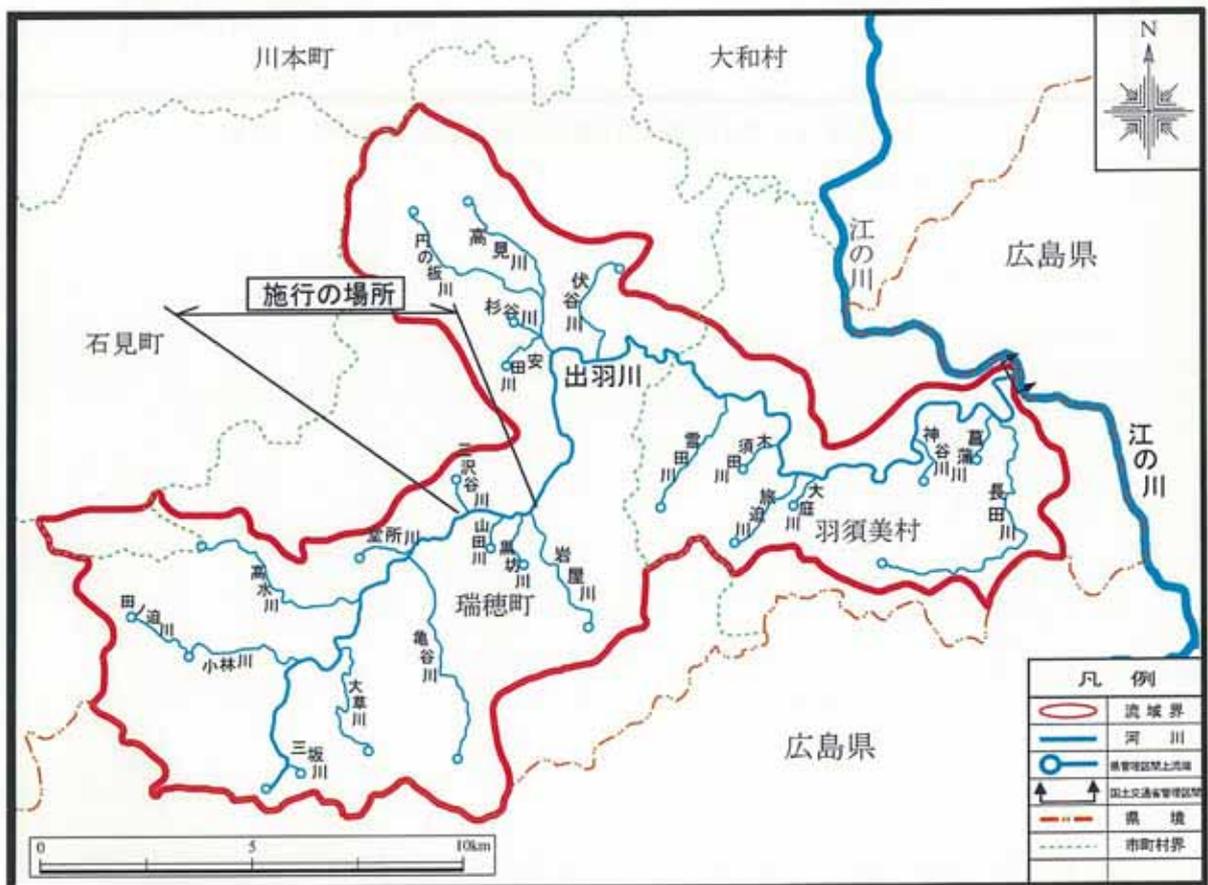
図 4.1 施行の場所図

河川工事を実施する施行の場所は、表4.1及び図4.1のとおりです。

| 河川名 | 施行の場所 | 河川工事の種類 |
|---|---|---|
| 出羽川 | 瑞穂町上原～瑞穂町鱒渕 | 掘削・護岸整備 |

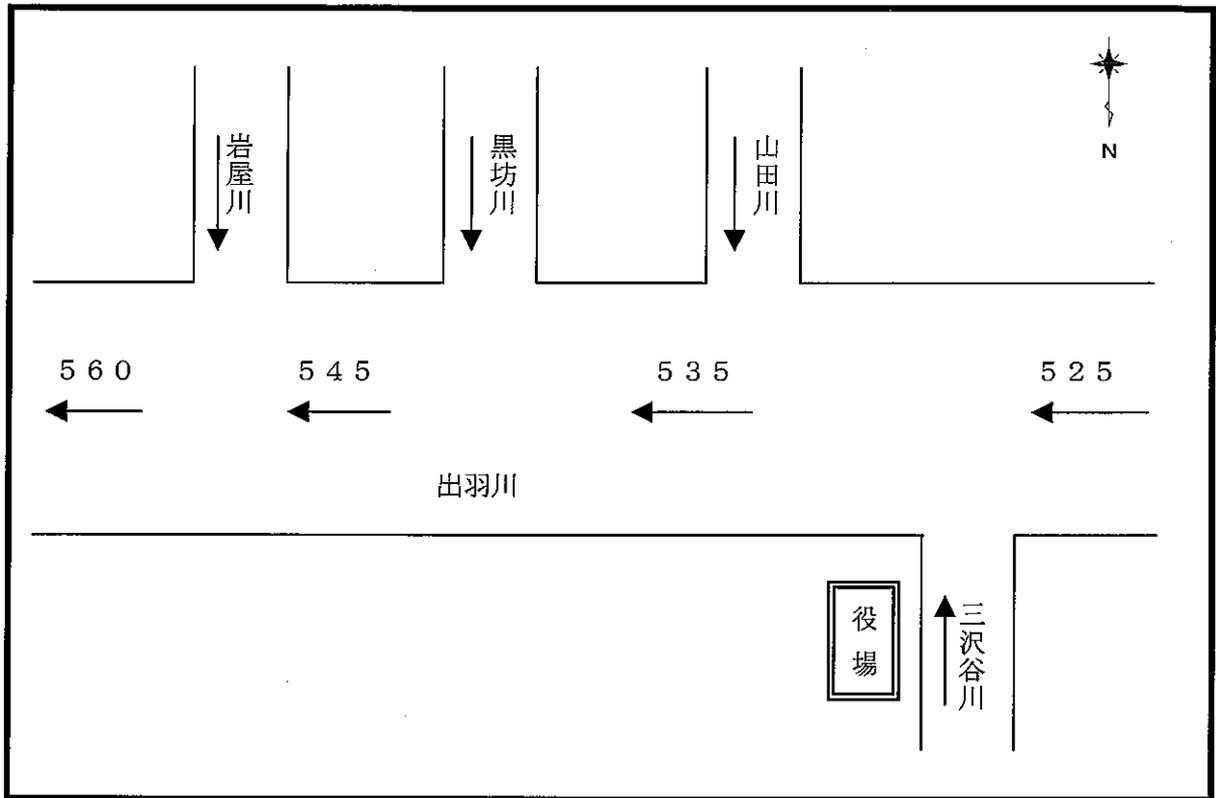
整備目標を時間雨量50mm程度の降雨による洪水氾濫から、沿川の家屋の浸水被害を防ぐために、計画高水流量を設定し河道を整備します。

また、施行区間の計画高水流量配分図を図4.2に示します。

図 4.2 施行区間の計画高水流量配分図 [単位 : m^3/s]

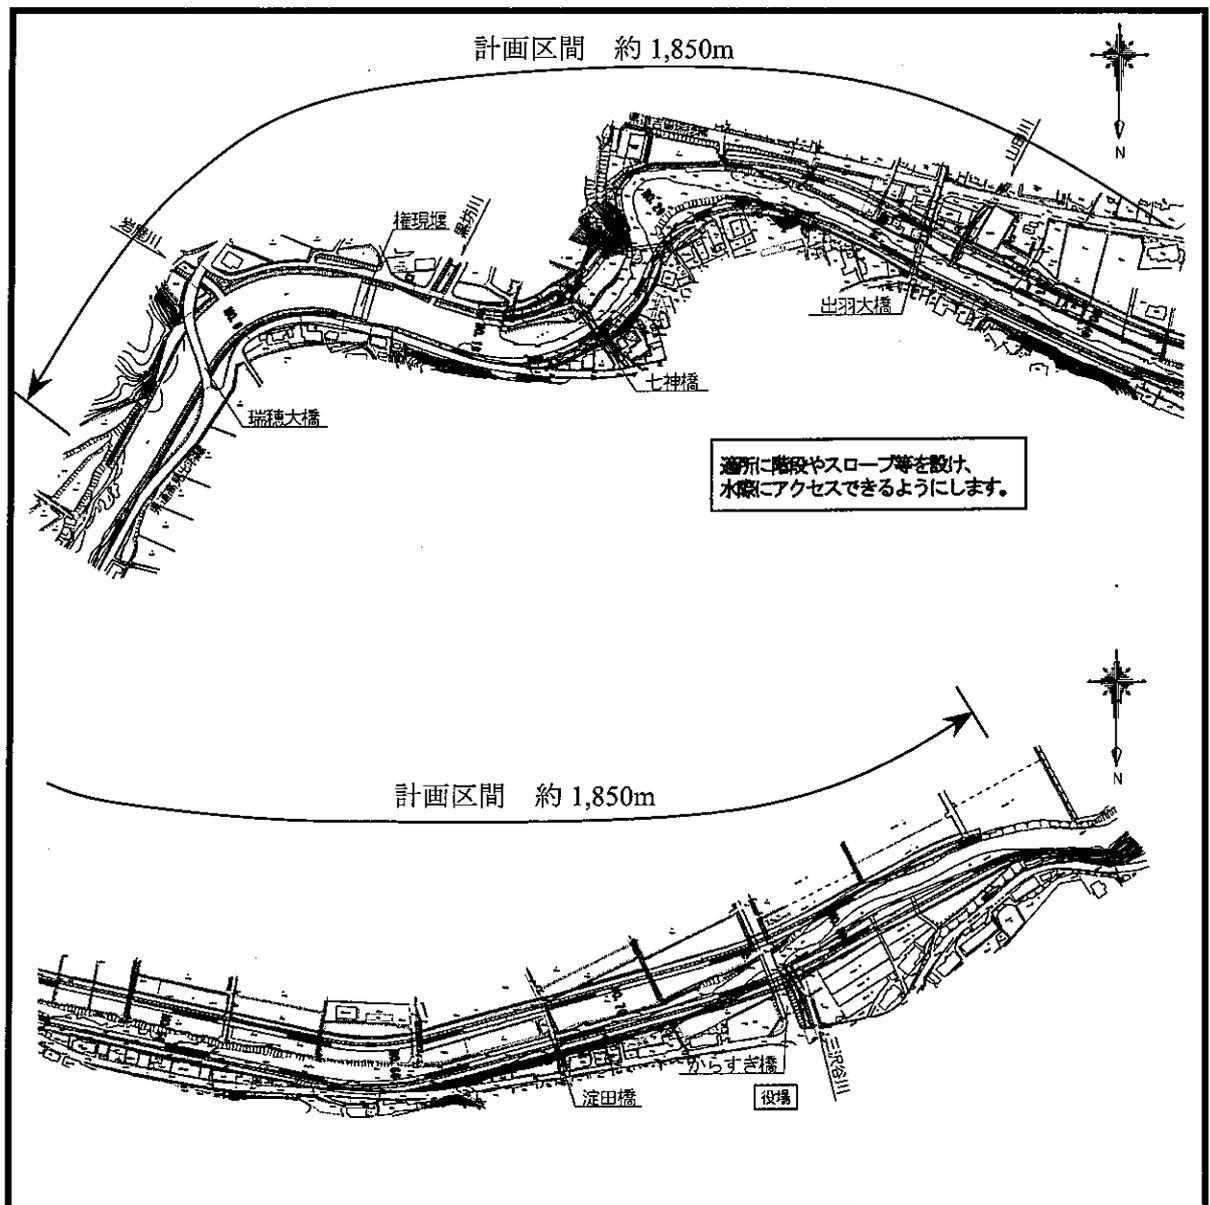
図 4.3 計画平面図

出羽川の改修延長は、瑞穂町中心部での治水安全度向上のため、瑞穂大橋地点から三沢谷川合流点上流までの約1,850mとします。

改修は、現況の瀬や淵を極力活かしながら河道幅を拡幅し、護岸等は植生の復元や水際の多様化が図れる工法を用います。また、河床については、現況の形状を出来るだけ活かし、生態系の保全に配慮した計画とします。このように整備された水際を気軽に親しむことができるよう、適所に階段やスロープ等を設け、容易にアクセスできるようにします。
