令和2年7月豪雨

島根県土木部河川課

3. 江の川沿川の浸水および被災状況

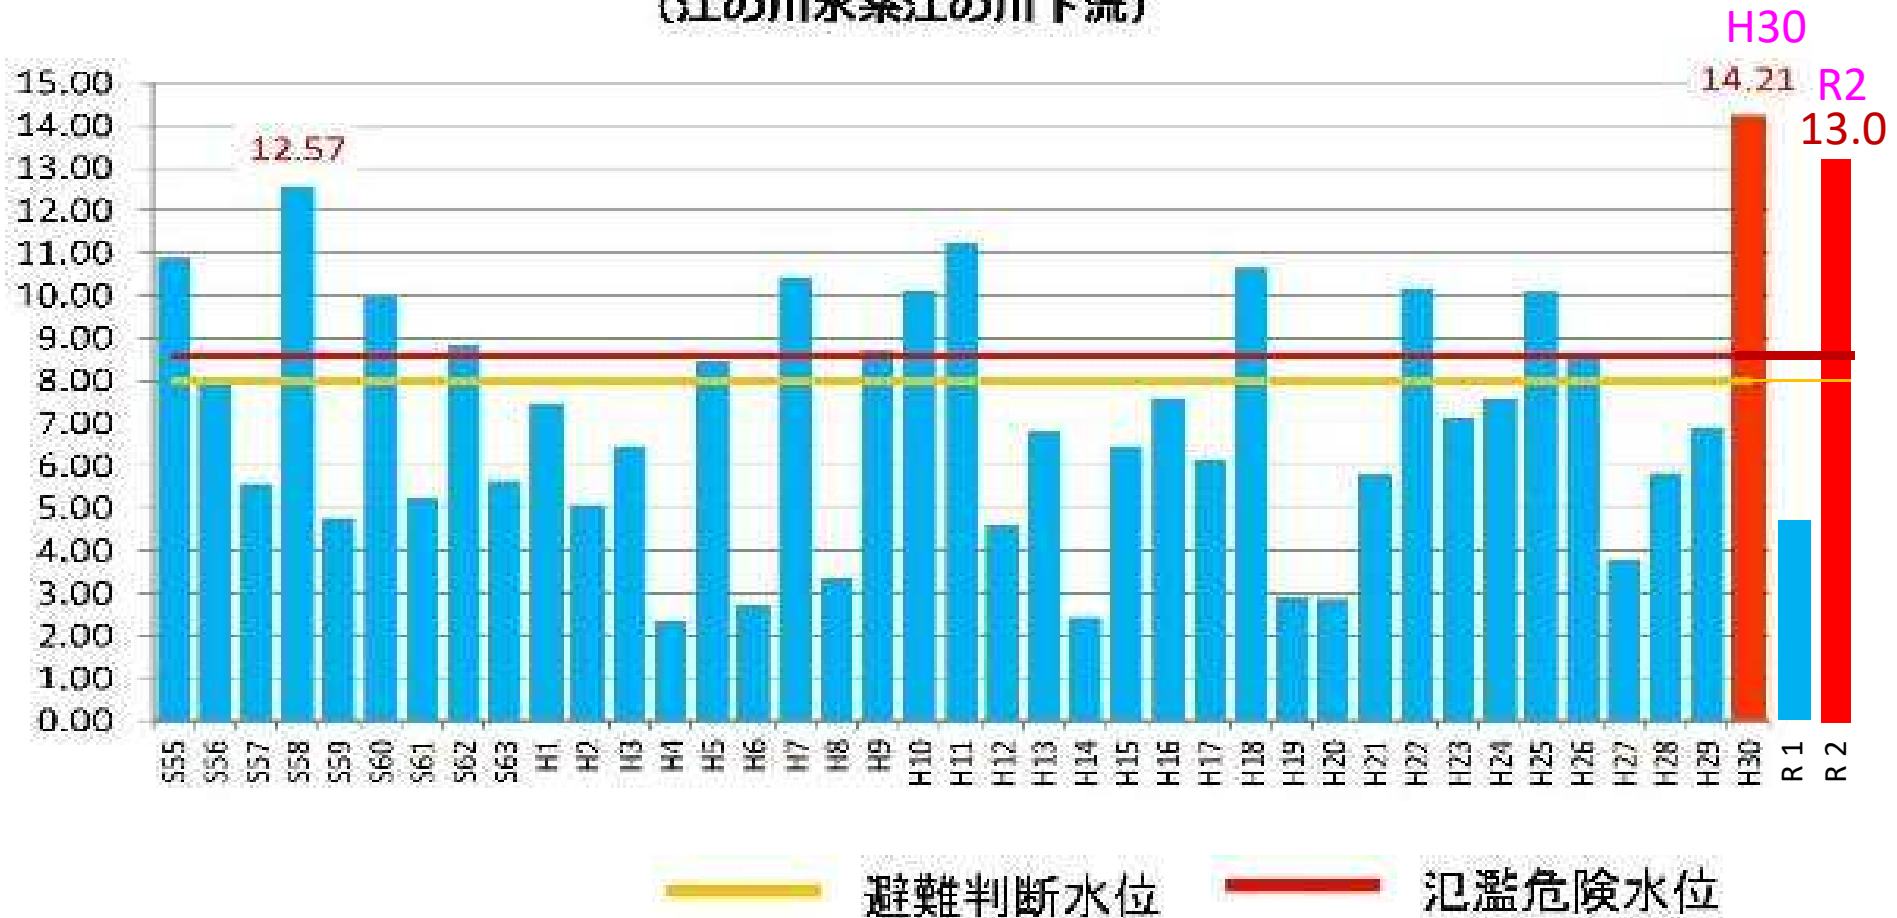
川本水位観測所年最高水位
(江の川水系江の川下流)

江の川水位の状況

川本観測所において3年の間に観測史上1位と2位を記録

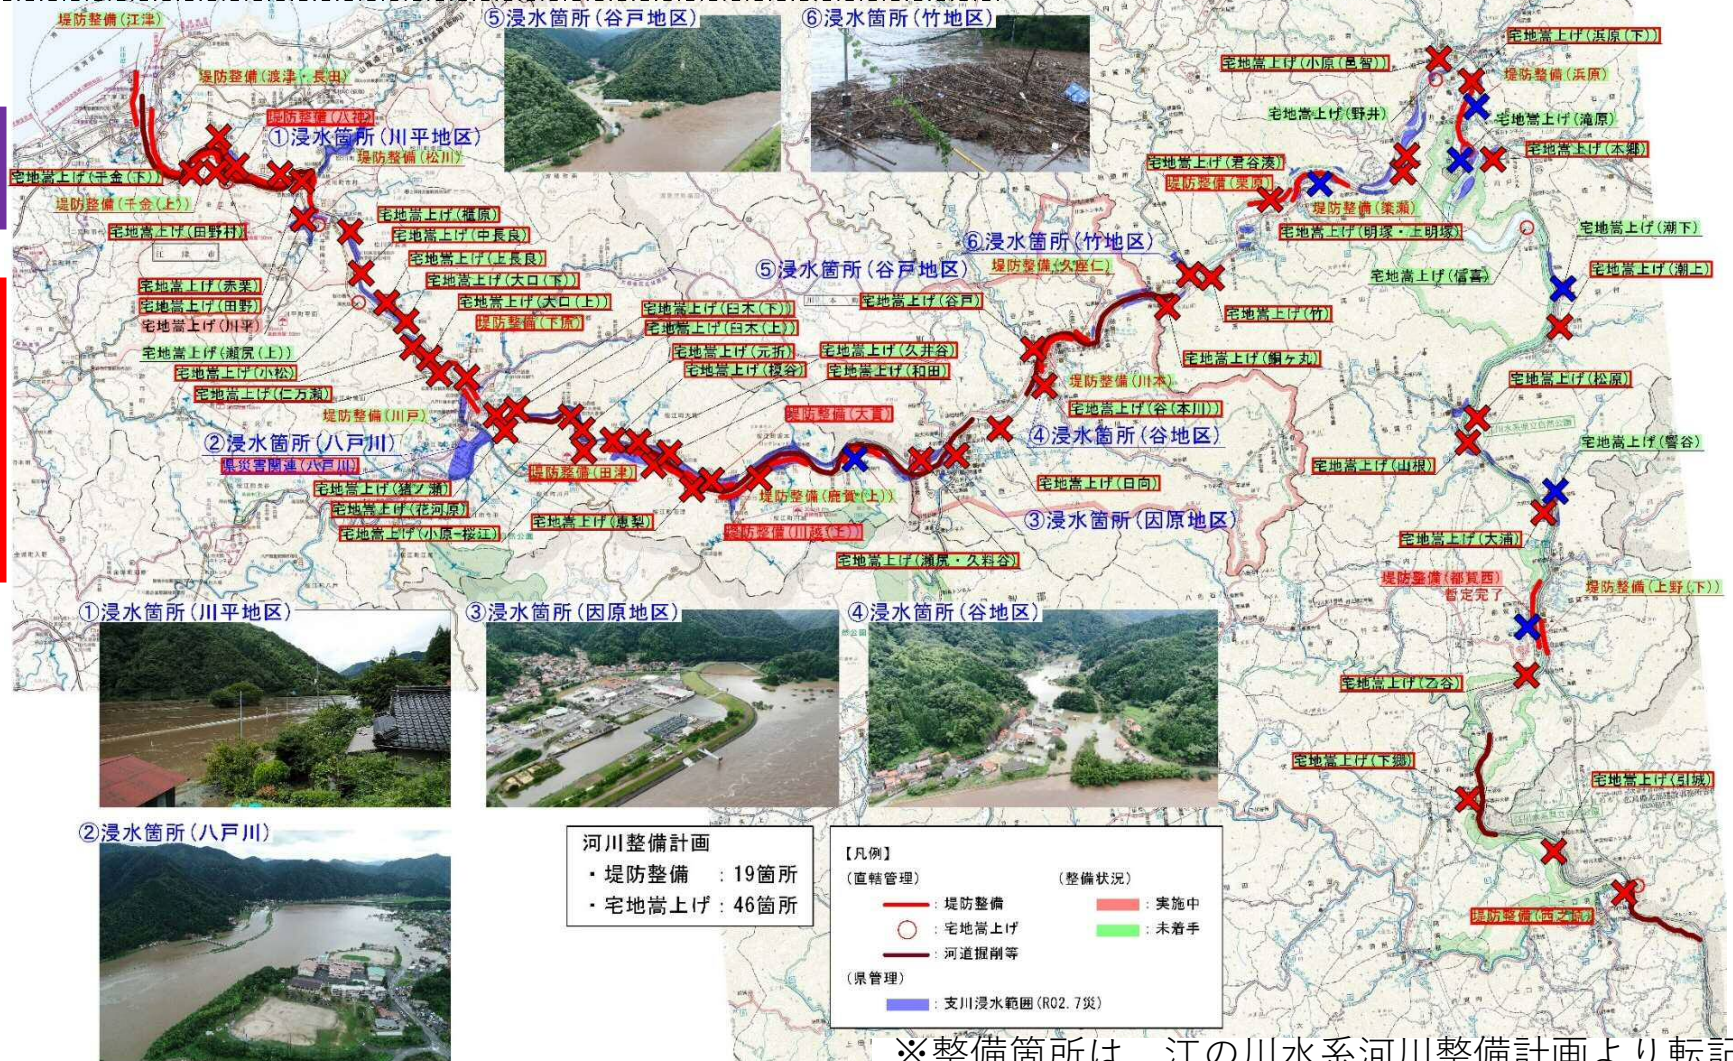
【江の川沿川の被災箇所】

令和2年7月豪雨、平成30年7月豪雨の浸水被害の原因は、江の川本川の水位上昇により引き起ったもので、これにより島根県側でも多くの支川で背水（バックウォーター）現象や逆流により家屋等の浸水被害が発生しました。

2年の間に2度の浸水被害発生

×：R2.7月、H30.7月被災箇所

×：H30.7月のみ被災箇所

浸水家屋

H30.7月豪雨：約270戸

R02.7月豪雨：約100戸

**2年間で2度の
浸水被害が発生**

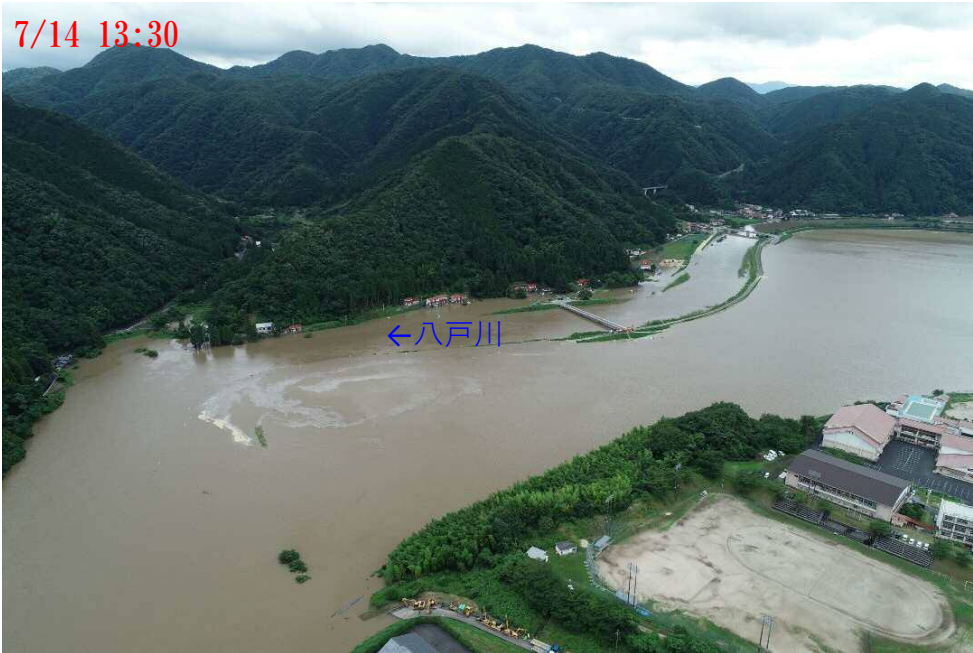
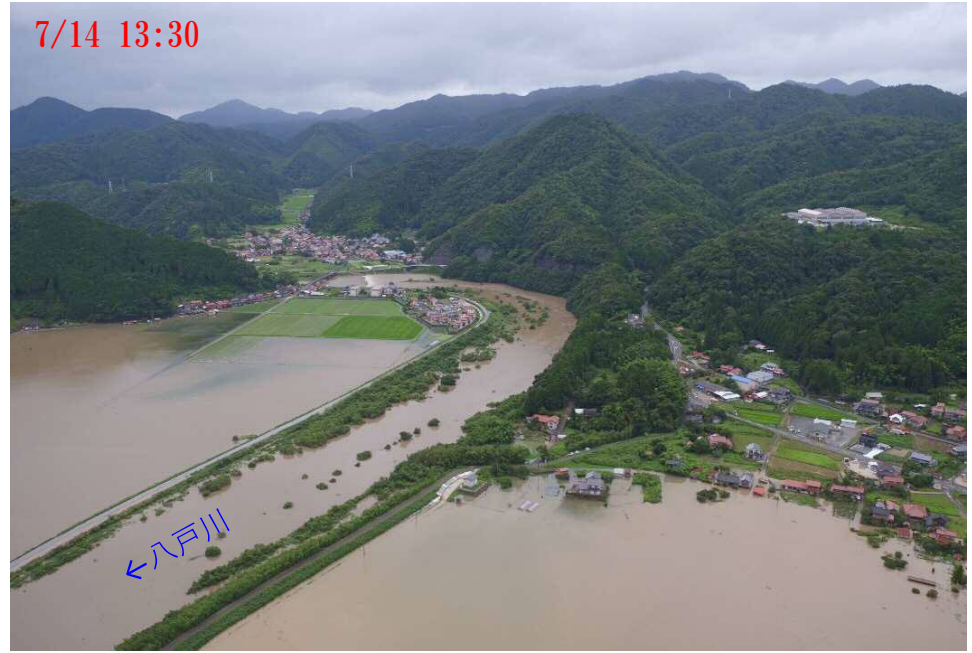
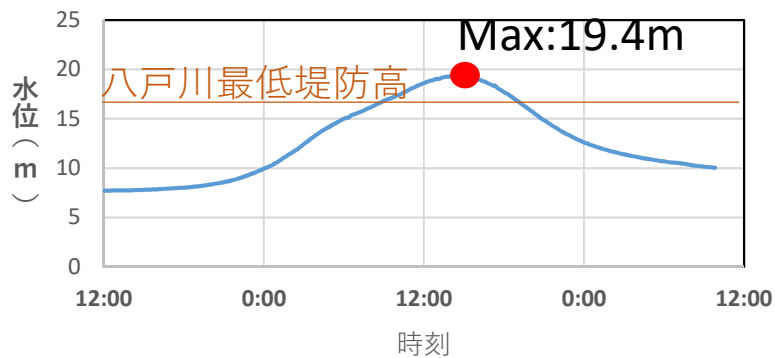
近原 (R2.7)

【八戸川：越水】

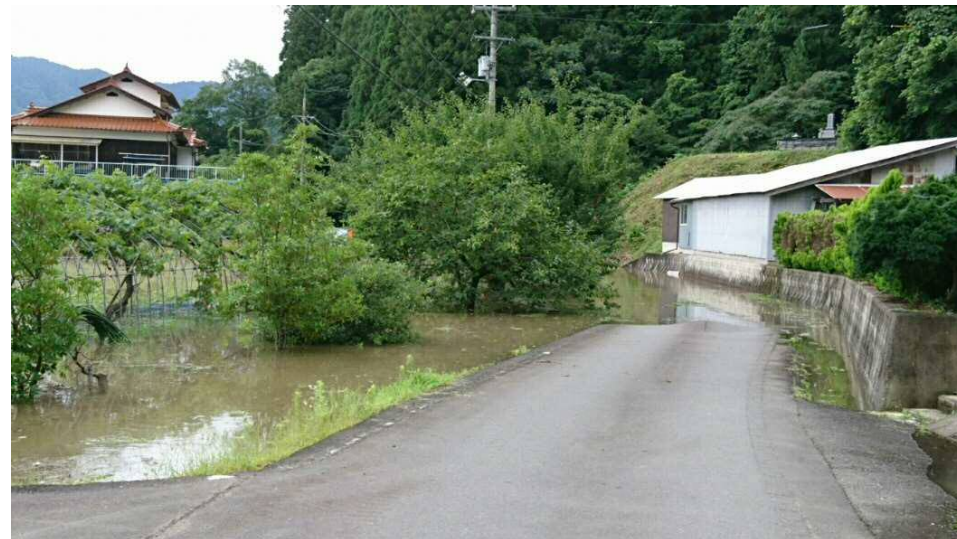
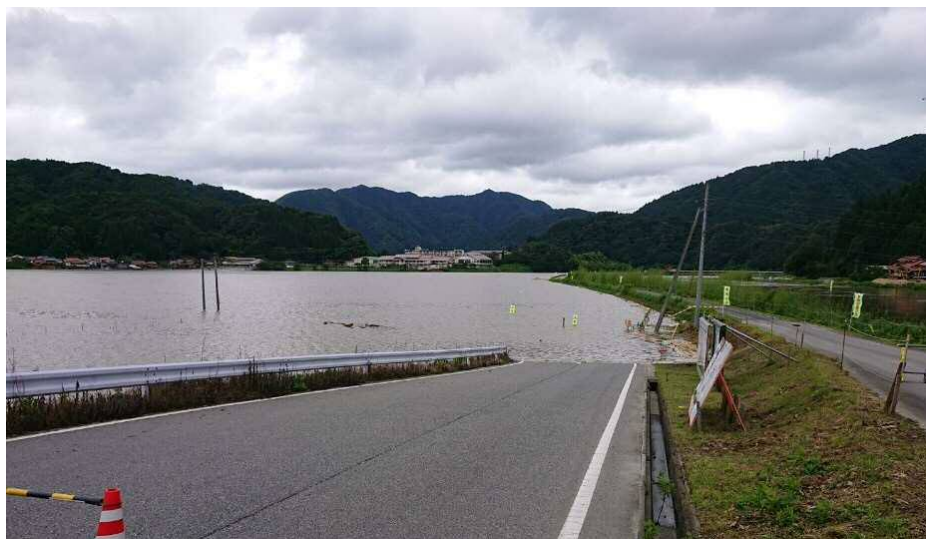
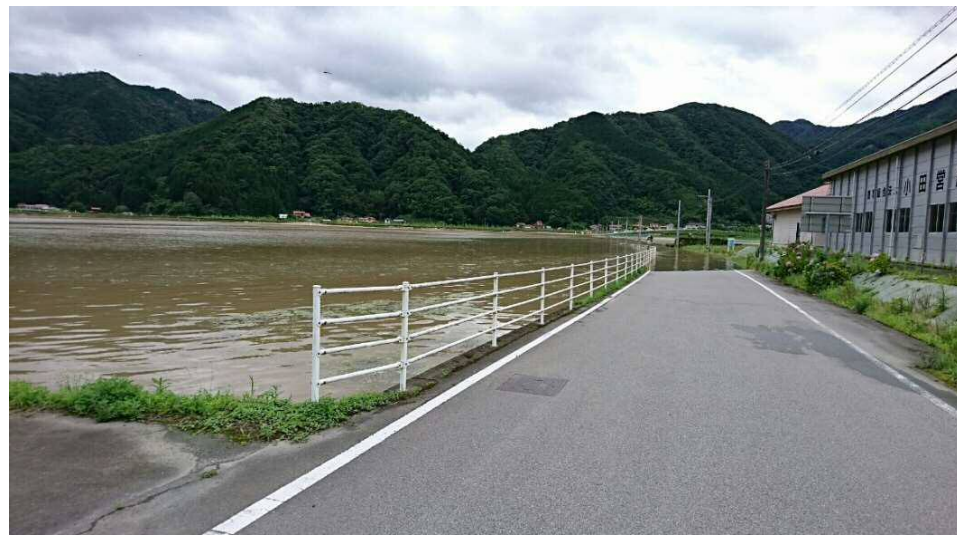
【八戸川：越水】

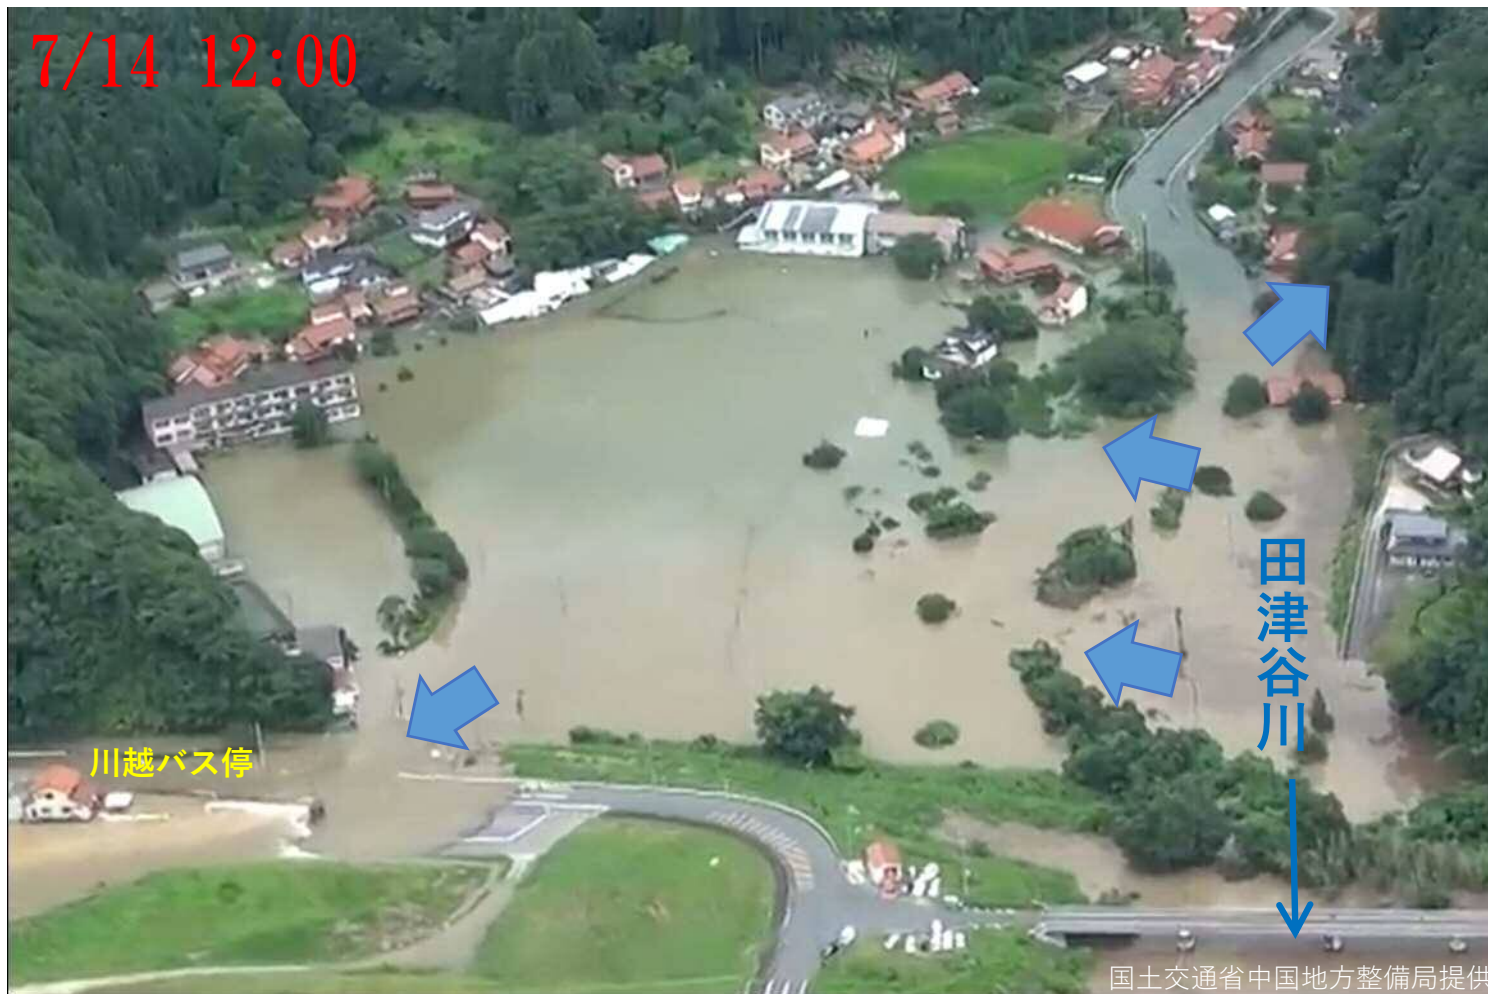
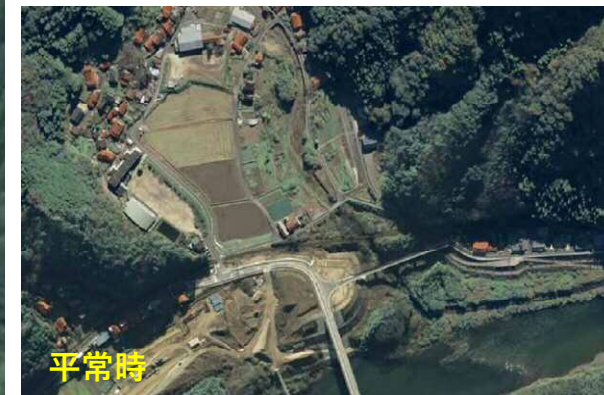
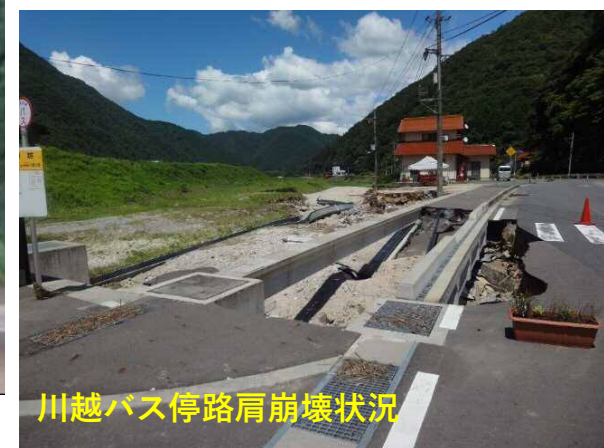
【田津谷川：越水】

(家屋被害) 床上浸水：3戸、床下浸水：6戸
※家屋被害は江津市からの被害報告から引用

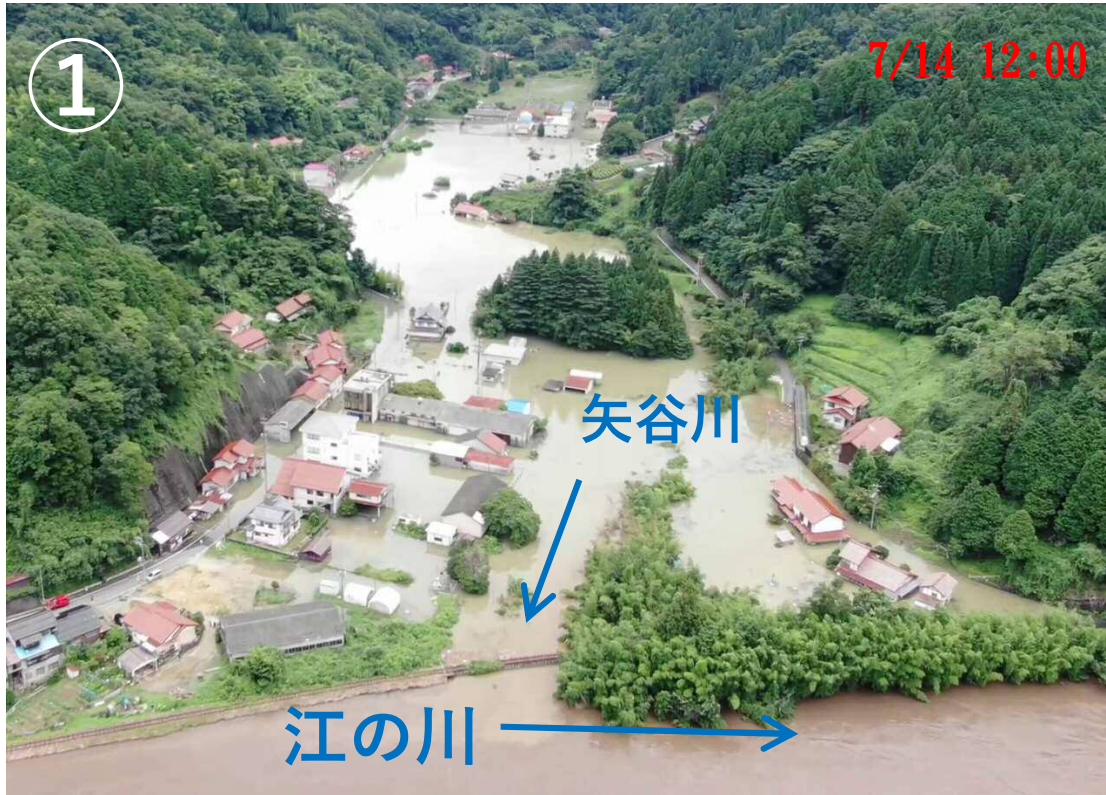
【矢谷川（谷地区）：越水】

(家屋被害) 床上浸水：12戸、床下浸水：3戸
※家屋被害は川本町からの被害報告から引用

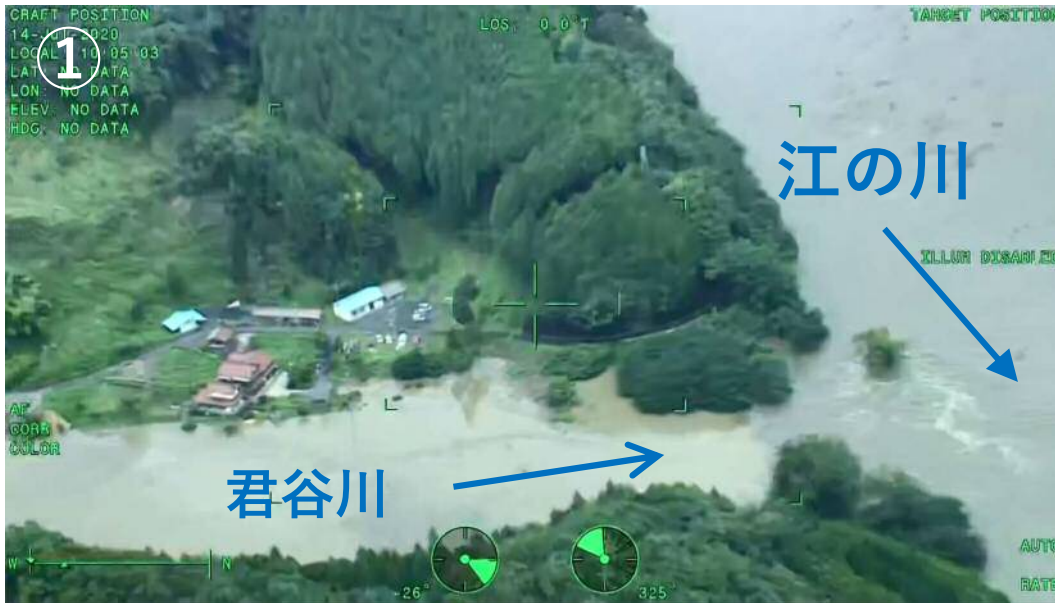
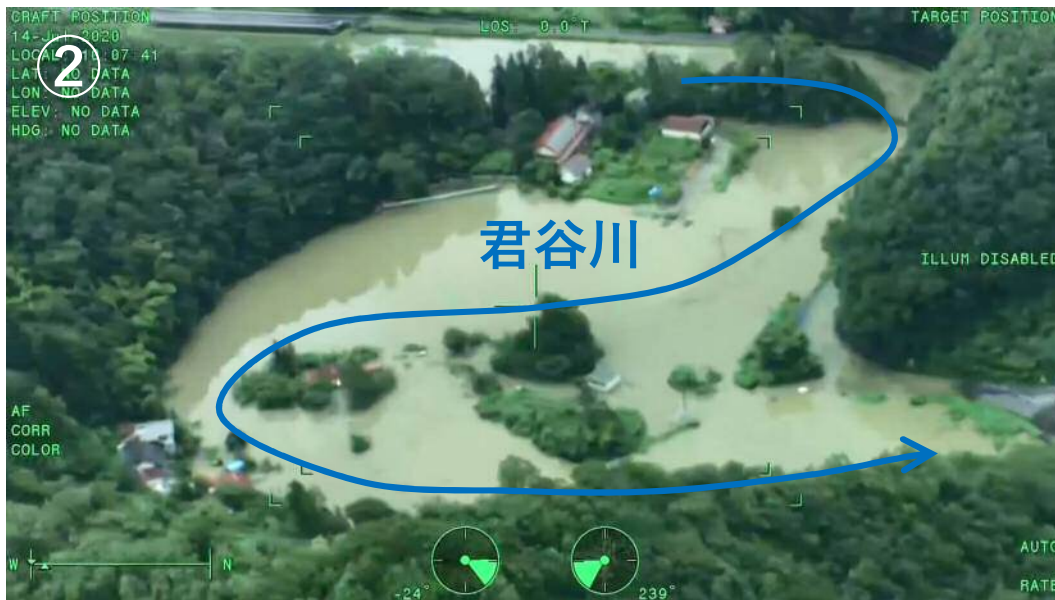
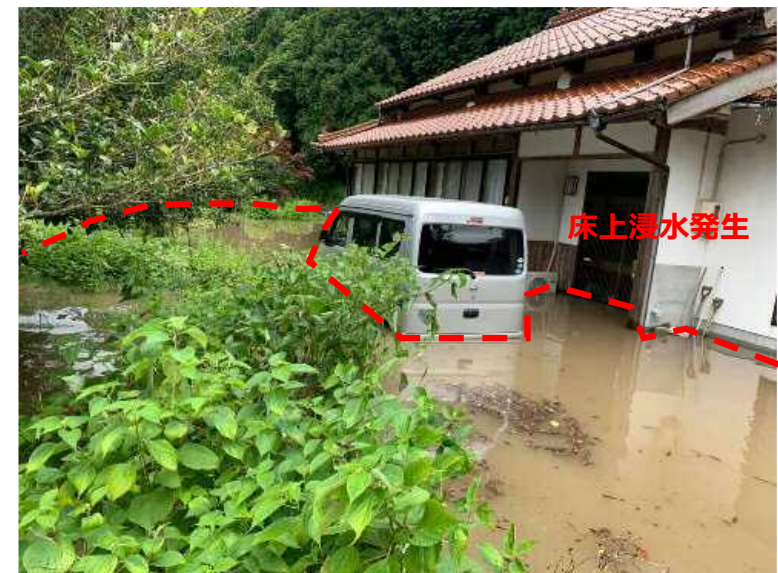
【君谷川（港地区）：越水】

(家屋被害) 床上浸水：1戸、床下浸水：1戸
※家屋被害は美郷町からの被害報告から引用
