山陰道が大規模災害時に代替路機能を発揮!

○令和3年8月の大雨により国道9号が全面通行止めとなったが、**山陰道が代替路として機能を発揮し、東西を結ぶ道路ネットワーク途絶の回避に貢献!!**

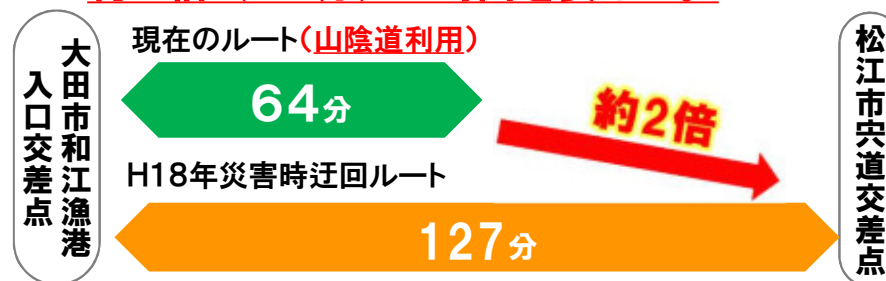
山陰道整備前後の宍道～大田間の迂回時間

⚠ H18年災害時迂回ルートは、現在と比較し**約2倍(127分)**の時間を要した。

※) H18年度: R54号～県道川本波多線～県道三瓶山公園線～大邑広域農道～R375号
R3年度: R9号～山陰道(出雲多伎IC～大田中央・三瓶山IC)～R9号
(走行速度は、山陰道は70km/h、一般道は40km/hと設定)

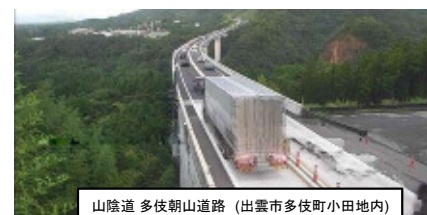
通行止め後の山陰道の交通量は、**約4割増加**しており、**代替路としての機能を発揮**している。

災害発生前後の山陰道の交通量比較
