# 鍛冶橋だより Vol.9

発行：島根県松江県土整備事務所 土木工務第一部 土木工務第二課

鍛冶橋北詰交差点

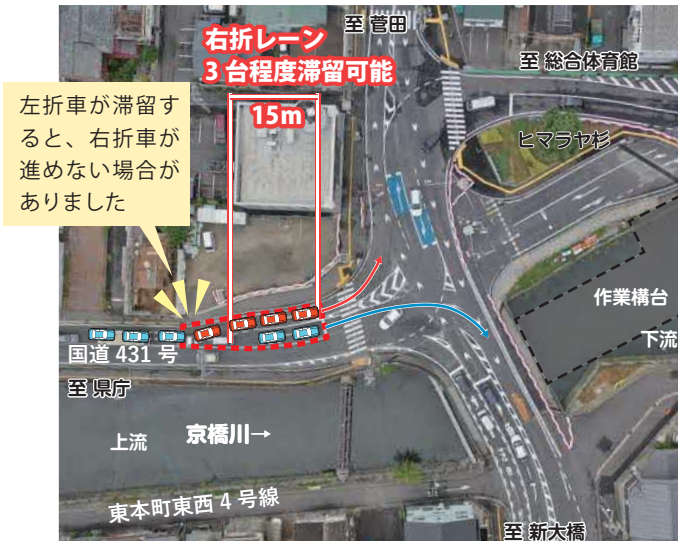
令和5年9月27日撮影

右折レーンが延伸 普通車が3台→8台程度滞留できるようになりました！  
東進方向の車の流れがスムーズになりました

5月下旬に鍛冶橋北詰交差点 国道431号(京橋川通り)の東進の右折レーンを延伸しました。これまででは、レーンの長さを普通車3台程度しか確保できていなかったため、後続車両の通行が妨げられ、朝夕の時間帯には200m以上の滞留長が頻発していました。

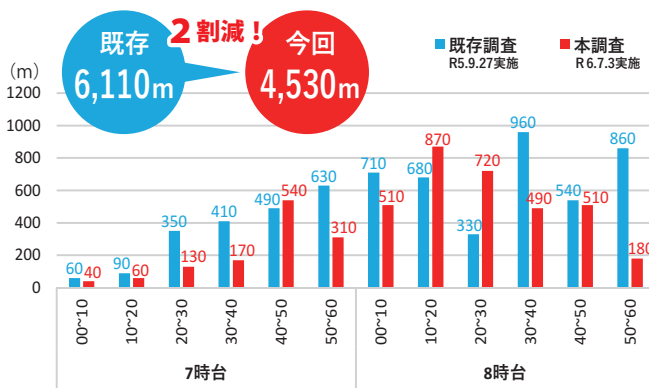
東進 総滞留長※1

※1 総滞留長：赤信号の間に滞留する車列の長さを合計した値

そのため、渋滞解消を目的として右折レーンを延伸し、7月3日に実施した交通状況調査の結果では、朝の通勤時間帯の総滞留長は2割減、捌け残りは3割減となり、交通の流れがスムーズになっていることが確認できました。

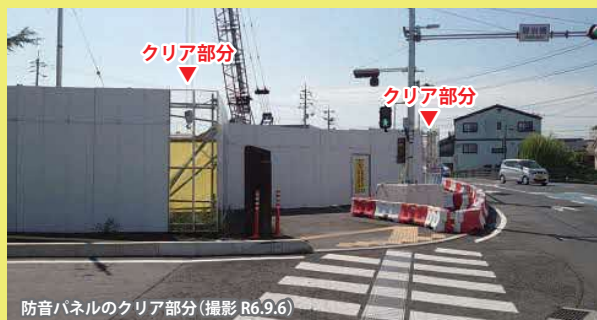
**A** 防音パネルについては、一部にクリアな素材を使用し見通しを確保します。

防音パネルのクリア部分(撮影 R6.9.6)

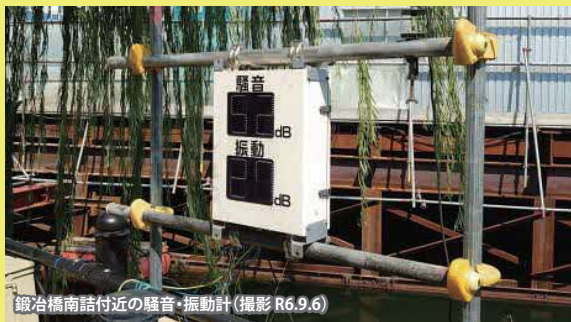
**A** 橋台などの撤去時に特に大きな騒音(最大85dB)・振動(最大60dB)が発生します。防音パネルなどにより騒音の拡散を防止するとともに、騒音・振動計を設置して影響の見える化を図っています。

鍛冶橋南詰付近の騒音・振動計(撮影 R6.9.6)

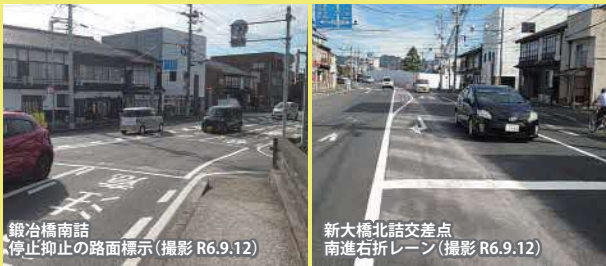
**A** 停止抑止の路面標示を左折車線と直進・右折車線にそれぞれ暫定形として設置しました。新大橋北詰交差点は、北進と同じように南進についても、右折レーンを設けました。

鍛冶橋南詰  
停止抑止の路面標示(撮影 R6.9.12)

新大橋北詰交差点  
南進右折レーン(撮影 R6.9.12)
