29 島根 県道大社日御碕線 災害復旧だより vol. 創刊号 01

【創刊のあいさつ】

県道大社日御碕線は、令和6年7月9日の大雨により路面が崩壊し、日御碕地区235世帯が一時的に孤立状態となり、皆様には多大なご不便をおかけしました。

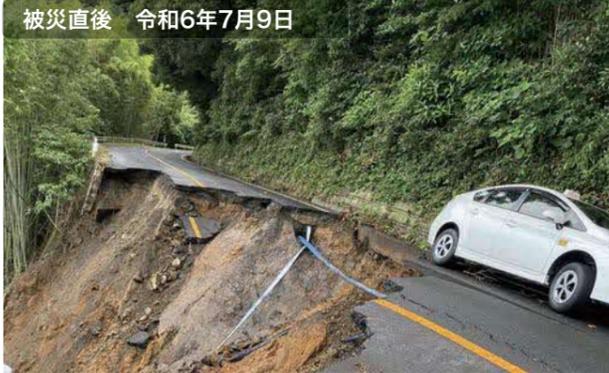
被災直後 令和6年7月9日
大雨により道路が崩壊し、全面通行止め

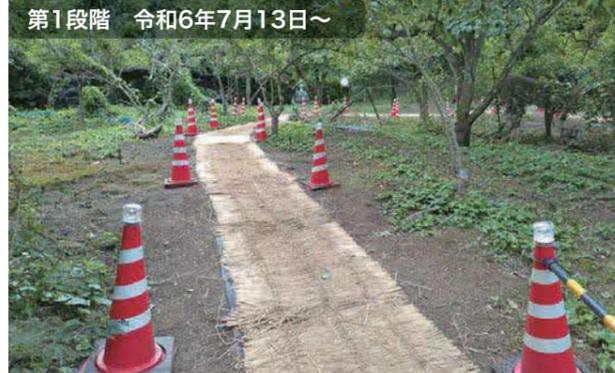
第1段階 令和6年7月13日～
歩行者用通路を整備

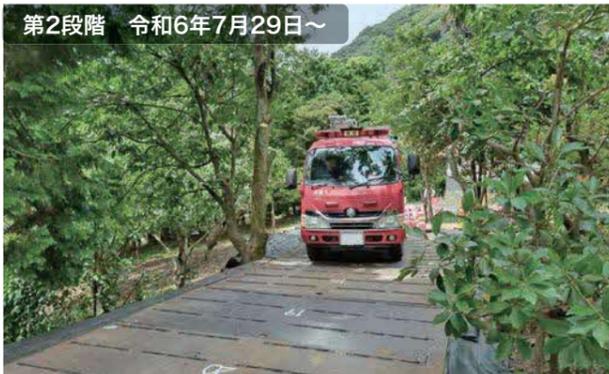
第2段階 令和6年7月29日～
緊急車両等に限定した仮設道路を整備

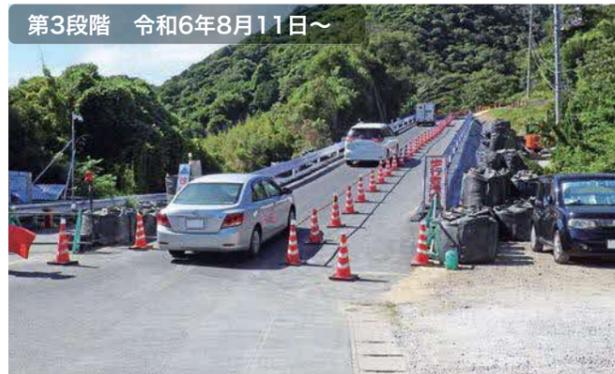
第3段階 令和6年8月11日～
緊急車両及び日御碕地区住民に限定した仮設道路を整備

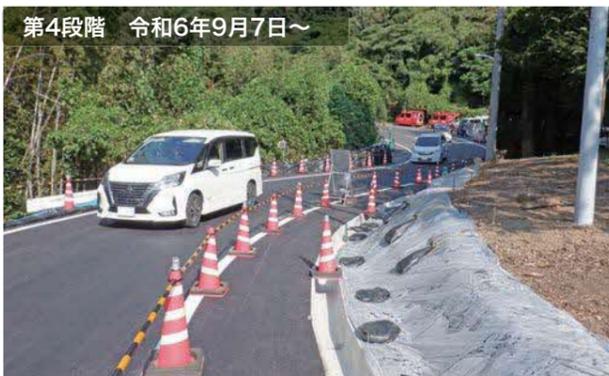
第4段階 令和6年9月7日～
大型車を除く一般車両の仮設道路を整備(片側交互通行)

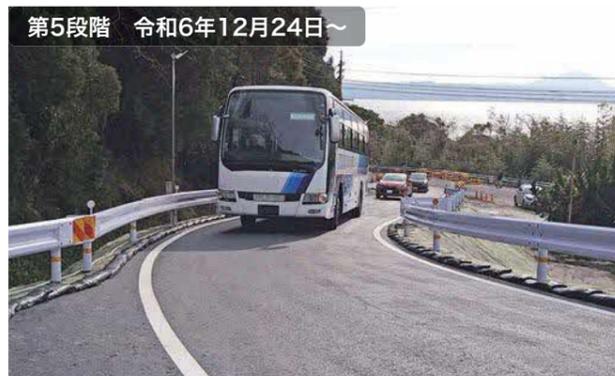
第5段階 令和6年12月24日～
大型車を含む一般車両の仮設道路を整備(片側交互通行)

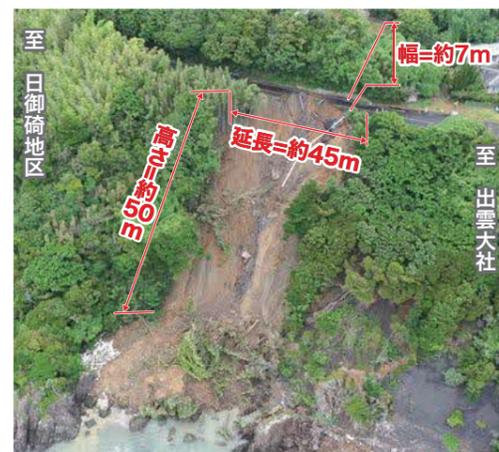
01 被災原因

- 被災原因 梅雨前線による大雨
- 発生日時 令和6年7月9日(火) 17時頃
- 発生場所 島根県出雲市大社町日御碕地内
- 被災規模 延長：約45m、幅：約7m、高さ：約50m
- 雨量情報 鷲浦雨量観測所 最大24時間雨量 167mm/24h
最大時間雨量 37mm/h
- 通行規制 全面通行止(迂回路無し)
(孤立集落あり(日御碕地区:235世帯、548名))

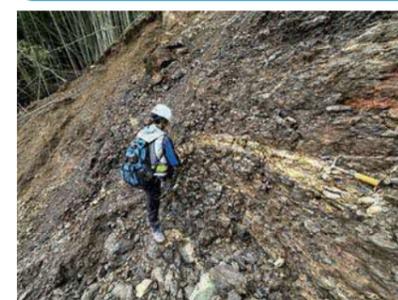
- 現地踏査：崩壊面の地盤や湧水の状況を把握
- 地質調査：調査ボーリングを行い、地下水位や地質状況を把握
- 移動量調査：伸縮計を設置し、地盤の動きを確認

現地踏査の状況

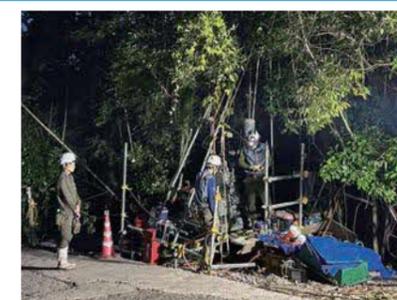
地質調査の状況

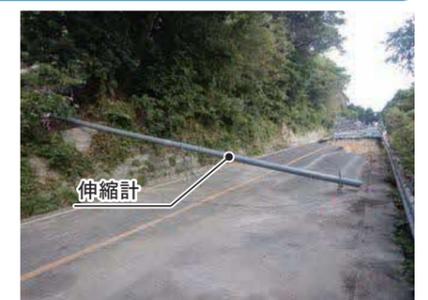
伸縮計の設置状況

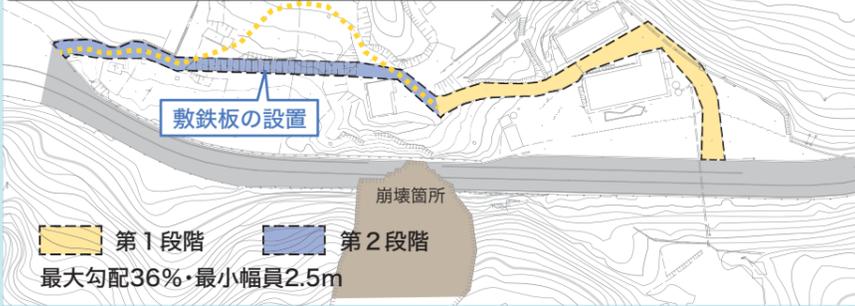
第1段階～第2段階(発災から令和6年8月10日まで)

第1段階: 孤立を早急に解消するため、歩行者用通路を整備
第2段階: 民家進入路を活用し、緊急車両等に限定した仮設道路を整備

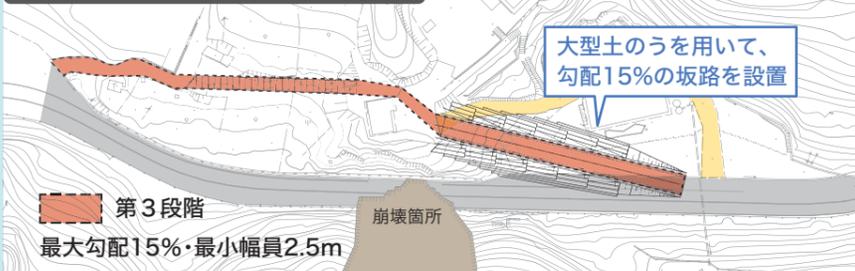
第3段階(令和6年8月11日運用開始)

第3段階: 緊急車両及び日御碕地区住民に限定した仮設道路を整備

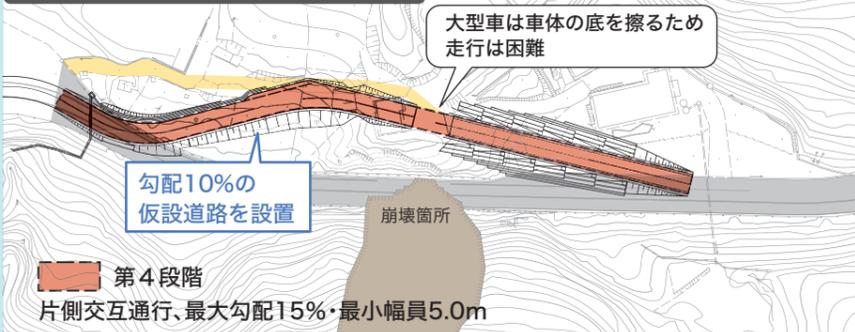
第4段階(令和6年9月7日運用開始)

第4段階: 一般車両(大型車を除く)が通行できる仮設道路を整備(片側交互通行)

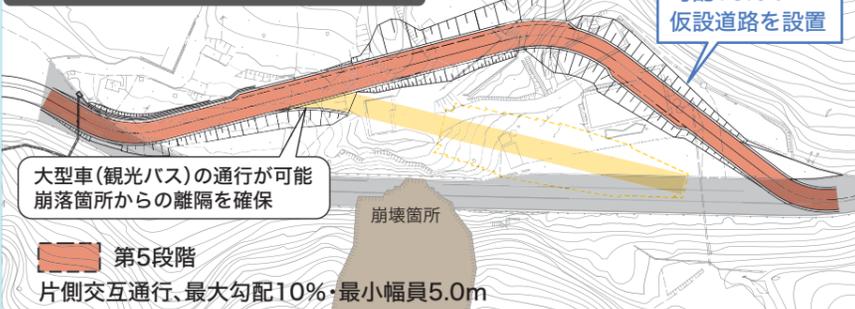
第5段階(令和6年12月24日運用開始)

第5段階: 道路勾配を緩やかにし、一般車両(大型車を含む)が通行できる仮設道路を整備(片側交互通行)
