29  
島根たい しゃ ひの み さき せん  
県道大社日御碕線

## 災害復旧だより

# Topics 災害復旧工事の施工状況と今後の見通し

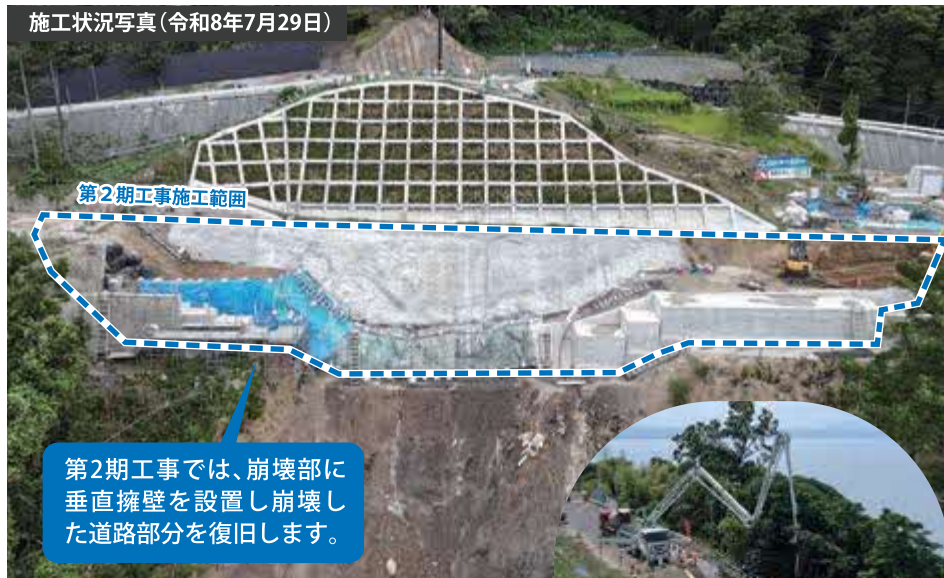
施工状況写真(令和8年7月29日)

現道の上部斜面を復旧する第1期工事は、令和7年1月に完了し、引き続き第2期工事を進めています。

第2期工事では、厳しい施工環境に加え、追加の調査によって、地盤の状態が当初の想定よりも悪いことが分かりました。そのため、安全に工事を進めるために、第2期工事の設計や工事方法を見直す必要があり、復旧工事全体の完了時期は当初の予定から1年程度延びる見込みです。

工事の完了までにはもう少しばかり時間がかかりますが、日御碕地区の皆さまの通行環境をできるだけ早く改善できるよう、令和9年度上半期には復旧中の道路本体に1車線を確保し、現在の仮設道路とあわせて利用することで、片側交互通行を解消する計画です。

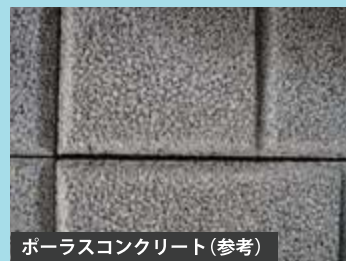
ポーラスコンクリート(参考)

垂直擁壁に透水性のある材料を採用し、道路内の浸透水を速やかに排出します。
