島根県 三瓶ダム管理所 様

三瓶ダム管理用発電設備保守点検業務（令和5年度点検分） 報告書

令和5年11月　日

1. 業務名称　　三瓶ダム管理用発電設備保守点検業務（令和5年度点検分）

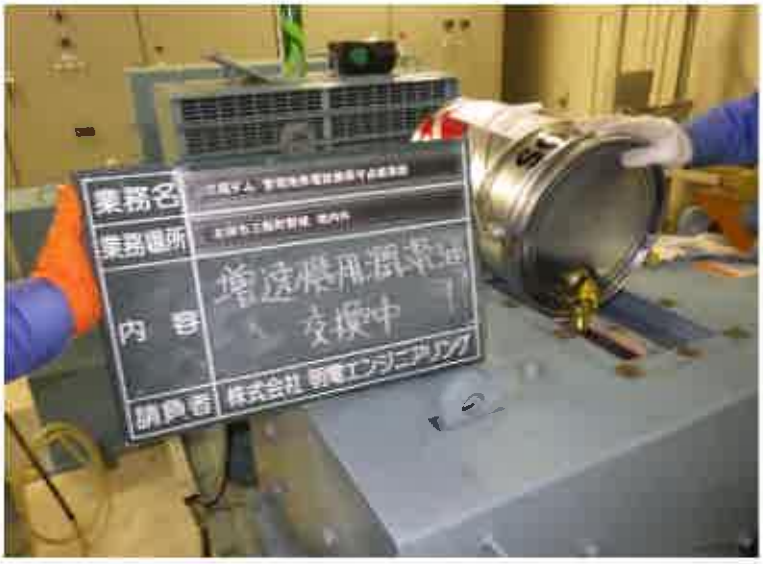
No. 4

増速機用潤滑油

交換中
