島根県 三瓶ダム管理所 様

R7　三瓶ダム　管理用発電設備保守点検業務 報告書

1. 業務名称　　R7　三瓶ダム　管理用発電設備保守点検業務（12ヶ月点検）

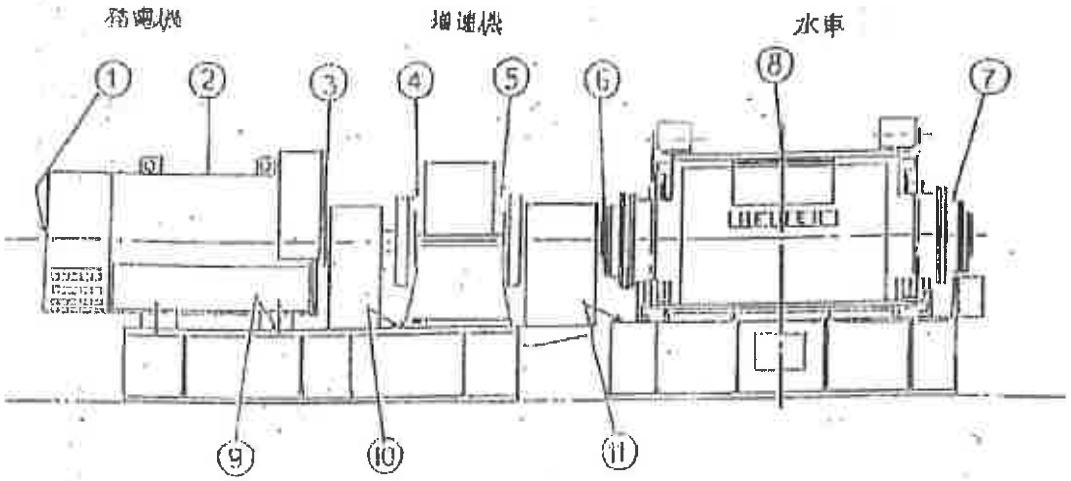
振動測定値

運転状況	測定方向	1	2	3	4	5	6	7	8	9	10	11	備考
1.28(m^3/h)	H	2.5	2.8	6.5	3.3	2.5	4.5	4.3	1.3	2.2	2.6	1.2	
250(kW)	V	1.7	2.2	7.0	6.5	2.3	3.7	3.5	4.0	7.5	4.5	0.6	
	A	4.5	4.7	4.5	10.0	9.0	3.8	3.8	2.5	0.9	1.1	1.6	
	H												
	V												
	A												
	H												
	V												
	A												
	H												
	V												
	A												
	H												
	V												
	A												
	H												
	V												
	A

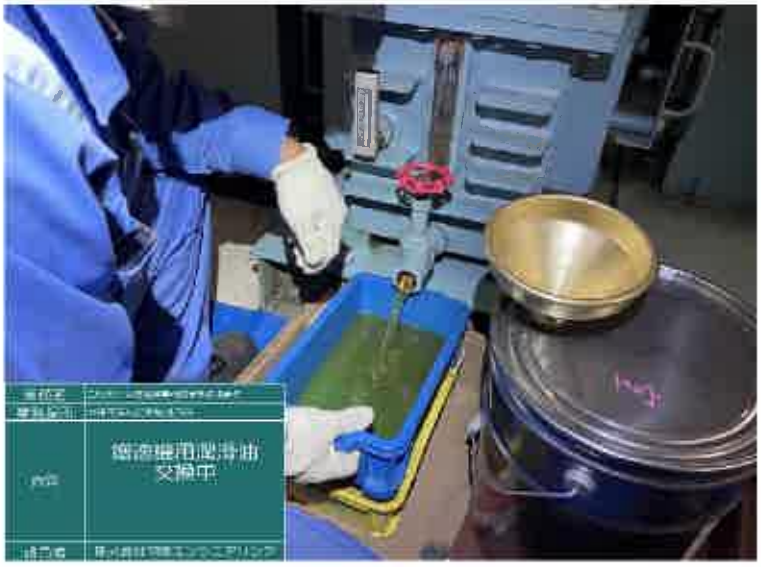
No. 9

増速機用潤滑油

交換前

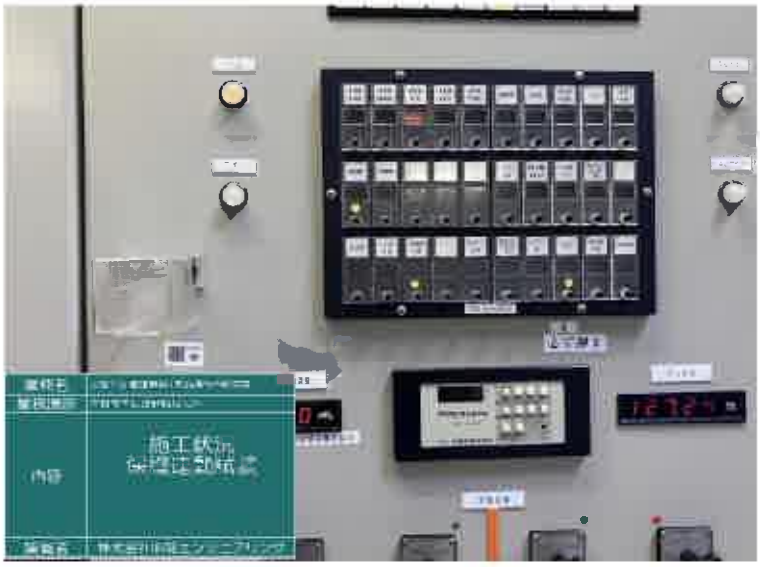
No. 35

転送遮断装置　点検

受信所

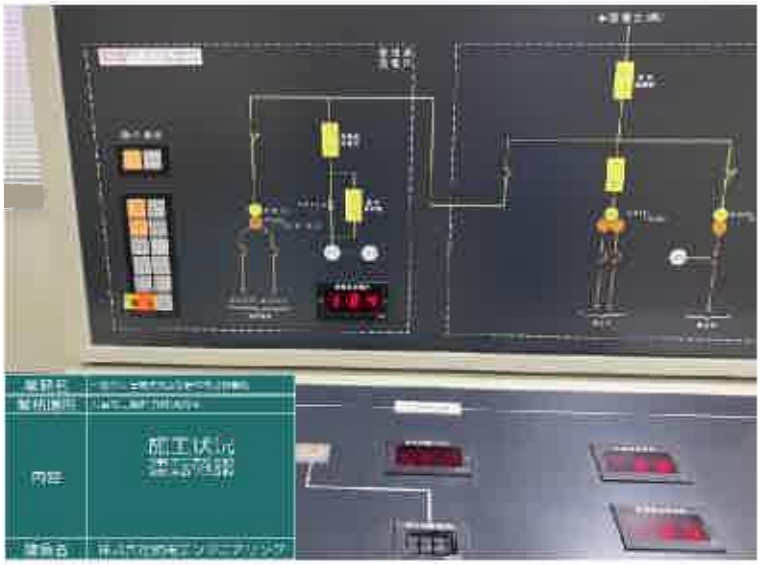
No. 37

施工状況

運転確認

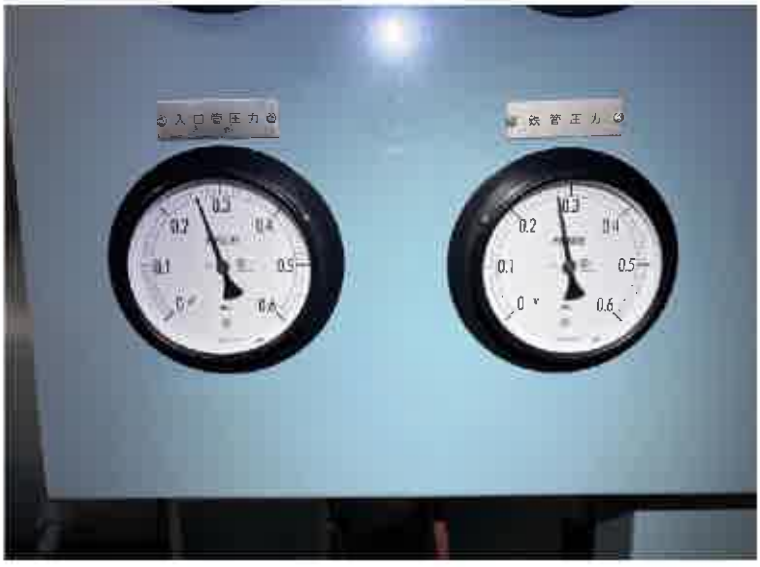
No. 55

入口管圧力計
詰まりによる
指示不良復旧
（左側）

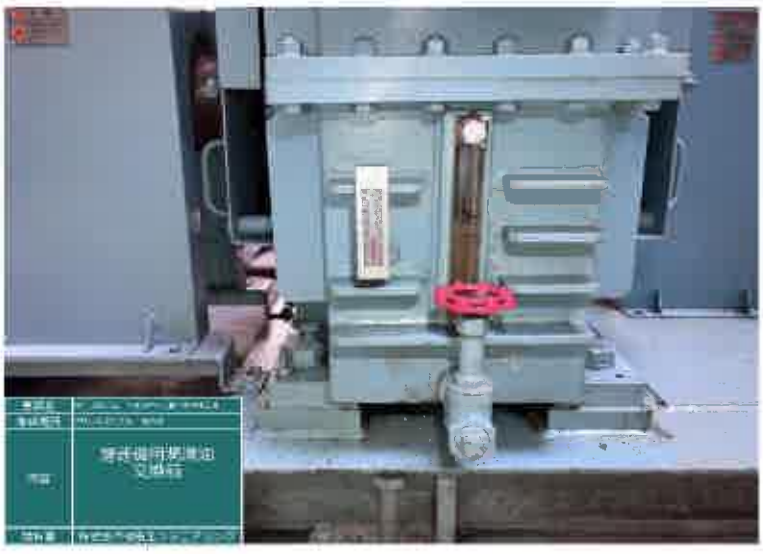
No. 2

増速機用潤滑油

Ｍ１５０×６０ﾘｯﾄﾙ

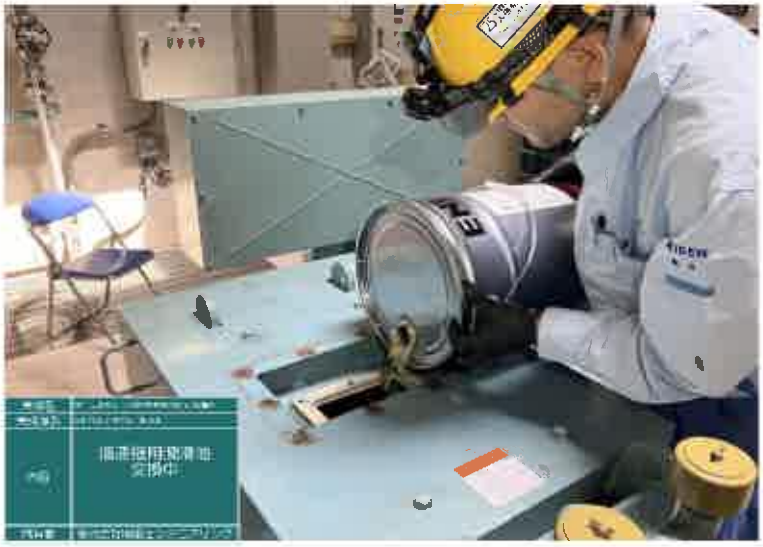
No. 4

増速機用潤滑油

交換中

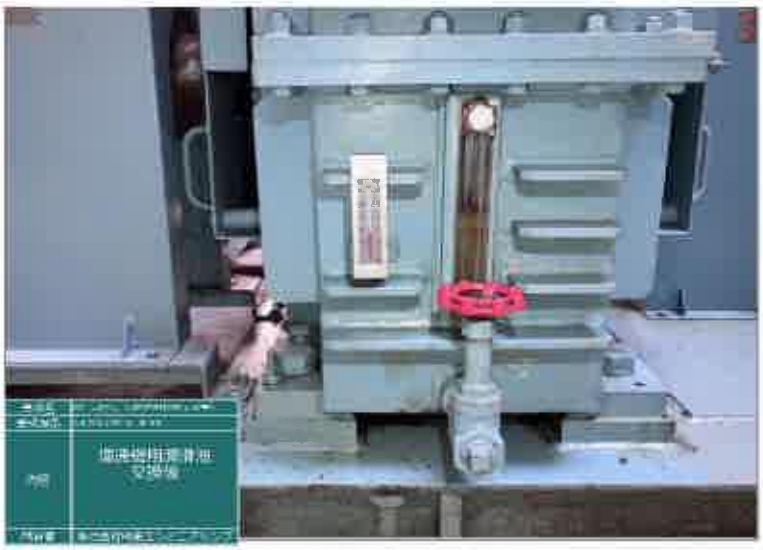
No. 5

増速機用潤滑油

交換中
