昭和39年7月豪雨による山地の
多発崩壊について

— 第2報 —

(火山岩山地の崩壊)

島根県林業試験場

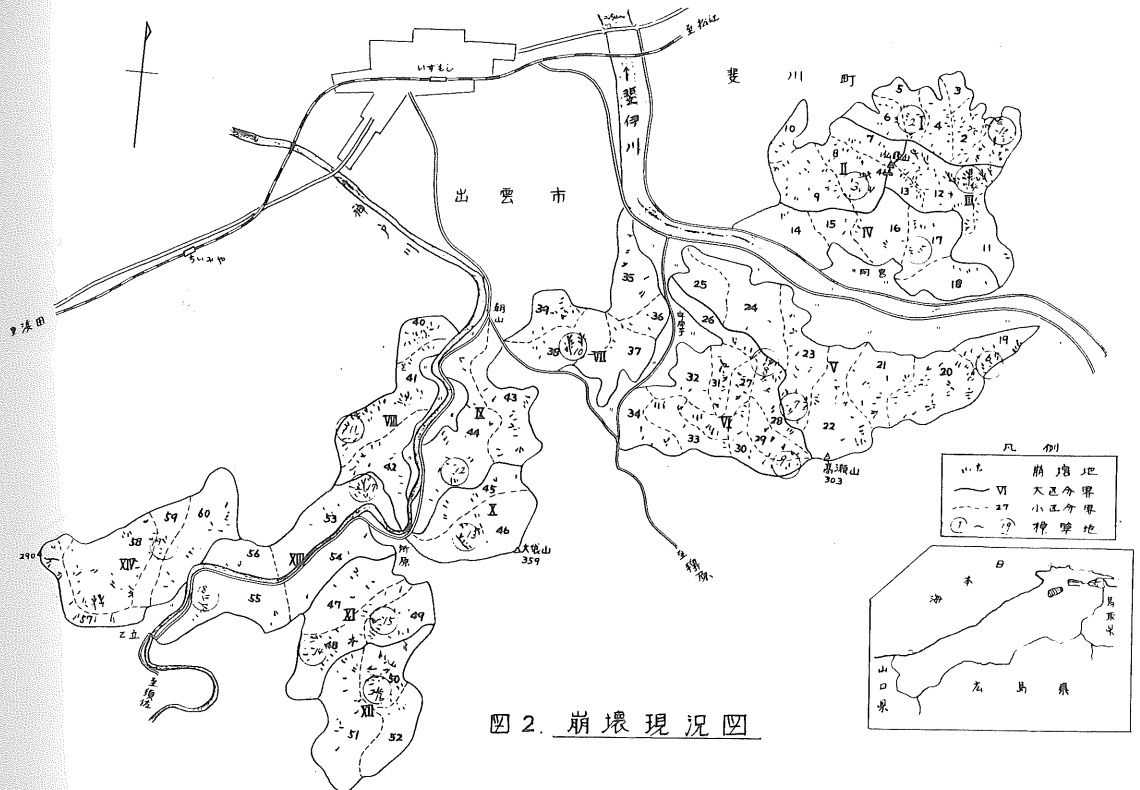
図2. 崩壊現況図

荒廢の種類は山腹崩壊（滑落型）が多く、溪岸崩壊や溪流荒廢は少い。個々の崩壊規模は比較的小さく流出土砂量も少いが、箇所数は多い。また崩壊は全地域に散在した発生ではなく、特定の小流域に群集発生の傾向をとっている。

集水の因となる山腹凹部にもっとも多く、流水線における傾斜の変換点が崩壊起点となっている場合が多いようだ。これに傾斜が加味して、 36° から 45° の範囲に多くみられる。標準地内の崩壊について、悉皆調査の結果地形関係で（表 5）の結果が得られた。

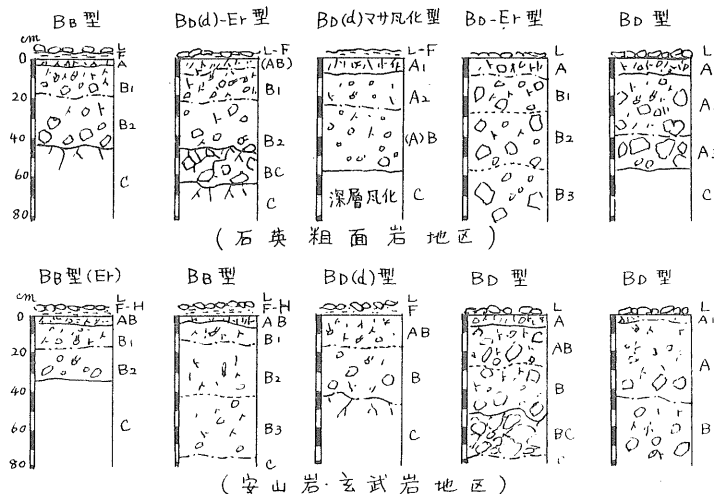
図4 主要土壌の断面模式図

これの特徴としては、上下層ともに小中風化礫が多量に混入し、丘陵地の堆積岩にみられがちな壁状堅密土壌は一部の赤色土を除いてはほとんどみられなかった。

根系の分布状態は、植生の種類、土層の深さ、堅密度および水湿状態等に関係するが、一般に下層が堅密のため表層部に細中根が密に分布し下層部は疎となっている。

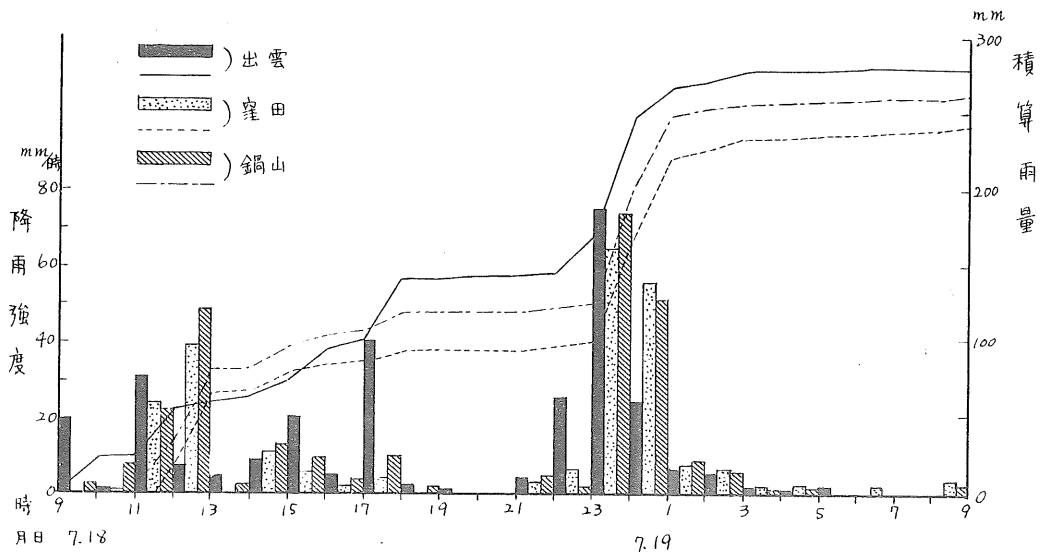
図5 降雨強度の時間的推移

調査地内部での観測は得られなかったが、たまたま調査地域を三方から包囲する出雲、窪田および鍋山の記録は(表4)ならびに(図5)のとおりである。降雨の時間的推移をみると、約10時間で10.0~15.0mmの先行降雨があり、最終的に70mm/時の最大降雨強度をみたことが多発崩壊に関係した降雨特性としてとくに強張できる。

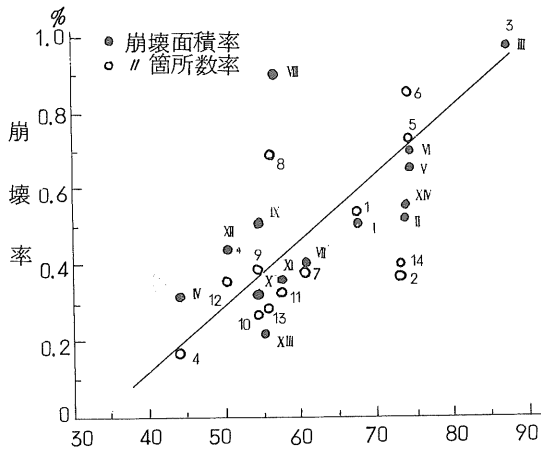
幼令林面積率

皆伐跡地または植林して数年までの幼令林地にもっとも危険度が高く、この地区内における位置地形または傾斜関係から危険とみなされる箇所はほとんど例外なく崩壊している。

30年生以上の樹林内での崩壊は、流路の攻撃面での溪岸崩壊や谷頭の集水凹部にまれにみられるに過ぎない。

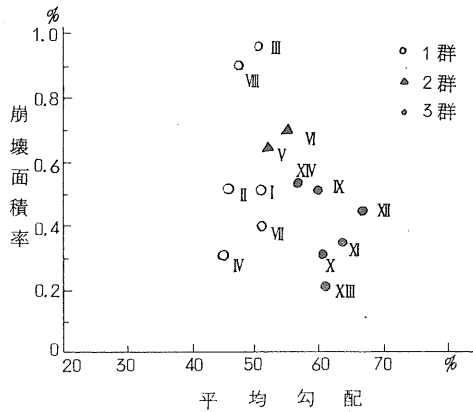
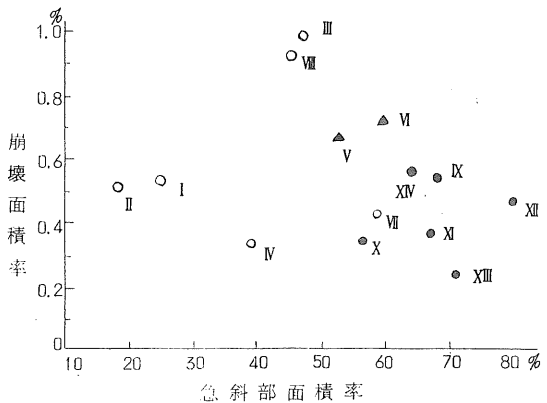
つまり、A群は平均勾配、急斜面面積率とも低い方に位し、崩塌度はバラッキが大きい、B群は平均勾配、急斜面面積率は図の中央にまとまり、崩塌率はやや高い。C群は平均勾配、急斜面面積率が高い反面、崩塌率は低い。

谷密度については、A群とB群は谷密度の増大にもなって崩塌度も高くなる傾向にあるのに対し、C群は谷密度がとくに高いのに崩塌度は一般に低い。A群、B群については、谷密度の増大が、凹形急斜面という危険箇所の分布を多くする関係から崩塌度も高くなるものと考えられ、一方C群は峻峻な露岩地が、急傾斜の高谷密度となって表われたもので、崩塌度が低いことは強度の免疫性を獲得し

ている結果と考えるとよい。
