# GISを利用した弥山山地におけるニホンジカ用防護柵の効果分析

藤田 曜・金森 弘樹

Effect analysis of several fences on agricultural damage  
by sika deer in Misen Mountains by using GIS

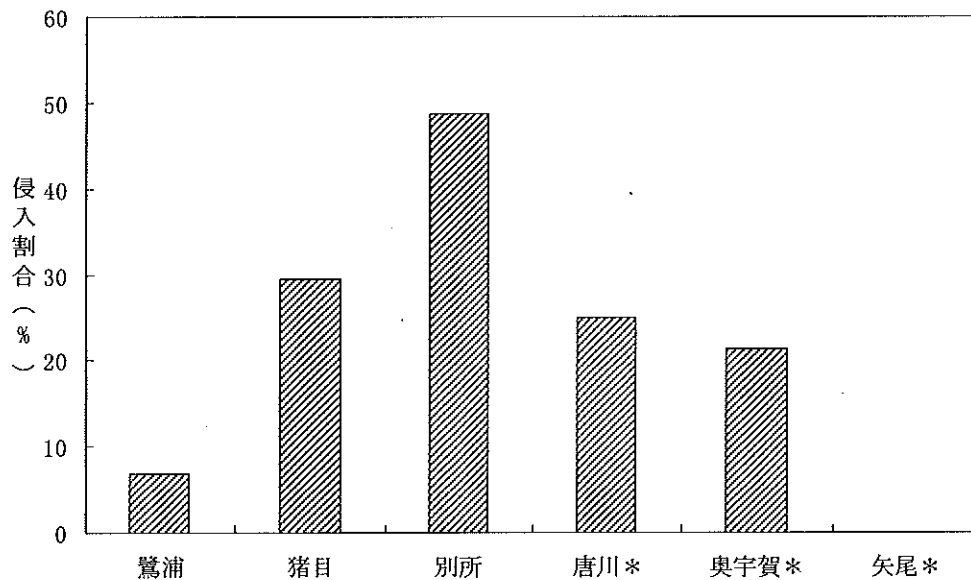
図3 侵入された防護柵の割合

大規模な金網フェンスを除いた各調査地の防護柵の設置数、侵入件数および侵入された防護柵の割合を表2に示した。また、防護柵の種類ごとの設置割合を図2に、侵入された防護柵の割合を図3に示した。調査地全体の設置数は、網柵が119か所（44%）と最も多く、ついで金網フェンスが93か所（35%）、電気柵が56か所（21%）であった。また、侵入された防護柵の割合は、網柵が34%

と最も高く、ついで電気柵が20%、金網フェンスが17%であった。

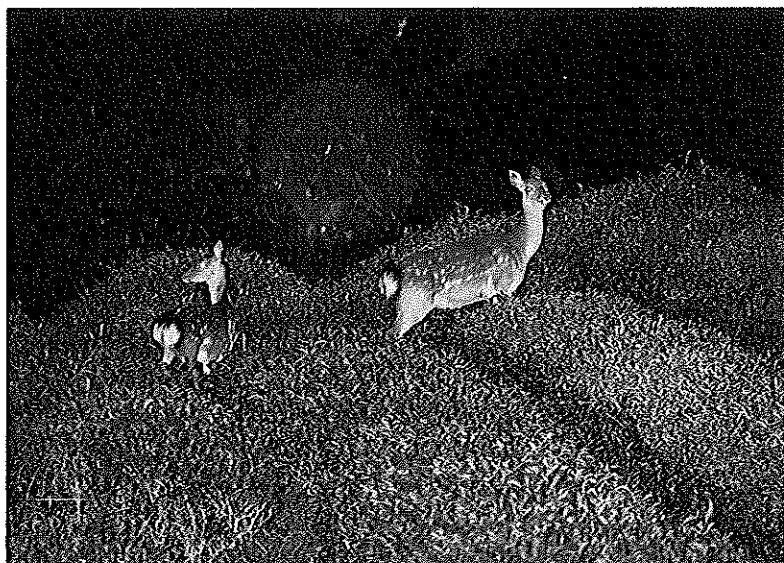
写真1 茶畑で目撃した母子（唐川）

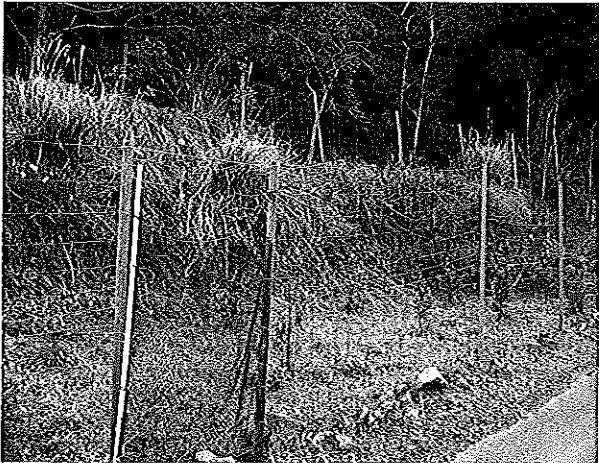
鷺浦(図4)では、金網フェンスが80%を占めて多く、各農家は小規模に畑地ごとに囲っていた。そのため、民家周辺では多数の目撃があったが、侵入された柵は7%と少なく、うち金網フェンスはわずか1か所のみで、防護柵の扉の閉め忘れによるものであった。他の被害は、人里から離れた山林での林木被害のみであった。

写真4 金網フェンス (鷺浦)

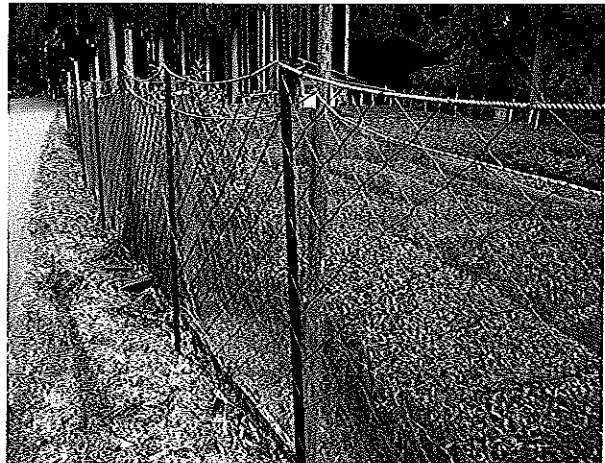
猪目(図5)では、網柵が60%、金網フェンスが40%を占め、各農家が小規模に畑地ごとに囲っていた。そのため、民家周辺で多数の目撃があったが、柵の内側でも目撃と被害を多数認めた。侵入されたものが30%を占め、うち網柵が2/3を占めた。網柵はシカによって破られた場合や劣化による破損か所から侵入された場合がほとんどであった。現地調査をしたところ、被害を受けた網柵のほとんどは防風ネット柵と漁網柵であり、ステンレス線入りの網柵は侵入を防止していた。防風ネット柵と漁網柵のうち侵入されなかったものは、竹やワイヤーで補強したものであった。また、金網フェンスは下部からの潜り込みによって侵入されたものがあった。したがって、猪目では網柵の強度と補修管理、金網フェンス設置後の管理に問題があったと考える。

写真5 ステンレス線入りの網柵 (猪目)

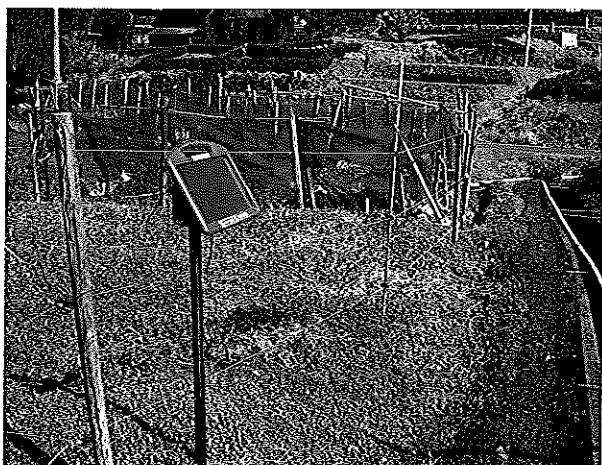
唐川(図7)では、山中に大規模に張った金網フェンスによって山林と人里を遮断していた。さらに、人里では網柵などによって小規模に農地を囲っていた。しかし、畑や水田で多数の目撃と被害発生を認めた。これは、道路や河川によって金網フェンスが途切れた場所から侵入した可能性があるとともに、金網フェンスを山中に設置したため、倒木などによって壊れた場所が目付きにくく侵入した可能性もあった。また、設置した時点にはすでに金網フェンスの集落側の山林にシカが生息していたとも考えられる。したがって、山中へ大規模な金網フェンスを設置した効果はほとんどなかったといえる。人里では、設置した防護柵の70%を網柵が占め、うち1/3が侵入されていた。ただし、設置数の25%を占めた電気柵で囲った農地ではまったく侵入を認めなかった。

写真8 電気柵 (唐川)
