島根原子力発電所の運転状況等について

平成19年3月8日
中国電力株式会社

島根1号機 復水貯蔵タンク腐食について

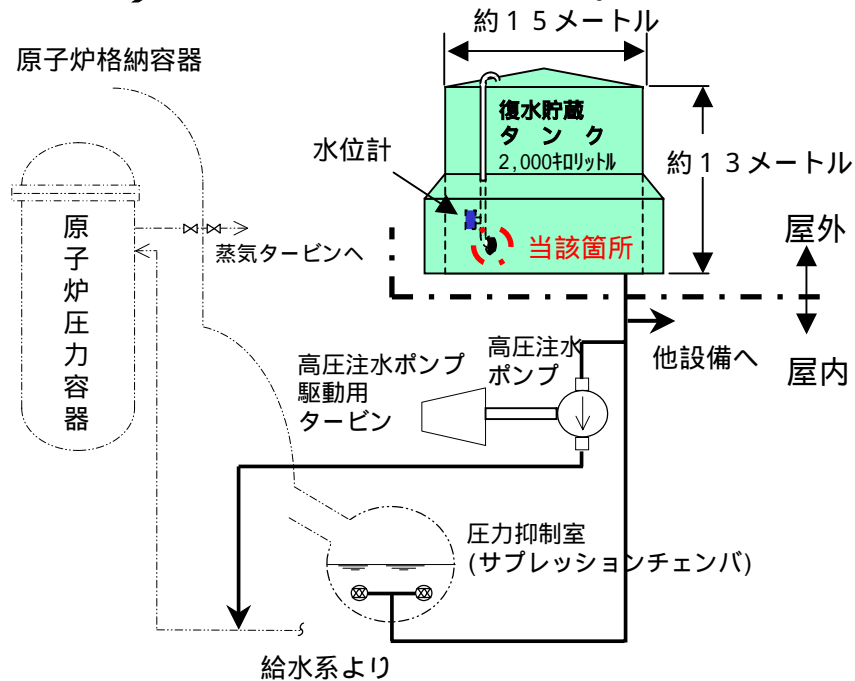
復水貯蔵タンクの役割

H18.10.13 復水貯蔵タンク点検において、タンク水位計配管取付け部の一部に国の技術基準に定める必要な厚さ(9.9ミリ)を下回っている部位(最小厚さ約8ミリ)があることを確認した。

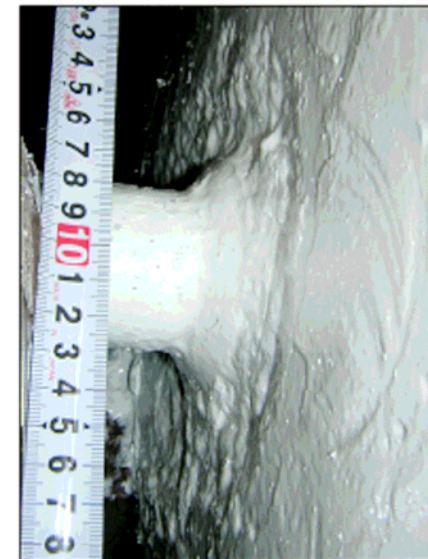
当該部写真

当該箇所は保温材で覆われていたことから、長期間点検および再塗装を実施していなかったため経年的に塗装が劣化し、保温材への雨水の浸入によって腐食が進行したものと推定した。

- ・ 当該箇所は、肉盛溶接により補修した。
- ・ 保温材に覆われている箇所等も外観点検に含めるよう点検要領書を見直した。
- ・ 類似箇所について点検した結果、当該箇所以外には問題となる箇所はないことを確認した。

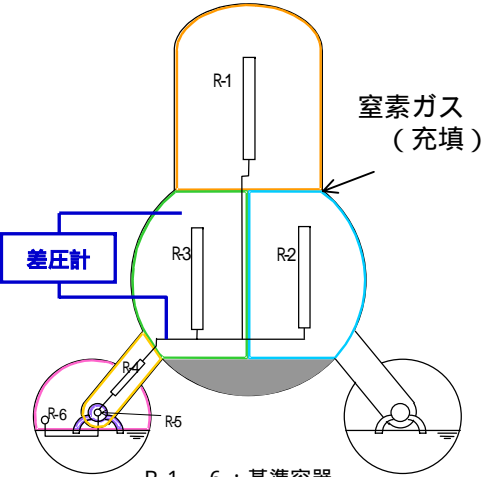
<p>検査方法 (基準容器法)</p>

原子炉格納容器漏えい率検査の準備中，試験方法を定めた原子炉格納容器の漏えい率検査規程では一定であるべき原子炉格納容器代表空間と当該部に設置されている基準容器の容積比率にバラツキがあること，評価の前提条件となる体積計算に誤りがあることが確認されたため，規程に合うように改善した。

- 第26回定検中に，原子炉格納容器代表空間容積と基準容器容積の割合が一定となるよう基準容器の改造を行った。
- 検査前提条件の相違が過去の原子炉格納容器漏えい率検査結果に与える影響を評価したところ，判定基準である0.45% / dayに対して十分小さく，影響を与えるものではないとを確認した。

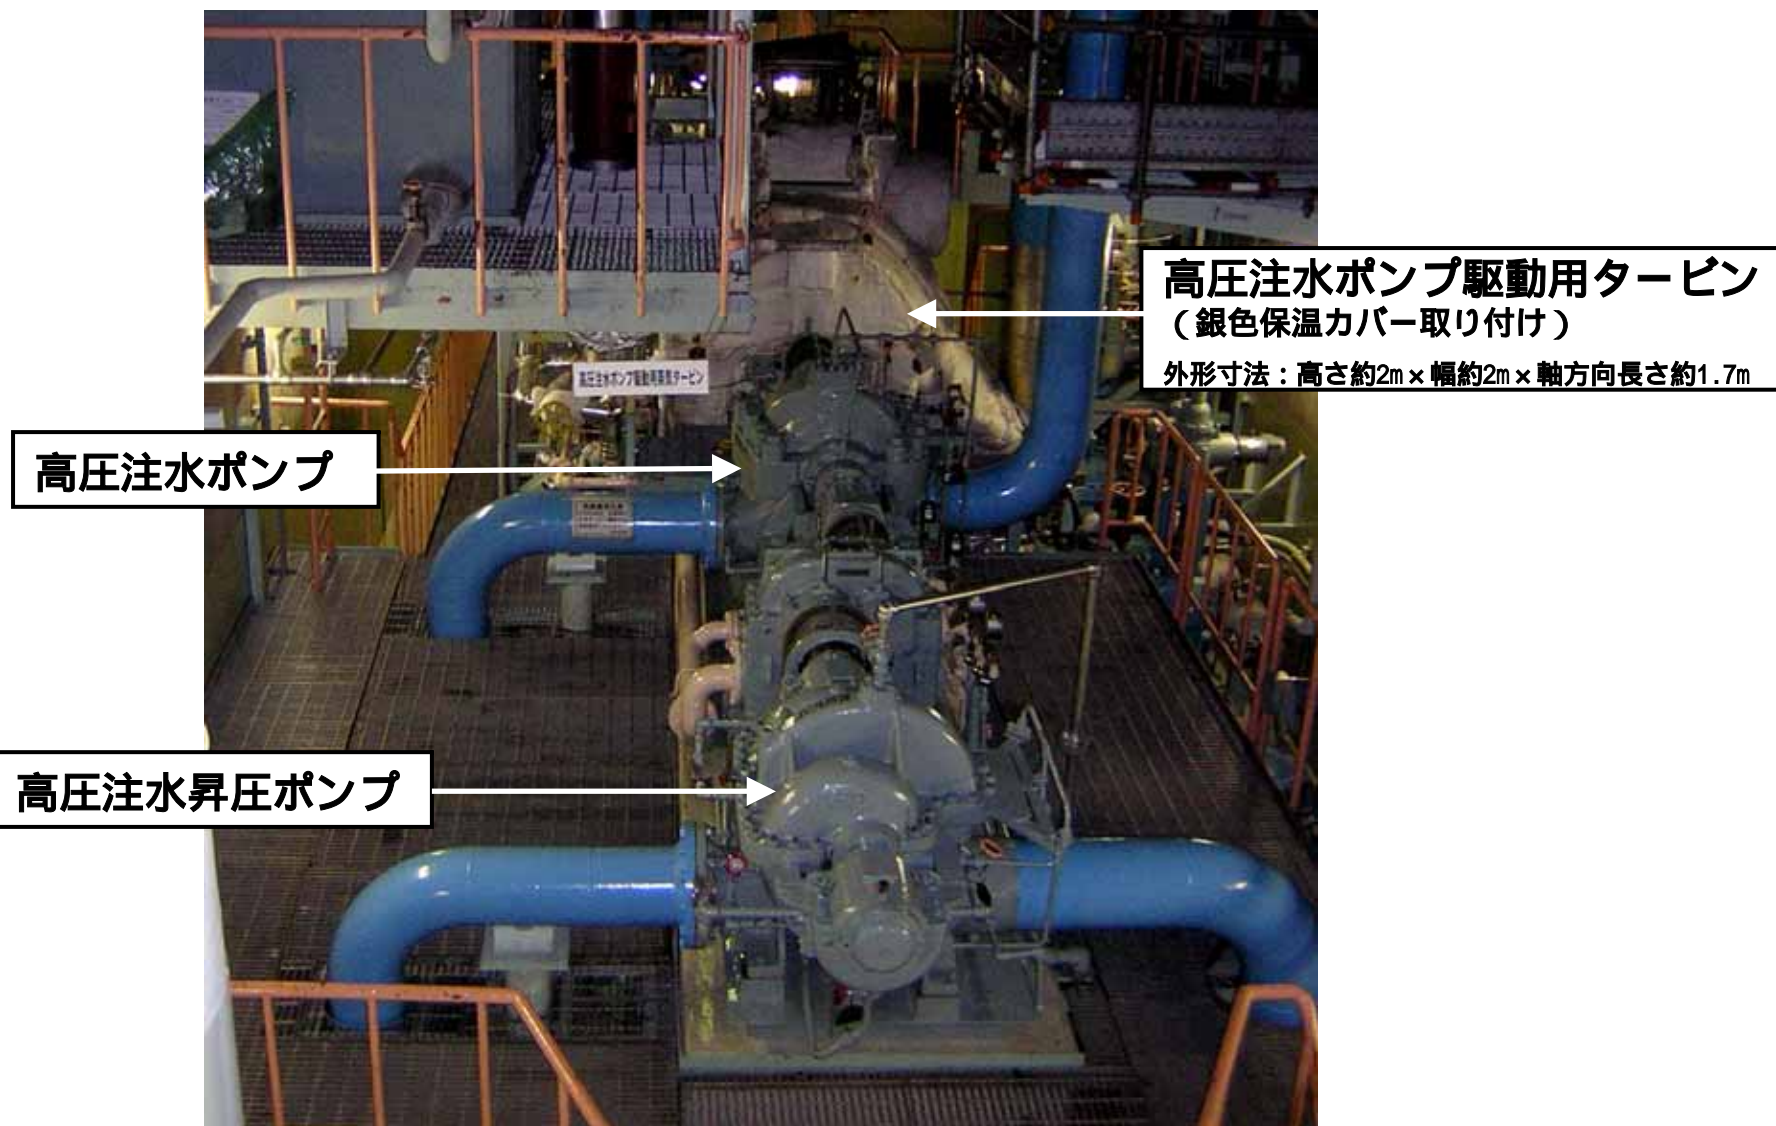
2. (2) 島根1号機 高圧注水ポンプ駆動用タービンの軸封部 付近からの僅かな水の漏えい(その1)

H19.1.26 に実施した高圧注水ポンプの試運転において、高圧注水ポンプ駆動用タービンの軸封部付近から僅かな水の漏えいが認められた。

また、漏えい箇所の調査のために実施した所内蒸気（補助ボイラ）による駆動用タービン単体での試験運転時に、高圧注水昇圧ポンプ冷却水の白濁を流量確認窓で確認したため冷却水を分析したところ、油分が混入していることを確認した。

- 点検調査の結果, 軸封部付近からの漏えいの原因は, タービン車室の上部と下部のケーシングをボルト締めする際に, シール材が他に比べ厚くなった部分が生じ, 定期試験時の蒸気の熱影響でシール材が硬化し, 一部のボルトの締め付けトルク(締め付ける力)が低下したことなどによるものと推定した。
- 対策として, ボルトの締め付けを, トルク管理からトルク管理と隙間管理を併用するなど作業要領書を見直すこととした。
- また, 油混入の原因は, タービンの漏えい箇所の確認試験時にタービン軸受けの潤滑油が冷却水側に流入したものと推定した。
- 混入した油分が高圧注水系配管内に留まっていることを確認するとともに, 油分の回収作業を実施した。
- なお, 高圧注水系配管内にわずかではあるが油分が残存しており, この油分が原子炉設備に影響を与えないことを確認した。
