原子力安全・保安院によるこれまでの検討

平成24年3月19日
原子力安全・保安院

1. 東京電力株式会社福島第一原子力発電所の事故の 技術的知見について(中間取りまとめ)

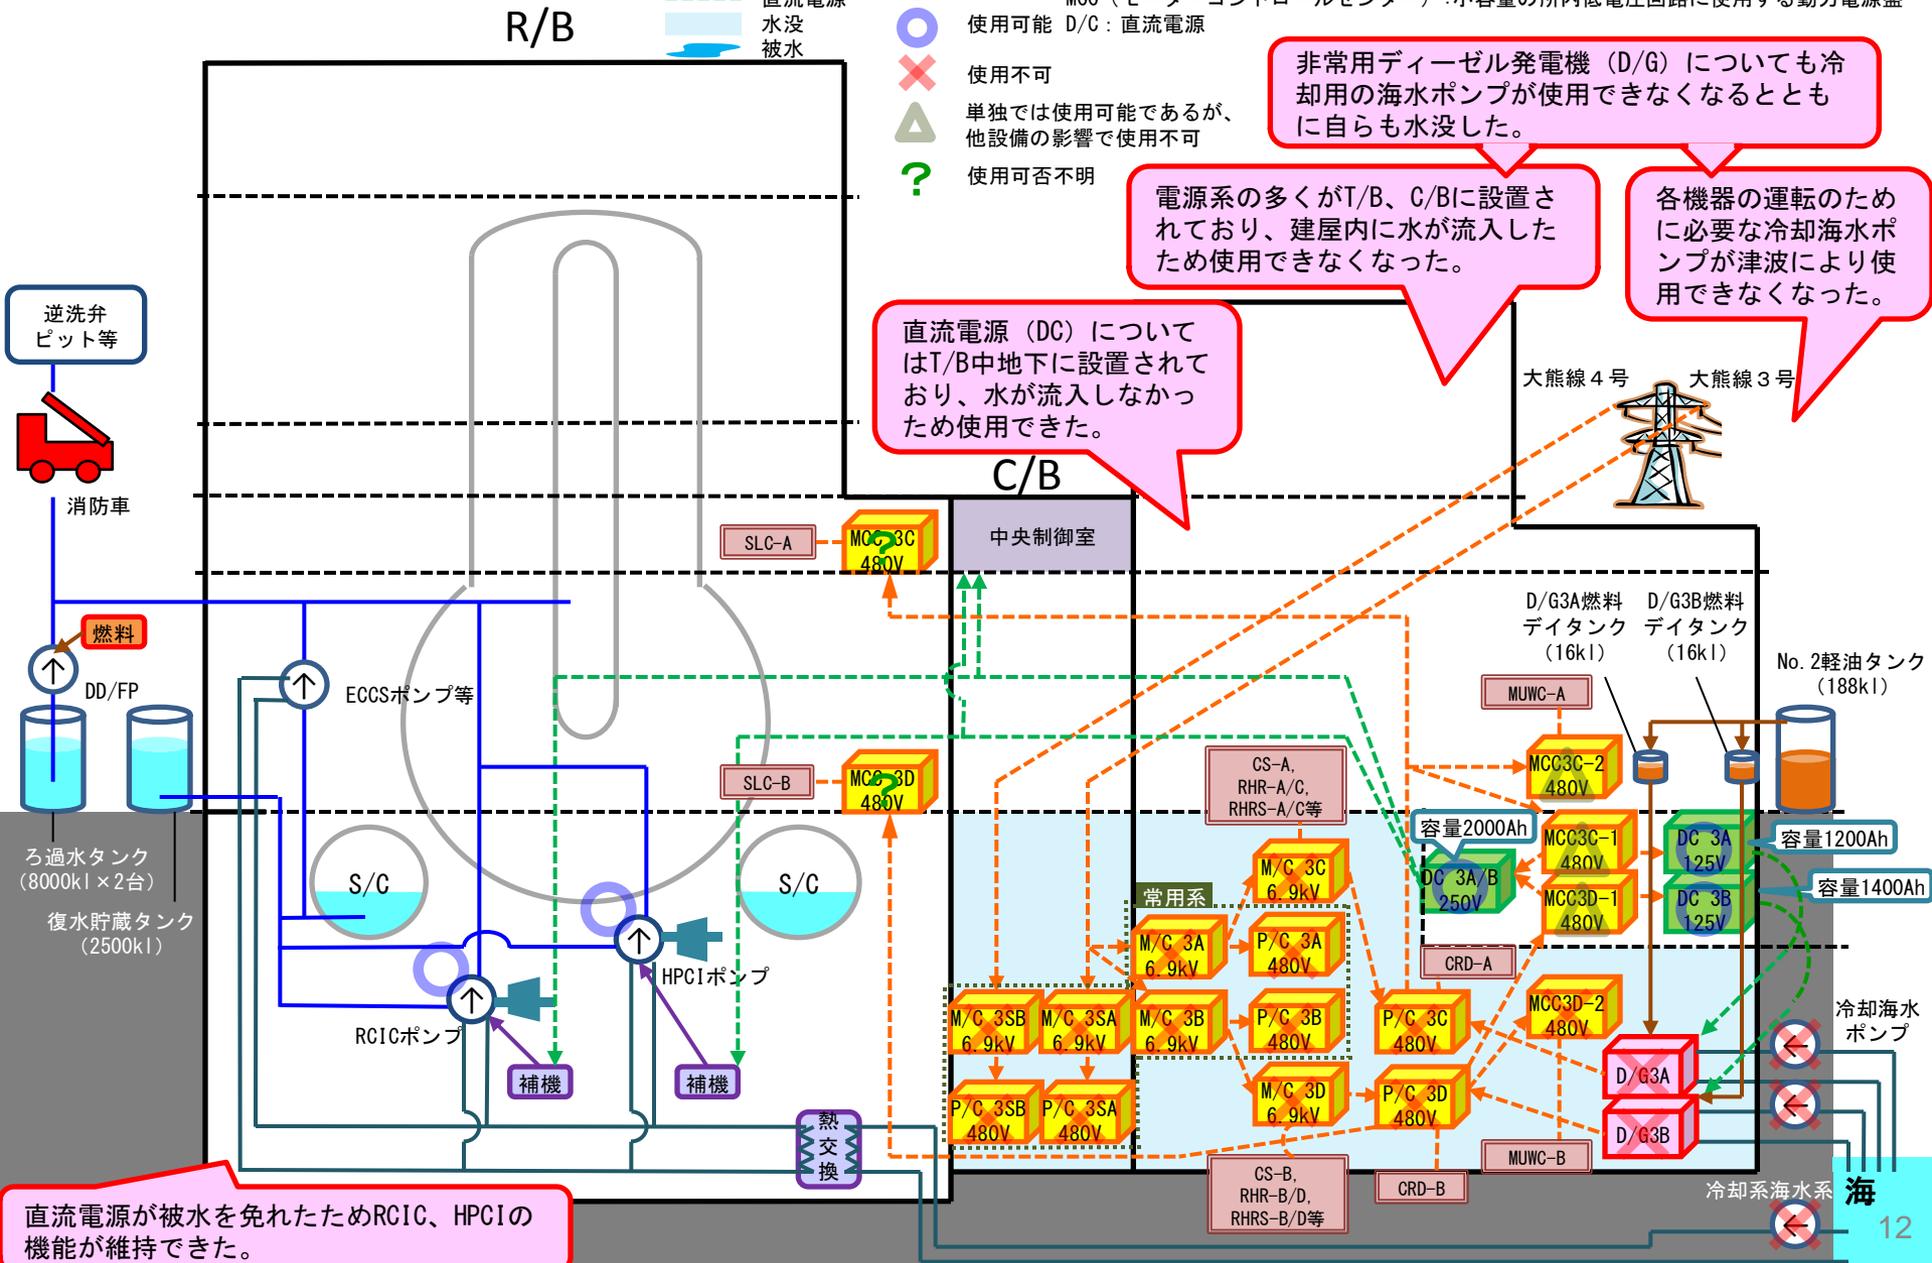
非常用ディーゼル発電機 (D/G) についても冷却用の海水ポンプが使用できなくなるとともに自らも水没した。

電源系の多くがT/B、C/Bに設置されており、建屋内に水が流入したため使用できなくなった。

各機器の運転のために必要な冷却海水ポンプが津波により使用できなくなった。

直流電源 (DC) についてはT/B中地下に設置されており、水が流入しなかったため使用できた。

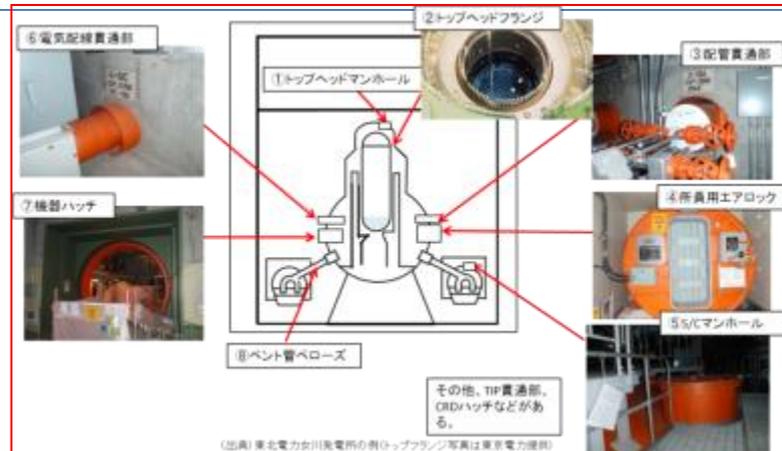
格納容器トップヘッドフランジの過温破損防止対策

福島第一発電所1~3号機においては、格納容器(PCV)ベント操作を行う前に、PCVからの漏えいが生じた可能性が高い。漏えいが生じた可能性のある箇所としては、トップフランジ、格納容器貫通部、機器ハッチ等が考えられる。漏えいのメカニズムについては、過去の安全研究成果によれば過圧のみによる破損の可能性は考え難く、過圧に加えて、トップフランジ、格納容器貫通部、機器ハッチ等に使用されている有機シール材(シリコンゴム、エポキシ樹脂等)が熱輻射等による高温(250℃以上)下において劣化して漏えいが生じた可能性が高い。従って、PCVの過圧と過温を防止する必要がある。

▶BWRマークI型格納容器のように、PCVトップヘッドフランジが圧力容器に近く熱輻射の影響を受けやすいにもかかわらずPCVスプレイの効果が期待しがたい場合などには、PCVトップヘッドフランジなどの過温破損対策を検討することが必要。その一つの方法としてトップヘッドの外部からの冷却が考えられるが、過温の程度の評価、本対策によるマイナスの効果がないかどうかあるいは、他の対策の可能性を個別のプラント毎に検討し、措置することが求められる。

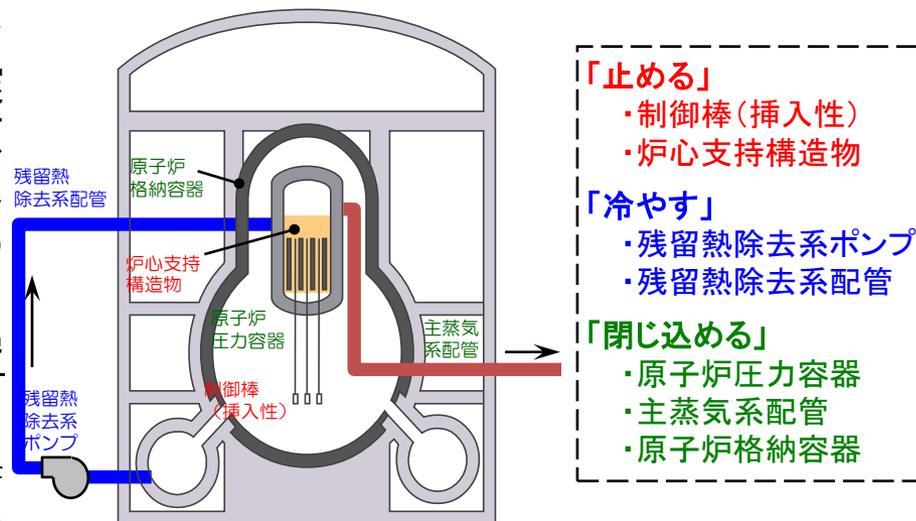
- 福島第一(1～6号機)及び福島第二(1～4号機)については、主要7施設*を、耐震バックチェック中間報告と同様に選定し、原子炉建屋及びタービン建屋とともに評価したところ、今回の地震から求まる設備等の計算値(応力等)は、評価基準値(許容値)を下回っており、地震時及び地震直後の安全機能は保持できる状態にあったと推定。

○福島第一1号機の非常用復水器系配管や福島第一3号機の高圧注水系配管等、今回の事故発生当初から地震により被害等が生じていたのではないかと指摘を受けた設備についても、地震応答解析を実施した結果、計算値は評価基準値を下回っており、地震時及び地震直後の安全機能を保持できる状態にあったと推定。
