平成19年度

# 耐震改修 モデル設計による 地域学習会

島 根 県

# 松江地区

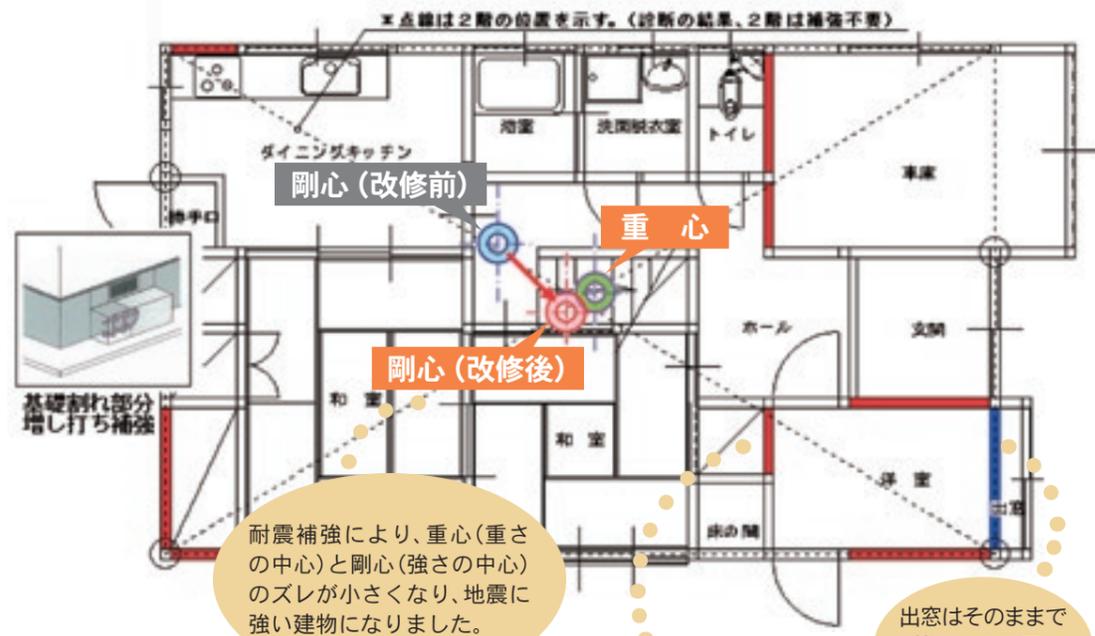
Point

耐震補強により、重心(重さの中心)と剛心(強さの中心)のズレが小さくなり、地震に強い建物になりました。

屋内壁の補強は、いったん床・壁・天井を撤去し、施工後に復旧します。

出窓はそのまま筋かいを設置。採光もバッチリ!

補強箇所	凡例
■	構造用合板張り(厚12mm)
■	筋かい設置(90×90 たすき)

前回の診断結果を踏まえ、耐震化の方針と設計案について中村さんから説明がありました。建物外周を中心にバランスよく補強を行うことで、耐震基準をクリアできることが分かりました。改修設計案では、出窓を残したまま筋かい補強を行い採光を確保する等、居住性との両立も考慮されています。

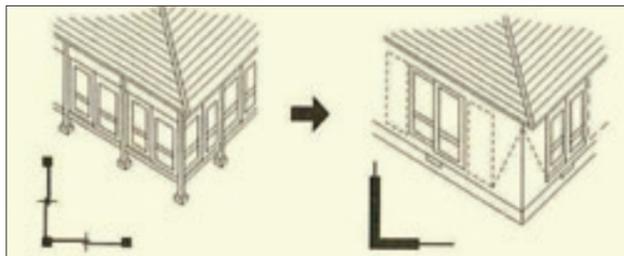
Point

今回のモデル住宅は、代表的な部位で診断したために、不確定要素が含まれています。

通常、木造の耐震検討では、主に壁を耐震要素にするので、この事例のように壁が少ない伝統的構法の木造住宅の耐震設計は困難です。「限界耐力計算」という手法をとれば、壁、ホゾなど、伝統的構法の木造に欠かせない粘り強い部位も耐震要素として考慮できます。

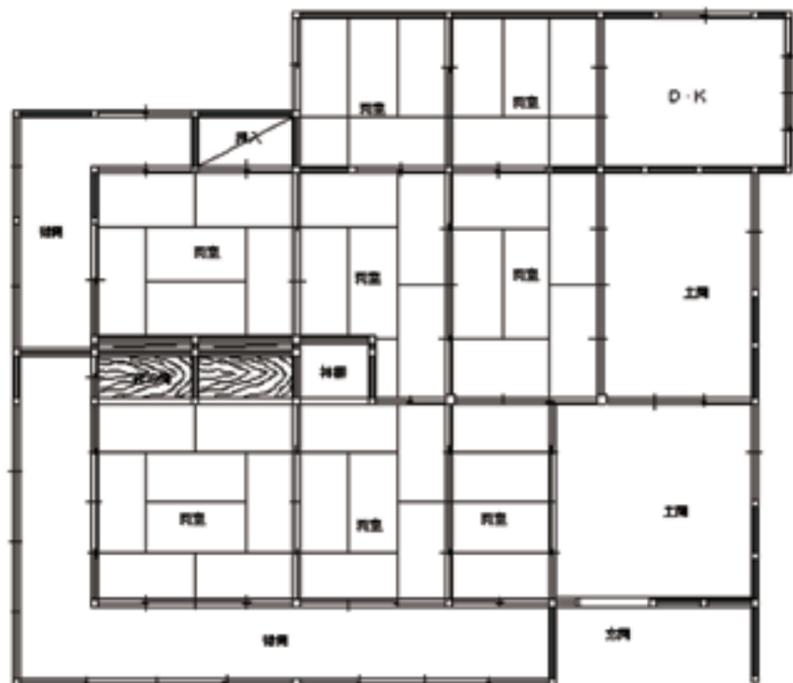
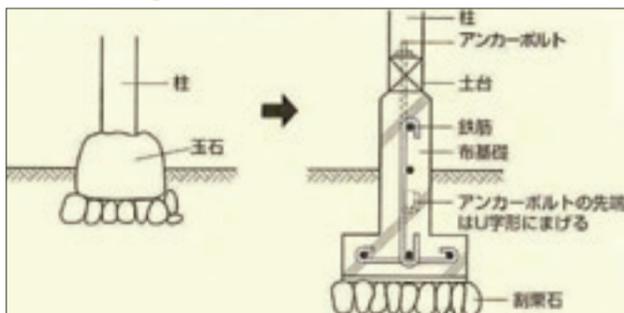
開口部(ガラス戸など)が多いと地震に弱くなります。開口部を減らし、筋かいや構造用合板で補強した壁を増やしてください。隅部にするとう層効果的です。

玉石に束立ただけの柱は、ずれたり、浮き上がったりして建物が壊れます。鉄筋コンクリート造の布基礎を作り、アンカーボルトで締め付けてください。

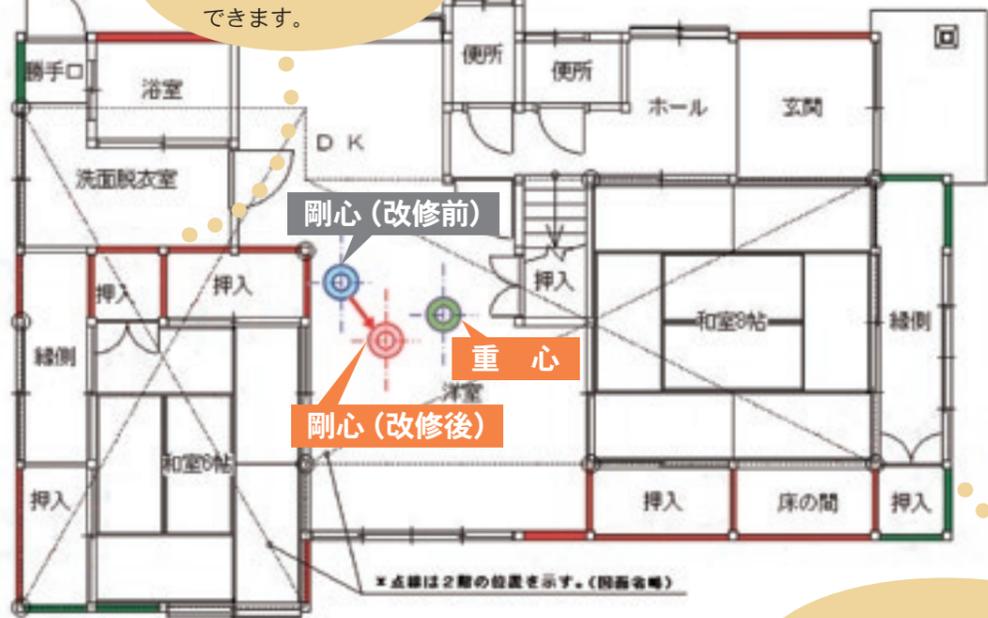
Point

内部の補強は、押入れ等の部分で行うので、生活しながら補強工事ができます。

外部の補強は、外壁をいったん撤去し、施工後に復旧します。(外観は新築のようです。)

補強箇所	凡例
構造用合板張り (厚12mm)	<span style="color:red">■</span>
筋かい設置 (45×90 シングル) + 構造用合板張り	<span style="color:green">■</span>

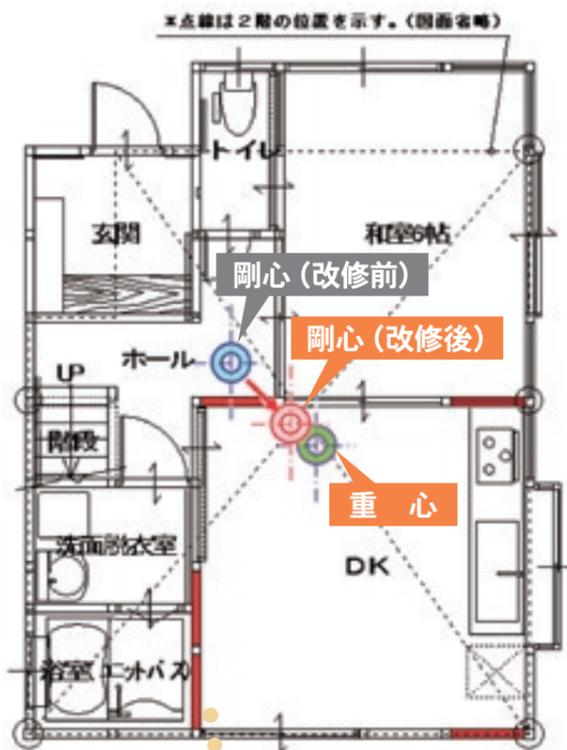
構造用合板や金物により、屋内壁の補強をします。

補強箇所 凡例  
— 構造用合板張り(厚12mm)

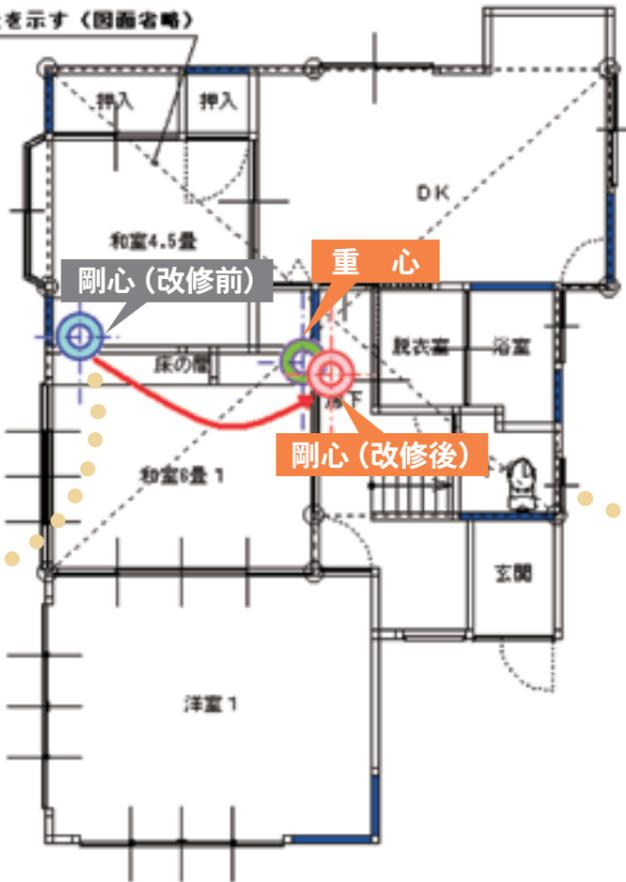
Point

●点線は2階の位置を示す(図面省略)

屋内壁の補強は、いったん床・壁・天井を撤去し、施工後に復旧します。

耐震補強により、重心(重さの中心)と剛心(強さの中心)のズレが小さくなり、地震に強い建物になりました。
