国補 文書番号 浜整第1770号

道路土工構造物点検要領（令和８年４月）（以下「点検要領」という）に基づき、道路法面等構造物の劣化・損傷状態を把握し、施設の健全度を評価することを目的とする。

道路土工構造物点検要領  
様式記入例

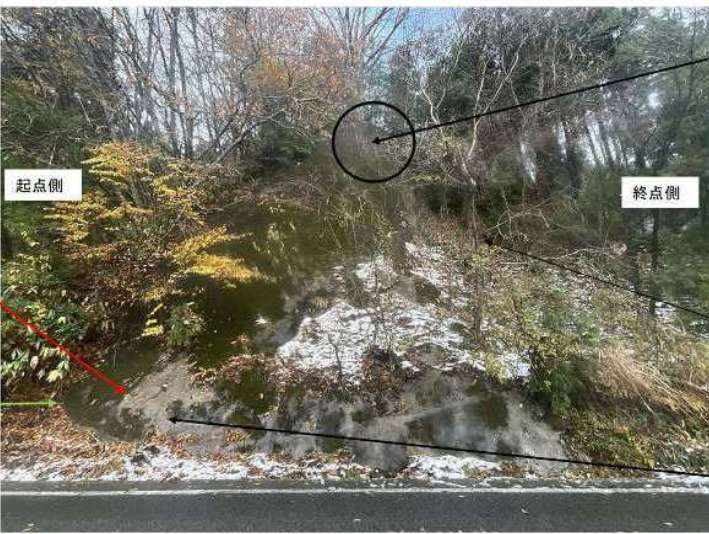
| 箇所番号 | | 切 0.3 - 3.1.4 - 0.0.1 | | 対象土工構造物 | | モルタル吹付 | | 点検日 | | 令和〇年〇月〇日 | | 緯度 | | 〇度 〇分 〇〇秒 | | 経度 | | 〇度 〇分 〇〇秒 | | 様式3-1(1) | |
|---|--|---|--|---|--|---|--|---|--|---|--|---|--|---|--|---|--|---|--|---|--|
| <p>(総括コメント)</p> <p>開口ひび割れ、打音異常、亀裂、浮き上がり等が確認される。法面の終点側が土砂・植生によって目視不可の状態になっている。前回点検時に確認された変状について、亀裂・打音異常の範囲が広がっていることが確認される。特に亀裂は前回点検時より幅が20mm程度広がっており、亀裂箇所内部は空洞化・浮きが広範囲に進行が見られた。前回点検時の変状の進行具合が大きく、変状の位置は高い。また、背面の土砂化が確認されたため、緊急性は高い。</p> <p>結果として、点検者による評価は要対策(高)と判断する。</p> | | | | | | | | | | <p>現況写真</p> | | | | | | | | | | | |
| <p>I: 対応不要 II: 経過観察 III: 要対策(低 or 高) IV: 緊急措置要</p> | | | | | | | | | | <p>①開口ひび割れ=2.0mm No.1</p> <p>②打音異常</p> <p>③亀裂(空洞化) 幅 40mm No.1</p> <p>④空洞化 幅 200mm No.2</p> <p>⑤土砂化の調査</p> | | | | | | | | | | | |
| <p>点検状況(注意箇所等)</p> <ul style="list-style-type: none"> <li>・前回点検時に確認された変状について、変状が確認されなかった箇所があった。(写真①)</li> <li>・前回点検時に確認された変状について、打音異常、亀裂、空洞化の進行が見られた。(写真②③④)</li> <li>・硬度計による調査では10mm程度の貫入が確認された。(写真⑤)</li> <li>・地山の調査では、変状は確認されなかった。</li> </ul> | | | | | | | | | | <p>日常点検の着眼点</p> <ul style="list-style-type: none"> <li>・開口ひび割れ幅、長さ、範囲の変状の推移を確認する。</li> <li>・剥離箇所において剥離規模の推移を確認する。</li> <li>・湧水を伴う遊離石灰の進行を確認する。</li> <li>・今回認められなかった変状の発生の有無を確認する。</li> <li>・転石の落下、落石源の変状がないかを確認する。</li> </ul> | | | | | | | | | | <p>(記録)鉄間計測</p> <p>今回(RO/O/O): 鉄間 130mm</p> | |

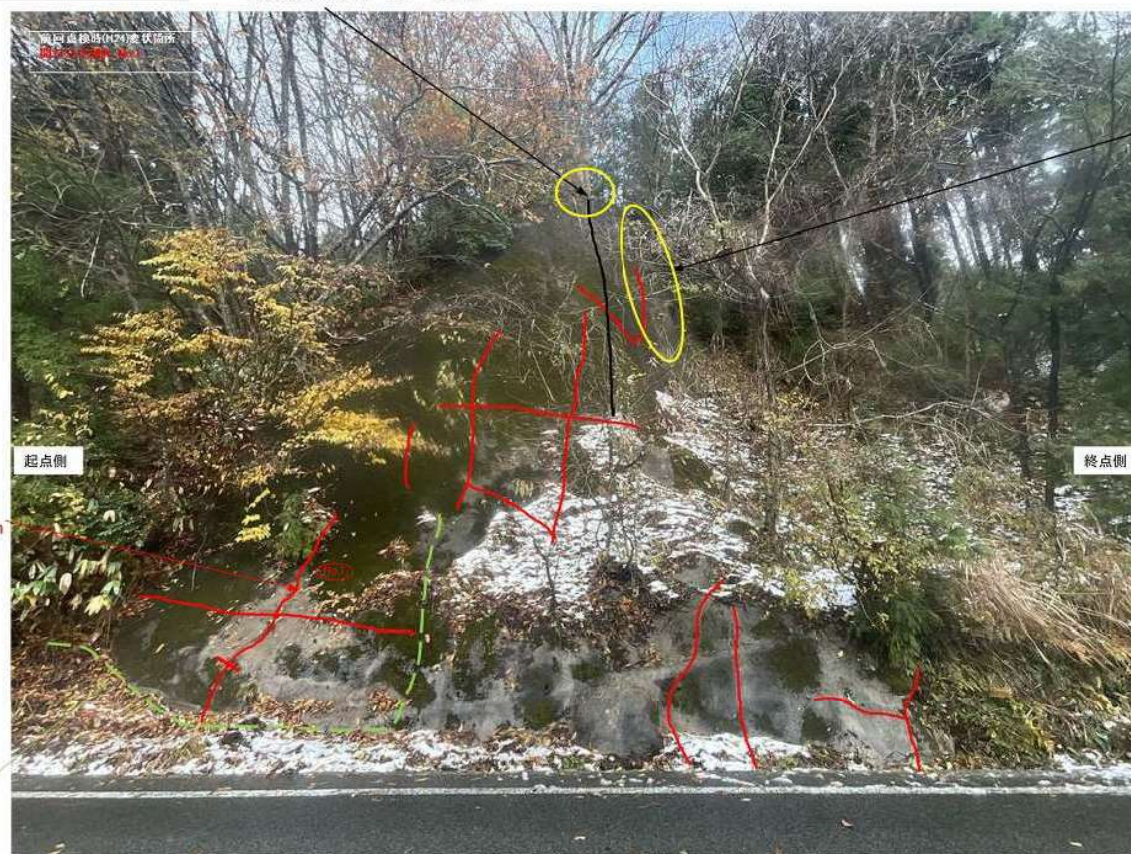
図 1.11(2/2) 点検チェックシート(2)の記載例

写真③  
亀裂(空洞化) 幅=40mm

写真①  
w=2.0mm  
L=8.0m

写真②

図 1.9、図 1.10 および図 1.11 に点検表と点検チェックシートの基本スタイルを示す。

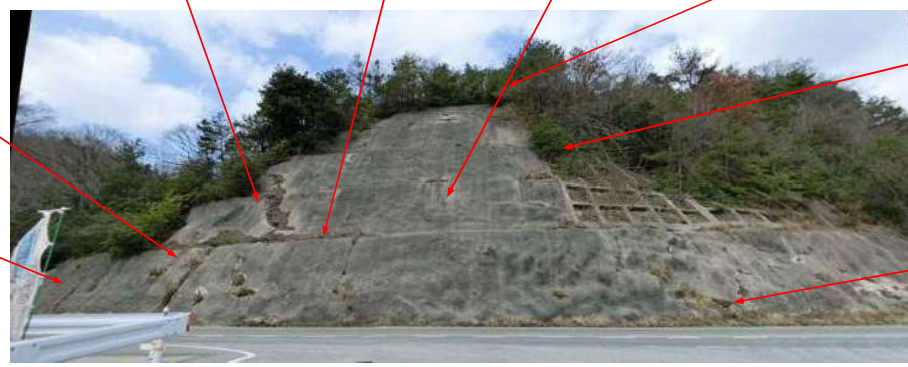
モルタルの開口ひび割れ

終点側モルタルのひび割れ

- 点検状況(注意箇所等)
- モルタル吹付工に開口したひび割れが多発し、ひび割れに沿ってモルタルが浮いている。
  - モルタル吹付法面に散在していた松の木が伐採されている。
  - 上部斜面はシダが繁茂する緩斜面からなる。

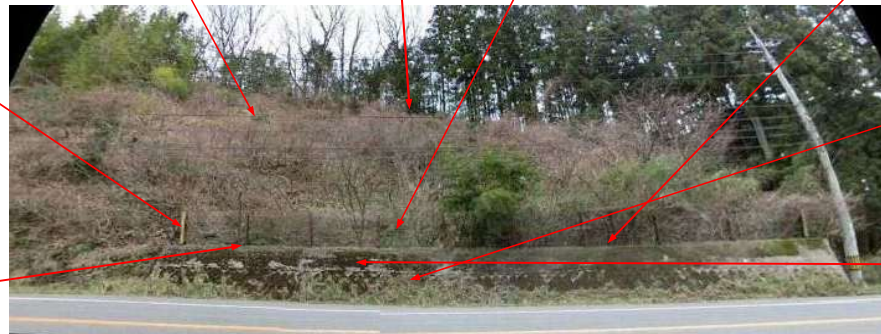
支柱の根元が腐食している

擁壁の状況

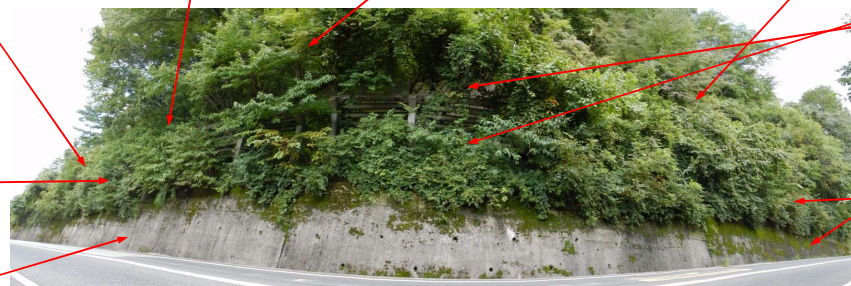
起点側、擁壁の遊離石灰

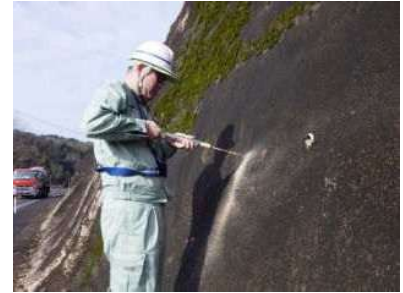
写真 1.5 土壌硬度計による調査

値 25mm 以下を判定の目安として、25mm 以上となるまでの侵入深を計測し、土砂化(風化)深さとし、点検チェックシート「4.モルタル背面の空洞化・土砂化の状況」に記入する。

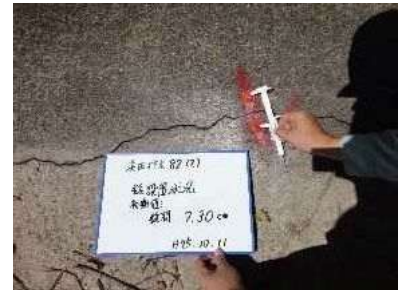
写真 1.8 計測状況

- ①目的:定期点検(特定土工点検)時に観測を行い、吹付法面の劣化の進行性を把握する。ただし、変位が大きい又は変位が継続している場合は、適切な頻度で計測する。
- ②設置:測量用のネイルと明示板を用いて、**開口ひび割れと直角方向に跨ぐように設置する。**  
※右写真はネイルφ4.5mm×L=42mm 明示板D=26mmを使用
- ③計測:鉾間をノギスや金尺などで計測する(1mm単位以下まで記録)。以降、定期的に計測する。
- ④得られる成果:計測値(劣化の進行性を把握する)、状況写真

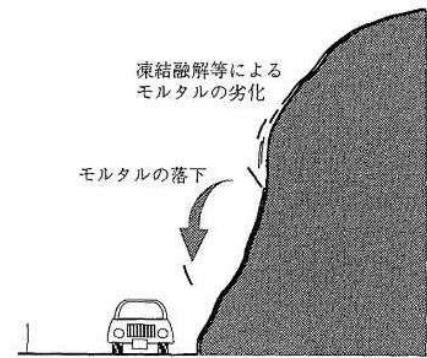
図 2.1 吹付自体の劣化による崩落

モルタル表面に剥離やひび割れが発生する。

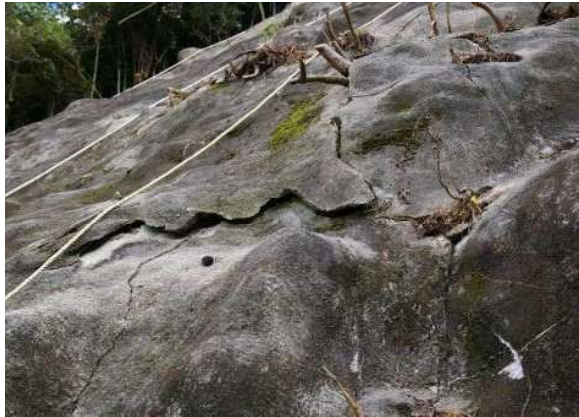
写真 2.2 地山との密着不良に伴う迫り出し

迫り出しは崩壊に結びつく変状であるため特に注意深く確認する必要がある。吹付が地山との密着不良等に原因し滑落しようとする場合(崩壊形態 1-②)、上盤が下盤に乗り上げるように迫り出しが発生したり、せり出しにより鉛直方向に開口ひび割れが発生することがある(写真 2.2)。一方、地すべり等により地山が滑動しようとする場合(崩壊形態 2-①)、法尻に押出し変状を生じることがある(写真 2.3)。

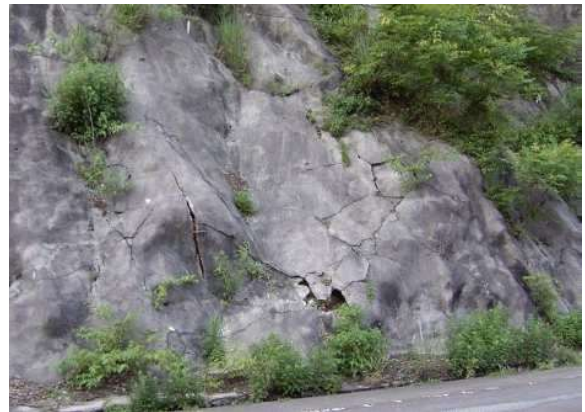
写真 2.4 ひび割れ(全体的・長い・幅大きい例)

開口ひび割れは、劣化状態の把握とともに発生原因の推定に役立ち、分布形態、連続性、開口・段差具合を目視確認する。水平方向に連続するひび割れは迫り出しに発展する危険性があるため特に注意深く観察する必要がある。

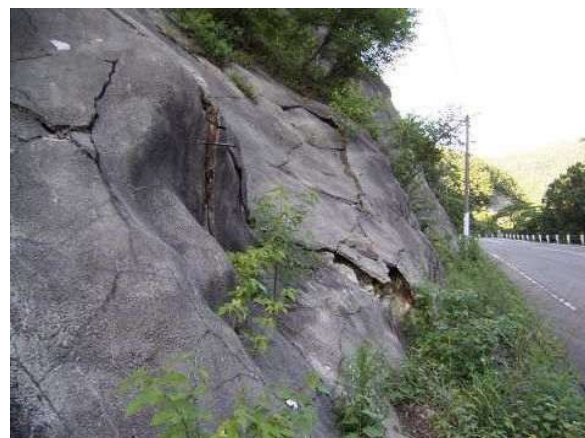
写真 2.5 浮き(全体的・寸法大の例)

浮き・剥離は道路利用者に直接的な危害を及ぼす危険があり、浮き・剥離が顕著な場合はその危険性・対策の必要性・対策の緊急性に対する評価を報告する必要がある。法尻における剥落片の有無は日常点検におけるわかりやすいチェック項目となる。

全体の 50%程度以上あれば「全体的」と評価する

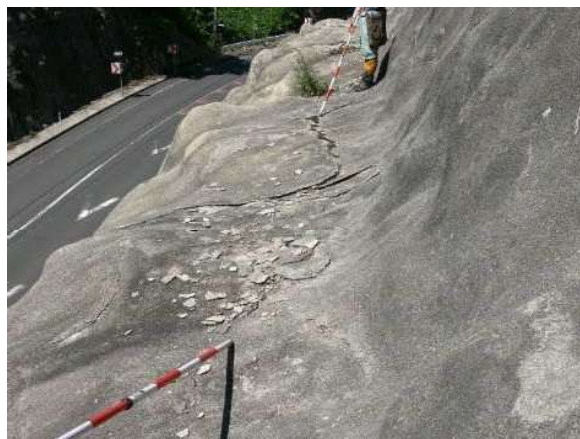
写真 2.6 小段における打音異常箇所の例

打音異常(鈍い打音)は浮きの存在を予測させるものであり、法尻や各小段沿いに手の届く範囲で調べる。小段肩沿いにクラックを生じている場合、モルタル剥落の危険性を確認するため特に注意深く点検する必要がある。なお、吹付の重ね吹きが施された法面では吹付同士の密着不良により濁った打音を発する場合がある。

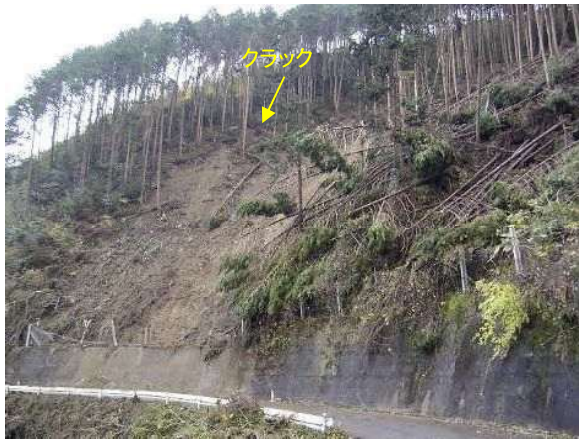
写真 2.8 崩壊斜面のクラック

クラックは地すべりや崩壊発生の危険予兆であり、集水地形を呈す斜面、近傍で地すべり・崩壊履歴のある斜面においては特に注意深い点検が必要である。法面内や法肩上方にクラックが確認された場合は道路管理者に至急報告し、詳細点検の実施について協議する。

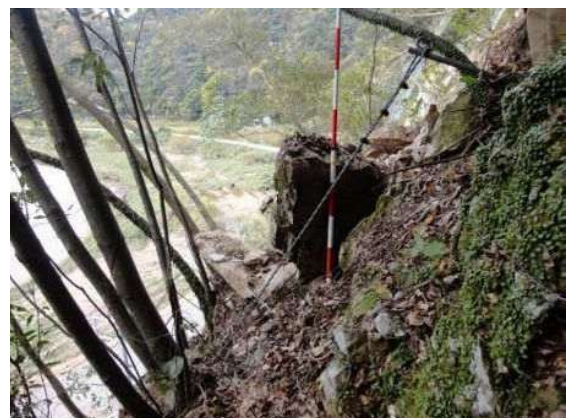
写真 2.10 法肩にある不安定な浮石

ロックネット内に落石が捕捉されている法面や法肩付近に落石がある法面では、対策の必要性や対策工法を検討するため上方斜面における浮石・転石の分布に関する情報が必要となる。斜面上に落石源が多数ある場合は、監督職員に報告し、落石源調査の実施について協議する。

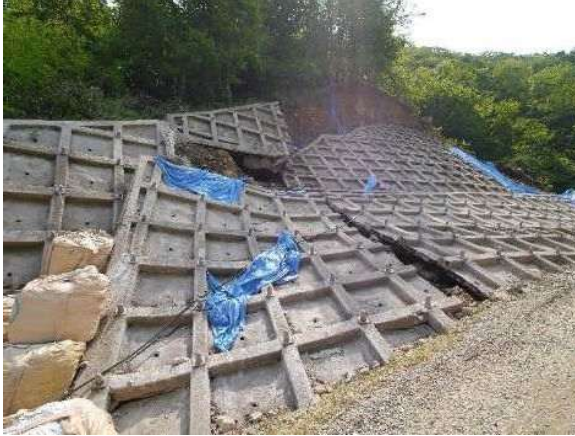
写真 2.11 法枠の崩壊の例

法枠の施された法面であっても、法枠自体が滑動した事例や、上方斜面の崩壊に巻き込まれる事例がある。点検の留意点は基本的にモルタル吹付と同じであり、前者の例では構造物の変状、後者の例では構造物周りの変状の有無の確認が重要である。

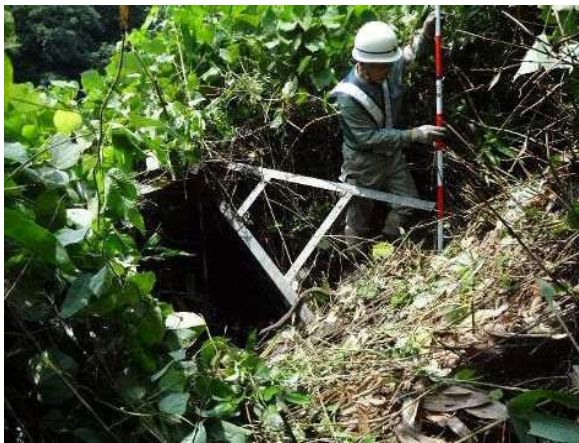
写真 2.16 植生に押し倒された支柱

ワイヤーロープの錆びやゆるみ・破損の有無を外観目視する。ワイヤーロープの局所的なゆるみ・破損は落石に起因することが多く、全体的なゆるみは支柱の傾倒等に起因することがある。原因を理解する上で法肩の確認が不可欠である。

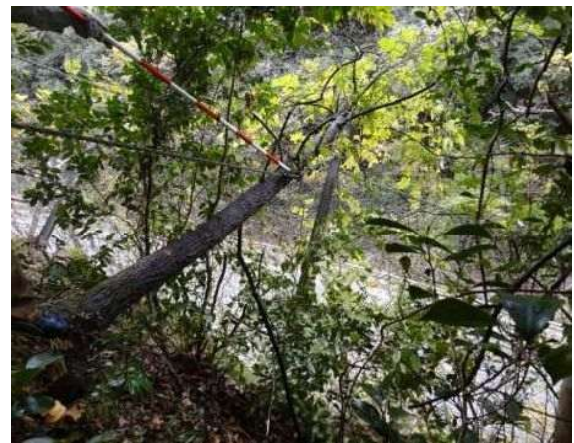
写真 2.17 倒木による支柱の傾倒

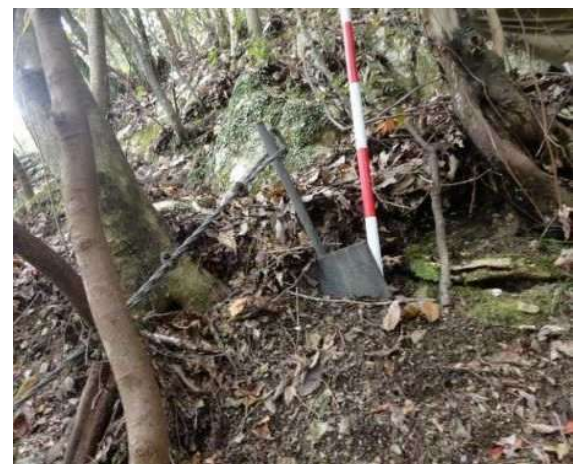
ワイヤーロープがゆるんでいる箇所では落石の捕捉や経年劣化に原因してアンカーにゆるみ・抜けを生じることがある。

写真 2.18 アンカーの抜け出し

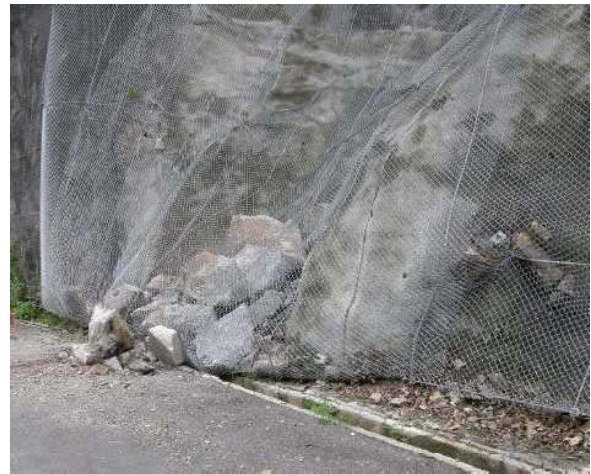
ネット内に拘束された土石の有無、はらみの有無、ネット外への飛散の有無を確認する。変状が著しく、通行に支障をきたす恐れがある場合は、対策の必要性・緊急性とともに対策工を計画するにあたっての情報として発生源(法面内か上方斜面か)を報告する。

写真 2.20 ネット外への飛散

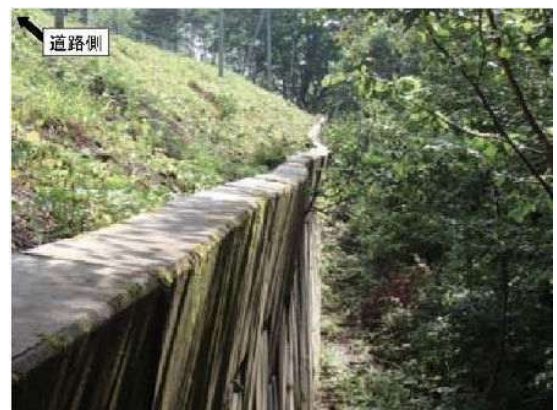
写真 2.23<sup>※1)</sup> テールアルメの傾倒

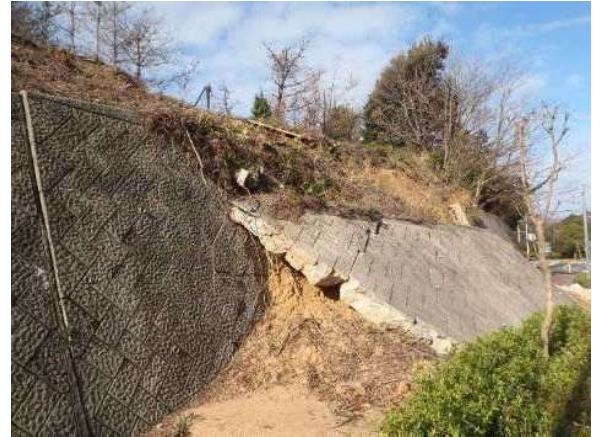
石・ブロック積み擁壁の点検は、前項の擁壁の場合と同様であり、損傷の有無を外観目視するとともに背後斜面の安定について点検する。石・ブロック積み擁壁はコンクリート擁壁に比べて構造が弱いため、崩壊した事例が稀にある。なお、井桁擁壁やフトンカゴは石・ブロック積み擁壁と同様に扱う。

写真 2.24 ブロック積み擁壁の崩壊例

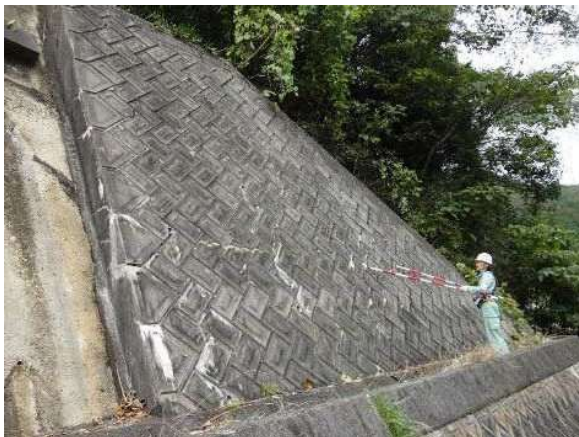
点検は前記した擁壁と同様に、損傷の有無を外観目視すると同時に背後斜面の状態を確認する。擁壁と異なるチェック項目は“はらみ出し”である。ブロック積みの崩壊は事例にみられるように、豪雨等を誘因として背後からの押出しが顕在することにより生じることが多い。その兆候は水平方向に連続するひび割れやはらみ出しに現れることが多く、これらを注意深く観察する必要がある。

写真 2.25 水平方向に連続するひび割れ

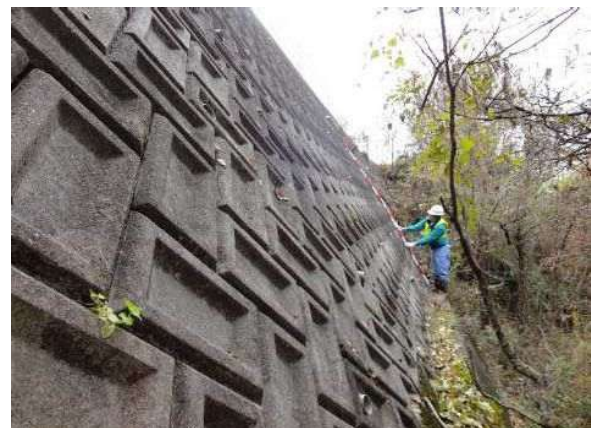
写真 2.26 水平方向に連続するはらみ出し

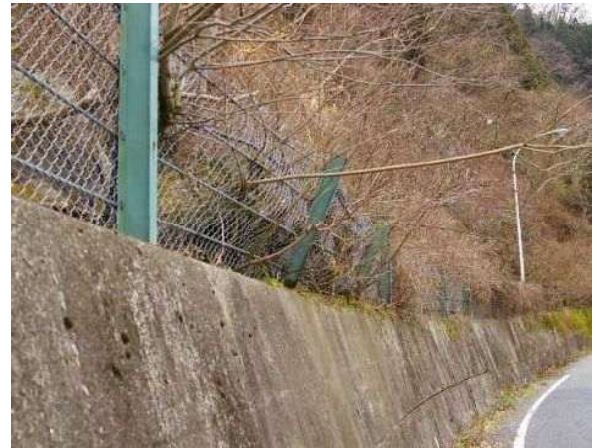
写真 2.27 支柱の倒れ

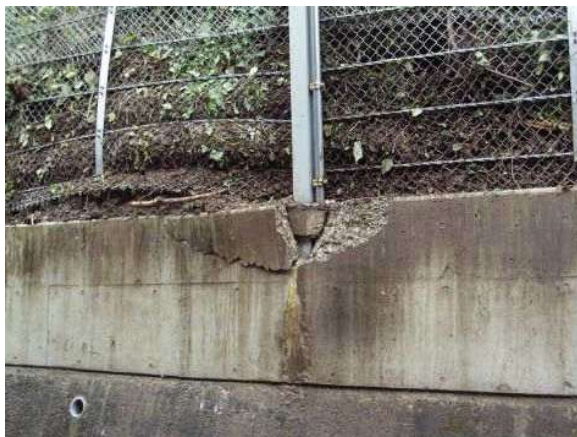
写真 2.28 支柱周りの擁壁割れ

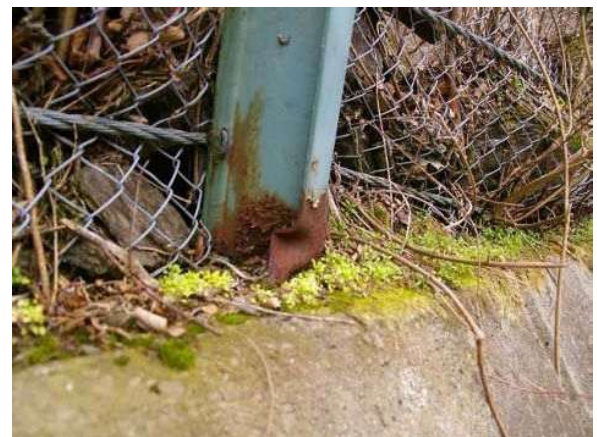
写真 2.29 支柱の錆び

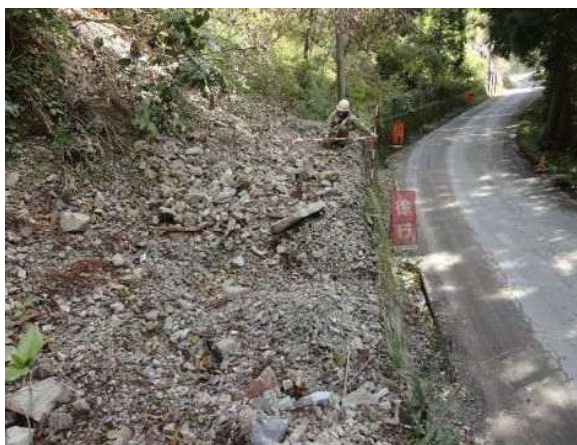
写真 2.30 背面ポケットの土石溢れ

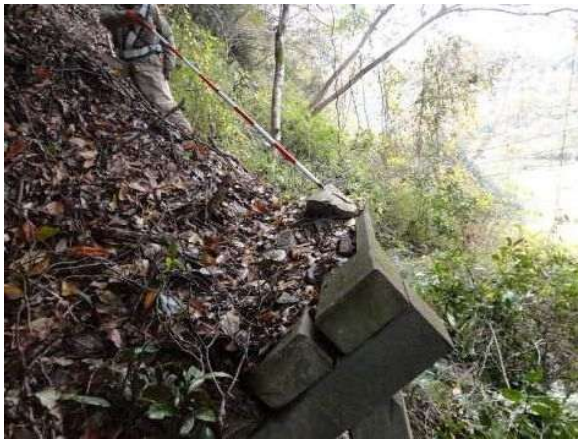
写真 2.31 防止柵背後の土石埋積

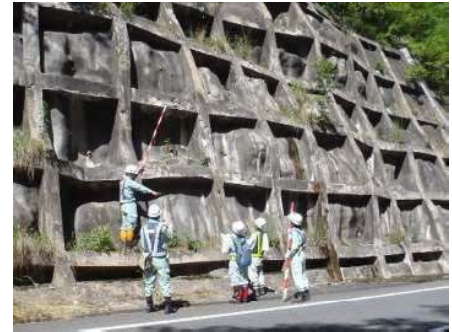
点検（初回点検および定期点検）は変状の有無を点検チェックシートにより実施するものである。そのため点検者の違いによる結果のばらつきは生じにくい。しかし、変状の程度の判断は点検者によって相違を生じる場合があるため、業務の中で点検を複数班で実施する場合には点検者全員による目合わせを実施する必要がある。

目合わせ点検の状況

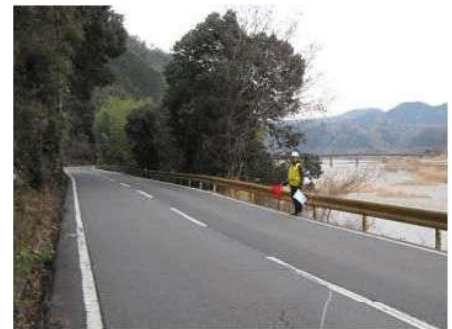
○法肩上方の踏査時に落石を生じる危険が予測される場合、交通量の少ない路線においては法尻に見張り員を配置する必要がある。このとき点検員と見張り員は笛やトランシーバー等を用いて意思疎通をはかり、道路利用者があれば点検を中断するなどして危険を回避する。

法尻に配置した見張り員
