島根県業務委託仕様書

| 業務名 | 国道261号外 防安交付金（法面点検）道路法面等構造物点検業務 | | | | |

道路土工構造物点検要領（令和8年4月）（以下「点検要領」という）に基づき、道路法面等構造物の劣化・損傷状態を把握し、施設の健全度を評価することを目的とする。

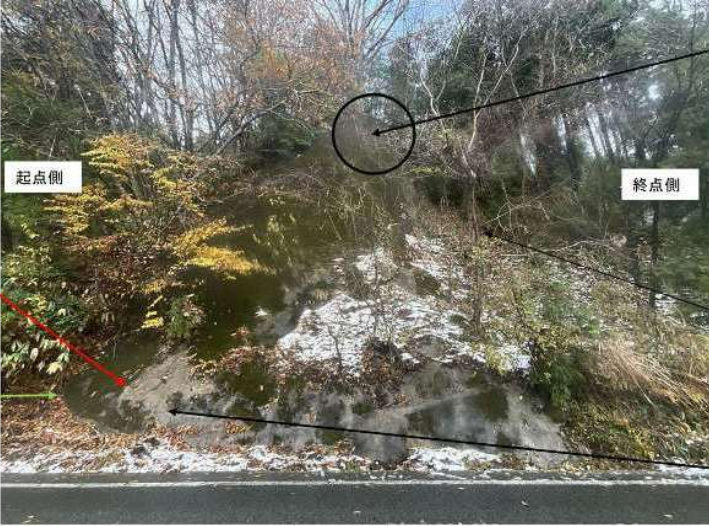
| 箇所番号 | | 切 0.3 - 3.1.4 - 0.0.1 | | 対象土工構造物 | | モルタル吹付 | | 点検日 | | 令和〇年〇月〇日 | | 緯度 | | 〇度 〇分 〇〇秒 | | 経度 | | 〇度 〇分 〇〇秒 | | 様式3-1(1) | |
|---|--|---|--|---|--|---|--|---|--|---|--|---|--|---|--|---|--|---|--|---|--|
| <p>(総括コメント)</p> <p>開口ひび割れ、打音異常、亀裂、浮き上がり等が確認される。法面の終点側が土砂・植生によって目視不可の状態になっている。前回点検時に確認された変状について、亀裂、打音異常の範囲が広がっていることが確認される。特に亀裂は前回点検時より幅が20mm程度広がっており、亀裂箇所内部は空洞化・浮きが広範囲に進行が見られた。前回点検時の変状の進行具合が大きく、変状の位置は高い。また、背面の土砂化が確認されたため、緊急性は高い。</p> <p>結果として、点検者による評価は要対策(高)と判断する。</p> | | | | | | | | | | <p>現況写真</p> | | | | | | | | | | | |
| <p>①開口ひび割れ=2.0mm No.1</p> <p>②打音異常</p> | | | | | | | | | | <p>③亀裂(空洞化) 幅 40mm No.1</p> <p>④空洞化 幅 200mm No.2</p> <p>⑤土砂化の調査</p> | | | | | | | | | | | |
| <p>点検状況(注意箇所等)</p> <ul style="list-style-type: none"> <li>・前回点検時に確認された変状について、変状が確認されなかった箇所があった。(写真①)</li> <li>・前回点検時に確認された変状について、打音異常、亀裂、空洞化の進行が見られた。(写真②③④)</li> <li>・硬度計による調査では10mm程度の貫入が確認された。(写真⑤)</li> <li>・地山の調査では、変状は確認されなかった。</li> </ul> | | | | | | | | | | <p>日常点検の着眼点</p> <ul style="list-style-type: none"> <li>・開口ひび割れ幅、長さ、範囲の変状の推移を確認する。</li> <li>・剥離箇所において剥離規模の推移を確認する。</li> <li>・湧水を伴う遊離石灰の進行を確認する。</li> <li>・今回認められなかった変状の発生の有無を確認する。</li> <li>・転石の落下、落石源の変状がないかを確認する。</li> </ul> | | | | | | | | | | <p>(記録)鉄間計測</p> <p>今回(RO/O/O): 鉄間130mm</p> | |

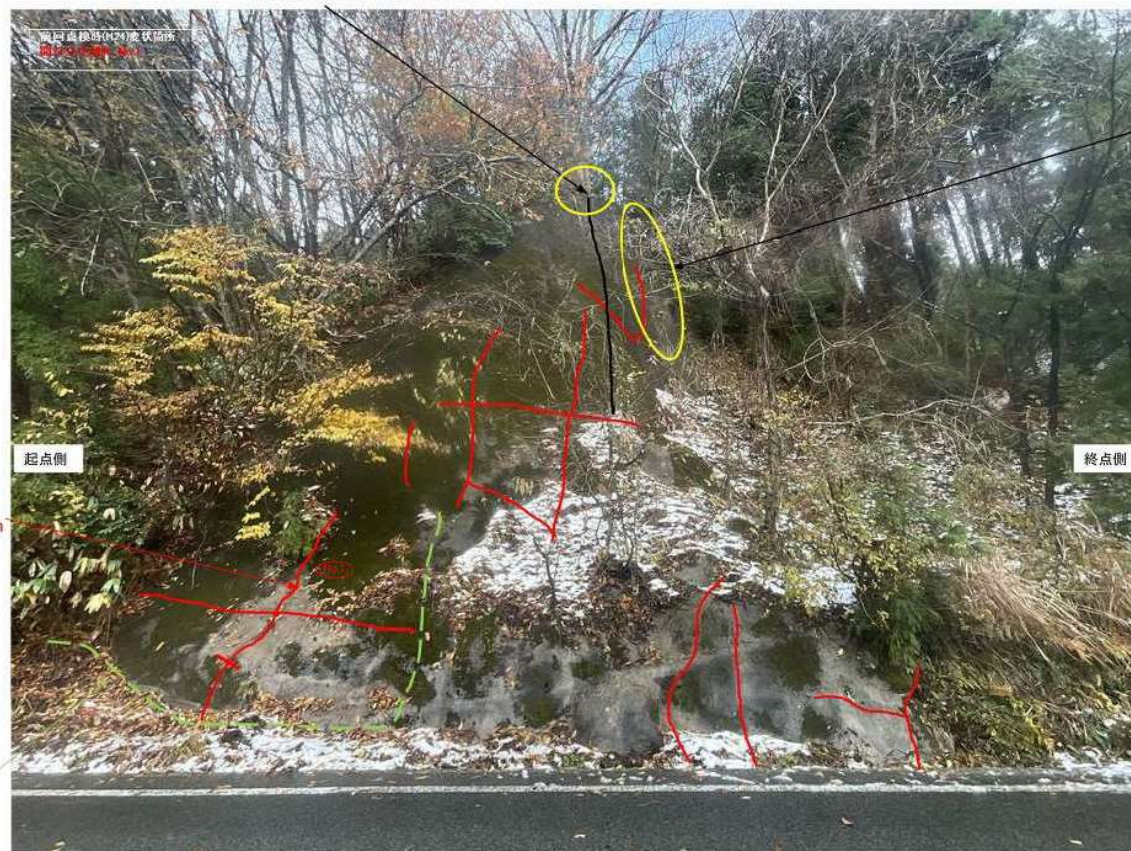
図 1.11(2/2) 点検チェックシート(2)の記載例

写真③  
亀裂(空洞化) 幅=40mm

写真①  
w=2.0mm  
L=8.0m

図 1.9、図 1.10 および図 1.11 に点検表と点検チェックシートの基本スタイルを示す。

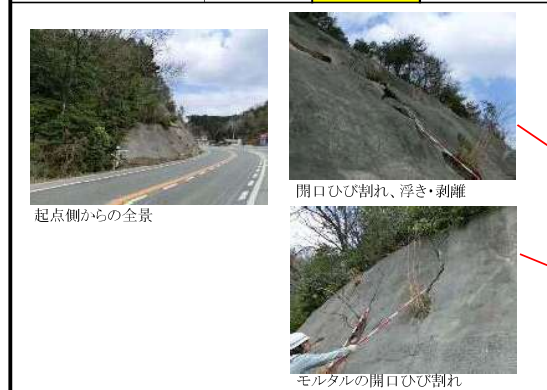
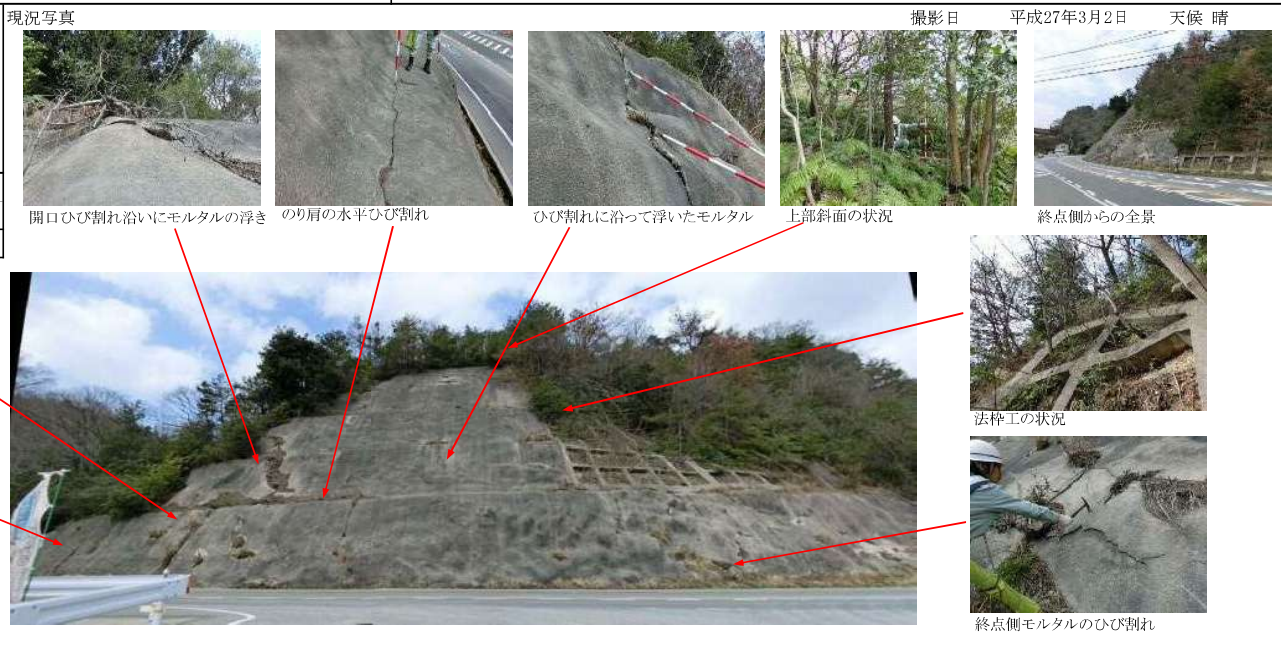
(総括コメント)  
 モルタル吹付法面に開口ひび割れが多発しており、ひび割れに沿ってモルタルが浮いている。剥落寸前のモルタルも認められるので対策が必要である。ロックネット等による被覆が考えられる。

- 点検状況(注意箇所等)
- モルタル吹付工に開口したひび割れが多発し、ひび割れに沿ってモルタルが浮いている。
  - モルタル吹付法面に散在していた松の木が伐採されている。
  - 上部斜面はシダが繁茂する緩斜面からなる。

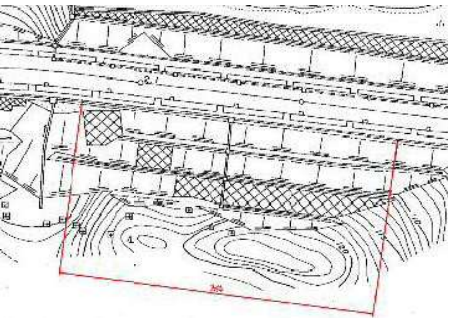
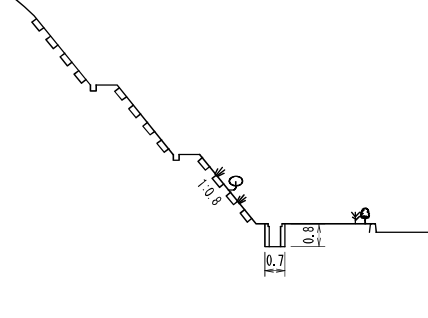
| 路線情報 | 路線名 | 一般県道浜田リゾート線 | 事業区分 | 一般 | 現道・旧道区分 | 現道 | | <div style="display: flex; justify-content: space-around;"> <div> <p>平面図</p> </div> <div> <p>概略断面図</p> </div> </div> | | | |

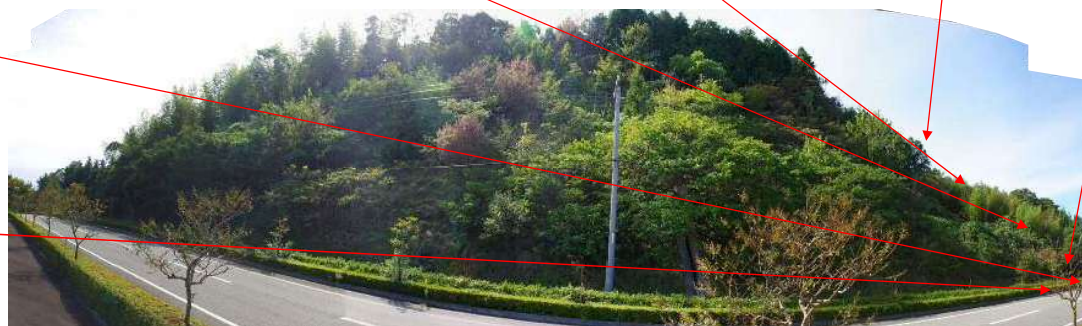
現況写真

点検状況(注意箇所等)

- ①のり枠工背面の土砂の流出
- ②軽微な地山の孕み出し
- ③水路工の破損

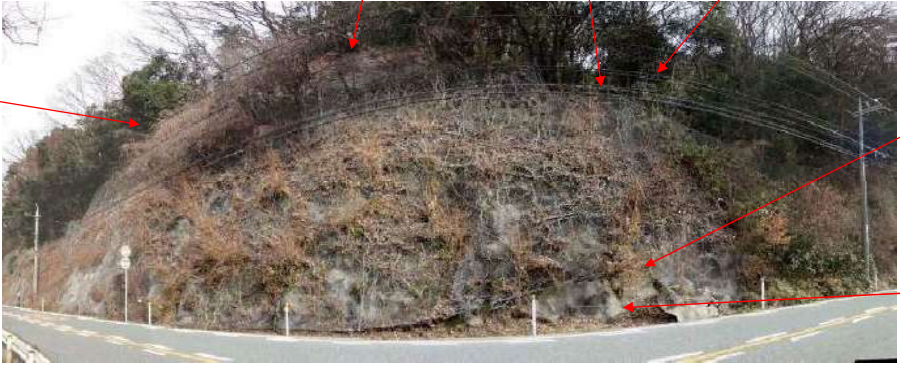
点検状況(注意箇所等)

- 吹付は終点端の法尻で表層剥離崩壊を生じている(高2m×幅2.5m)。
- その前後約10m間に割れが連続する。
- 法肩の吹付が迫出しを生じている。
- 法面に木本の侵入が夥しい。
- 終点端のロックネットは除雪作業により引きずられ大きく破れ、直上にある支柱が若干傾倒している。

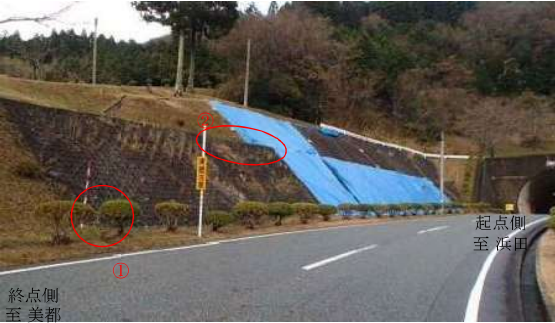
<p>①湧水状況 ポールの箇所から湧出</p> </div> <div>

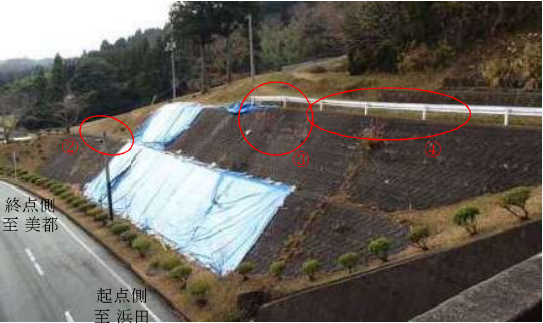
<p>終点側 至 美都</p> <p>全景 終点側より撮影</p> </div> <div>

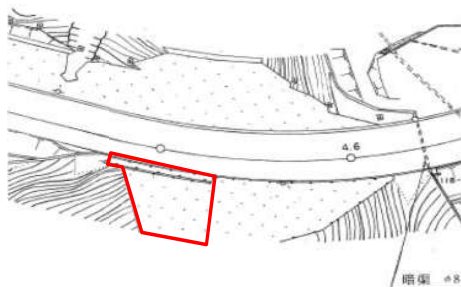
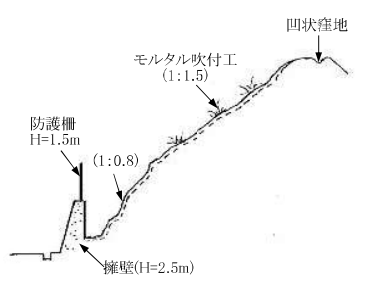
| 背後地山の地形・地質<br>高さ15m程度の切土法面にモルタル吹付工が施工され、下方に落石防護柵が設置されている。地質は安山岩および同質火砕岩が分布すると想定される。 | | | | | | | | | | | | | | | | | | | | | |
| (総括コメント) | | | | | 防護柵の老朽化が見られ、支柱のサビの進行が認められる。支柱の根元がほとんど腐食しているので、新たに設置することが望ましい(緊急性はなし)。背後のモルタル吹付工に変状は見られない。 | | | | | | | | | | | | | | | | |
| 現況写真<br>撮影日 平成27年2月27日 天候 晴 | 平面図<br> | 概略断面図<br> | | | | | | | | | | | | | | | | | | | |

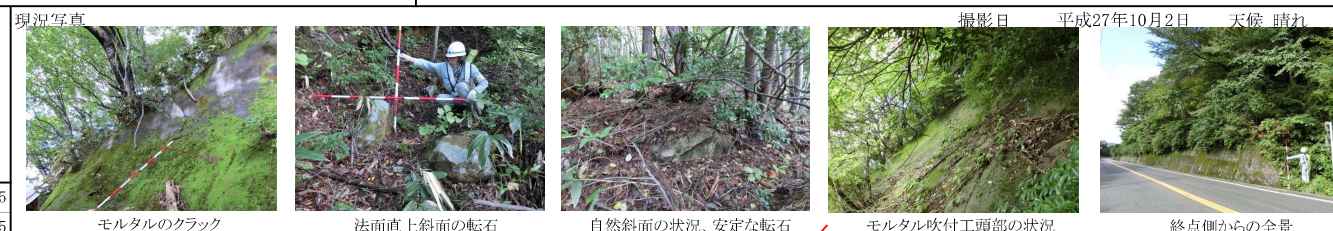
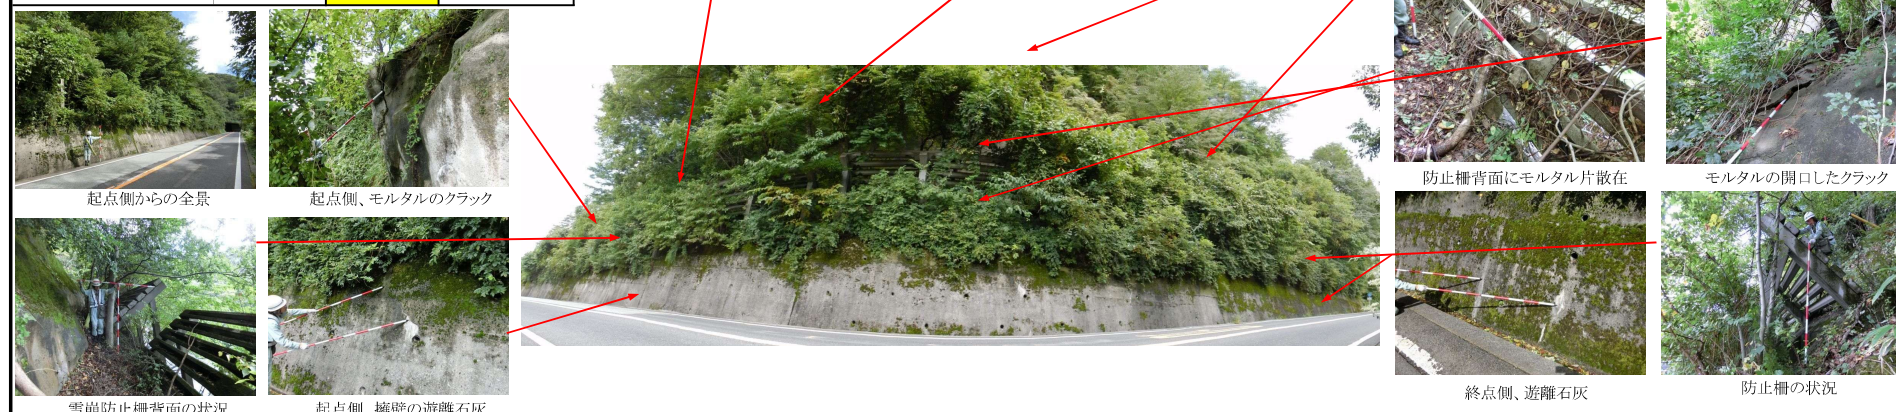
雪崩防止柵および擁壁に変状は見られない。法面直上に小規模な崩壊があり、直下の平坦面に転石が分布するが落石が発生する可能性は低い。

モルタル吹付工に開口したクラックが数条あり、一部でモルタルが落下している。クラックの拡大により、モルタル剥落が拡大進行する恐れがあるので、経過を観察することが望ましい。

雪崩防止柵背面の状況 起点側、擁壁の遊離石灰

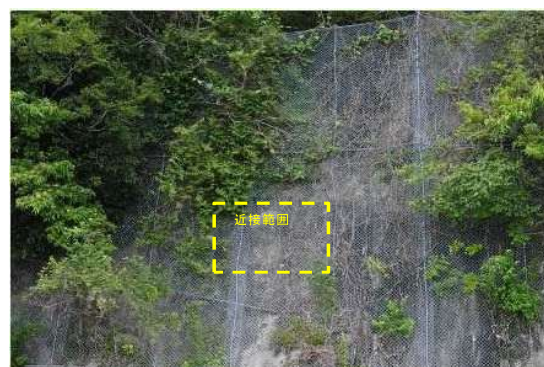
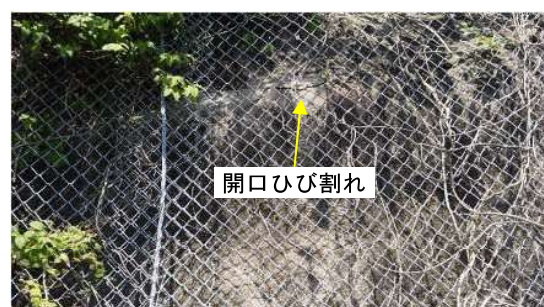
写真 1.1 (上)ドローン遠景、(下)ドローン近接

- ・点検には、ポール、巻尺、ノギス、カメラを携帯し、吹付法面では打音確認を行うためハンマーを携行する。また急傾斜法面では遠望せざる得ない場合があるため双眼鏡を用意する。
- ・上方斜面に対してはドローンやポールカメラによる近接撮影を行うことを基本とする。  
飛行時は人・車両・建物から 30m 以上距離の確保が必要である。ただし、航空法より、空港等周辺、高さ 150m 以上の上空、人家の密集地域での飛行は許可・承認が必要であり、実施できない場合がある。他に法令上の規制がある場合はその法令に従うこと。
- ・打音確認等の作業は基本的に法尻や小段沿いの手の届く範囲で実施する。
- ・吹付法面の背面地山状況を確認するため、土壌硬度計による簡易調査を実施して点検項目の「打音異常」に対する判定根拠の一要素とする。・・・【必須項目】
- ・吹付法面や法枠等の劣化進行度を確認する一つの指標として鉦間計測を行う。そのため、定期点検において、測量鉦を設置する。  
設置後は、定期点検時に観測することを基本とするが、変位が大きい又は変異が継続している場合は、適切な頻度で計測する。対象は要対策と経過観察とする。
- ・損傷等の状況写真は、可能な限り構造物周辺の草や枝を払い撮影する。
- ・目視は路面からだけではなく、安全を確保したうえで小段や法肩等、対象物に接近して変状の有無や程度を観察することを基本とする。
- ・定期点検(特定土工点検)は法面に植生がない時期に行い、植生がある場合は安全を確保しながら可能な範囲で除去する。
- ・その他の点検方法や新技術の活用については、適宜発注者と協議すること。

- ③性能: 撮影距離 10m程度からひびわれ幅

2mm 程度が判別できるカメラ・レンズ性能は、「1 インチ型約 2000 万画素以上、焦点距離 28mm 以上」とし、障害物を検知し自律的に回避できる機能を有すること。

- ④その他: 公共の安全等に支障が生じないよう、飛行記録及び取得データなどに対する高いセキュリティ性を有すること。また、前回定期点検との対比、長期的な変位観測の利用など役立てるようにドローン利用によるオルソ画像を作成し保存しておくことが望ましい。

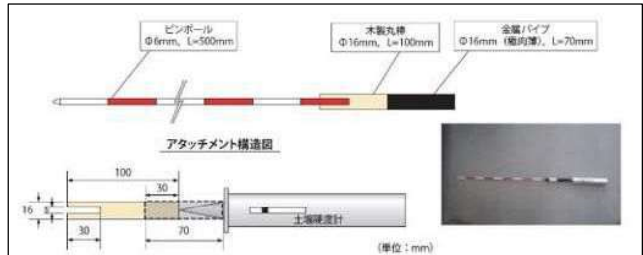
写真 1.4 調査機器の構造

値 25mm 以下を判定の目安として、25mm 以上となるまでの侵入深を計測し、土砂化(風化)深さとし、点検チェックシート「4.モルタル背面の空洞化・土砂化の状況」に記入する。

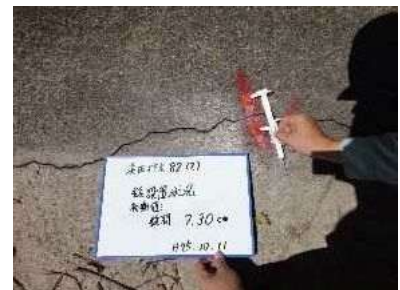
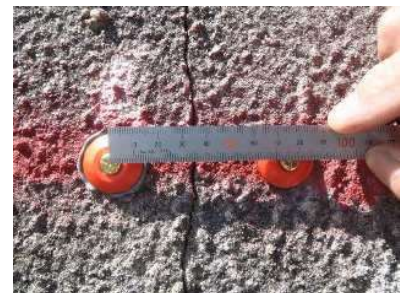
写真 1.8 計測状況

- ①目的:定期点検(特定土工点検)時に観測を行い、吹付法面の劣化の進行性を把握する。ただし、変位が大きい又は変位が継続している場合は、適切な頻度で計測する。
- ②設置:測量用のネイルと明示板を用いて、**開口ひび割れと直角方向に跨ぐように設置する。**  
※右写真はネイルφ4.5mm×L=42mm 明示板D=26mmを使用
- ③計測:鉾間をノギスや金尺などで計測する(1mm単位以下まで記録)。以降、定期的に計測する。
- ④得られる成果:計測値(劣化の進行性を把握する)、状況写真

- ・**1～2箇所とする。**開口ひび割れや迫り出し(段差)のうち、劣化の進行性が予測される箇所に設ける。設置箇所を多くしても、観測手間を上回る結果を得にくいと想定し、1～2箇所とする。

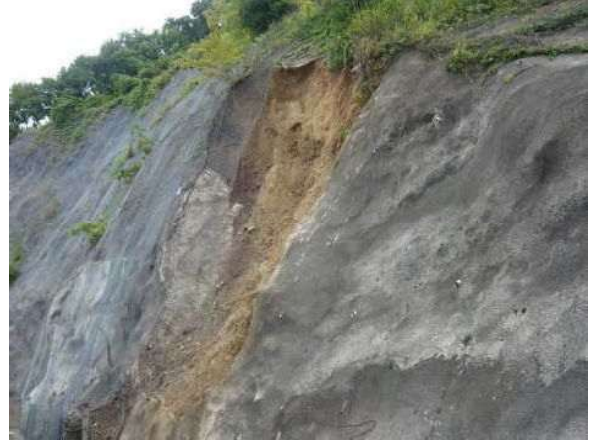
写真 2.1 モルタル吹付の崩壊例

モルタル吹付は劣化の進行により割れ・浮き・剥離を生じ、豪雨等を誘因として崩壊に至る場合もある。表 2.1 に崩壊形態の一覧を示し、各々の特徴を以下に示す。

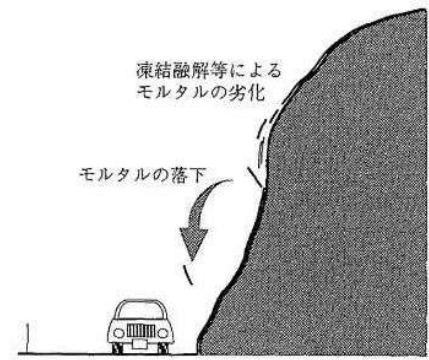
図 2.1 吹付自体の劣化による崩落

モルタル表面に剥離やひび割れが発生する。

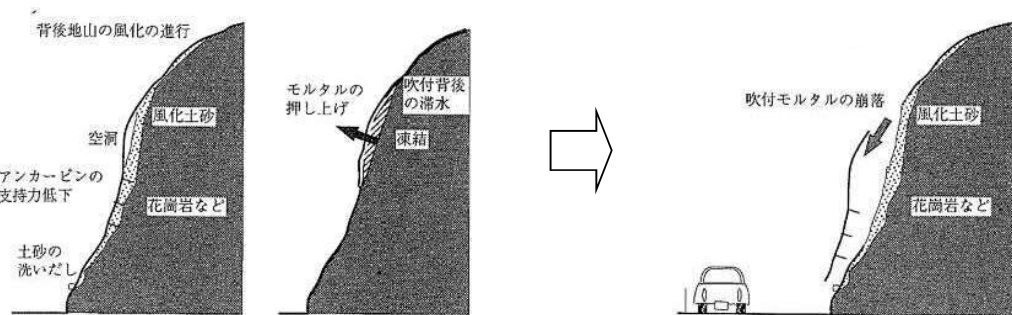
図 2.2 地山とモルタルの密着不良によるモルタルの崩落

要因:浸透水や地下水

地質条件:泥岩、固結度の低い砂岩や凝灰岩、風化の進んだ花崗岩

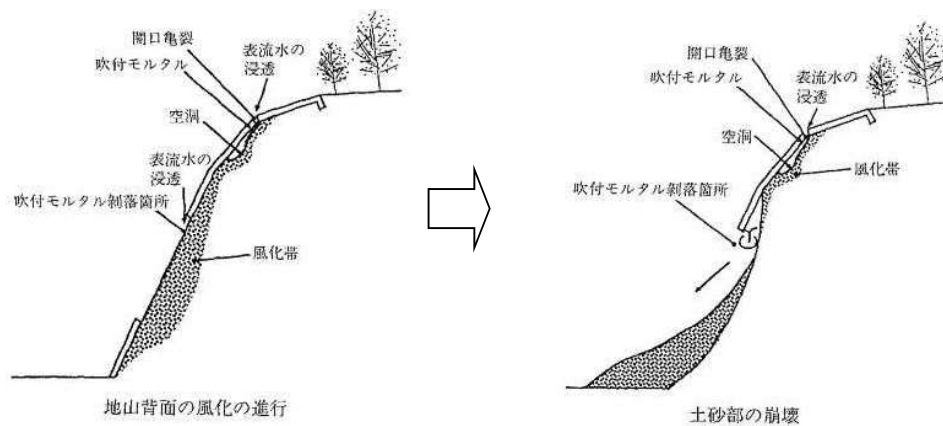
図 2.3 吹付法面の老朽化による表層崩壊

原因:①モルタル自体の劣化

②地山背後から地下水の浸透

地質条件:固結度が低く風化しやすい泥岩や砂岩、凝灰岩、風化の進んだ花崗岩

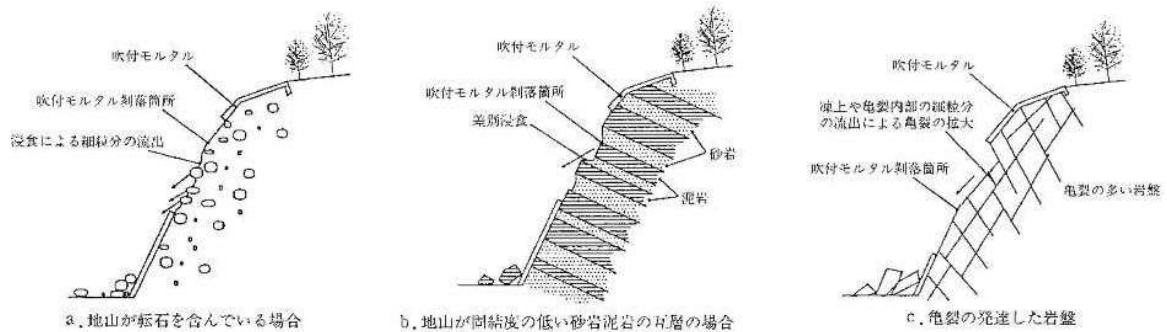
図 2.4 吹付法面の老朽化による落石・侵食

原因:①モルタルの剥落により地山が露出し、地山が侵食や凍上を受ける。

(3)粘板岩や花崗岩などの亀裂の発達した硬質な岩盤

亀裂内の地下水の凍上により亀裂が拡大し岩塊の落下が発生する。

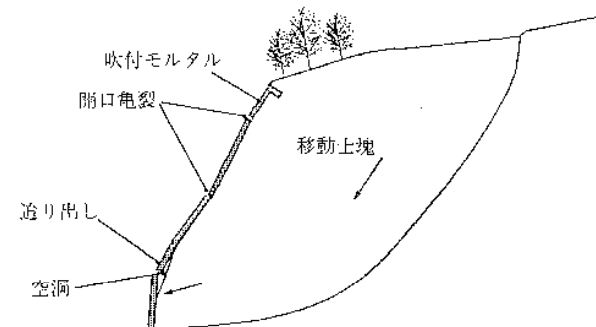
図 2.5 地すべりによる吹付法面変状

現象:①地下水のしみ出し

②斜面上部のクラック

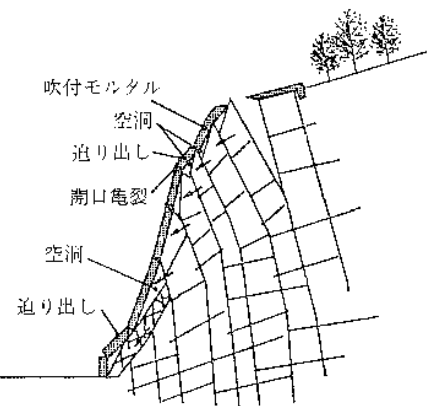
図 2.6 転倒破壊による吹付法面変状

原因:①岩盤の弱線(節理、亀裂、層理面など)が鉛直および水平方向に発達

現象:①開口亀裂

②モルタルの迫り出し

③モルタル背面の空洞化

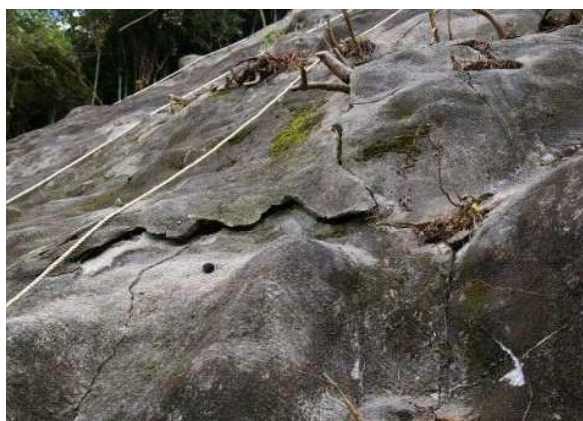
写真 2.2 地山との密着不良に伴う迫り出し

迫り出しは崩壊に結びつく変状であるため特に注意深く確認する必要がある。吹付が地山との密着不良等に原因し滑落しようとする場合(崩壊形態 1-②)、上盤が下盤に乗り上げるように迫り出しが発生したり、せり出しにより鉛直方向に開口ひび割れが発生することがある(写真 2.2)。一方、地すべり等により地山が滑動しようとする場合(崩壊形態 2-①)、法尻に押出し変状を生じることがある(写真 2.3)。

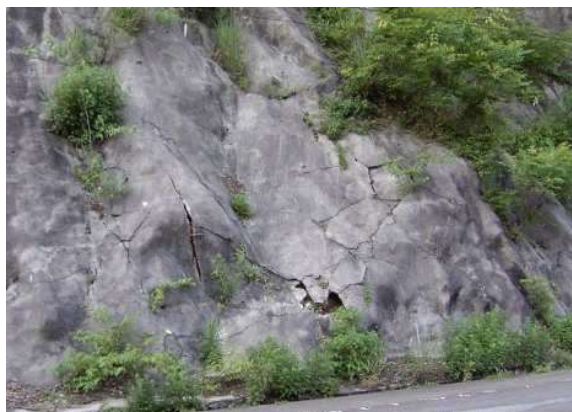
写真 2.4 ひび割れ(全体的・長い・幅大きい例)

開口ひび割れは、劣化状態の把握とともに発生原因の推定に役立ち、分布形態、連続性、開口・段差具合を目視確認する。水平方向に連続するひび割れは迫り出しに発展する危険性があるため特に注意深く観察する必要がある。

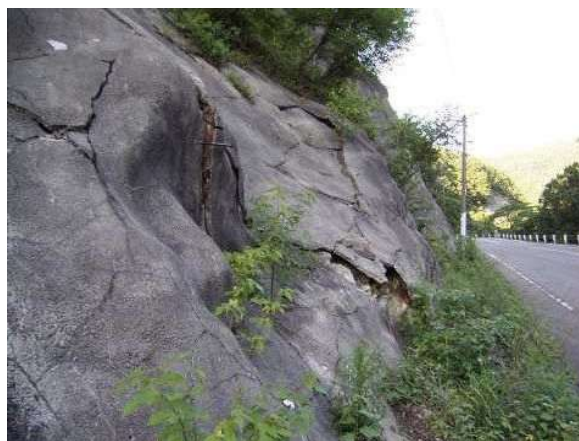
写真 2.5 浮き(全体的・寸法大の例)

浮き・剥離は道路利用者に直接的な危害を及ぼす危険があり、浮き・剥離が顕著な場合はその危険性・対策の必要性・対策の緊急性に対する評価を報告する必要がある。法尻における剥落片の有無は日常点検におけるわかりやすいチェック項目となる。

全体の 50%程度以上あれば「全体的」と評価する

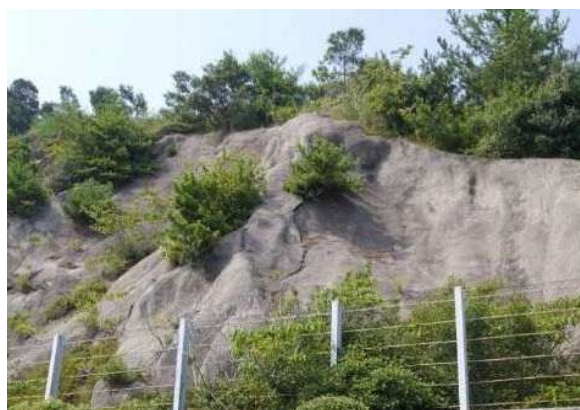
写真 2.7 植生状況粗の例

吹付けの目地やクラック等に植生が侵入していると劣化が加速しやすいため、その粗密を区分する。全面につる植物が繁茂した法面であっても、それが上方斜面から垂れ下がったものであれば“無”に区分する。

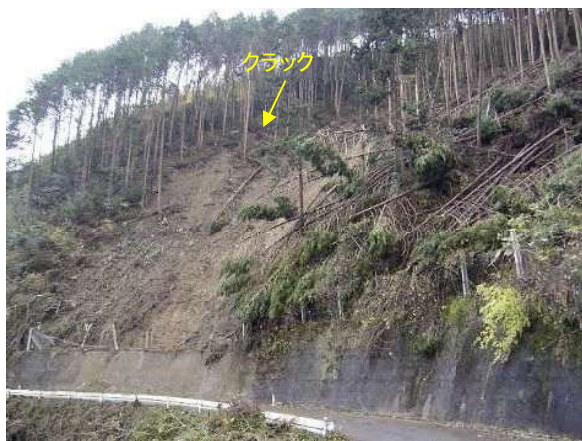
写真 2.8 崩壊斜面のクラック

クラックは地すべりや崩壊発生の危険予兆であり、集水地形を呈す斜面、近傍で地すべり・崩壊履歴のある斜面においては特に注意深い点検が必要である。法面内や法肩上方にクラックが確認された場合は道路管理者に至急報告し、詳細点検の実施について協議する。

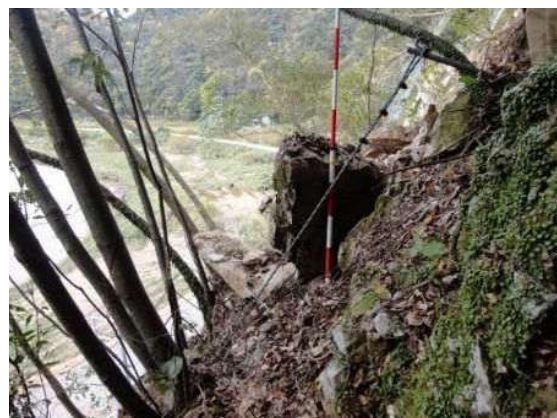
写真 2.10 法肩にある不安定な浮石

#### 4) 浮石・転石の状況

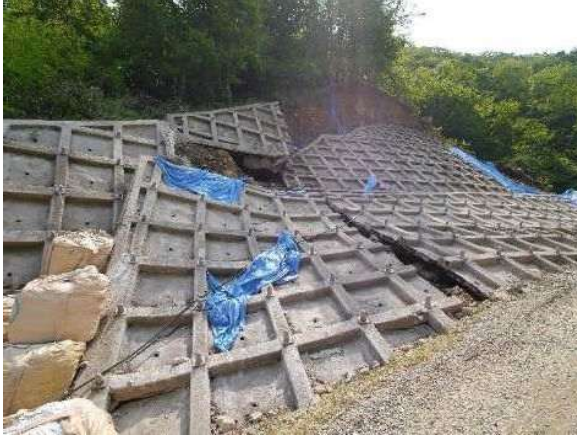
写真 2.11 法枠の崩壊の例

法枠の施された法面であっても、法枠自体が滑動した事例や、上方斜面の崩壊に巻き込まれる事例がある。点検の留意点は基本的にモルタル吹付と同じであり、前者の例では構造物の変状、後者の例では構造物周りの変状の有無の確認が重要である。

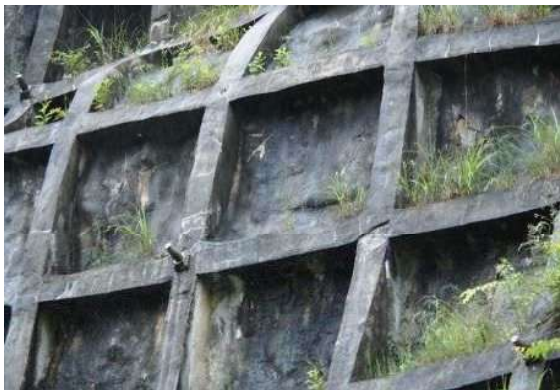
写真 2.13 法枠の割れ

法枠の梁に生じたひび割れの分布・連続性から滑動に対する危険の予見が可能となる。

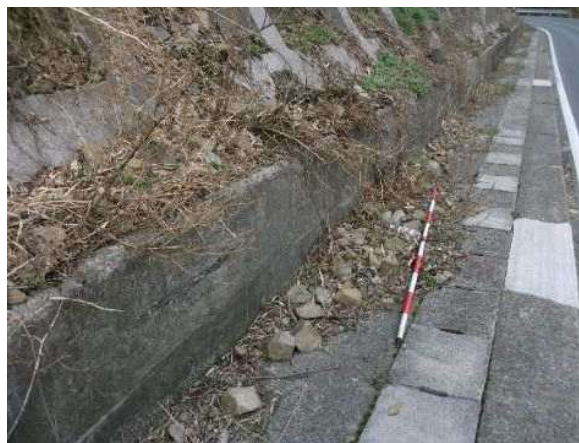
写真 2.15 法枠内にある浮石からの落石

法枠内にある浮石や詰石等の流出の有無を確認する。洗掘により法枠が不安定化した場合や流出物が通行に支障をきたす場合は対策が必要となる。

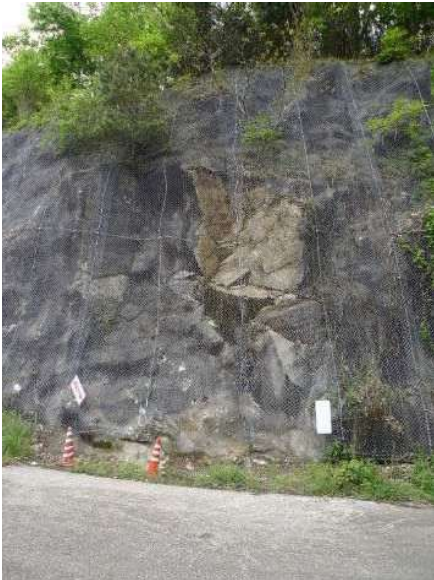
写真 2.19 ネット内の拘束

ネット内に拘束された土石の有無、はらみの有無、ネット外への飛散の有無を確認する。変状が著しく、通行に支障をきたす恐れがある場合は、対策の必要性・緊急性とともに対策工を計画するにあたっての情報として発生源(法面内か上方斜面か)を報告する。

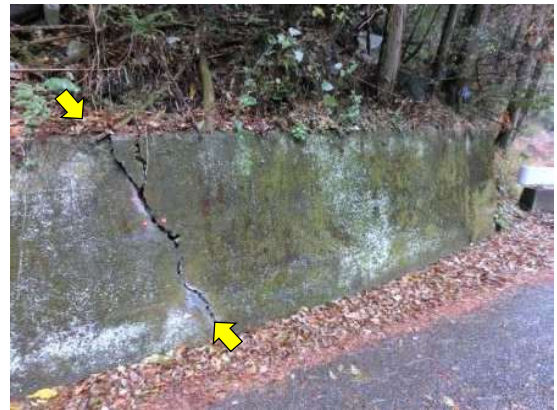
写真 2.21 段差のある開口ひび割れ

開口ひび割れは、劣化状態の把握とともに発生原因の推定に役立ち、分布形態、連続性、開口・段差具合を目視確認する。例えば、上方に従って開口するひび割れは地盤の沈下原因になることがある。

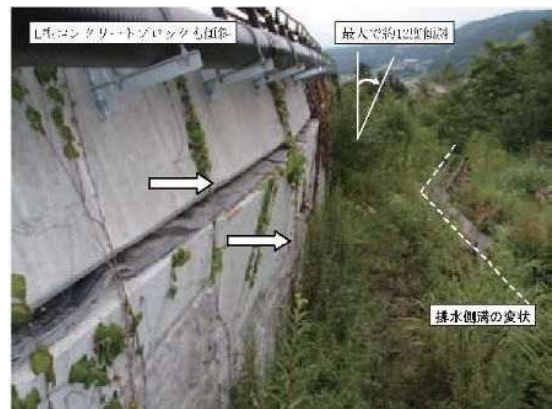
写真 2.22<sup>※1)</sup> テールアルメのはらみだし

これらの変状は背後斜面の押出しや地盤の沈下原因になることがある。テールアルメはある程度の可撓性を有する構造物であるが、はらみ等の変状が顕著であれば対策の必要がある。

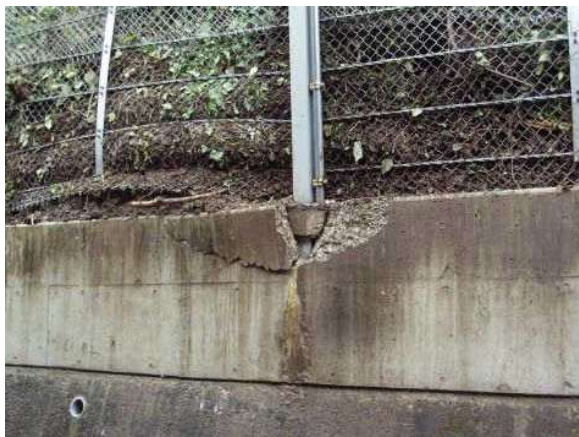
写真 2.28 支柱周りの擁壁割れ

落石防護柵の点検は、擁壁の点検と同時に行えばよく、そのチェック項目は擁壁の内容に加えて以下のものがある。防護柵自体の損傷は支柱周りに現れやすい。

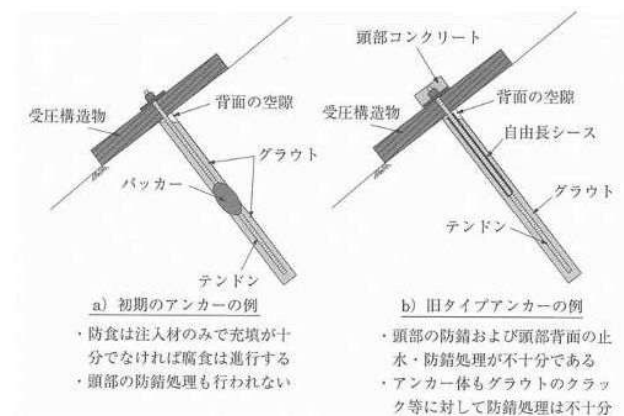
図 2.7 防食機能のないアンカー

アンカーが打設された法面や擁壁等構造物は数多く、経年に伴いアンカー機能の劣化や破断が問題にされるようになっており、とくに昭和 63 年制定の土質工学会基準において二重防食が義務付けられる以前の旧タイプアンカーはアンカーの耐久性に問題が多い傾向がある。

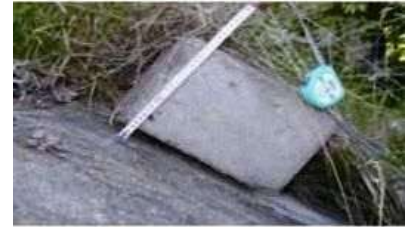
写真 2.32 頭部コンクリートの浮き上がり

- ・テンドンの破断・飛び出し
- ・浮き上がりの程度は破断の発生箇所と破断荷重により異なり、破断時の荷重が大きく、深部で破断するほど変状が大きくなる
- ・テンドンの破断による浮き上がり量は数cmから 1m程度と大きく、頭部コンクリートの破壊を伴うことが多い

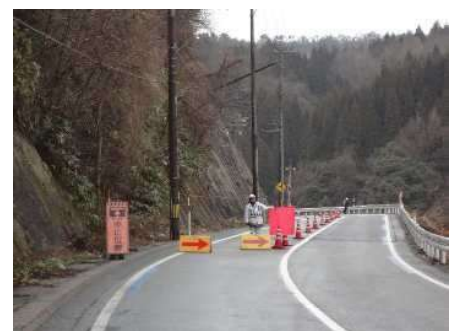
片側車線規制

○交通量の多い路線においては上記の方法が困難であるため、監督職員と協議の上、一時的な片側通行規制を実施する必要がある。詳細点検時においても同様である。
