3 . 4 燃料管理

3.4-1 燃料管理における現在の保安活動の仕組みについて

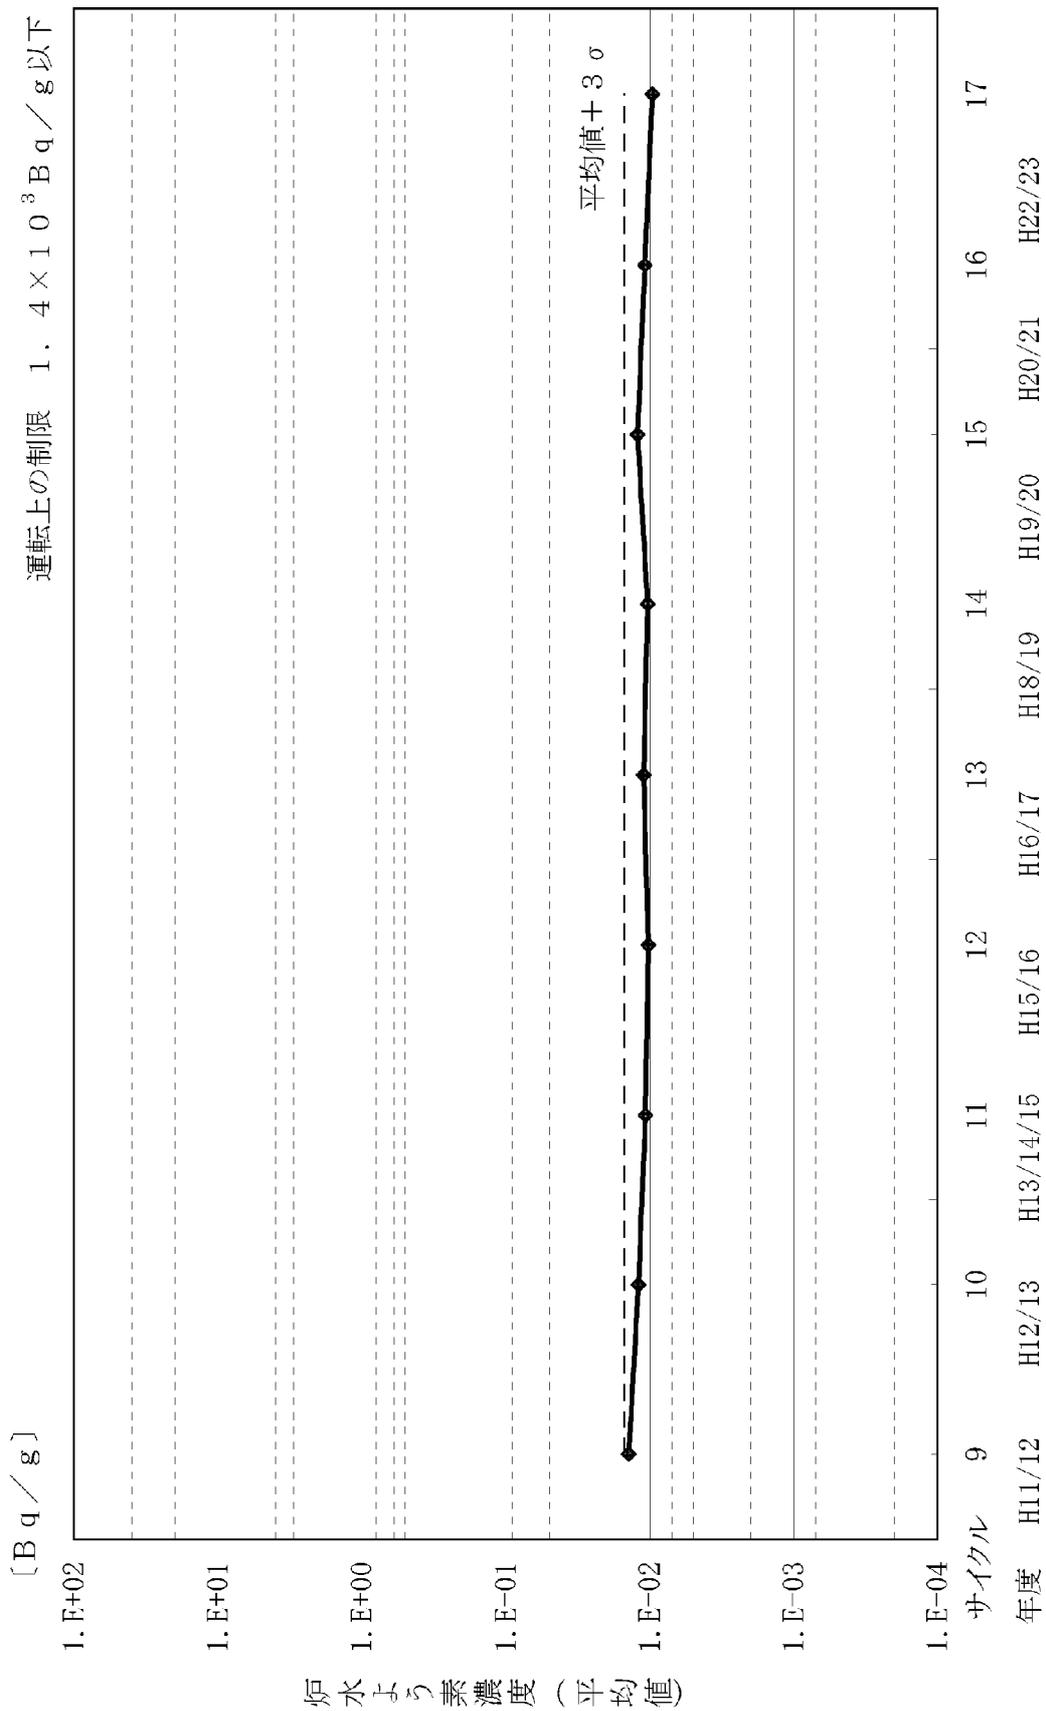
資料 3.4 - 1 サイクル毎の炉水よう素濃度 (平均値) の推移

通常の運転における炉水中のよう素発生源の大部分は、被覆材に微量に付着したウランの核分裂によるものであるが、燃料被覆管の健全性が損なわれた場合は、燃料棒内の核分裂生成物が漏えいしてくる。

サイクル毎の炉水よう素濃度を見ると、燃料破損は発生しておらず、保安規定に定める運転上の制限よりも低い値であり、かつ推移に著しい変化はなかった。

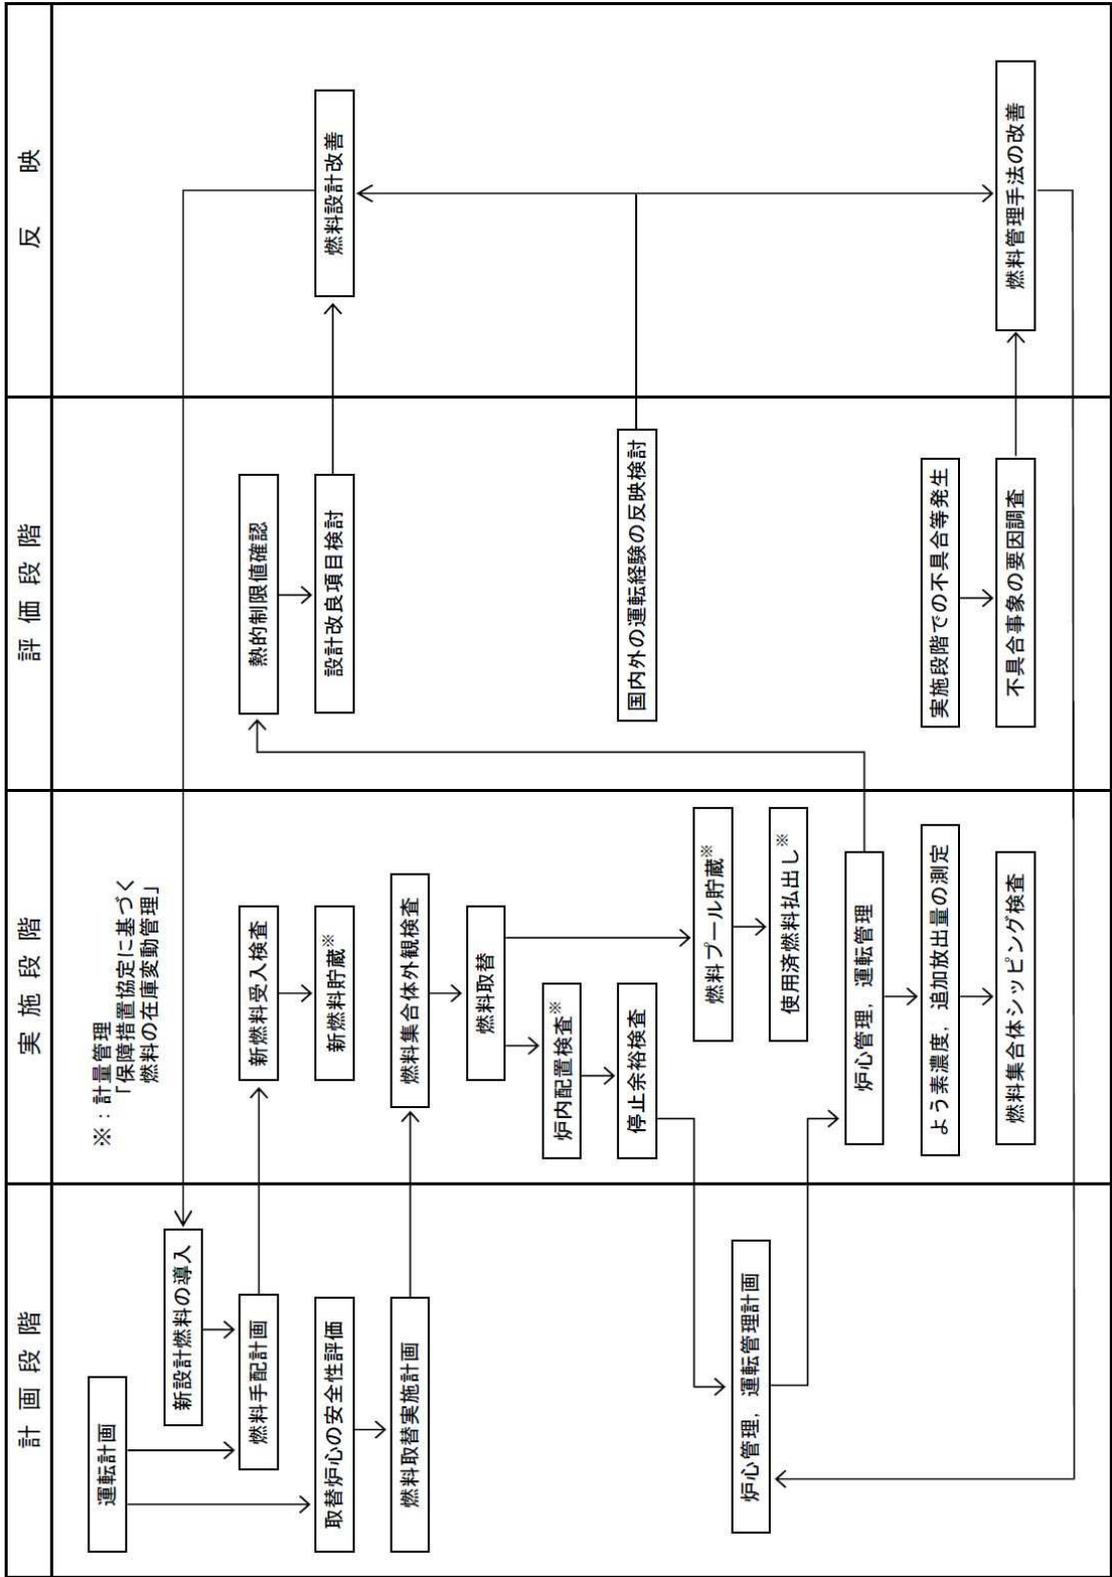
別添資料 3.4-1 燃料管理の業務フロー（概要）

島根原子力発電所の燃料管理における保安活動は、燃料管理業務の中で実施している。燃料管理業務は、燃料の発電所への受入れから払出しまでの間に、燃料体管理、計量管理、炉心管理の業務を行っている（業務の概要については別添資料3.4-1「燃料管理の業務フロー（概要）」参照）。
