## 島根県西部河川におけるアユ産卵場造成について

高橋勇夫<sup>1</sup>・寺門弘悦<sup>2</sup>・村山達朗<sup>2</sup>

### Construction of spawning ground of Ayu, *Plecoglossus altivelis*, in the western river, Shimane Prefecture

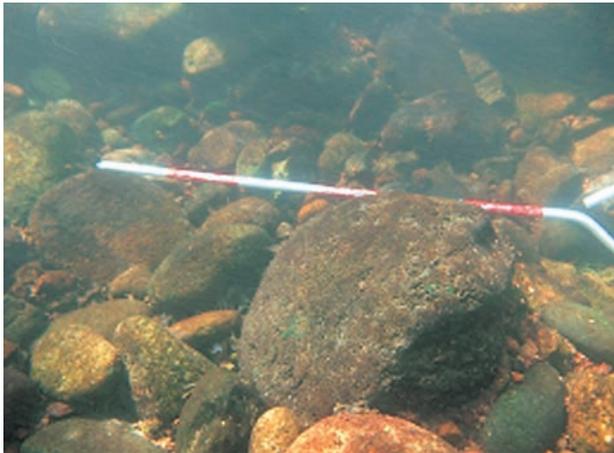
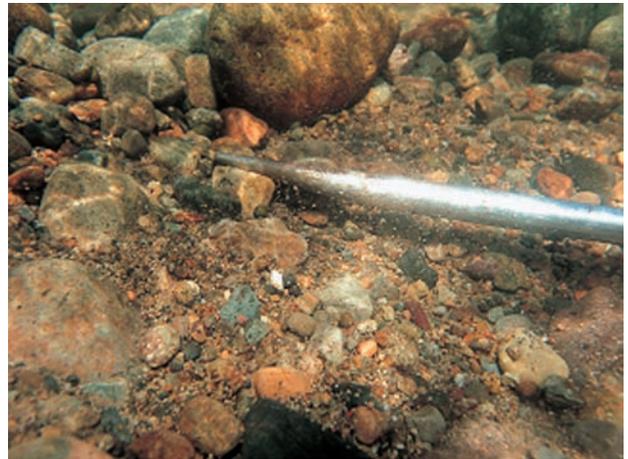
図2. 高津川長田の瀬の河床の状態(表面の礫を取り除くと砂泥の層が表れた)

河床は全体的に軽いアーマーコート状態にあり、アユの産卵に好適な浮き石状態の河床は見られなかった。河床表面の礫を取り除くとその下層には砂泥が溜まって堅く締まっていた(図2)。

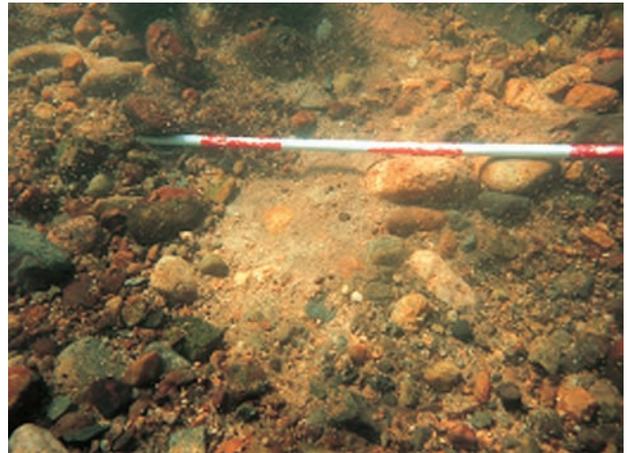
図3. 江の川長良の瀬の河床の状態(表面の礫を取り除くと締まった砂泥の層が表れた)

表面の礫も10-30cm程度のものが主体であった(図3)。右岸側半分は礫がやや小さめで、左岸側半分は大きめであった。表面の礫を取り除くと砂泥の層があり、特にシルト分の混入が多かった(図3)

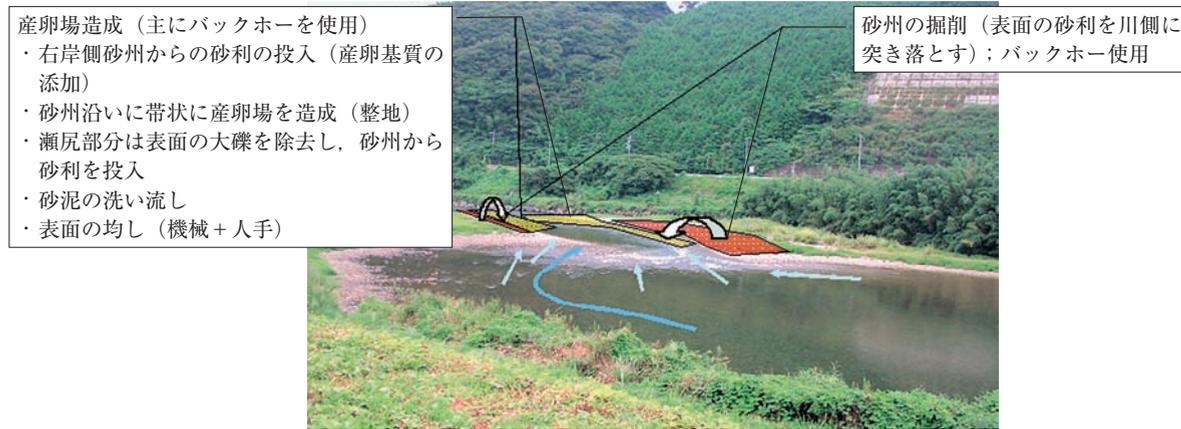
図4. 高津川長田の瀬の整備方針

問題点：①一本瀬になったため、河床表面の石が大きくなり、産卵に適した小石が少ない。②やや砂が多い。  
 造成方針：①右岸側の砂州から小石を供給

瀬肩には産卵に好適な小石が多かったが、この部分を掘削すると河床低下を起こす危険性があった。高津川下流部は近年河床が低下しつつあり、長田の

瀬の直上流からポンプアップしている用水の水位が低下していた。これ以上の低下は取水の障害になるという地元の懸念を配慮し、瀬肩部分は手をつけずに瀬の左右岸の砂州にある砂利を使って(投入)、産卵場を整備することにした。

整備の概略を図4に示した。使用した重機は以下の通りであった。

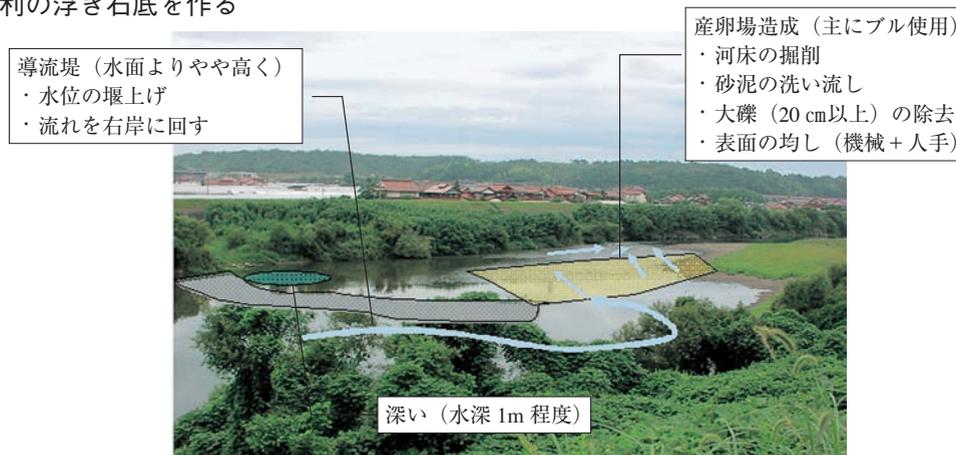
図5. 高津川エンコウの瀬の整備方針

問題点：①瀬肩に産卵に適した小石が多いが、砂泥が多く、堅く締まっている。  
 ②造成するには河床勾配が緩すぎる。

造成方針：①左岸側から対岸に向けて導流堤を作り、左岸側に水を回す。②左岸側の河床の砂を抜いて小砂利の浮き石底を作る

産卵に適した小石の多い瀬肩付近は勾配が緩く、砂泥の除去が困難であった。そこで、この部分の水面勾配をきつくし、流速を速くするために、瀬肩の

上流部分 (トロ尻) に左岸側から導流堤を築き、水を一旦右岸側に回して、左岸側に落とすような河床構造に造成した。

整備の概略を図5に示した。使用した重機は以下の通りであった。

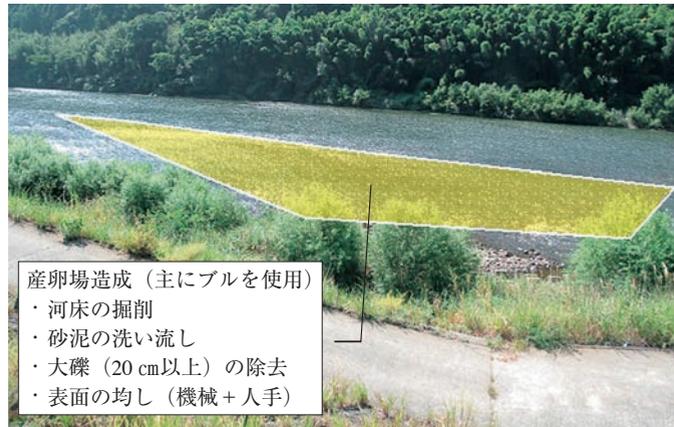
図6. 江の川長良の瀬の整備方針

問題点：①一本瀬になったため、河床表面の石が大きくなり、産卵に適した小石が少ない。②やや砂が多い。

造成方針：①右岸側の砂州から小石を供給

右岸側に産卵に好適な小石が多かったため、この部分を整備した。

整備の概略を図6に示した。使用した重機は以下

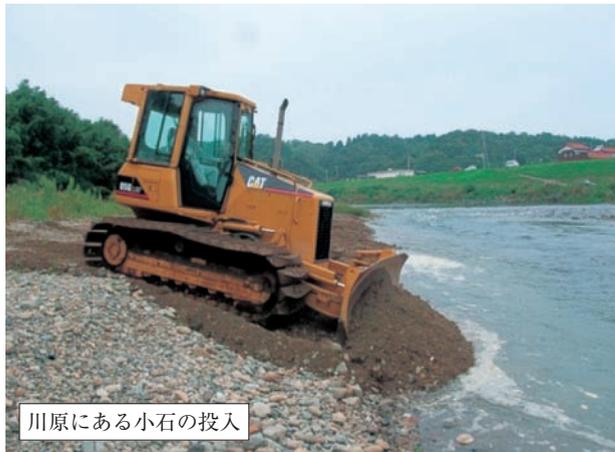
川原にある小石の投入

造成状況を図7に、形状を図8に示した。河床の礫がアユの産卵には大きめ（10～30cm）で小礫が不足していたため、まず河原にある小礫を投入した。そ

のうえで、大きめの礫は流芯もしくは下流部にハイド板（ブルドーザ等の前についているプレート）で押しやった。ハイド板で河床表面を浅く押し、フルイのような効果が得られ、大きめの礫を選択的に取り除くことができる。

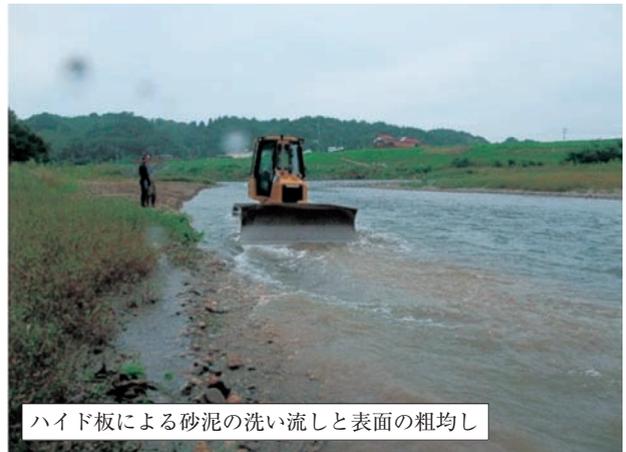
ハイド板による砂泥の洗い流しと表面の粗均し

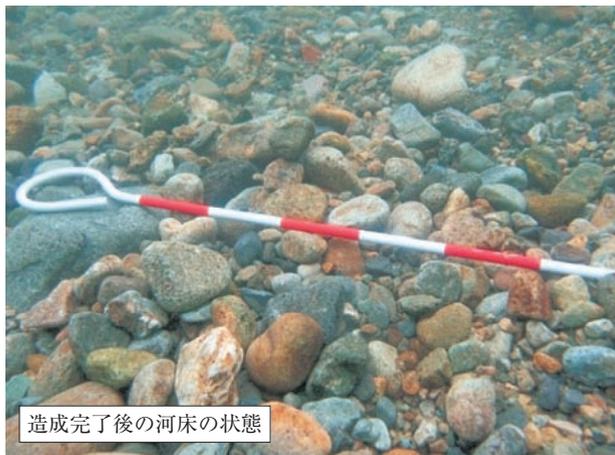
造成完了後の河床の状態

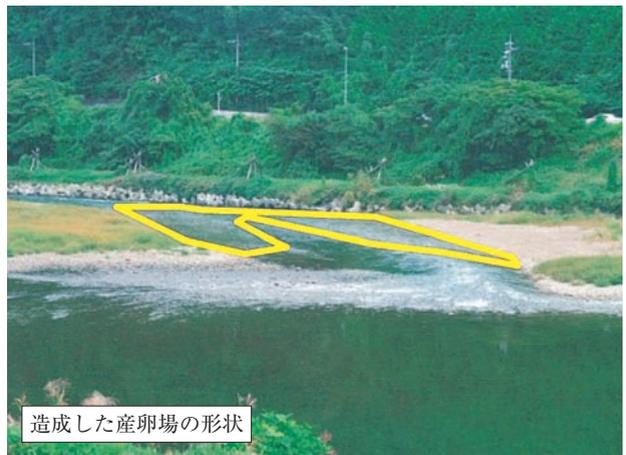
造成した産卵場の形状

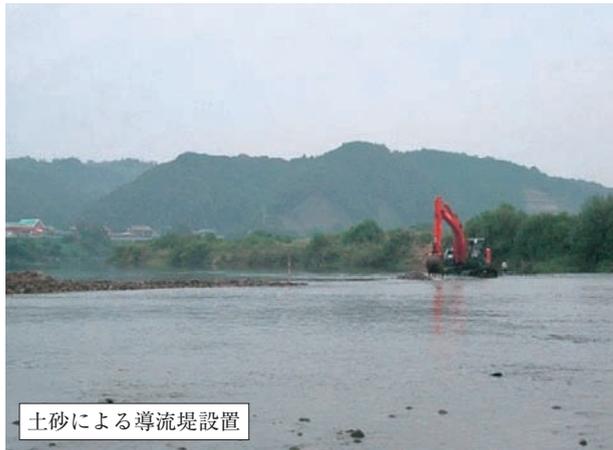
土砂による導流堤設置

造成状況を図9に、形状を図10に示した。河床勾配が緩く、水流による砂の除去が困難であったため、導流堤を築き、造成予定地に水を回した上で造成作

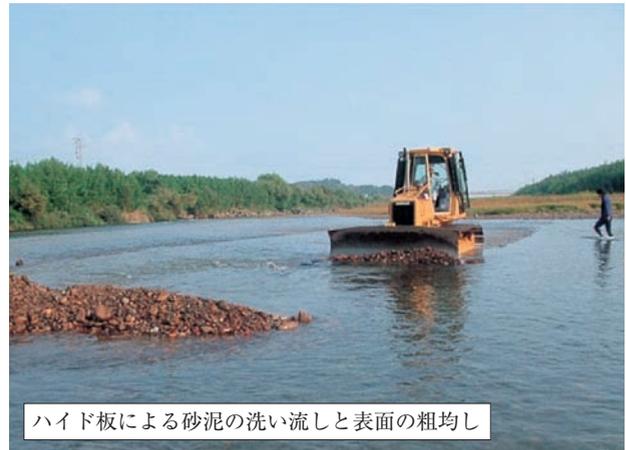
ハイド板による砂泥の洗い流しと表面の粗均し

業を行った。元々あった大きめの礫はハイド板で下流に押しやり、産卵に適した小礫中心の礫構成にふるい分けした。造成面積は2020㎡であった。

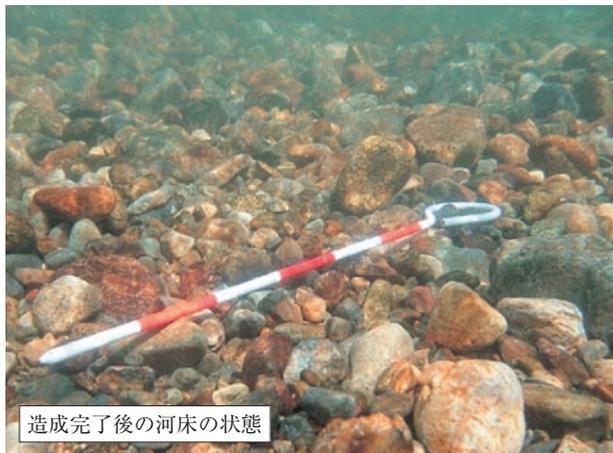
造成完了後の河床の状態

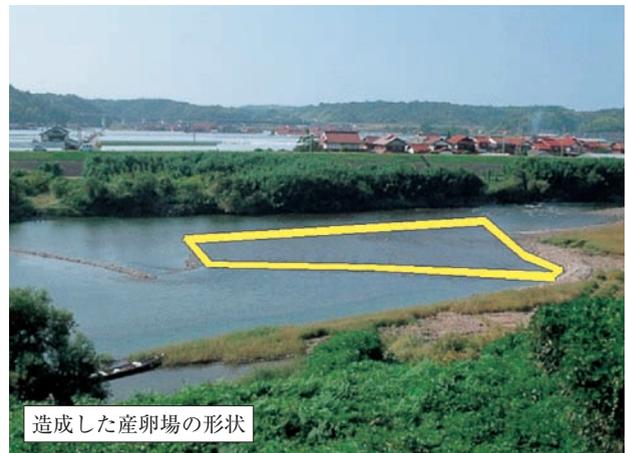
造成した産卵場の形状

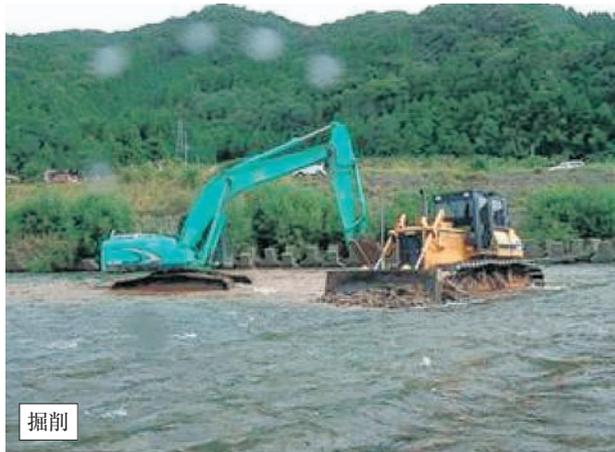
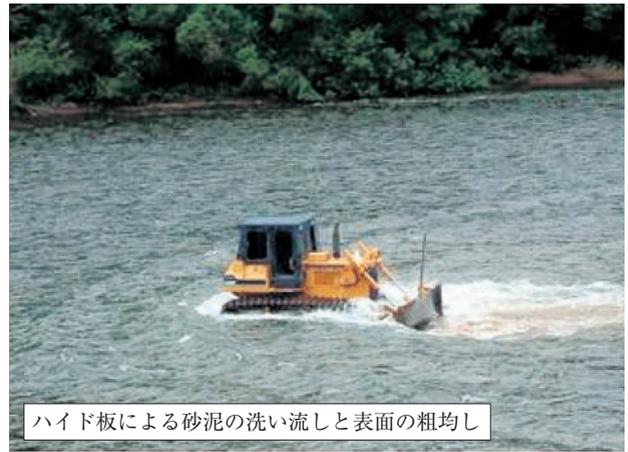
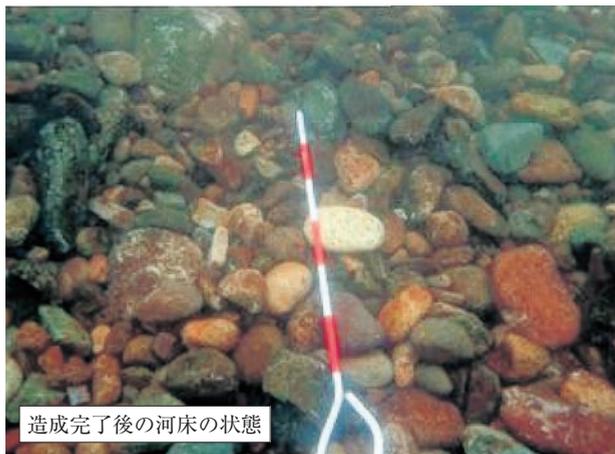
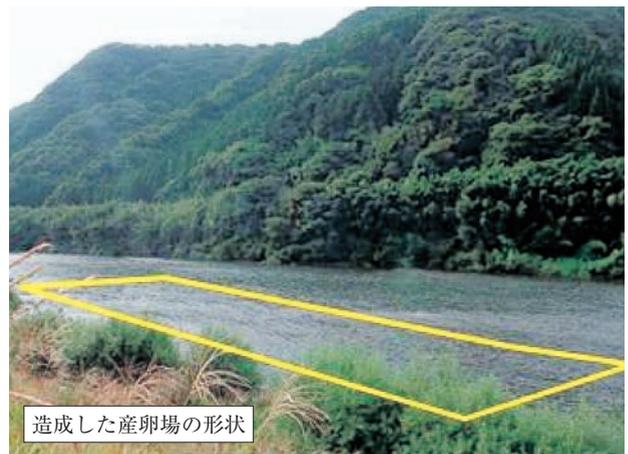
図 11. 長良の瀬の造成状況

江の川の河床はアーマー化が顕著で堅く締まっていたため、まず、重機で河床を掘削した。その後、大きめの礫はハイド板で両サイドに押しやり、産卵に適した小礫中心の礫構成にふるい分けした。造成面積は2880㎡であった。

造成状況を図11に、形状を図12に示した。

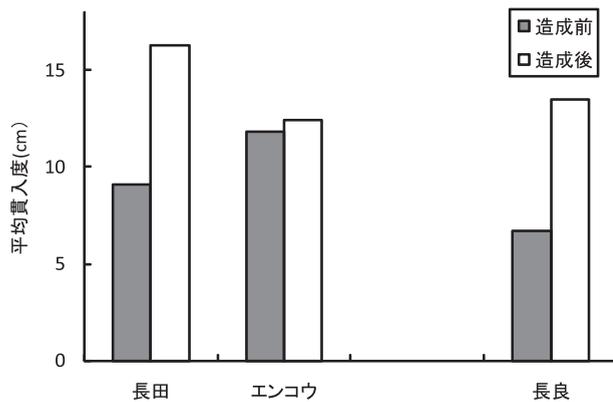
図13. 造成前後における平均貫入度の比較

貫入度の測定結果を表1に示すとともに、造成前後での平均貫入度の変化を図13に示した。造成前後で平均貫入度を比較すると、高津川の長田や江の川の長良では7cm程度造成後に深くなっており、十分な造成効果があったと判断される。高津川のエンコウの瀬は砂が多いため、もともと河床の硬度は小さく、明瞭な貫入度の増加は見られなかった。ただし、産卵に邪魔な砂泥分は造成作業によって明らかに少なくなっており、造成した成果は認められた。

産卵場造成の主目的は、河床の粒度組成を産卵に適した小石主体のものに変えること（大石の除去、砂泥の洗い流し）と、堅く締まった河床を掘削して、浮き石状態にすることにある。造成効果の判定は、河床の硬度の目安としてシノによる貫入度を測定した。測定方法は全内漁連のまとめた産卵場づくりの手引きに準じた。

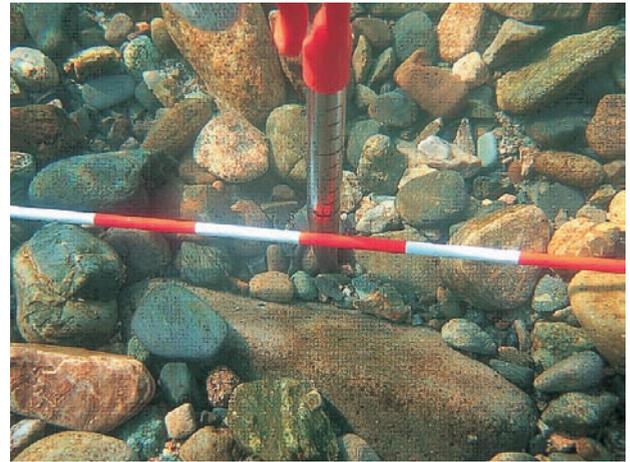
図14. 卵の埋没深の測定

録するとともに面積を測量した。さらにランダムに卵の埋没深度（図14）を測定した。

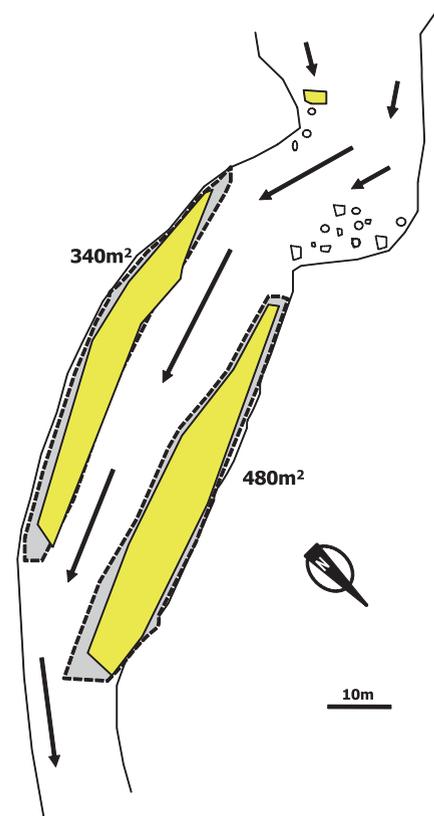
図15. 長田の瀬での卵の分布

産卵場における卵の分布状況を図15に示した。卵密度は全体に低いものの、造成した産卵場のほぼ全域で産卵が行われていた。

産卵面積は820㎡で、造成面積（1030㎡）に対する割合は約79%であった。

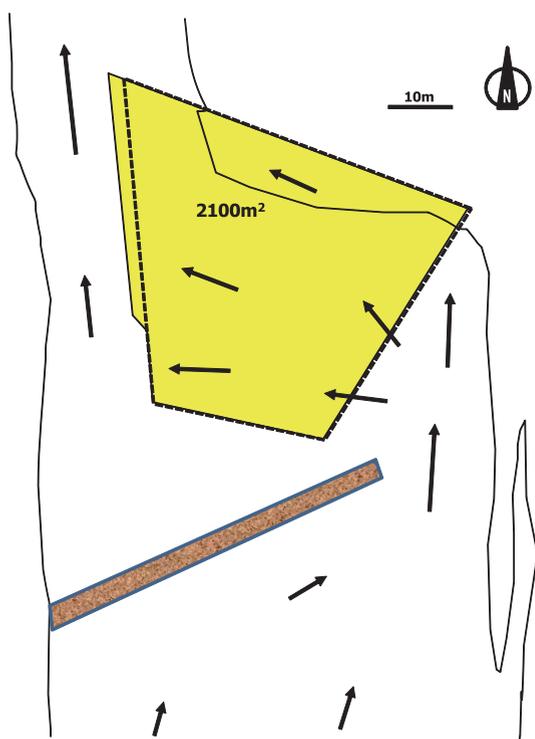
図 16. エンコウの瀬での卵の分布

産卵場における卵の分布状況を図16に示した。卵密度は全体に高く、かつ、造成した産卵場のほぼ全域とその外縁（造成の際に流下した礫が堆積した部分）で産卵が行われていた。

産卵面積は2100㎡で、造成面積（2020㎡）に対する割合は約104%であった。

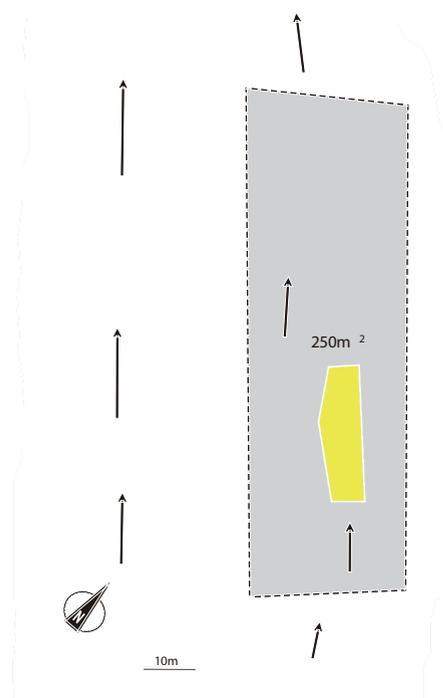
図 17. 長良の瀬での卵の分布

産卵場における卵の分布状況を図17に示した。卵密度は全体に低く、かつ、造成した産卵場の一部でしか産卵は行われていなかった。

産卵面積は250㎡で、造成面積（2880㎡）に対する割合は約9%であった。

長良の瀬における産卵面積の狭さは、親魚が非常に少なかったことが主因で、長良の瀬の下流に自然状態で産卵に良好な瀬がある（そちらに親魚が集まりやすい）ことも原因となっていると推定された。

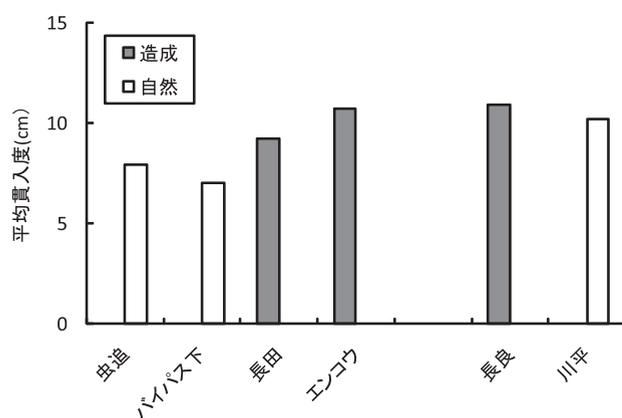
図18. 造成産卵場と自然産卵場における卵の埋没深の比較

産卵場造成の有効性を判断する目安として、高橋<sup>3)</sup>は埋没深が10cm以上（平均値）あることとしている。造成した産卵場のうち高津川のエンコウの瀬と江の川の長良の瀬はともに10cm以上の埋没深があり（表2、図18）、「効果有り」と判断できる。高津川の長田の瀬は、砂分が十分に除去できなかったことが原因で、9.2cmと目標の10cmに届かなかったが、高津川の自然産卵場の埋没深が7-8cmであることから、一定の効果があったと判断される。

卵の埋没深の測定結果を表2に示した。産卵場造成の目的の一つは卵の埋没深を深くして、食卵の被害<sup>2)</sup>を軽減したり、卵の流下（同じ場所で産卵を繰り返すと先に産み付けられていた卵が剥離する）を低減させることにある。
