雲洲平田船川河川環境整備計画

平成30年7月

島根県土木部

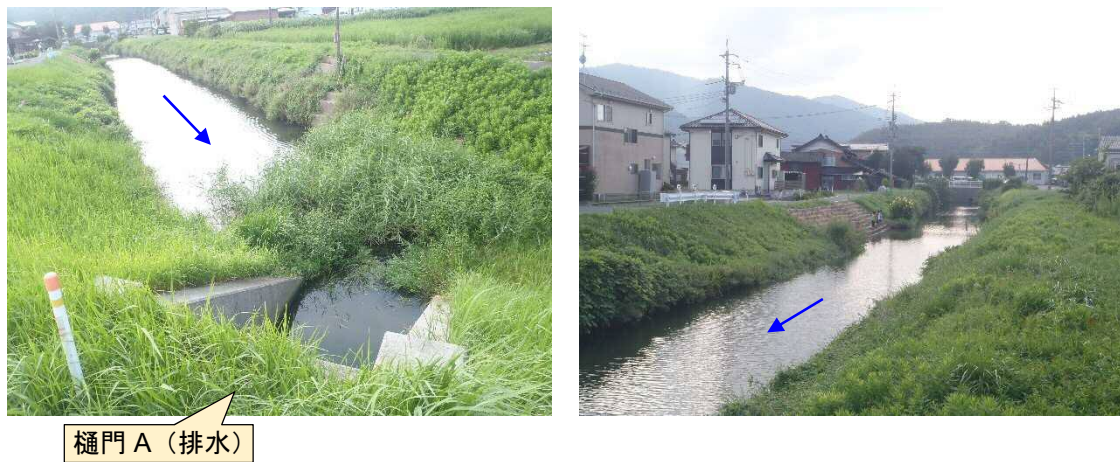
写真-1.1 A 区間河川現況

旧河道を 3 区間に分ける（図-1.2 参照）と、A 区間は旧河道断面がそのまま残されているため、今後、旧川処理が必要です。B、C 区間は、新たに「雲洲平田船川」の名称で平成 19 年に一級河川指定を行っています。

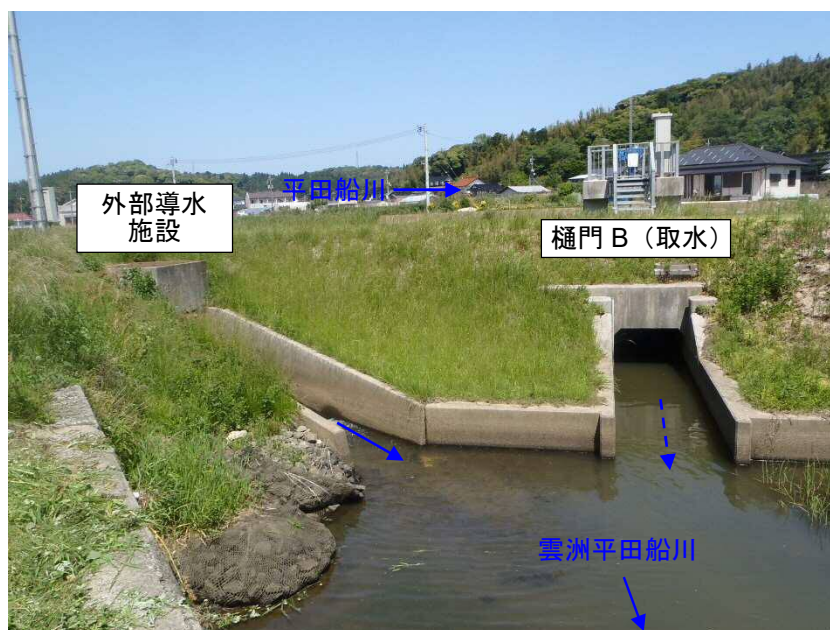
写真-1.3 樋門 B (雲洲平田船川側)

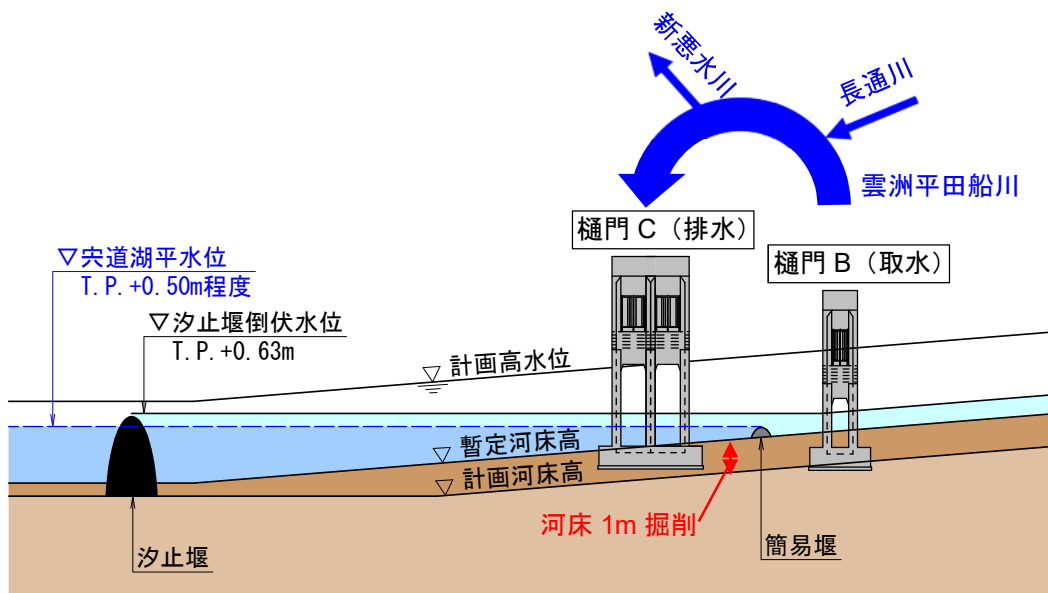
図-1.3 平田船川縦断模式図

①河道付替

+樋門 B (取水) 新設

+雲洲平田船川 B 区間小断面化

暫定河床に簡易堰(治水上の影響がない高さ)を設置することで、水位差を生じさせ樋門 B へ導水(中小洪水時一定の流入あり)

②平田船川汐止堰新設

かんがい時期、河口の水位が高くなり、簡易堰の上下流水位差が生じないため、樋門への流入量が減少

③河川整備(計画河床)完了後

今後、暫定河床高より 1m 掘削し、簡易堰も撤去となるため、さらに流入量は減少

平田船川では、昭和 43 年から中小河川改修事業（昭和 63 年からは広域基幹河川改修事業に変更）を進めています。平田船川中小河川改修全体計画書（当初）では、平田市街地区間は河道の付替えを行い、旧河道と分断する計画でしたが、旧平田市が平成 10 年 12 月に策定した「川並保全基本計画」に基づき、歴史的な町並みの保全等を考え、旧河道を本川と分断しないよう上下流に樋門を設置しています。しかし、旧河道は中小洪水時の流入が少なくなり、河川流量が減少しました。また、宍道湖水位や河口部の汐止堰の影響等（図-1.1 参照）により流れも小さくなり、藻の繁茂など水環境面での課題が生じています。

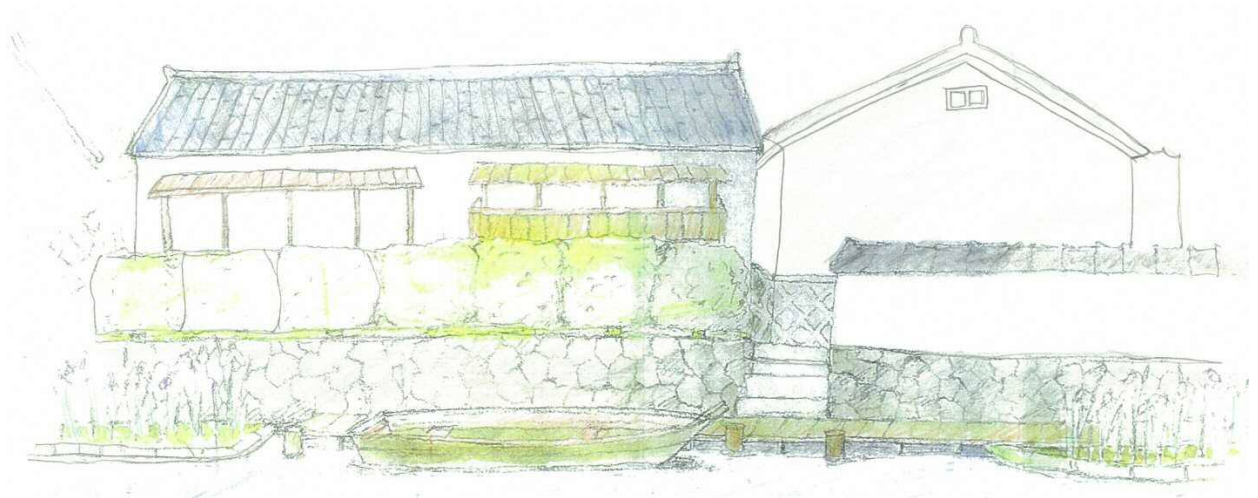
図-3.1.2 船着場イメージ図

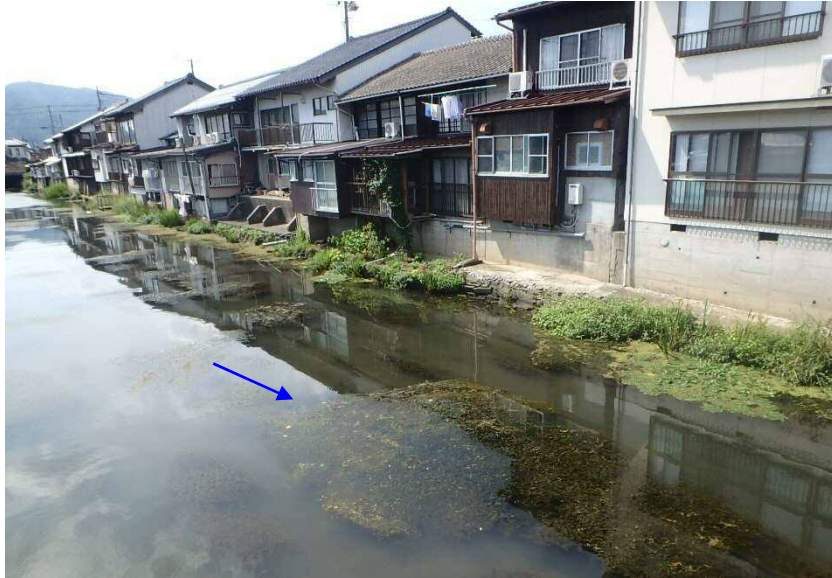
写真-3.2.3 河岸の崩落状況（全景）

この区間は、荷物の上げ下ろしや洗い場などに利用されてきた「掛け出し」と呼ばれる水辺空間があり、歴史的景観を残しています。また、近年河岸崩落が進んでいるため、景観保全と併せた対策が課題となっています

河岸の崩落対策を優先し、捨石による根固工を行います。捨石を水面下に設置することで、現在の水際の景観を保全します。また平田舟などが航行できる水面幅や水深を確保するよう努めます。

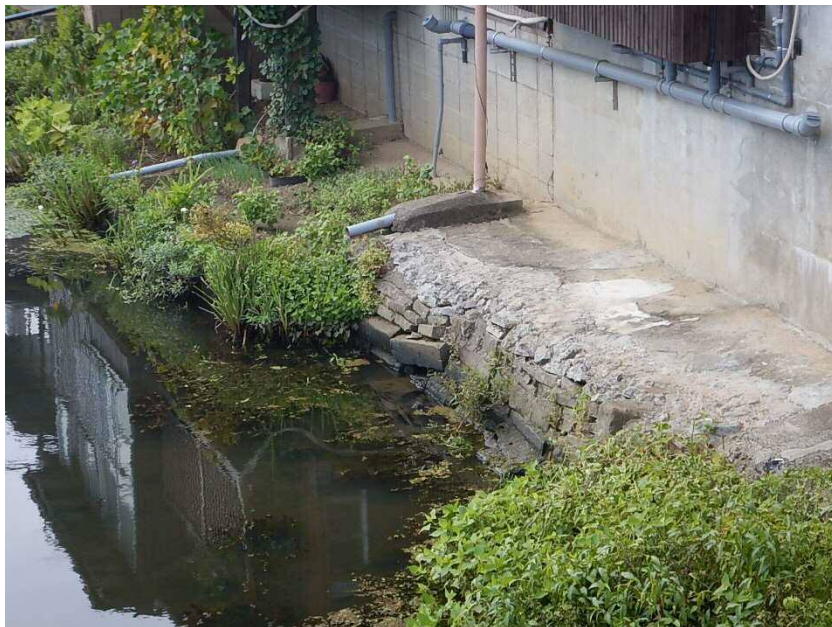
写真-3.2.4 河岸の崩落状況（近景）

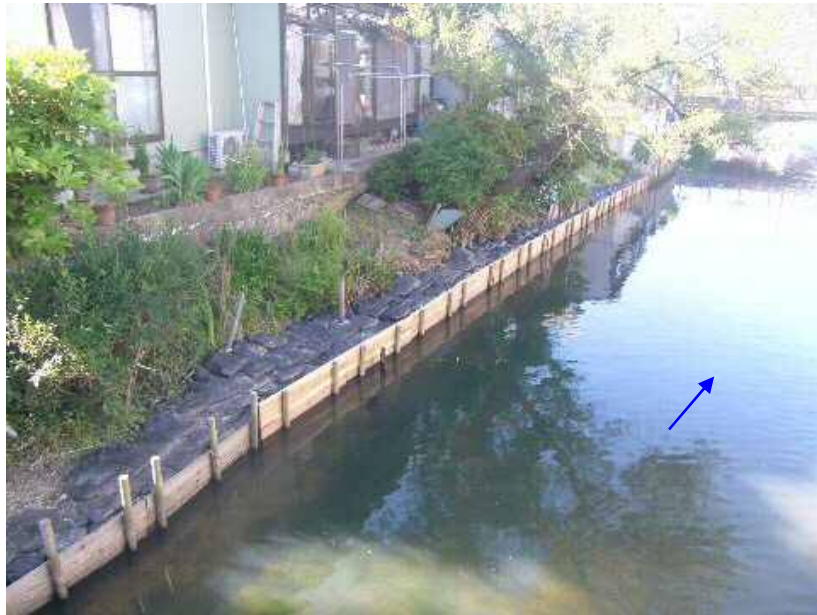
写真-3.2.7 崩落対策状況（平成 29 年度応急工事）

河岸の崩落対策を優先し、低水護岸（根固工）と管理用道路を設置します。直線的で単調な水際とならないよう、木杭を使用し隙間を設けたり、植生を確保することで、水辺空間の保全や水生生物への配慮に努めます。

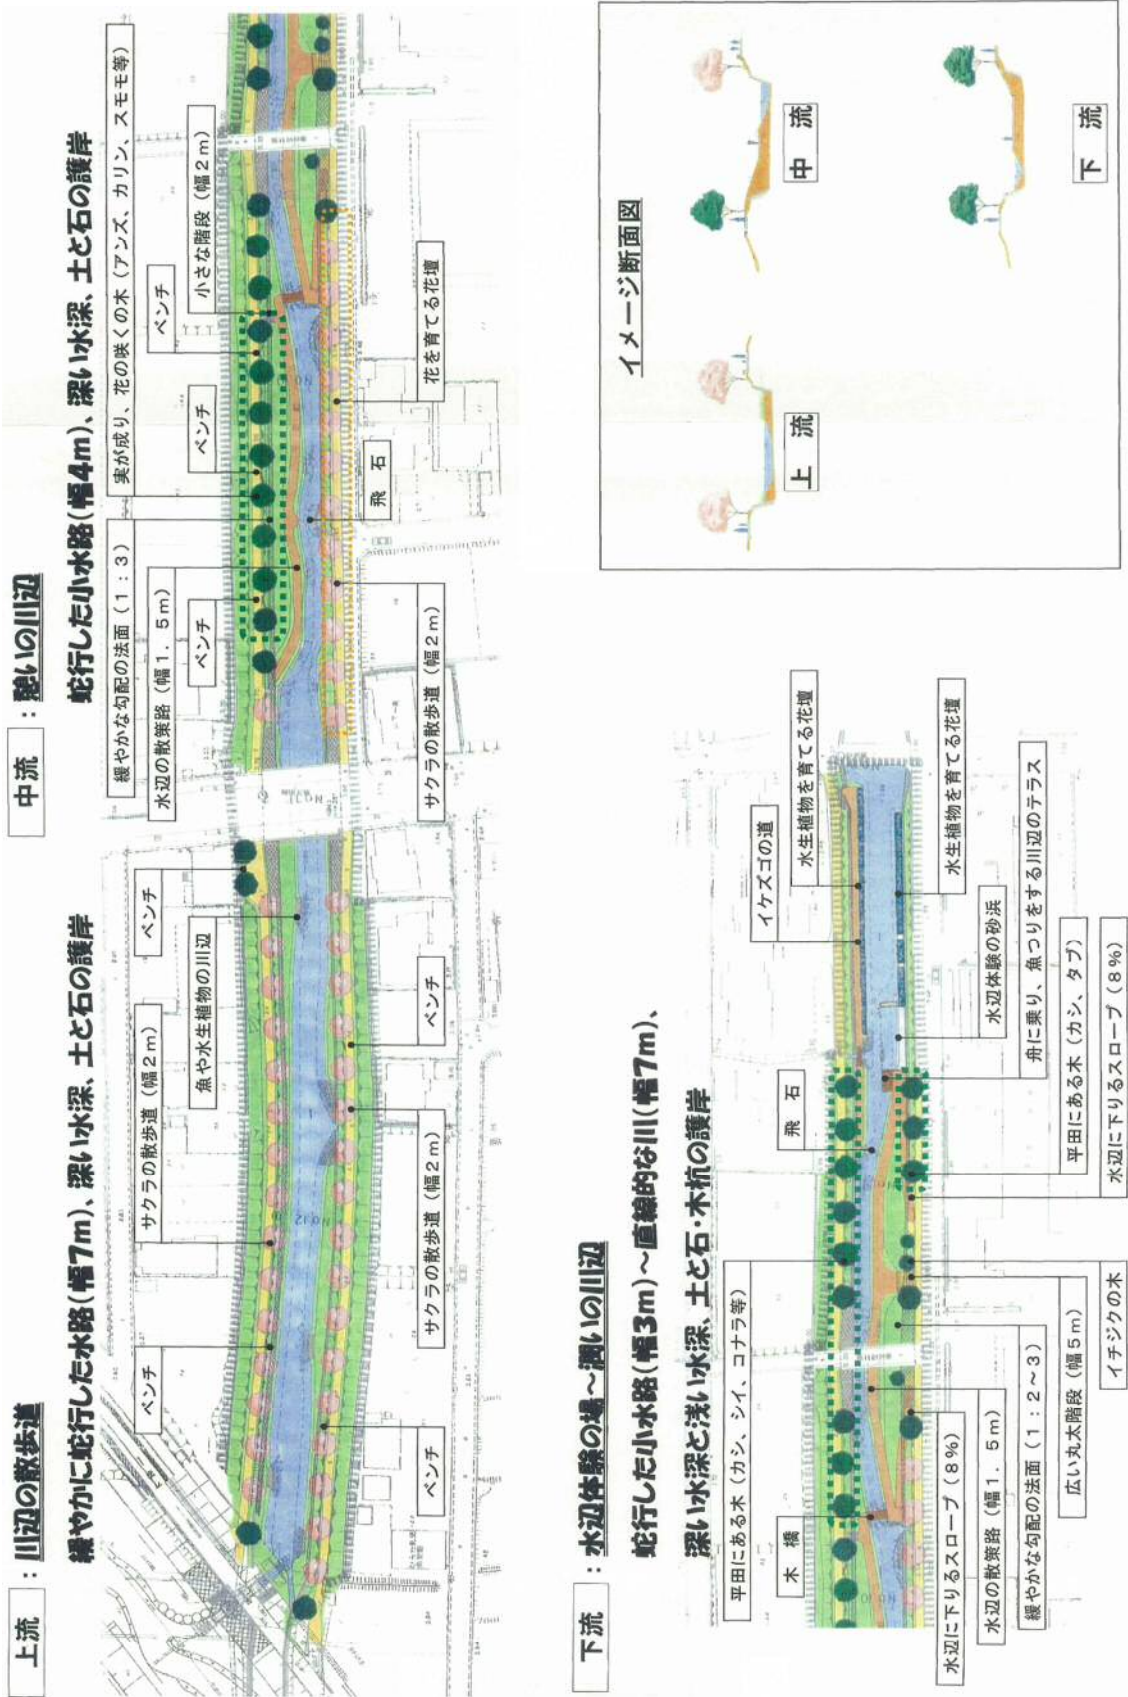
図-3.3.1 B 区間計画概要 (平成 15 年度ワークショップ)

旧河道を小断面化することで流れが生じやすくなるよう対策を行っています。平成15年度にワークショップを行い、親水性や環境面、維持管理面に対する意見を集約した上で、小断面化計画(図-3.3.1 参照)を作成していますが、最終的には、維持管理面を優先した実施計画にしています(図-3.3.2 参照)。小断面化したことにより、樋門 B(取水)からの流入が生じた時は B 区間にも流れが生じやすくなりました。

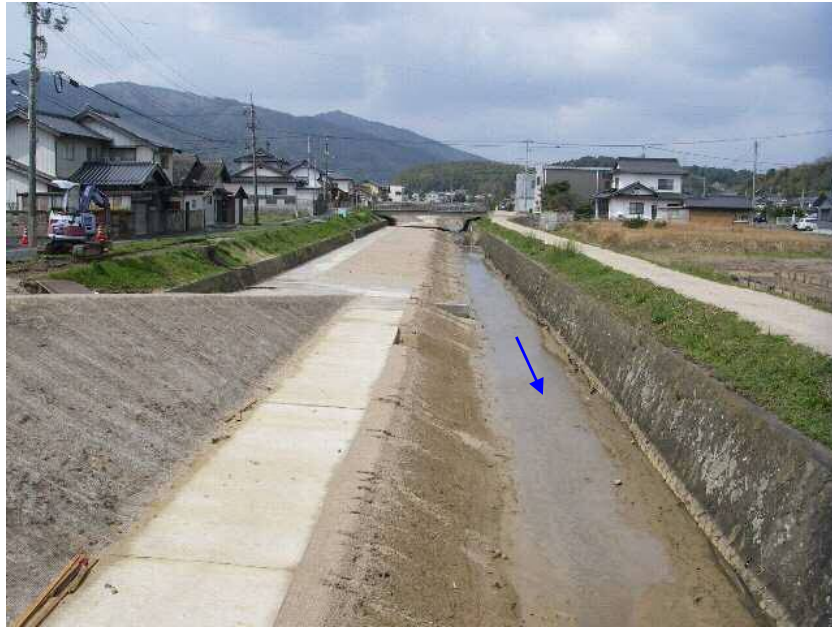
写真-3.3.2 小断面化施工状況（第2交友橋上流）

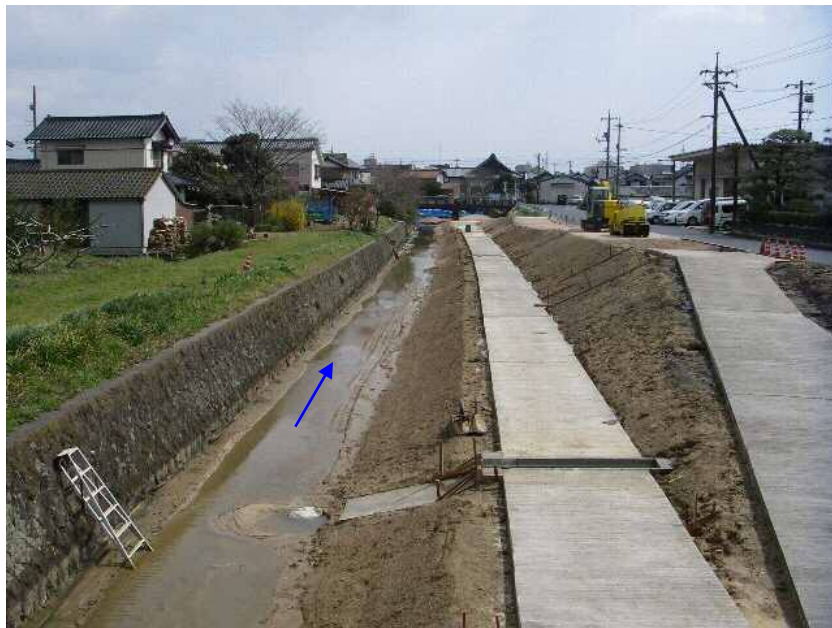
写真-3.3.3 小断面化施工状況（第2交友橋下流）

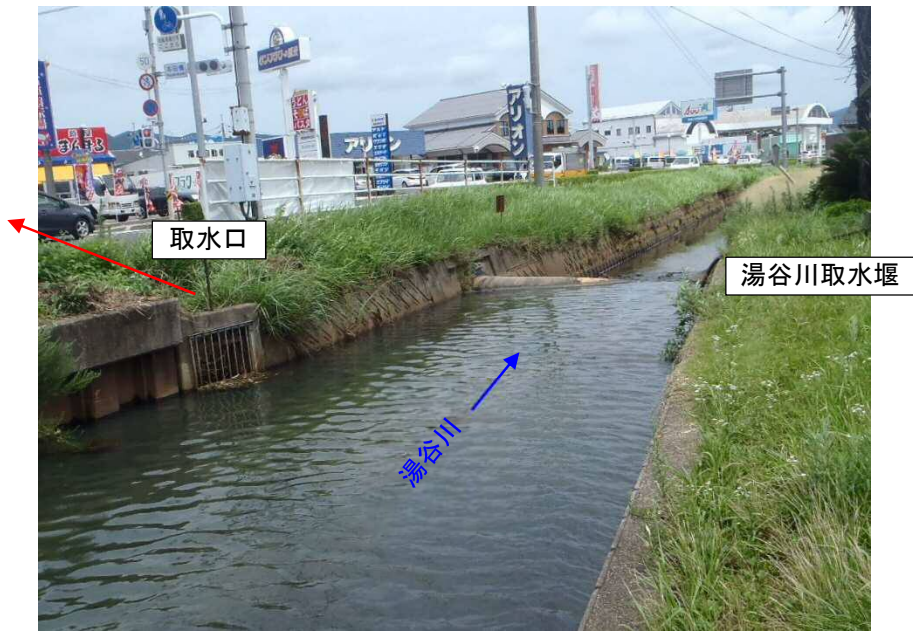
写真-3.3.6 湯谷川取水堰（起立時）

河川改修（河道付替）に際し、旧平田市と連携し周辺河川等の流況調査や流量観測などを行い、雲洲平田船川への外部導水の可能性を検討しています。湯谷川取水堰からの排水を有効活用するため、B 区間の上流に外部導水施設を設置しています（図-3.3.3、写真-3.3.6 参照）。

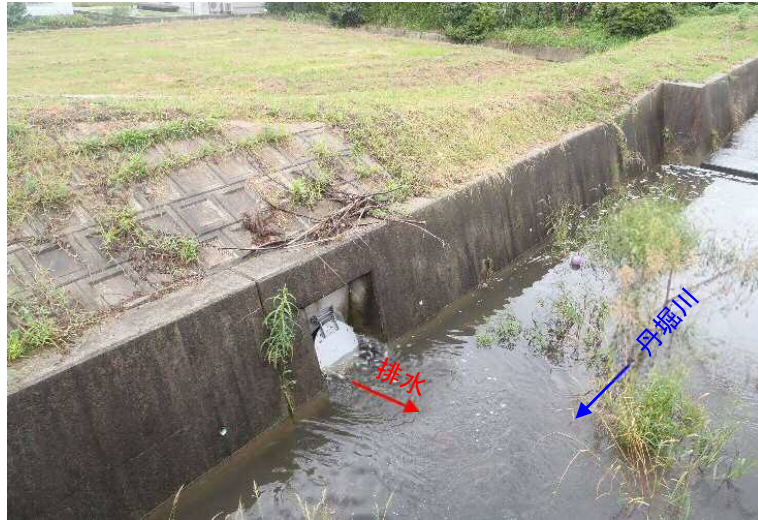
写真-3.3.9 丹堀川への排水
(流量は平成 29 年 9 月 13 日観測)

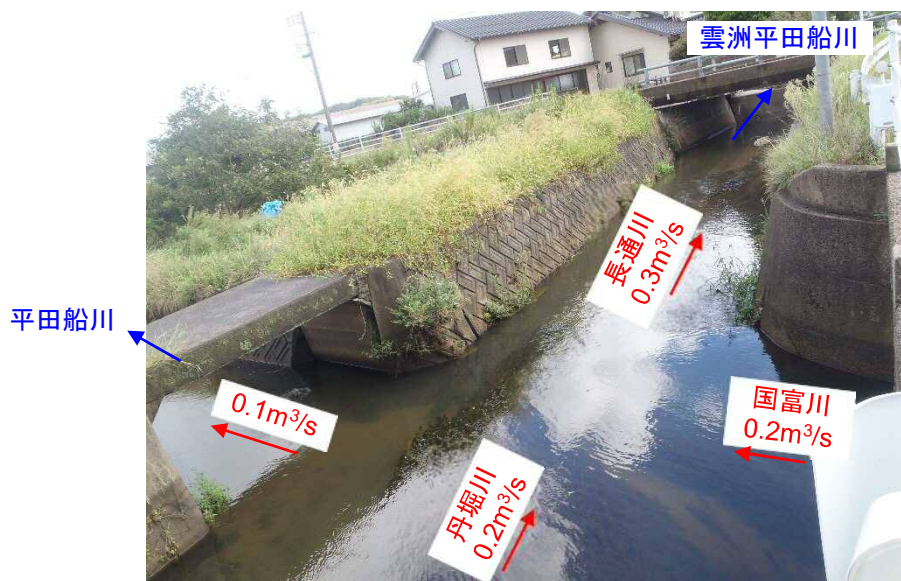
写真-3.3.10 丹堀川・長通川と国富川の交差点
(流量は平成 29 年 9 月 13 日観測)

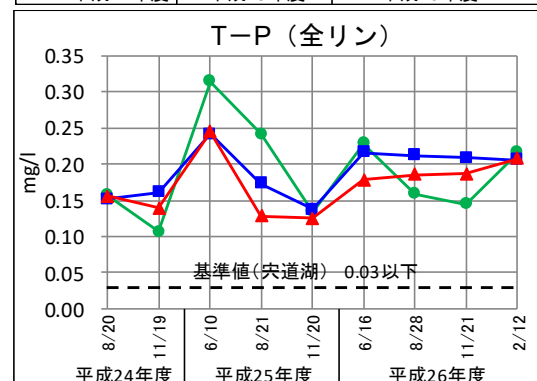
図-3.3.7 水質調査結果 (平成 24～26 年度)

※グラフの基準値は、人の健康と生活環境を守るための目標値として設定された環境基準値を示す。
平田船川は河川 A 類型、宍道湖は湖沼 A 類型、Ⅲ類型に指定されている。

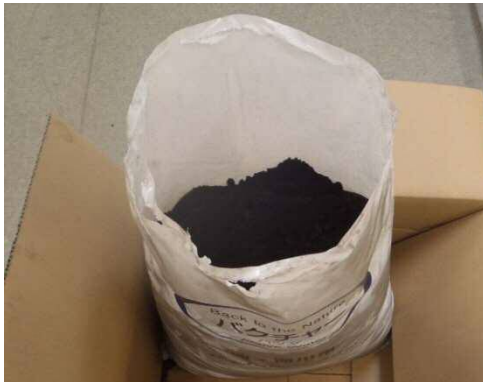
写真-3.3.11 水質浄化剤
（バクチャーパウダー）

バクチャーパウダーとは、散布後に河床で微生物が発生し有機物を分解、摂取して栄養源とするとともに、自らも魚などの餌となり食物連鎖を生み出します。この食物連鎖が継続することにより、生態系が活性化され分解浄化能力が高まります。

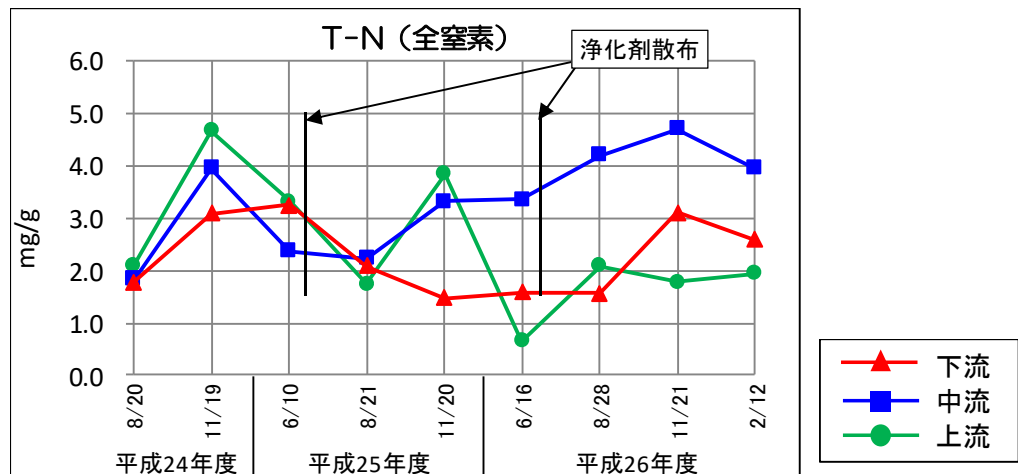
図-3.3.9 底質調査結果（平成 24～26 年度）

散布後、底質の富栄養化の指標となる T-N 値が低下するなどの改善が見られ一定の効果がありましたが、浄化効果を持続させるにはコストや浄化環境の定着まで長期間を要するなどの課題が残りました。

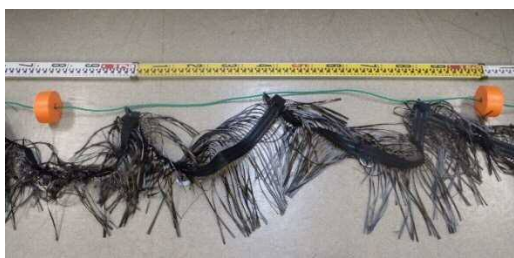
写真-3.3.13 炭素繊維施設

炭素繊維は、大きな表面積により汚濁物質を捉え、同時に微生物により形成される生物膜が汚濁物質を分解することで水質を浄化します。

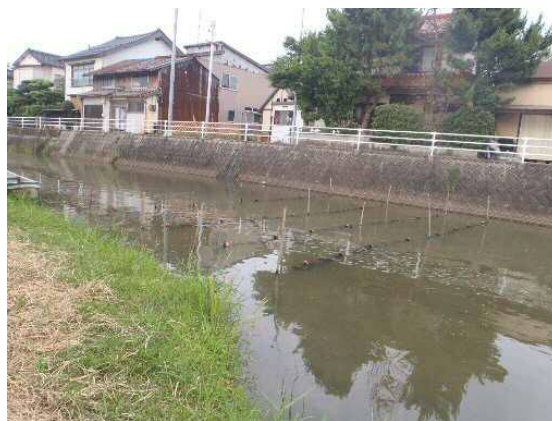
写真-3.3.14 炭素繊維設置状況
(平成 26 年度)

平成 25～26 年度に炭素繊維施設を設置しています。

結果、炭素繊維に上流からのゴミ等が大量に付着し、流れを阻害してしまうなど、定期的なゴミの撤去や維持管理面での負担が大きいなどの課題が残りました。

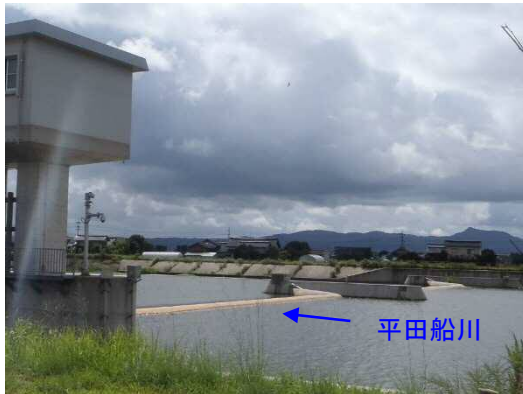
写真-3.3.15 平田船川汐止堰の起立状態
(河口より約 700m 地点)

試験日は、平田船川河口の汐止堰が起立し（T.P.+0.53m）、雲洲平田船川の流れがない状況でポンプを稼働しています。

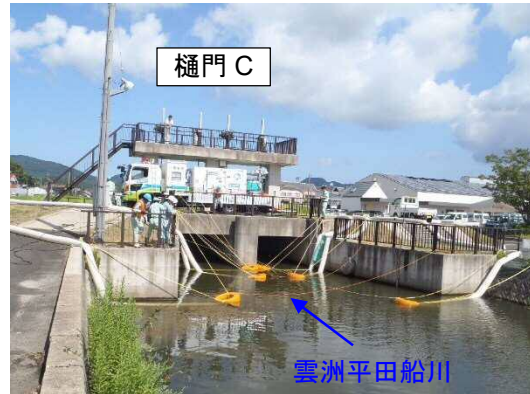
写真-3.3.16 ポンプ車稼働状況

雲南県土管内に配備されている救急内水排除ポンプ車 $0.5\text{m}^3/\text{s}$ 「通称：きゅうたろう」を利用し、崩落対策及び浄化対策施工時の水替えや水抜きの可能性検証と、「宍道湖北西域河川整備計画（変更）」で新設を計画している内水排除ポンプ（ $1\text{m}^3/\text{s}$ ）の副次利用による水循環の可能性検証を 2 段階で行っています。

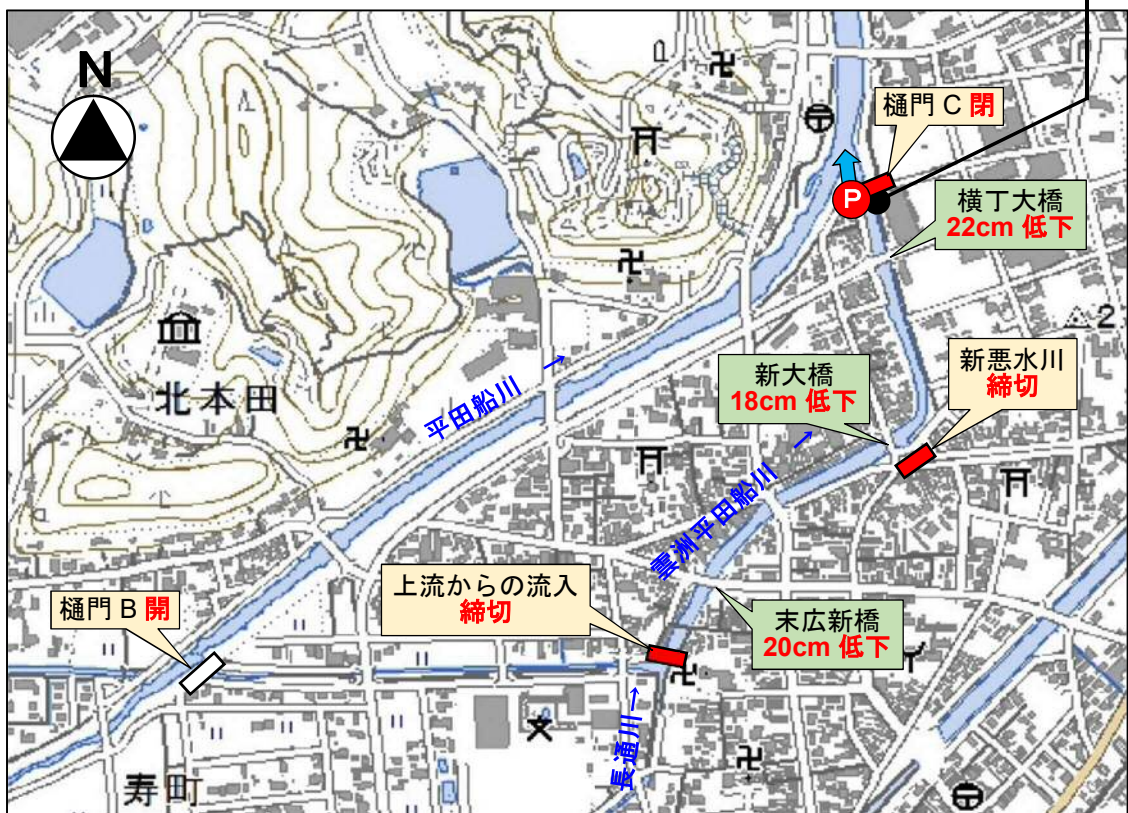
図-3.3.11 ポンプ稼働試験概要（第1段階）

第1段階（対策工事施工時の可能性検証）	
目的	・C区間の流入を締め切った状態で水位低下の状況を確認する
結果	・約20cmの水位低下（3時間）
考察	・締切により水位低下が生じたため、河岸の崩落対策（根固工、管理用道路）、浄化対策工事（ヘドロ浚渫、覆砂）の水替えやドライ施工の可能性を確認できた

※1) 試験日は平水時使用（揚程が大きい）であり、損失が生じているためポンプ排水能力 $0.5\text{m}^3/\text{s}$ は低減されている。横丁大橋の流量観測結果から推定すると、概ね 30% 程度低減されている。

※2) 短時間での土のうによる締切であり、完全に流入を防ぐことはできていない。

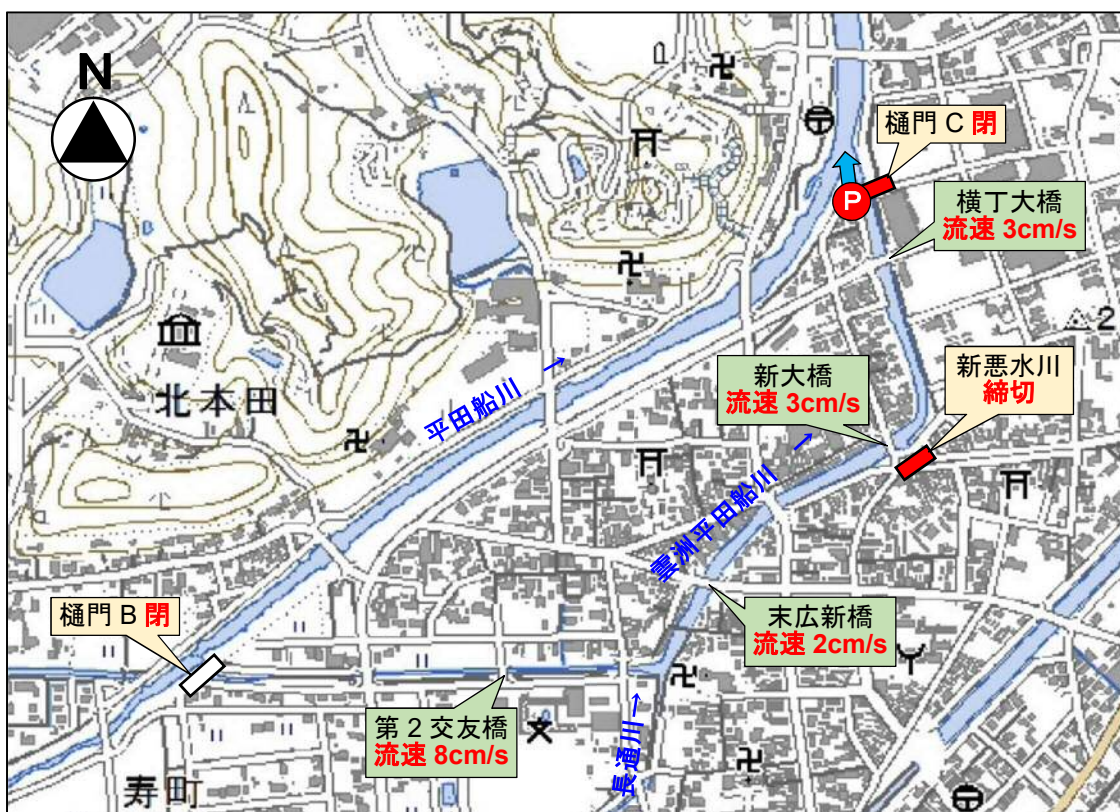
図-3.3.12 ポンプ稼働試験概要（第2段階）

第2段階（内水排除ポンプの副次利用による水循環の可能性検証）	
目的	・国富川・丹堀川の交差点で平田船川へ排水されている水量を長通川を通して雲洲平田船川へ流し、水循環の状況（流速）を観測する
結果	・最大 8cm/s の流速（B 区間） ・最大 3cm/s の流速（C 区間）
考察	・流速が生じているため、水循環によって水質浄化の可能性が期待できる

- ※1) 試験日は平水時使用（揚程が大きい）であり、損失が生じているためポンプ排水能力 $0.5\text{m}^3/\text{s}$ は低減されている。横丁大橋の流量観測結果から推定すると、概ね 30% 程度低減されている。
- ※2) 短時間での土のうによる締切であり、完全に流入を防ぐことはできていない。
- ※3) 試験日は、丹堀川・長通川と国富川の交差点において、土のうにより全流量 $0.4\text{m}^3/\text{s}$ を長通川に流している。

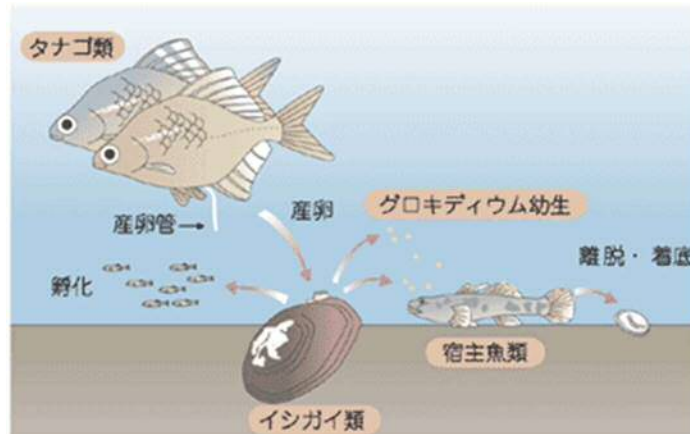
図-3.3.15 魚類とイシガイ類の共生関係

雲洲平田船川には、在来タナゴ類やその産卵床となるイシガイ科二枚貝類、また、二枚貝類の幼生の寄生宿主となる底生魚などの多様な水生生物が生息し、豊かな河川生態系を形成しています。
