# 大長見ダムだよ

平成22年度第2号  
平成22年11月  
浜田県土整備事務所

## ◇大長見ダムの洪水調節のしくみその1

### ゲートレスダムの洪水調節について

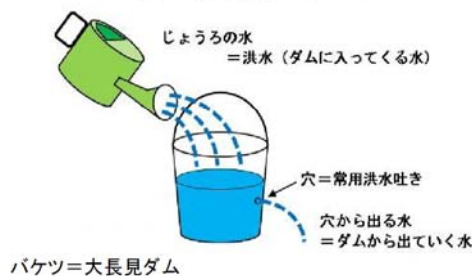
図-2(洪水調節のイメージ)

ゲートレスダムとは、浜田ダムのような「とびら」(ゲート)がなく、ダムに「穴」があいていて、その「穴」の大きさが限られていることでダムからの流れ出る水の量を調節する方式のダムのことをいいます。バケツの横に穴をあけて、水を入れたときと同じような原理です。この「穴」のことを「常用洪水吐き」といいます。

ゲート操作をすることなく、自然に洪水調節ができることから、最近のダムに多く取り入れられている方式です。

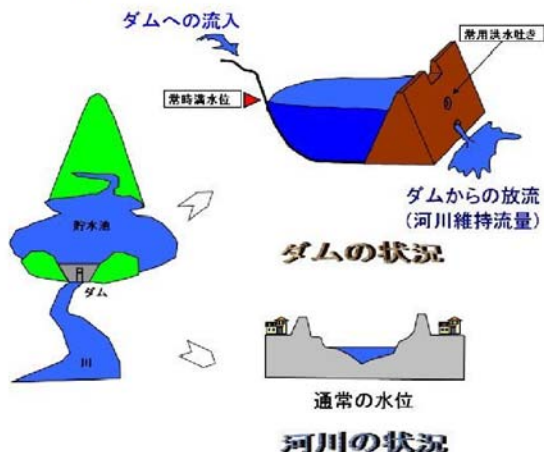
図-3(普段の状況)

普段は常時満水位(常用洪水吐きの呑み口の下)付近まで水がたまっていきます。その水は河川維持用水(川が干上がらないようにする水)や水道用水として使われます。

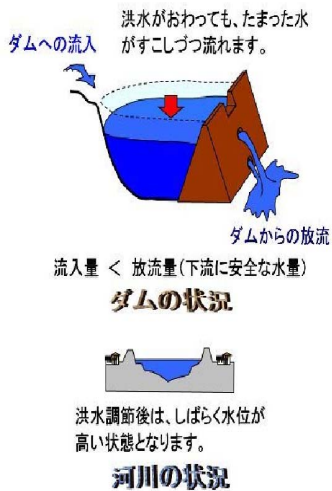
図-5(洪水が終わり、流入量が減ったとき)

大雨がやんで貯水池への流入量が減ってくると、貯水池の水位も下がり常用洪水吐きからの放流量も減ってきます。しかし、今までに貯水池に貯め込んだ水があるため、洪水が終わってもしばらくの間は放流量が多い状態が続きます。
