八戸ダムだより

第2号 平成18年2月
島根県浜田土木建築事務所
八戸ダム管理所

ダムによる洪水調節

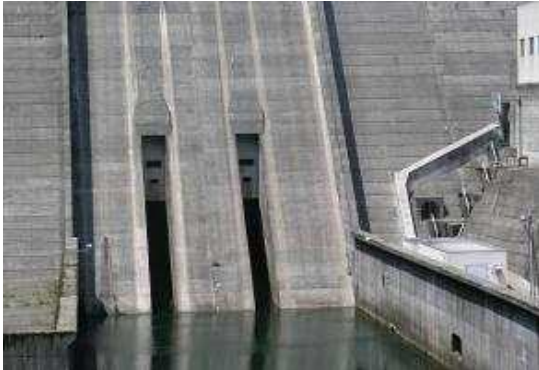
常用洪水吐（コンジットゲート2門）

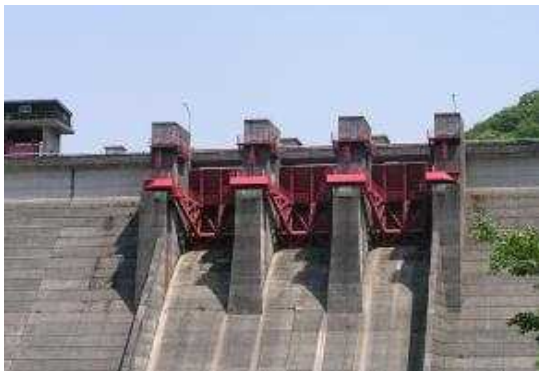
非常用洪水吐（クレストゲート3門）

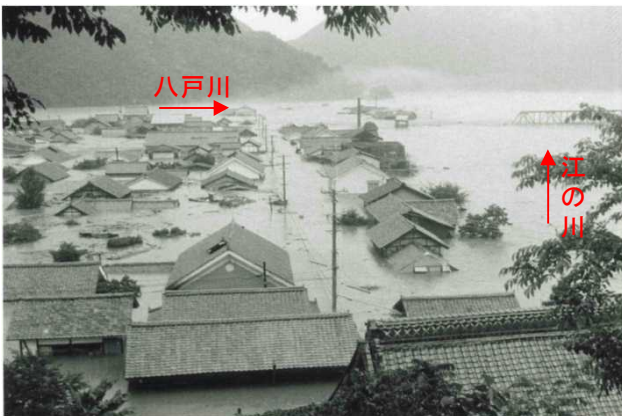
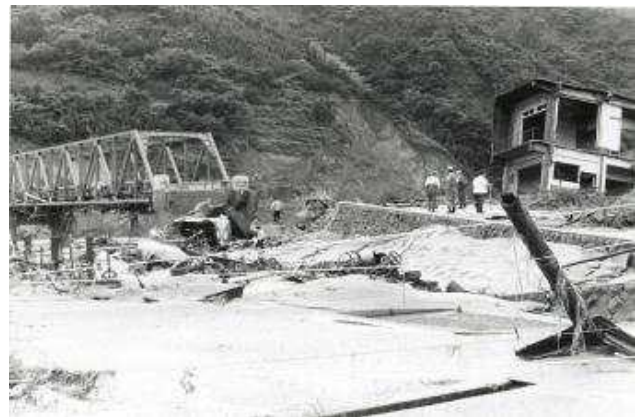
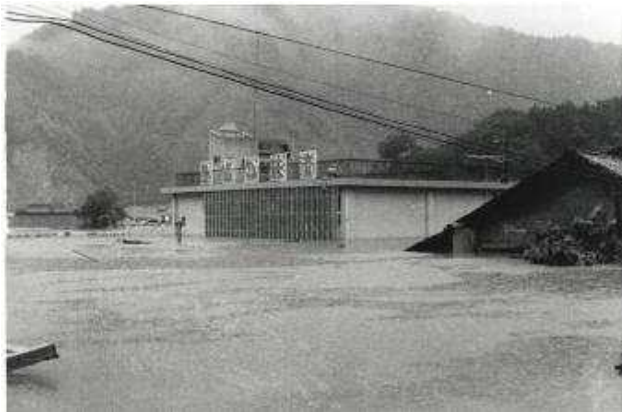
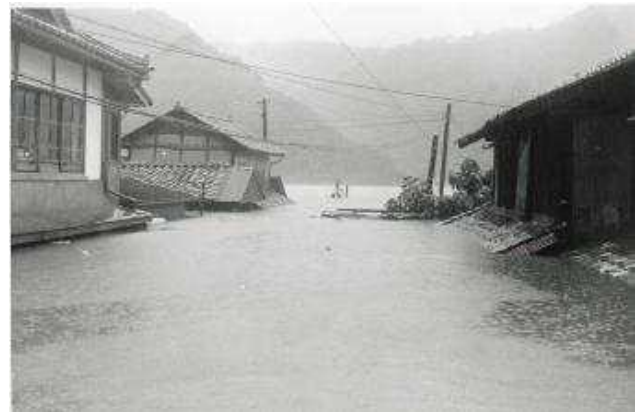
被害状況（江津市桜江町川戸地区）

昭和47年7月の梅雨前線は、中国地方の大部分に集中豪雨をもたらし、殆どの地域で日雨量・総雨量が既往最大の異常気象でした。この時の気圧配置は中国地方に停滞する梅雨前線上を次々に小さな低気圧が通って石見地方に雷雨性の豪雨をもたらし、7月9日～13日の間、前線の位置は山陰沖から瀬戸内ぐらまでの間を移動したに過ぎず、天気図はほとんど変わりませんでした。この豪雨で山地や丘陵地では土壌が飽和に達して斜面崩壊の被害が相次ぎました。島根県全体の被害は、死者26名、負傷者79名、行方不明者2名、流失家屋95戸、全壊家屋559戸、床上浸水11,845戸、床下浸水26,449戸、被害総額は840億6,432万円に及びました。
