## 島根県公共事業再評価 対応方針（案）

## 都治川 波積ダム建設工事計画概要図（島根県）

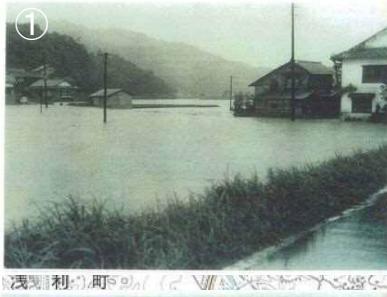
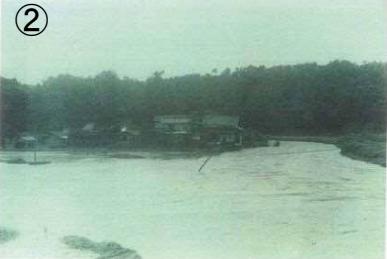
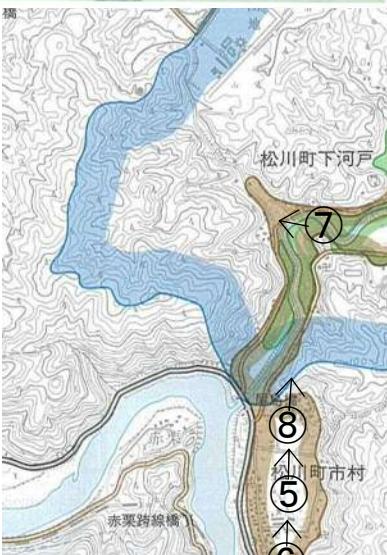
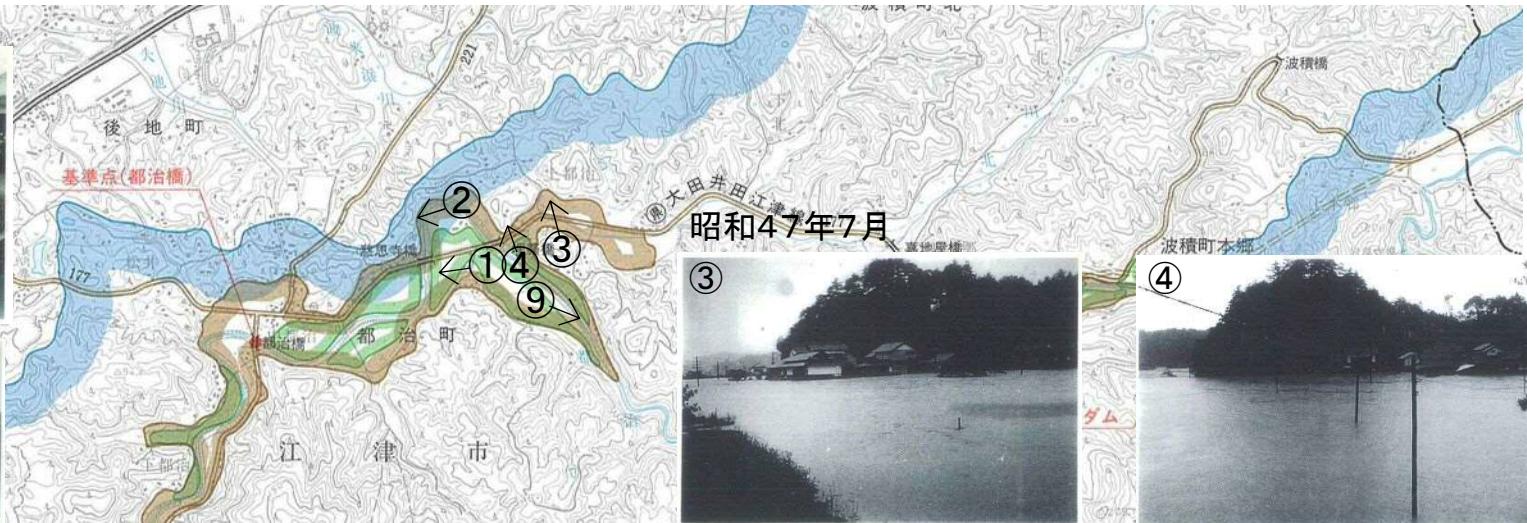
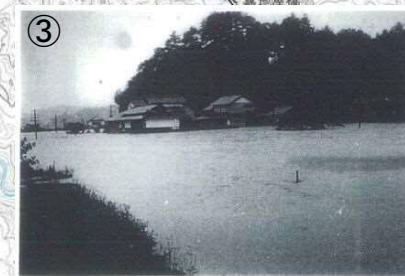
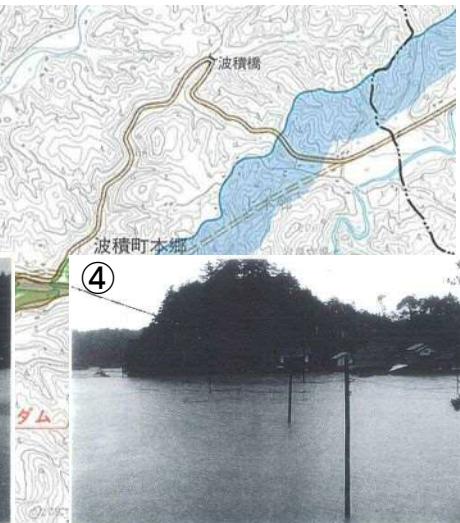
## 浸水被害写真（都治川）

昭和46年7月
