玉川 大規模特定河川事業

河川概要

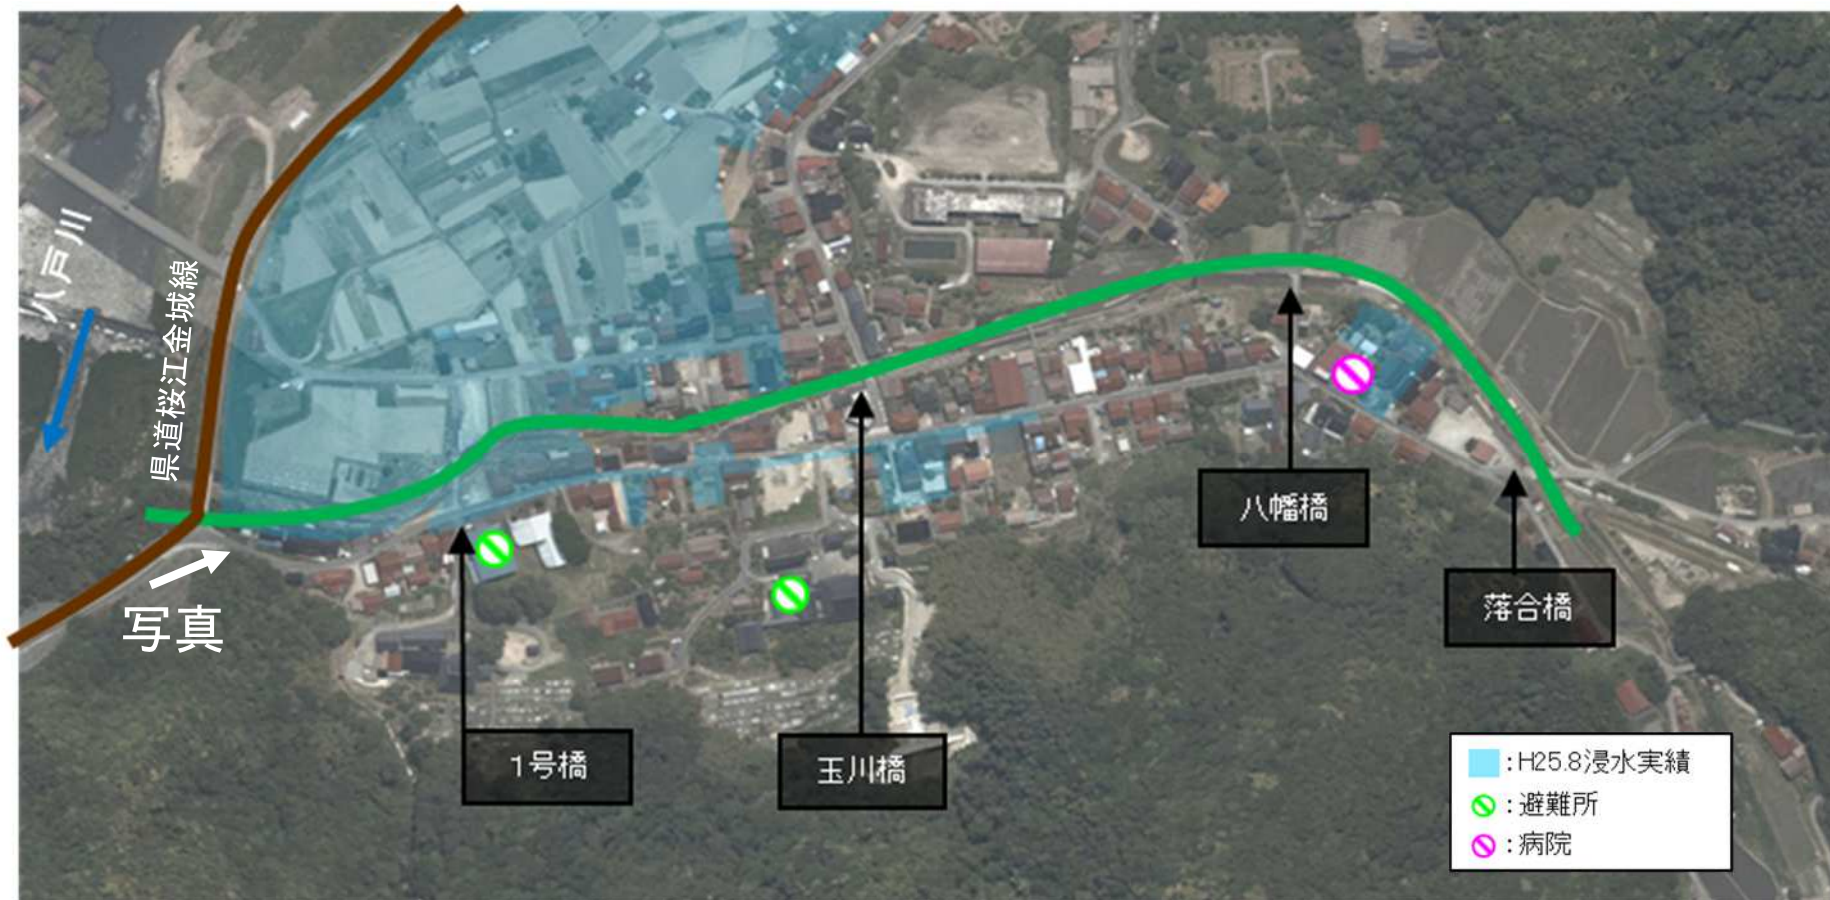
玉川(H25.8洪水)

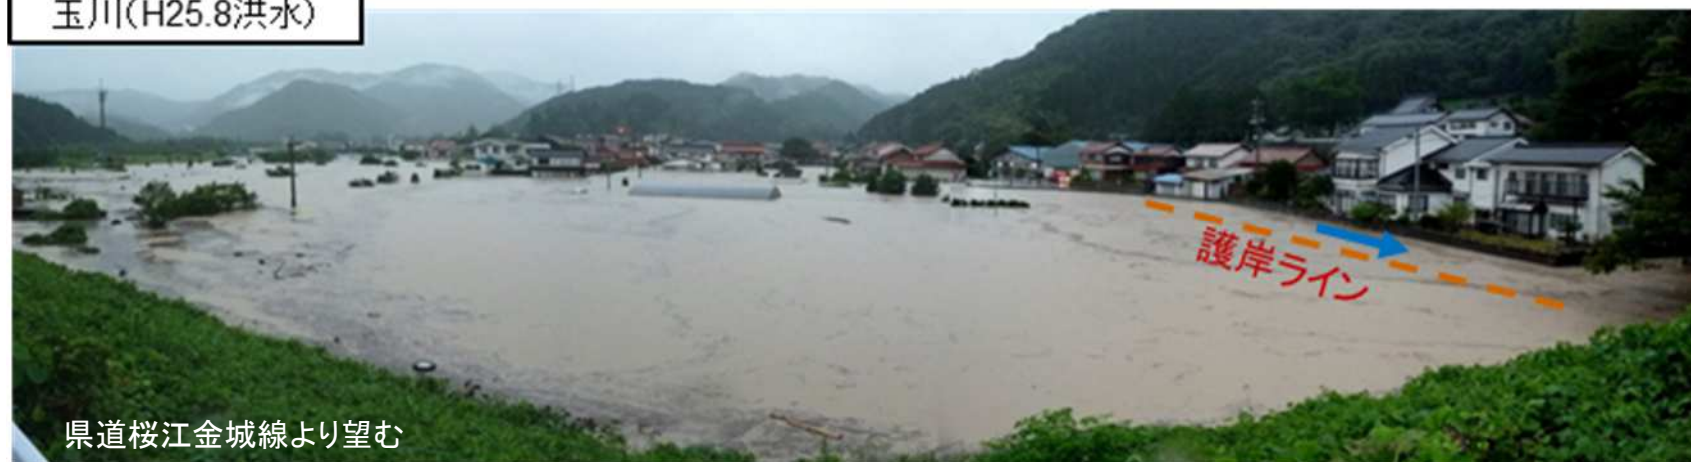
玉川 標準断面図

河川の拡幅、河道の掘削等を実施し、沿川の家屋などの浸水被害を防ぐ。

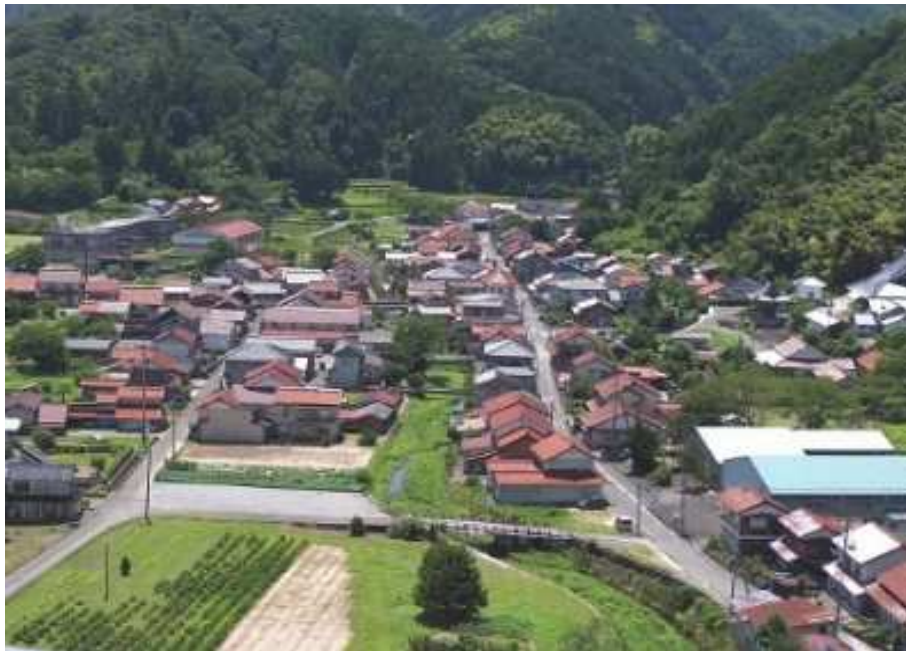
改修前

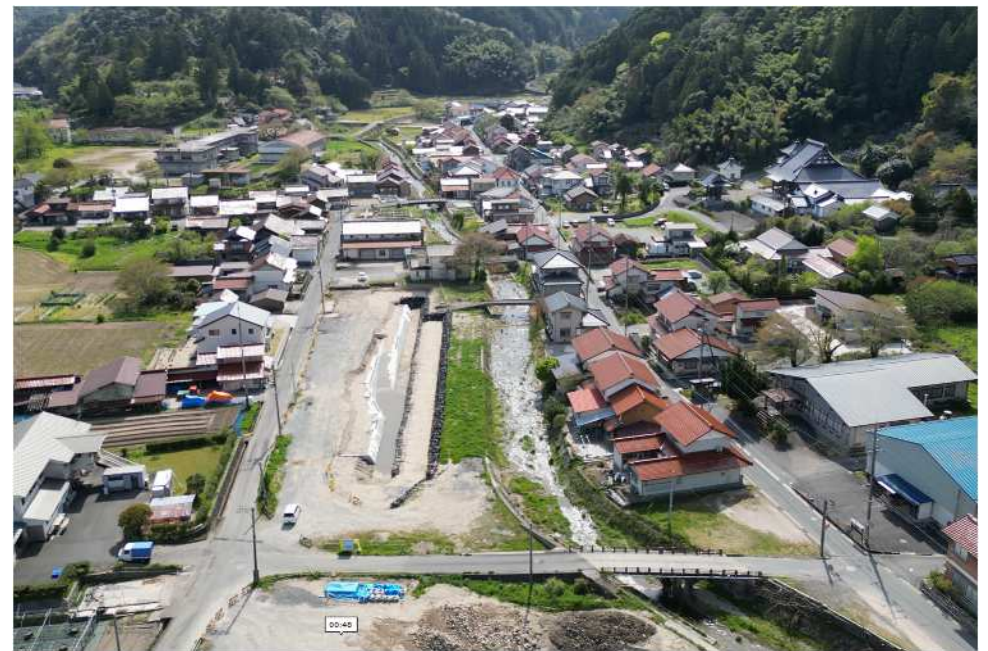
改修後
